**RELATÓRIO DE INTEGRIDADE ESTRUTURAL
ESTRUTURAS DE MADEIRA, CONCRETO E METÁLICAS**

Armazéns 1, 2, 3 e 4, Mistura 2, Carregamento e Descarga Ferroviária

YARA BRASIL – CAMBÉ - PR
Janeiro de 2016

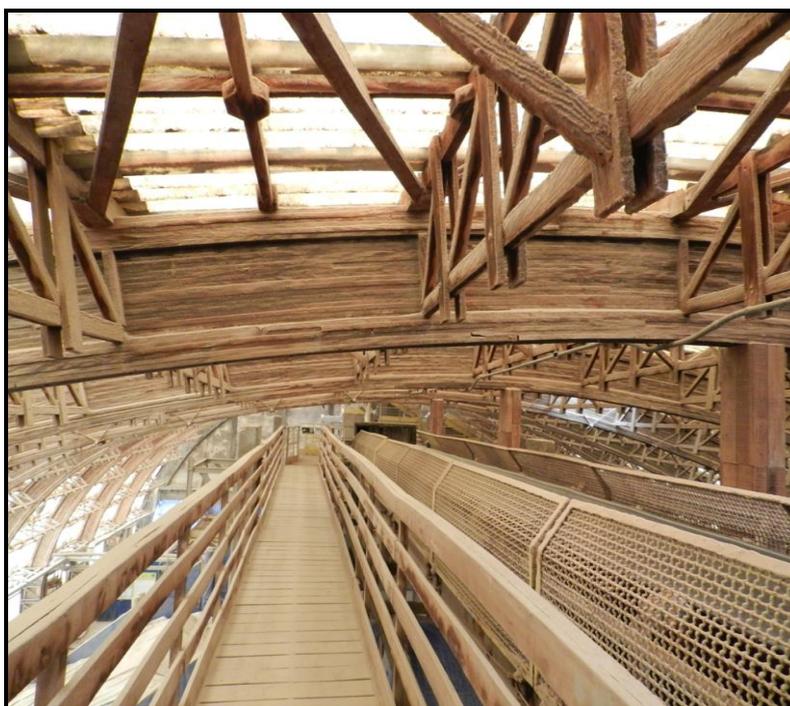
Nessas fotos podem ser observados os deslocamentos que ocorreram nos pórticos. Foram medidos deslocamentos de aprox. 25 á 30 cm nos pilares do lado direito e 15 á 21 cm do lado esquerdo.

Atentar-se que os arcos da cobertura fletiram ao ponto de que não é possível mais visualizar o arco de concreto.

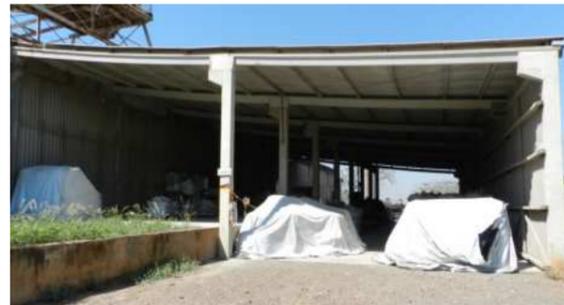
Nº	EIXO	LOCAL	SITUAÇÃO ENCONTRADA	RECOMENDAÇÃO	FOTO	PRIORIDADES
141	AC 4	ARMAZÉM 4	Umidade em todo o madeiramento da cobertura e fechamento lateral. Umidade no concreto. Eflorescência (carbonatação). Vigas fletidas.	Substituição de todo o madeiramento da cobertura, fechamento lateral e impermeabilização da cabeça dos parafusos para proteção contra corrosão e evitar infiltração. Aplicação de produto para proteção do concreto em contato com o material agressivo. Limpeza do concreto que apresentar eflorescência (carbonatação) para aplicação de Aditivo impermeabilizante e redutor de eflorescência "RHEOMIX 790" ou similar. Substituição de todas as vigas fletidas.

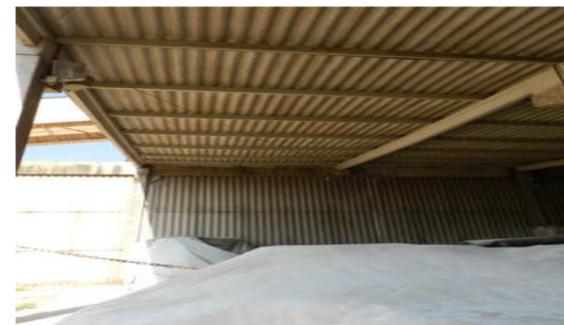
143	B 4/5	ARMAZÉM 4	Umidade em todo o madeiramento da cobertura e estrutura fletida. Umidade no concreto. Eflorescência (carbonatação). Vigas fletidas. Não foi possível inspecionar o local por completo pois o mesmo encontrava-se com material armazenado.	Substituição de todo o madeiramento da cobertura e impermeabilização da cabeça dos parafusos para proteção contra corrosão e evitar infiltração. Aplicação de produto para proteção do concreto em contato com o material agressivo. Limpeza do concreto que apresentar eflorescência (carbonatação) para aplicação de Aditivo impermeabilizante e redutor de eflorescência "RHEOMIX 790" ou similar. Substituição de todas as vigas fletidas.

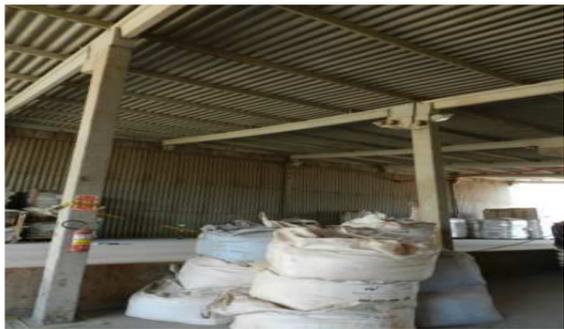
Nº	EIXO	LOCAL	SITUAÇÃO ENCONTRADA	RECOMENDAÇÃO	FOTO	PRIORIDADES
145	AB 6/7	ARMAZÉM 4	Umidade em todo o madeiramento da cobertura e estrutura fletida. Umidade no concreto. Eflorescência (carbonatação). Vigas fletidas. Não foi possível inspecionar o local por completo pois o mesmo encontrava-se com material armazenado.	Substituição de todo o madeiramento da cobertura e impermeabilização da cabeça dos parafusos para proteção contra corrosão e evitar infiltração. Aplicação de produto para proteção do concreto em contato com o material agressivo. Limpeza do concreto que apresentar eflorescência (carbonatação) para aplicação de Aditivo impermeabilizante e redutor de eflorescência "RHEOMIX 790" ou similar. Substituição de todas as vigas fletidas.

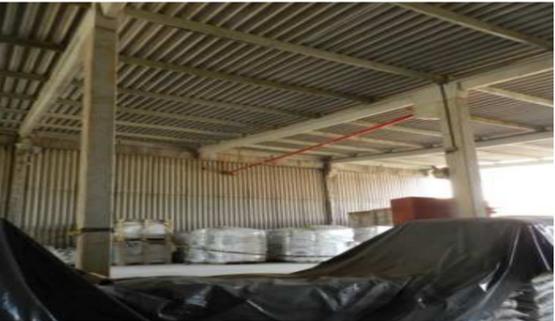
147	AB 8/9	ARMAZÉM 4	Umidade em todo o madeiramento da cobertura e estrutura fletida. Umidade no concreto. Eflorescência (carbonatação). Vigas fletidas. Não foi possível inspecionar o local por completo pois o mesmo encontrava-se com material armazenado.	Substituição de todo o madeiramento da cobertura e impermeabilização da cabeça dos parafusos para proteção contra corrosão e evitar infiltração. Aplicação de produto para proteção do concreto em contato com o material agressivo. Limpeza do concreto que apresentar eflorescência (carbonatação) para aplicação de Aditivo impermeabilizante e redutor de eflorescência "RHEOMIX 790" ou similar. Substituição de todas as vigas fletidas.

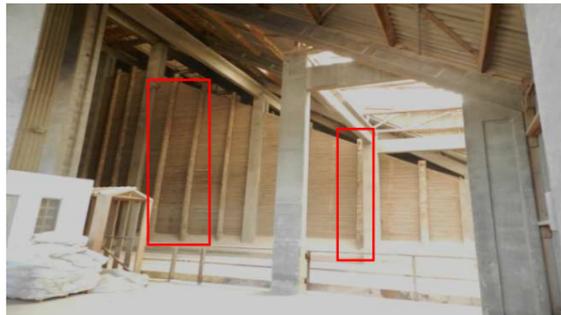
Nº	EIXO	LOCAL	SITUAÇÃO ENCONTRADA	RECOMENDAÇÃO	FOTO	PRIORIDADES
161	CB 2/4	ENTRADA ARMAZÉM 2 - MISTURA	Umidade em todo o madeiramento da cobertura. Umidade no concreto. Eflorescência (carbonatação). Incrustação de material no madeiramento da parede americana. Fendilhamento nas toras da parede americana (toras indicadas).	Substituição de todo o madeiramento da cobertura e impermeabilização da cabeça dos parafusos para proteção contra corrosão e evitar infiltração. Aplicação de produto para proteção do concreto. Limpeza do concreto que apresentar eflorescência (carbonatação) para aplicação de Aditivo impermeabilizante e redutor de eflorescência "RHEOMIX 790" ou similar. Limpeza do material incrustado no madeiramento da parede americana. Substituição das toras.

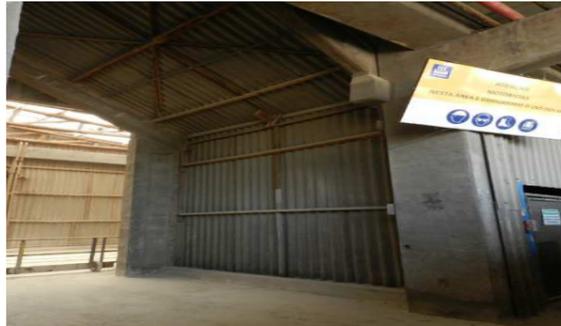
163	DC 4	ENTRADA ARMAZÉM 2 - MISTURA	Umidade em todo o madeiramento da cobertura e fechamento lateral. Umidade no concreto. Eflorescência (carbonatação). Incrustação de material no concreto.	Substituição de todo o madeiramento da cobertura, fechamento lateral e impermeabilização da cabeça dos parafusos para proteção contra corrosão e evitar infiltração. Aplicação de produto para proteção do concreto. Limpeza do concreto que apresentar eflorescência (carbonatação) para aplicação de Aditivo impermeabilizante e redutor de eflorescência "RHEOMIX 790" ou similar. Limpeza do material incrustado no concreto.

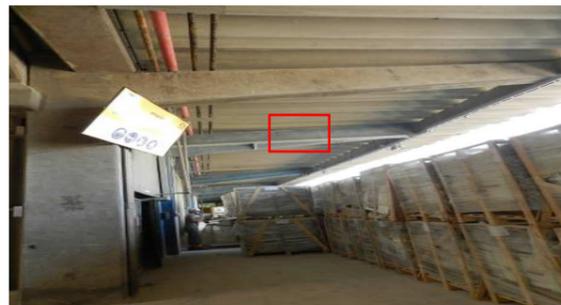
P0
164	ED 4/5	ENTRADA ARMAZÉM 2 - MISTURA	Umidade no concreto. Eflorescência (carbonatação). Desagregação no concreto (região indicada). Não foi possível inspecionar o local por completo pois o mesmo encontrava-se com material armazenado.	Aplicação de produto para proteção do concreto. Limpeza do concreto que apresentar eflorescência (carbonatação) para aplicação de Aditivo impermeabilizante e redutor de eflorescência "RHEOMIX 790" ou similar. Recuperação do concreto desagregado, delimitação da área de recuperação, remoção do concreto desagregado, limpeza do substrato, apicoamento da superfície e reconstituição da sessão a ser recuperada com argamassa polimérica /grout ou microconcreto.

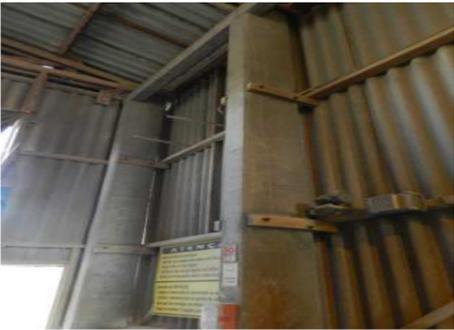
Nº	EIXO	LOCAL	SITUAÇÃO ENCONTRADA	RECOMENDAÇÃO	FOTO	PRIORIDADES
205	A 6/7	DESCARGA FERROVIARIA	Umidade em todo o madeiramento do fechamento lateral.	Substituição de todo o madeiramento do fechamento lateral e impermeabilização da cabeça dos parafusos para proteção contra corrosão e evitar infiltração.

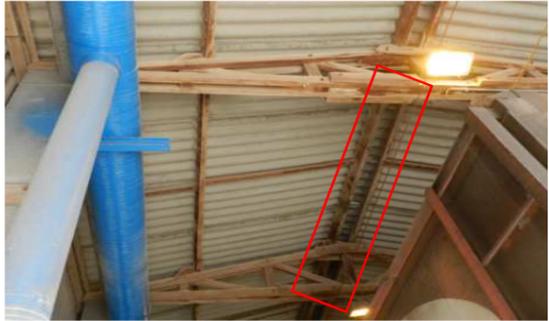
Nº	EIXO	LOCAL	SITUAÇÃO ENCONTRADA	RECOMENDAÇÃO	FOTO	PRIORIDADES
209	AB 3/4	DESCARGA FERROVIARIA	Umidade em todo o madeiramento da cobertura. Telhas com espaçamento (região indicada).	Substituição de todo o madeiramento da cobertura e impermeabilização da cabeça dos parafusos para proteção contra corrosão e evitar infiltração. Preenchimento do espaçamento com espuma expansiva.

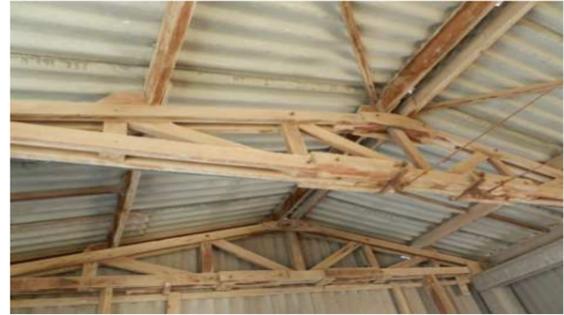
Nº	EIXO	LOCAL	SITUAÇÃO ENCONTRADA	RECOMENDAÇÃO	FOTO	PRIORIDADES
213	AB 6/7	DESCARGA FERROVIARIA	Umidade em todo o madeiramento da cobertura.	Substituição de todo o madeiramento da cobertura e impermeabilização da cabeça dos parafusos para proteção contra corrosão e evitar infiltração.

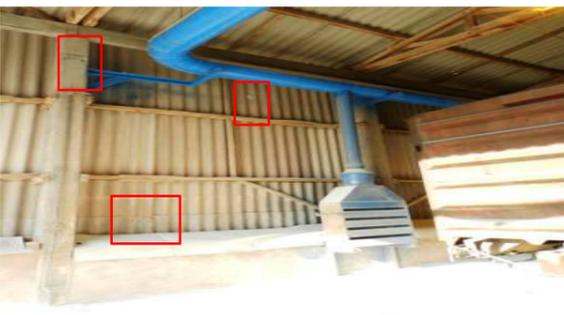
215	B 2/3	DESCARGA FERROVIARIA	Umidade em todo o madeiramento do fechamento lateral, incrustação de material e parte da estrutura danificada. Telhas danificadas. Desagregação do concreto no pilar (região indicada).	Substituição de todo o madeiramento do fechamento lateral e impermeabilização da cabeça dos parafusos para proteção contra corrosão e evitar infiltração. Substituição de telhas danificadas. Recuperação do concreto desagregado, delimitação da área de recuperação, remoção do concreto desagregado, limpeza do substrato, apicoamento da superfície e reconstituição da sessão a ser recuperada com argamassa polimérica /grout ou microconcreto.

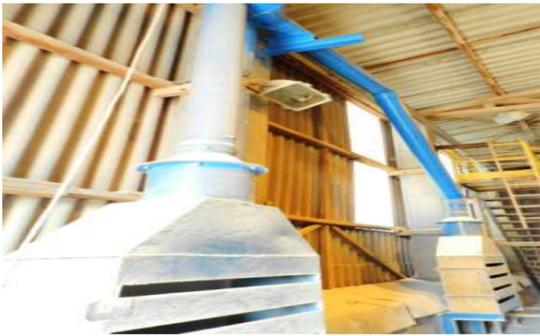
Nº	EIXO	LOCAL	SITUAÇÃO ENCONTRADA	RECOMENDAÇÃO	FOTO	PRIORIDADES
217	B 4/5	DESCARGA FERROVIARIA	Umidade em todo o madeiramento do fechamento lateral e incrustação de material. Telhas danificadas.	Substituição de todo o madeiramento do fechamento lateral e impermeabilização da cabeça dos parafusos para proteção contra corrosão e evitar infiltração. Substituição de telhas danificadas.

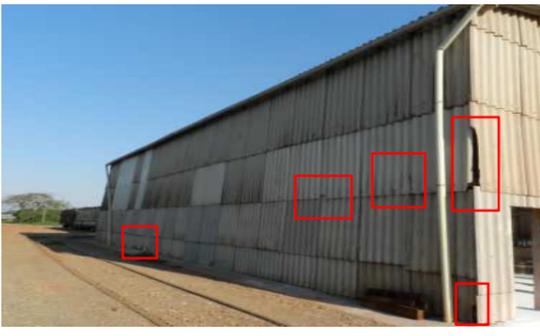
220	B 1/7 - EXTERNO	DESCARGA FERROVIARIA	Telhas danificadas.	Substituição de telhas danificadas.

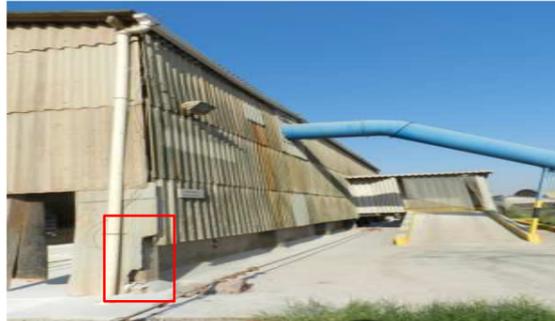
Nº	EIXO	LOCAL	SITUAÇÃO ENCONTRADA	RECOMENDAÇÃO	FOTO	PRIORIDADES
221	A 1/7 - EXTERNO	DESCARGA FERROVIARIA	Telhas danificadas.	Substituição de telhas danificadas.

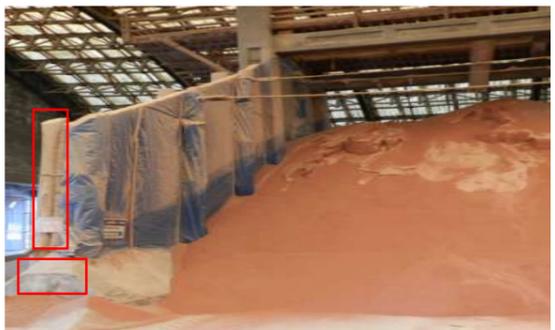
P3
222	BOX 4	ARMAZÉM 1	Umidade no concreto. Eflorescência (carbonatação). Desagregação do concreto (região indicada). Incrustação de material no concreto. Fendilhamento em tora da parede americana (tora indicada). Não foi possível inspecionar o box por completo pois o mesmo encontrava-se com material armazenado e paredes revestidas.	Aplicação de produto para proteção do concreto. Limpeza do concreto que apresentar eflorescência (carbonatação) para aplicação de Aditivo impermeabilizante e redutor de eflorescência "RHEOMIX 790" ou similar. Recuperação do concreto desagregado, delimitação da área de recuperação, remoção do concreto desagregado, limpeza do substrato, apicoamento da superfície e reconstituição da sessão a ser recuperada com argamassa polimérica /grout ou microconcreto. Limpeza do material incrustado no concreto. Substituição de tora.

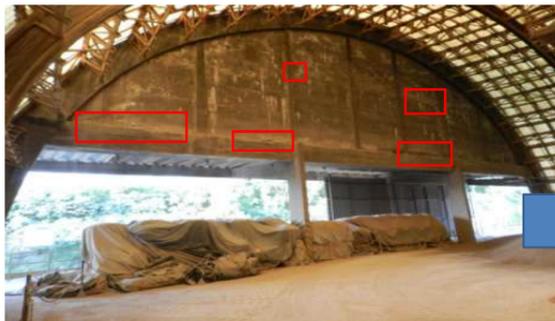
223	CL 17	ARMAZÉM 1	Umidade no concreto. Eflorescência (carbonatação) e manchas. Disgregação e desagregação, (regiões indicadas).	Aplicação de produto para proteção do concreto em contato com o material agressivo. Limpeza do concreto que apresentar eflorescência (carbonatação) para aplicação de Aditivo impermeabilizante e redutor de eflorescência "RHEOMIX 790" ou similar. Recuperação do concreto desagregado, delimitação da área de recuperação, remoção do concreto desagregado, limpeza do substrato, apicoamento da superfície e reconstituição da sessão a ser recuperada com argamassa polimérica /grout ou microconcreto.

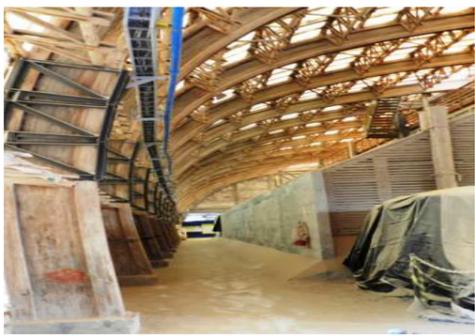
Nº	EIXO	LOCAL	SITUAÇÃO ENCONTRADA	RECOMENDAÇÃO	FOTO	PRIORIDADES
225	L 16/2	ARMAZÉM 1	Umidade em todo o madeiramento da cobertura, pórticos e deformação de toda a estrutura de madeira.	Estrutura da cobertura com risco de colapso iminente, necessitando substituição imediata de todo o madeiramento, pórticos e impermeabilização da cabeça dos parafusos para proteção contra corrosão e evitar infiltração.

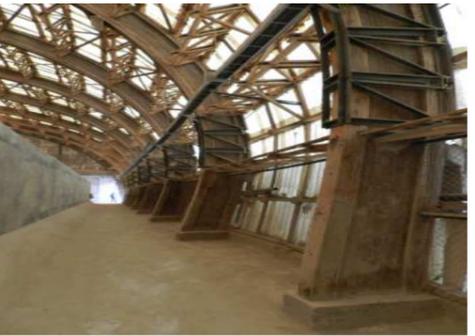
227	VISTA GERAL DOS PILARES	ARMAZÉM 1	Umidade em todo o madeiramento da cobertura, pórticos e deformação de toda a estrutura de madeira.	Estrutura da cobertura com risco de colapso iminente, necessitando substituição imediata de todo o madeiramento, pórticos e impermeabilização da cabeça dos parafusos para proteção contra corrosão e evitar infiltração.

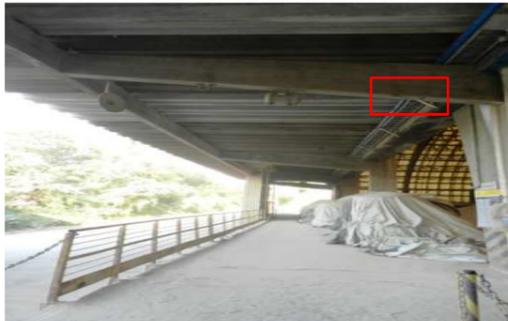
Nº	EIXO	LOCAL	SITUAÇÃO ENCONTRADA	RECOMENDAÇÃO	FOTO	PRIORIDADES
229	BM 17-EXTERNO	ARMAZÉM 1	Umidade no concreto. Eflorescência (carbonatação). Desagregação do concreto, com armadura exposta (região indicada).	Aplicação de produto para proteção do concreto. Limpeza do concreto que apresentar eflorescência (carbonatação) para aplicação de Aditivo impermeabilizante e redutor de eflorescência "RHEOMIX 790" ou similar. Recuperação do concreto desagregado, delimitação da área de recuperação, remoção do concreto desagregado, remoção substrato de concreto contaminado, remoção cuidadosa do material contaminado, Limpeza e passivação das armaduras, construção da ponte de aderência, reconstituição do local e cura da peça estrutural recuperada. apicoamento da superfície e reconstituição da sessão a ser recuperada com argamassa polimérica /grout ou microconcreto.

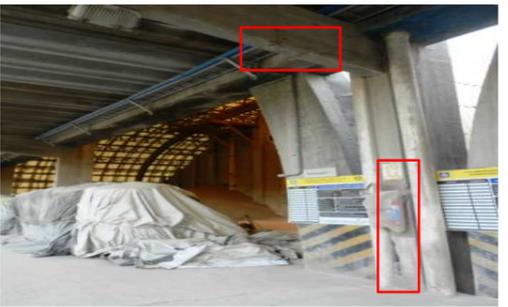
P1
230	BF 17	ARMAZÉM 1	Umidade no concreto. Eflorescência (carbonatação). Desagregação do concreto, com armadura exposta (região indicada). Desagregação do concreto no pilar. Não foi possível inspecionar o local por completo pois o mesmo encontrava-se com material armazenado.	Aplicação de produto para proteção do concreto. Limpeza do concreto que apresentar eflorescência (carbonatação) para aplicação de Aditivo impermeabilizante e redutor de eflorescência "RHEOMIX 790" ou similar. Recuperação do concreto desagregado, delimitação da área de recuperação, remoção do concreto desagregado, remoção substrato de concreto contaminado, remoção cuidadosa do material contaminado, Limpeza e passivação das armaduras, construção da ponte de aderência, reconstituição do local e cura da peça estrutural recuperada. apicoamento da superfície e reconstituição da sessão a ser recuperada com argamassa polimérica /grout ou microconcreto. Recuperação do concreto desagregado, delimitação da área de recuperação, remoção do concreto desagregado, limpeza do substrato, apicoamento da superfície e reconstituição da sessão a ser recuperada com argamassa polimérica /grout ou microconcreto.

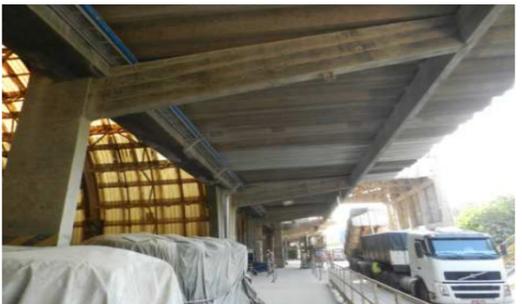
231	FB 17	ARMAZÉM 1	Umidade no concreto. Eflorescência (carbonatação). Não foi possível inspecionar o local por completo pois o mesmo encontrava-se com material armazenado.	Aplicação de produto para proteção do concreto. Limpeza do concreto que apresentar eflorescência (carbonatação) para aplicação de Aditivo impermeabilizante e redutor de eflorescência "RHEOMIX 790" ou similar.

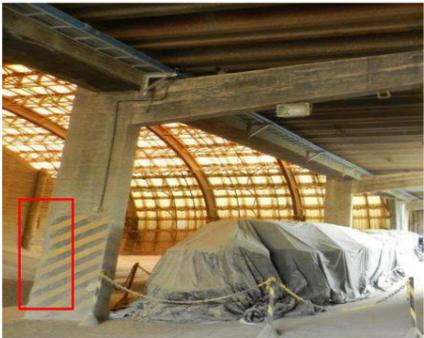
P2
232	IF 17	ARMAZÉM 1	Umidade no concreto. Eflorescência (carbonatação). Desagregação do concreto. Não foi possível inspecionar o local por completo pois o mesmo encontrava-se com material armazenado.	Aplicação de produto para proteção do concreto. Limpeza do concreto que apresentar eflorescência (carbonatação) para aplicação de Aditivo impermeabilizante e redutor de eflorescência "RHEOMIX 790" ou similar. Recuperação do concreto desagregado, delimitação da área de recuperação, remoção do concreto desagregado, limpeza do substrato, apicoamento da superfície e reconstituição da sessão a ser recuperada com argamassa polimérica /grout ou microconcreto.

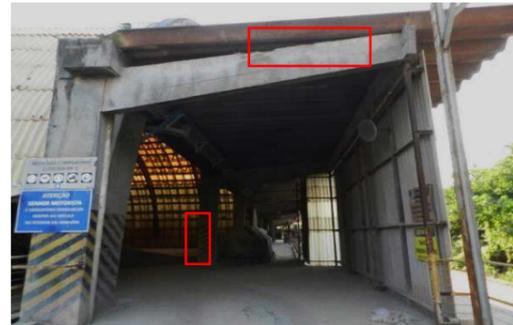
Nº	EIXO	LOCAL	SITUAÇÃO ENCONTRADA	RECOMENDAÇÃO	FOTO	PRIORIDADES
233	MI 17	ARMAZÉM 1	Umidade no concreto. Eflorescência (carbonatação). Desagregação do concreto (regiões indicadas). Oxidação moderada nos suportes do madeiramento do fechamento lateral.	Aplicação de produto para proteção do concreto. Limpeza do concreto que apresentar eflorescência (carbonatação) para aplicação de Aditivo impermeabilizante e redutor de eflorescência "RHEOMIX 790" ou similar. Recuperação do concreto desagregado, delimitação da área de recuperação, remoção do concreto desagregado, limpeza do substrato, apicoamento da superfície e reconstituição da sessão a ser recuperada com argamassa polimérica /grout ou microconcreto. Tratamento, jateamento e pintura.

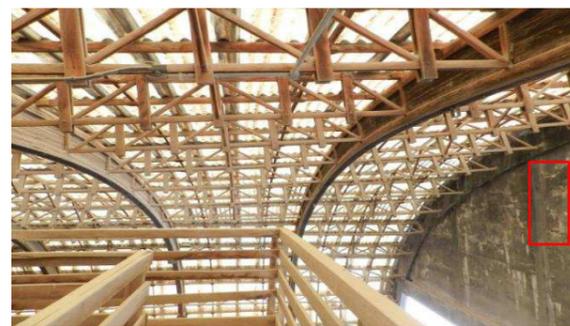
235	L 2/4	ARMAZÉM 1	Umidade em todo o madeiramento da cobertura, pórticos e deformação de toda a estrutura de madeira. Umidade no concreto. Desagregação do concreto (região indicada). Eflorescência (carbonatação).	Estrutura da cobertura com risco de colapso iminente, necessitando substituição imediata de todo o madeiramento, pórticos e impermeabilização da cabeça dos parafusos para proteção contra corrosão e evitar infiltração. Aplicação de produto para proteção do concreto. Recuperação do concreto desagregado, delimitação da área de recuperação, remoção do concreto desagregado, limpeza do substrato, apicoamento da superfície e reconstituição da sessão a ser recuperada com argamassa polimérica /grout ou microconcreto. Limpeza do concreto que apresentar eflorescência (carbonatação) para aplicação de Aditivo impermeabilizante e redutor de eflorescência "RHEOMIX 790" ou similar.

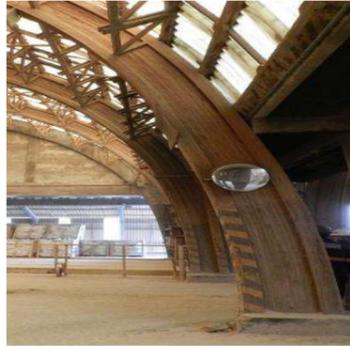
Nº	EIXO	LOCAL	SITUAÇÃO ENCONTRADA	RECOMENDAÇÃO	FOTO	PRIORIDADES
245	C 2/5	ARMAZÉM 1	Umidade em todo o madeiramento da cobertura, pórticos; deformação de toda a estrutura de madeira e incrustação de material no madeiramento da cobertura.	Estrutura da cobertura com risco de colapso iminente, necessitando substituição imediata de todo o madeiramento, pórticos e impermeabilização da cabeça dos parafusos para proteção contra corrosão e evitar infiltração.

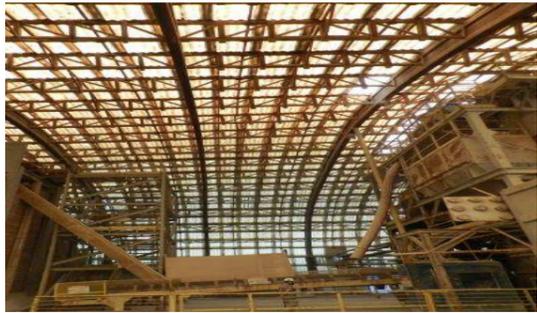
247	C 5/7	ARMAZÉM 1	Umidade em todo o madeiramento da cobertura, pórticos; deformação de toda a estrutura de madeira e incrustação de material no madeiramento da cobertura.	Estrutura da cobertura com risco de colapso iminente, necessitando substituição imediata de todo o madeiramento, pórticos e impermeabilização da cabeça dos parafusos para proteção contra corrosão e evitar infiltração.

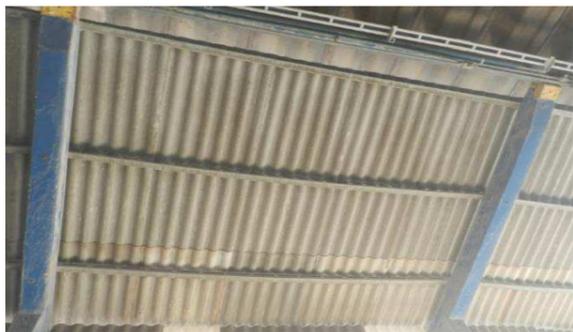
Nº	EIXO	LOCAL	SITUAÇÃO ENCONTRADA	RECOMENDAÇÃO	FOTO	PRIORIDADES
265	DE 1 - COBERTURA	ARMAZÉM 1 CARREGAMENTO	Umidade no concreto. Eflorescência (carbonatação). Oxidação moderada nos apoios de viga. Terças de concreto fletidas.	Aplicação de produto para proteção do concreto em contato com o material agressivo. Limpeza do concreto que apresentar eflorescência (carbonatação) para aplicação de Aditivo impermeabilizante e redutor de eflorescência "RHEOMIX 790" ou similar. Tratamento, jateamento e pintura. Substituição de todas as terças de concreto.

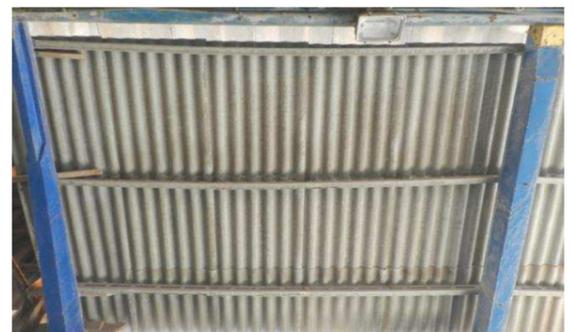
267	EG 1 - COBERTURA	ARMAZÉM 1 CARREGAMENTO	Umidade no concreto. Eflorescência (carbonatação). Oxidação moderada nos apoios de viga. Terças de concreto fletidas.	Aplicação de produto para proteção do concreto em contato com o material agressivo. Limpeza do concreto que apresentar eflorescência (carbonatação) para aplicação de Aditivo impermeabilizante e redutor de eflorescência "RHEOMIX 790" ou similar. Tratamento, jateamento e pintura. Substituição de todas as terças de concreto.

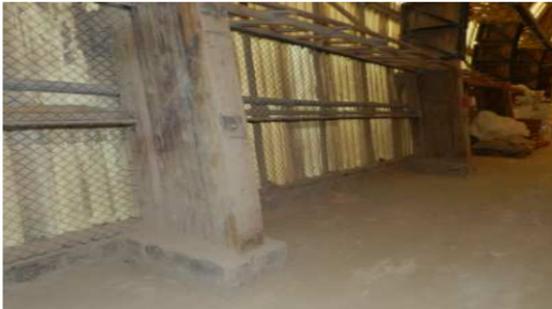
Nº	EIXO	LOCAL	SITUAÇÃO ENCONTRADA	RECOMENDAÇÃO	FOTO	PRIORIDADES
281	L 7/8 - BASE PILAR	ARMAZÉM 1	Base dos pórticos rompendo devido ao excesso de carga, podendo ocorrer o degolamento do pórtico.	Estrutura com risco de colapso iminente, necessitando substituição imediata de todo o madeiramento e pórticos.

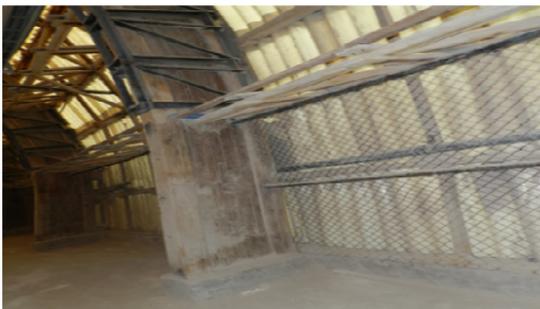
P0
282	L 9/10 - BASE PILAR	ARMAZÉM 1	Base dos pórticos rompendo devido ao excesso de carga, podendo ocorrer o degolamento do pórtico.	Estrutura com risco de colapso iminente, necessitando substituição imediata de todo o madeiramento e pórticos.

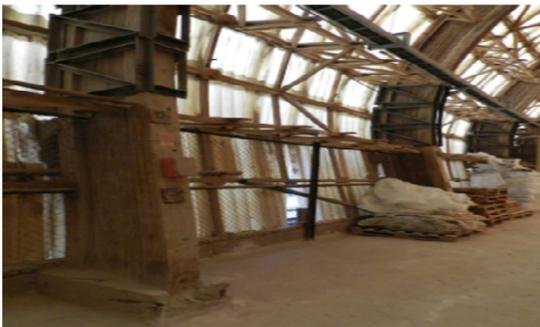
P0
283	L 7/6 - BASE PILAR	ARMAZÉM 1	Base dos pórticos rompendo devido ao excesso de carga, podendo ocorrer o degolamento do pórtico.	Estrutura com risco de colapso iminente, necessitando substituição imediata de todo o madeiramento e pórticos.
