## YARA CANDEIAS SSA-03

| | <b>ANÁLISE DE RISCO - HAZARD RATING NUMBER</b><br>(conforme exigência do subitem 12.39 alínea "a" da NR-12) | |

**Contratante:** YARA DO BRASIL FERTILIZANTES S/A  
CANDEIAS / BA (SSA-03)

**Tipo de serviço:** Análise de Risco - HRN

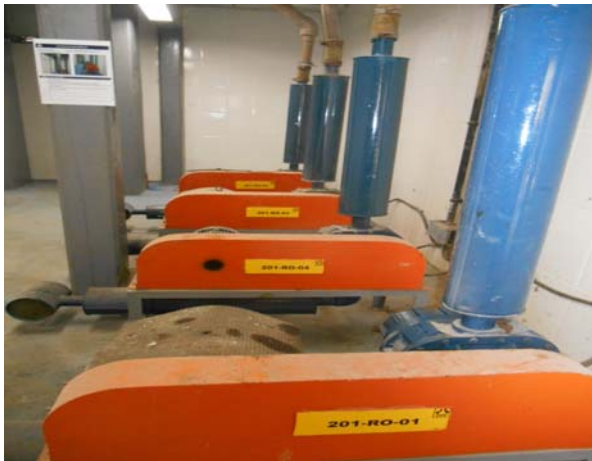
| | Situação Atual: | | |
|---|---|---|---|
| | I-1 | 12.6 | Equipamento não possui as áreas de circulação devidamente demarcada conforme com as normas técnicas oficiais. |

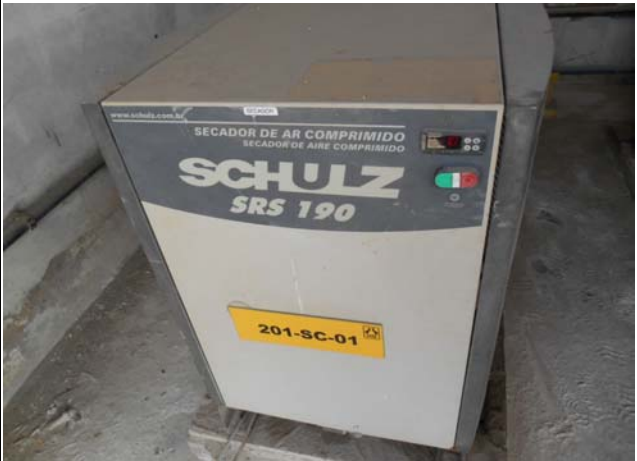
| | Situação Atual: | | |
|---|---|---|---|
| | I-1 | 12.6 | Equipamento não possui as áreas de circulação devidamente demarcada conforme as normas técnicas oficiais. |

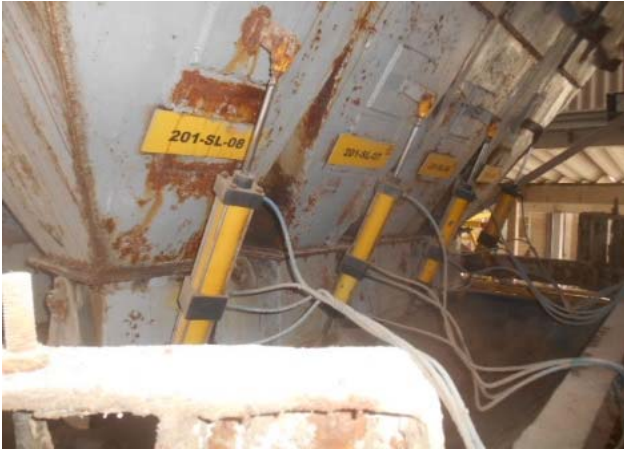
| | Situação Atual: | | |
|---|---|---|---|
| | I-4 | 12.38 | Necessário instalar proteção fixa lateral ao silo proximo do pistão de acionamento da guilhotina em ambos os lados. |

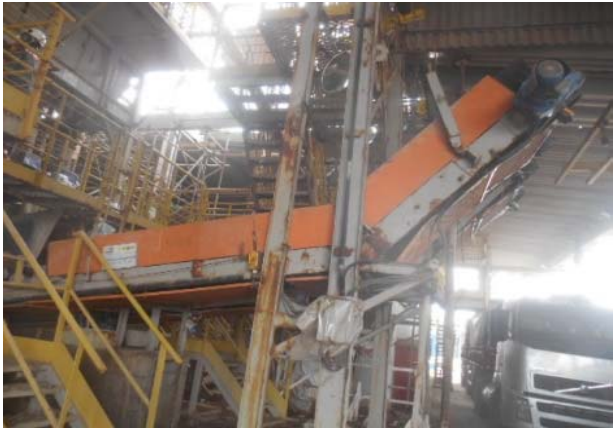
| | Situação Atual: | | |
|---|---|---|---|
| | I-2 | 12.17 "b" | Condutele desconectado proximo a chave de emergência. |

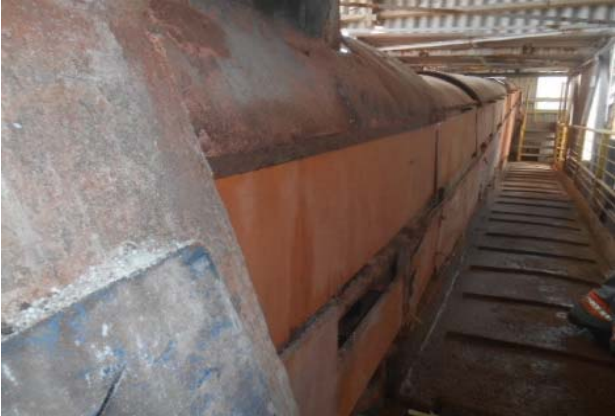
| | Situação Atual: | | |
|---|---|---|---|
| | I-3 | 12.14 | Caixa de passagem não possui tampa de proteção. |

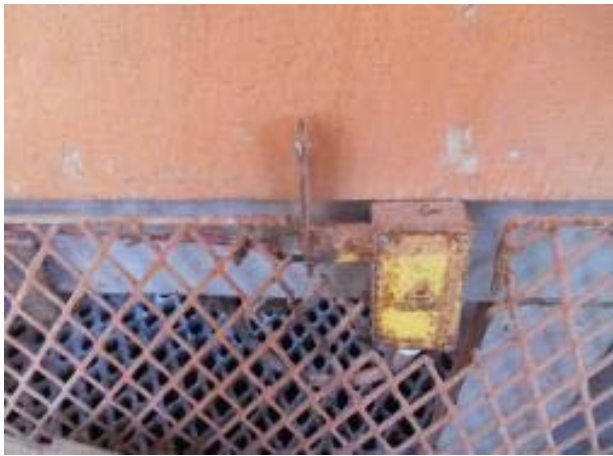
| | Situação Atual: | | |
|---|---|---|---|
| | I-4 | 12.91 | Cabo de emergência da correia encontra-se instalado na parte interna da proteção fixa. |

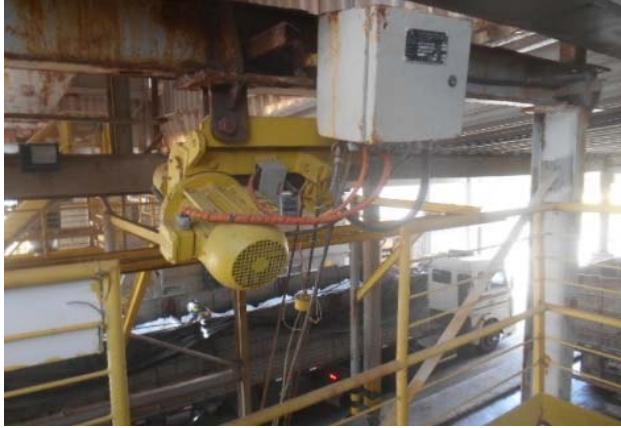
| | Situação Atual: | | |
|---|---|---|---|
| | I-2 | 12.18 "b" | Quadro não possui sinalização quanto aos riscos . |

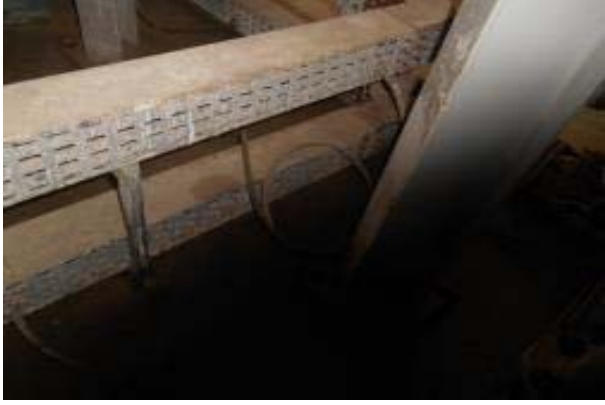
| | Situação Atual: | | |
|---|---|---|---|
| | I-3 | 12.14 | Cabo de alimentação encontra-se solto sem isolamento. |

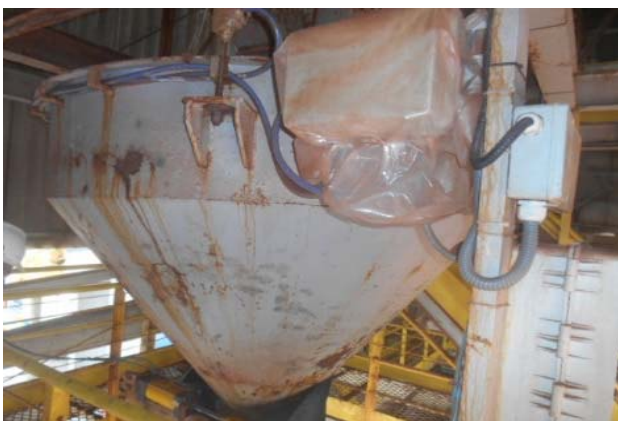
| | Situação Atual: | | |
|---|---|---|---|
| | I-2 | 12.9 "a" | Material depositado no piso da passarela lateral da balança. |

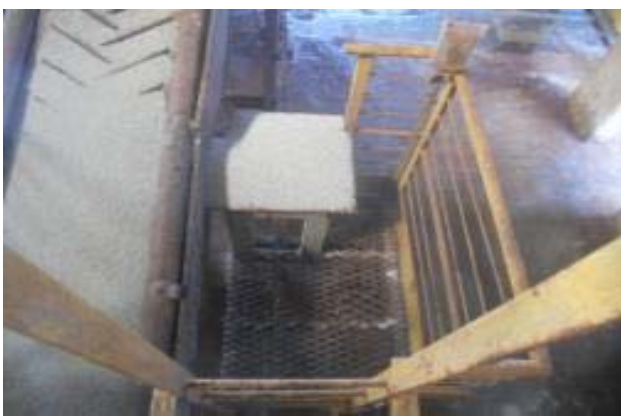
| | Situação Atual: | | |
|---|---|---|---|
| | I-2 | 12.71 "i" | Escada marinho de acesso ao patamar superior do equipamento encontra-se com barras sem ranhuras. |

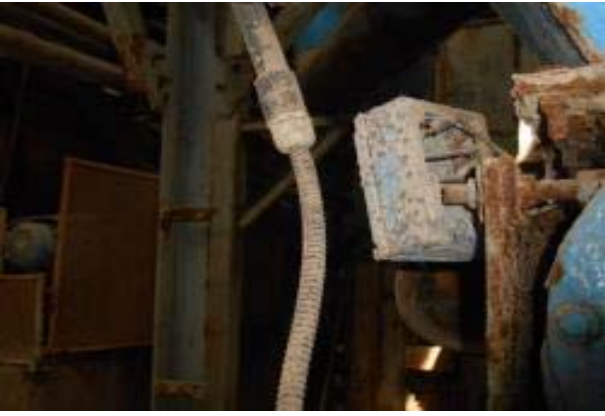
| | Situação Atual: | | |
|---|---|---|---|
| | I-2 | 12.18 "c" | Quadro encontra-se danificado. |

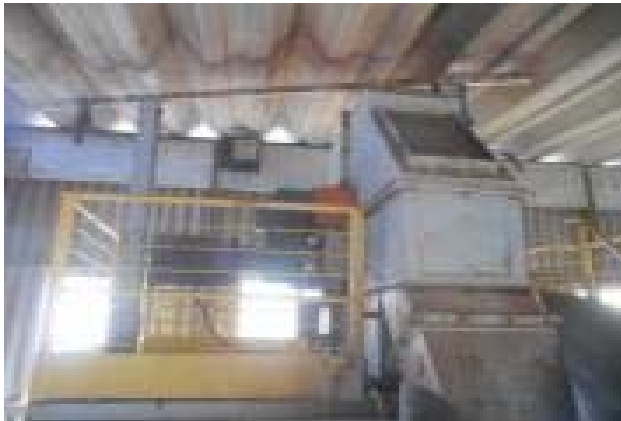
| | Situação Atual: | | |
|---|---|---|---|
| | I-2 | 12.9 "b" | Piso do elevador encontra-se com material exposto. |

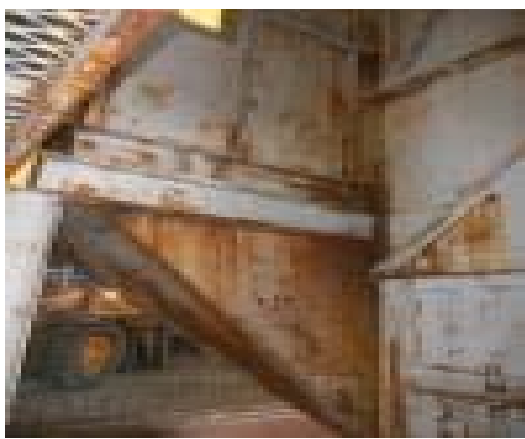
| | Situação Atual: | | |
|---|---|---|---|
| | I-2 | 12.9 "b" | Piso da moega encontra-se com material exposto. |

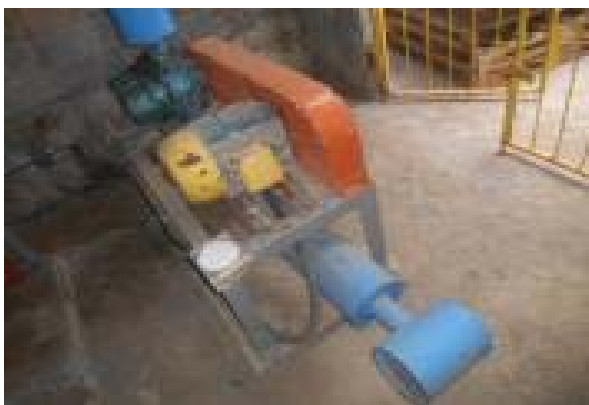
| | Situação Atual: | | |
|---|---|---|---|
| | I-2 | 12.18 "b" | Quadro não possui sinalização quanto aos riscos . |

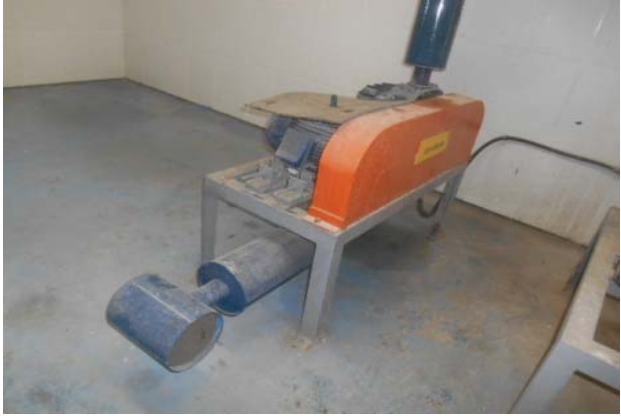
| | Situação Atual: | | |
|---|---|---|---|
| | I-1 | 12.6 | Equipamento não possui as áreas de circulação devidamente demarcada conforme com as normas técnicas oficiais. |

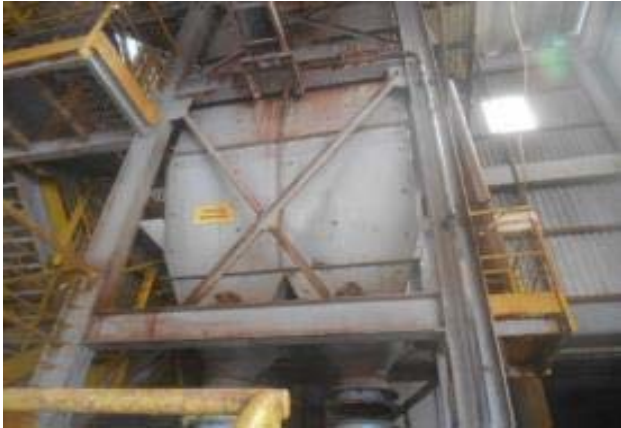
| | Situação Atual: | | |
|---|---|---|---|
| | I-2 | 12.18 "b" | Quadro não possui sinalização quanto aos riscos . |

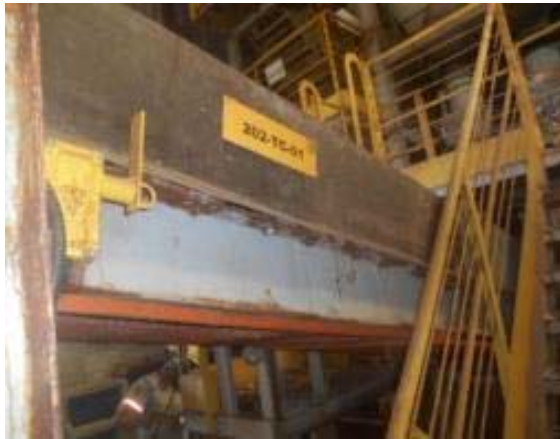
| | Situação Atual: | | |
|---|---|---|---|
| | I-2 | 12.18 "b" | Quadro não possui sinalização quanto aos riscos . |

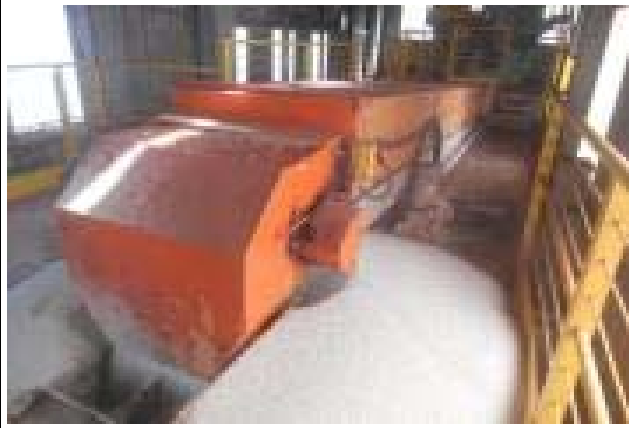
| | Situação Atual: | | |
|---|---|---|---|
| | I-2 | 12.9 "b" | Piso da plataforma da balança encontra-se com material exposto. |

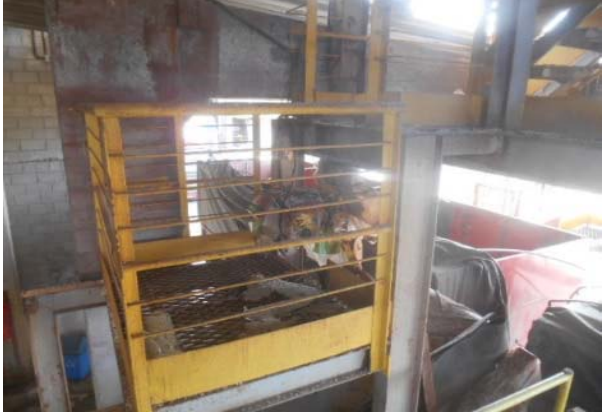
| | Situação Atual: | | |
|---|---|---|---|
| | I-2 | 12.9 "a" | Material depositado no piso da passarela lateral da talha. |

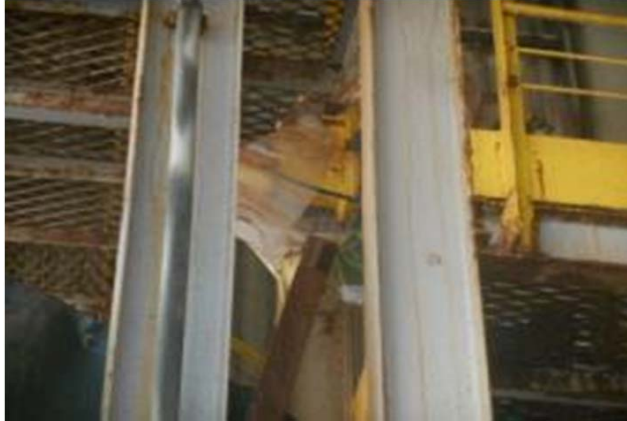
| | Situação Atual: | | |
|---|---|---|---|
| | I-1 | 12.120 | Talha não possui inscrições e símbolos que indiquem suas especificações. |

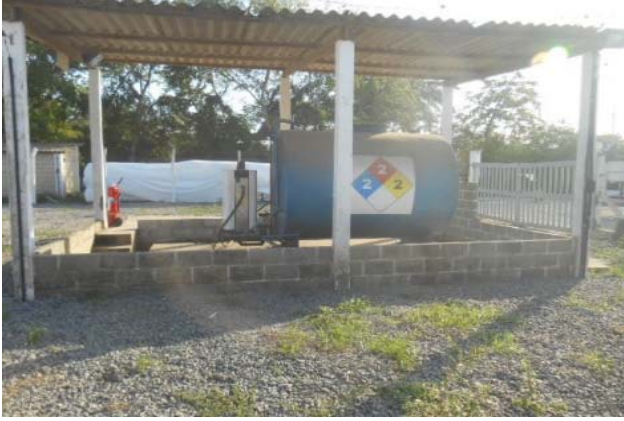
| | Situação Atual: | | |
|---|---|---|---|
| | I-2 | 12.19 | Dispositivo de aterramento não possui local apropriado para a sua guarda. |

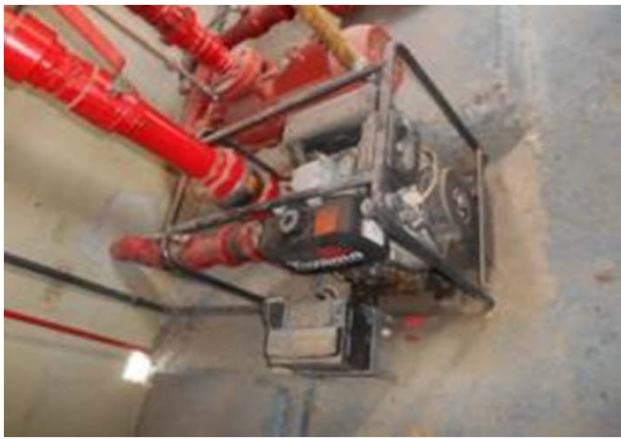
| | Situação Atual: | | |
|---|---|---|---|
| | I-1 | 12.6 | Equipamento não possui as áreas de circulação devidamente demarcada conforme com as normas técnicas oficiais. |

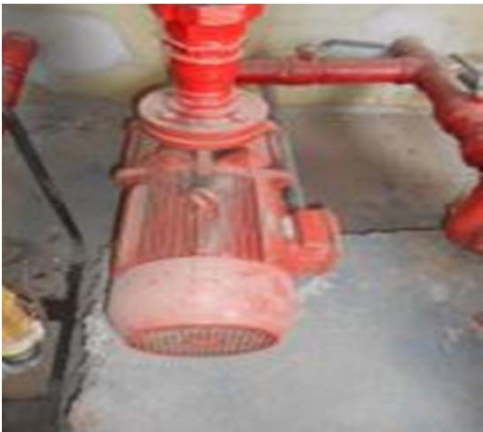
| | Situação Atual: | | |
|---|---|---|---|
| | I-1 | 12.6 | Equipamento não possui as áreas de circulação devidamente demarcada conforme com as normas técnicas oficiais. |

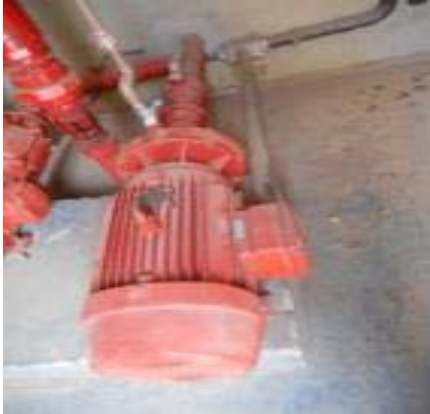
| | Situação Atual: | | |
|---|---|---|---|
| | I-1 | 12.6 | Equipamento não possui as áreas de circulação devidamente demarcada conforme com as normas técnicas oficiais. |

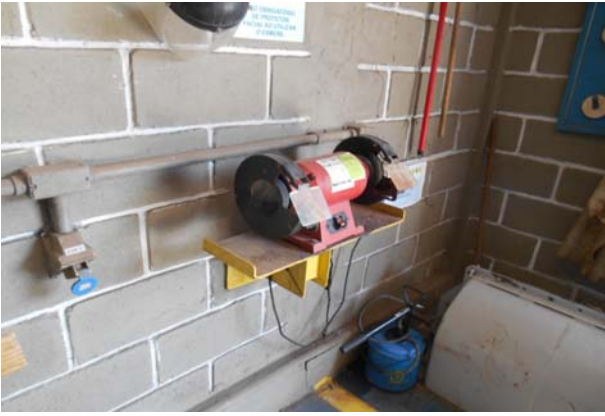
| | Situação Atual: | | |
|---|---|---|---|
| | I-2 | 12.11 | Base de fixação do esmeril encontra-se solta sem parafusos. |

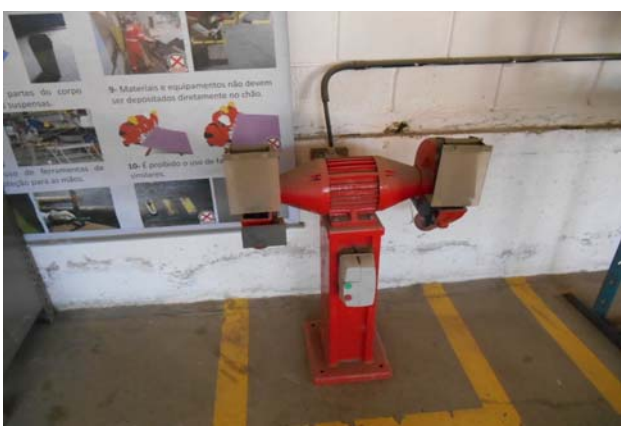
| | Situação Atual: | | |
|---|---|---|---|
| | I-4 | 12.56 | Equipamento não possui dispositivo de parada de emergência. |

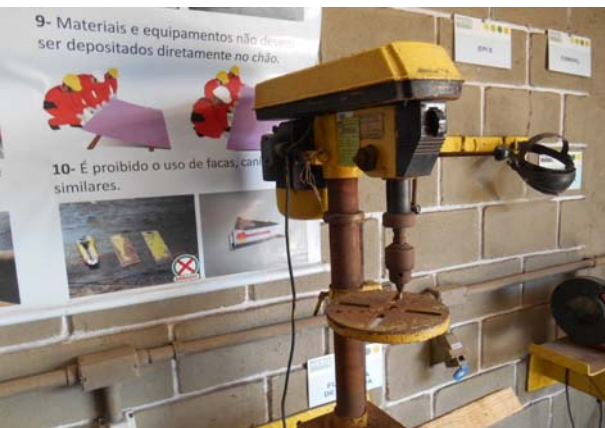
| | Situação Atual: | | |
|---|---|---|---|
| | I-2 | 12.9 "a" | Piso em torno da furadeira encontra-se com materiais obstruindo a circulação. |

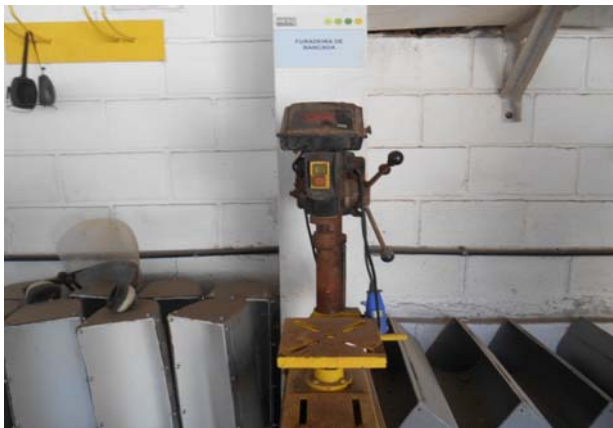
| | Situação Atual: | | |
|---|---|---|---|
| | I-4 | 12.56 | Equipamento não possui dispositivo de parada de emergência. |

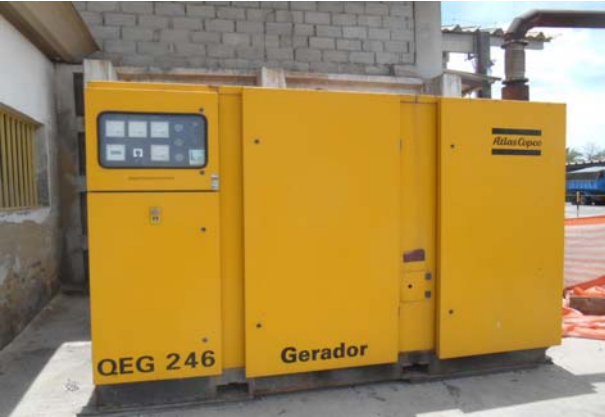
| <b>Perigo:</b> Elétrico | <b>Risco:</b> Choque Elétrico |

| | I-3 | 12.14 | Tomada não possui identificação de tensão. |

| <b>Hazard Rating Number - HRN (PExFExGSxNP)</b> | 20 | <b>Classificação do Risco:</b> | <b>BAIXO, PORÉM SIGNIFICATIVO</b> |

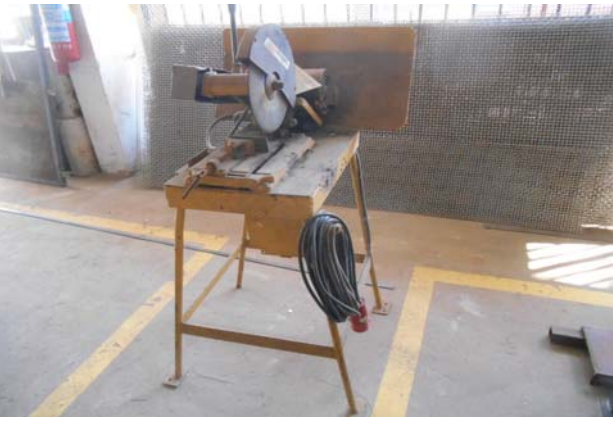
| <b>Perigo:</b> Mecânico | <b>Risco:</b> Prensamento, Esmagamento, Enroscamento |

| | Situação Atual: | | |
|---|---|---|---|
| | I-2 | 12.18 "d" | Dispositivo de acionamento não possui identificação de comando. |

| Estimativa e avaliação do risco: | | | |
|---|---|---|---|
| Hazard Rating Number - HRN (PExFExGSxNP) | 20 | Classificação do Risco: | BAIXO, PORÉM SIGNIFICATIVO |

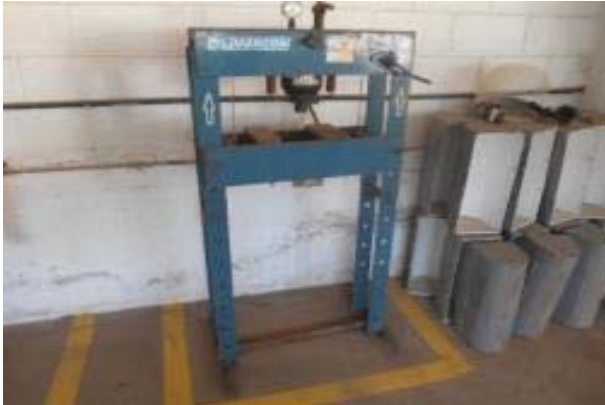
| <b>Perigo:</b> Mecânico | <b>Risco:</b> Prensamento, Esmagamento, Enroscamento |

| | Situação Atual: | | |
|---|---|---|---|
| | I-2 | 12.9 "a" | Piso em torno da prensa encontra-se com materiais obstruindo a circulação. |

| Estimativa e avaliação do risco: | | | |
|---|---|---|---|
| Hazard Rating Number - HRN (PExFExGSxNP) | 20 | Classificação do Risco: | BAIXO, PORÉM SIGNIFICATIVO |

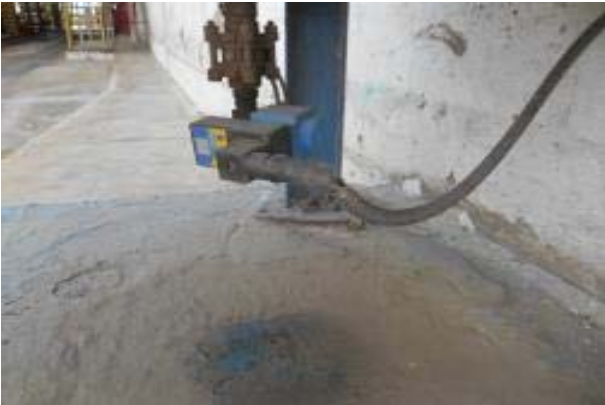
| <b>Perigo:</b> Elétrico | <b>Risco:</b> Choque Elétrico |

| | Situação Atual: | | |
|---|---|---|---|
| | I-2 | 12.17 "b" | Condutele solto do prensa cabo do sensor da solenoide. |

| Estimativa e avaliação do risco: | | | |
|---|---|---|---|
| Hazard Rating Number - HRN (PExFExGSxNP) | 20 | Classificação do Risco: | BAIXO, PORÉM SIGNIFICATIVO |
