**RELATÓRIO DE INTEGRIDADE ESTRUTURAL
ESTRUTURAS DE MADEIRA E CONCRETO**

Galpões 1 à 4, Big Bag, Sacaria, Ensaque, Estocagem, CCM, Misturas 1 e 2, Micronutrientes 2, Reciclagem e Descarga

YARA BRASIL – CANDEIAS - BA
Janeiro de 2016

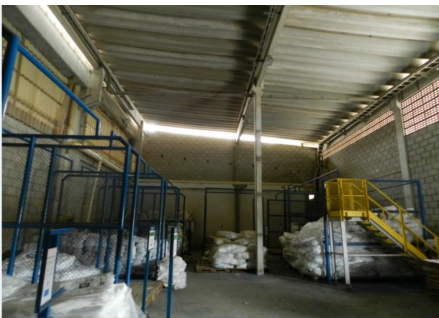
P2
144	la - La 64/65	SACARIA	Nenhuma patologia identificada.	-----

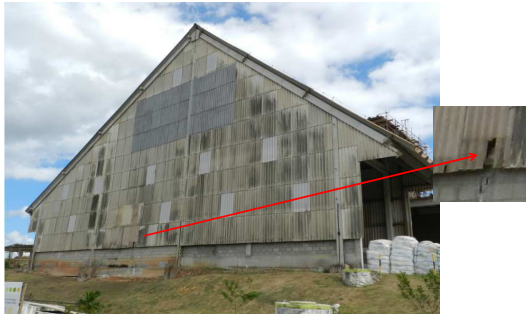
Nº	EIXO	LOCAL	SITUAÇÃO ENCONTRADA	RECOMENDAÇÃO	FOTO	PRIORIDADES
172	Pa 77/74	DESCARGA	Telha danificada no local indicado e umidade no concreto da parede.	Preenchimento da telha danificada com espuma expansiva e aplicação de produto para proteção do concreto.

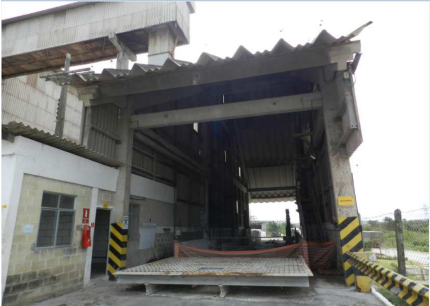
P0
179	Pa - Oa 74	DESCARGA	Umidade no concreto da viga superior e madeiramento acima da mesma viga.	Aplicação de produto para proteção do concreto e madeiramento.
