**RELATÓRIO DE INTEGRIDADE ESTRUTURAL
ESTRUTURAS DE MADEIRA, CONCRETO E METÁLICAS**

Mistura e Carregamento, Armazéns 1, 2, 3, 5, Armazém 4 – Mistura III e Carregamento

YARA BRASIL – CANOAS - RS
Maio de 2016

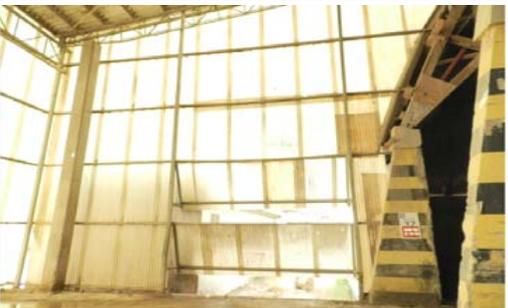
P2
12	HJ 4 - BOX 16	ARMAZÉM 1	Desagregação do concreto nos pilares.	Recuperação do concreto desagregado, delimitação da área de recuperação, remoção do concreto desagregado, limpeza do substrato, apicoamento da superfície e reconstituição da sessão a ser recuperada com argamassa polimérica /grout ou microconcreto.

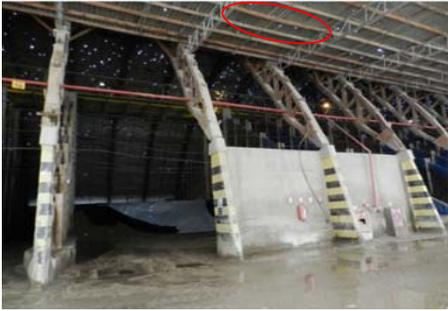
P1
14	H 5/8 - BOX 15	ARMAZÉM 1	Desagregação do concreto nos pilares, base de concreto da parede americana e parede de concreto. Umidade no concreto da base da parede americana, parede de concreto e madeiramentos da cobertura. Madeiramento indicado fletiu. Telhas danificadas.	Recuperação do concreto desagregado, delimitação da área de recuperação, remoção do concreto desagregado, limpeza do substrato, apicoamento da superfície e reconstituição da sessão a ser recuperada com argamassa polimérica /grout ou microconcreto. Aplicação de produto para proteção do concreto da base da parede americana, parede dos pilares e madeiramento da cobertura. Substituição do madeiramento indicado e impermeabilização da cabeça dos parafusos para proteção contra corrosão e evitar infiltração. Substituição de todas as telhas danificadas.

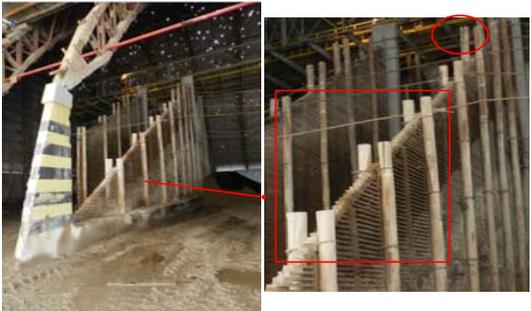
15	AH 5 - BOX 15	ARMAZÉM 1	Desagregação do concreto na base da parede americana e pilar. Umidade no concreto da base da parede americana e madeiramento da parede americana. Incrustações na parede americana e base de concreto. Toras indicadas fendilhadas. Telhas danificadas.	Recuperação do concreto desagregado, delimitação da área de recuperação, remoção do concreto desagregado, limpeza do substrato, apicoamento da superfície e reconstituição da sessão a ser recuperada com argamassa polimérica /grout ou microconcreto. Aplicação de produto para proteção do concreto. Limpeza das incrustações. Substituição das toras fendilhadas. Substituição de todas as telhas danificadas.

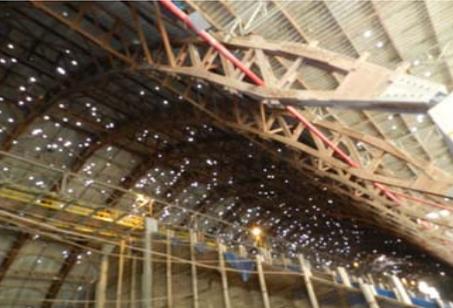
19	EH 5/8 - BOX 15	ARMAZÉM 1	Telhas danificadas.	Substituição de todas as telhas danificadas.

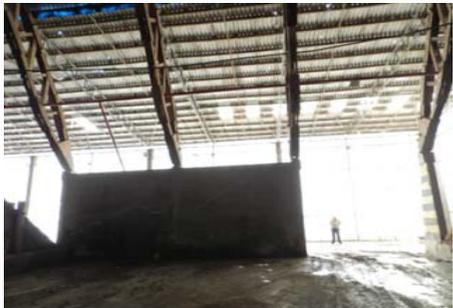
P2
20	H 5/8 - BOX 15	ARMAZÉM 1	Desagregação e umidade no concreto da parede. Telhas danificadas.	Recuperação do concreto desagregado, delimitação da área de recuperação, remoção do concreto desagregado, limpeza do substrato, apicoamento da superfície e reconstituição da sessão a ser recuperada com argamassa polimérica /grout ou microconcreto. Substituição de todas as telhas danificadas.

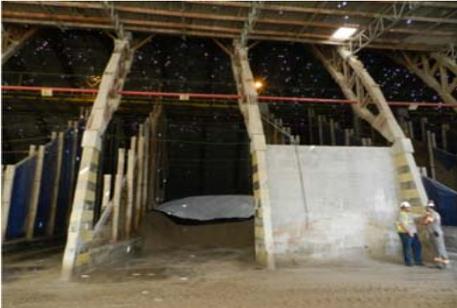
P2
30	H 9/11 - BOX 13	ARMAZÉM 1	Desagregação do concreto nos pilares, base de concreto da parede americana e parede de concreto. Umidade no concreto da base da parede americana, parede de concreto e madeiramentos da cobertura. Telhas danificadas.	Recuperação do concreto desagregado, delimitação da área de recuperação, remoção do concreto desagregado, limpeza do substrato, apicoamento da superfície e reconstituição da sessão a ser recuperada com argamassa polimérica /grout ou microconcreto. Aplicação de produto para proteção do concreto da base da parede americana, parede dos pilares e madeiramento da cobertura. Substituição de todas as telhas danificadas.

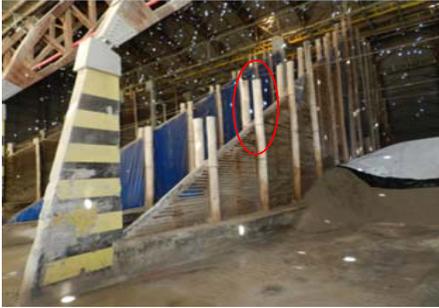
31	AH 9 - BOX 13	ARMAZÉM 1	Desagregação do concreto no pilar e base de concreto da parede americana. Umidade nas toras e em todo o madeiramento da parede americana. Tora indicada fendilhada. Incrustações em todo o madeiramento da parede americana. Telhas danificadas. Não foi possível total visualização do box, pois o mesmo continha material armazenado.	Recuperação do concreto desagregado, delimitação da área de recuperação, remoção do concreto desagregado, limpeza do substrato, apicoamento da superfície e reconstituição da sessão a ser recuperada com argamassa polimérica /grout ou microconcreto. Aplicação de produto para proteção de todo o madeiramento da parede americana e toras. Substituição da tora indicada fendilhada. Limpeza das incrustações. Substituição de todas as telhas danificadas.

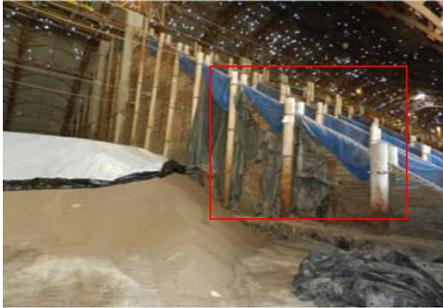
P0
32	AH 11 - BOX 13	ARMAZÉM 1	Desagregação do concreto na base de concreto da parede americana. Umidade nas toras e em todo o madeiramento da parede americana. Tora indicada fendilhada. Incrustações em todo o madeiramento da parede americana. Telhas danificadas. Não foi possível total visualização do box, pois o mesmo continha material armazenado.	Recuperação do concreto desagregado, delimitação da área de recuperação, remoção do concreto desagregado, limpeza do substrato, apicoamento da superfície e reconstituição da sessão a ser recuperada com argamassa polimérica /grout ou microconcreto. Aplicação de produto para proteção de todo o madeiramento da parede americana e toras. Substituição da tora indicada fendilhada. Limpeza das incrustações. Substituição de todas as telhas danificadas.

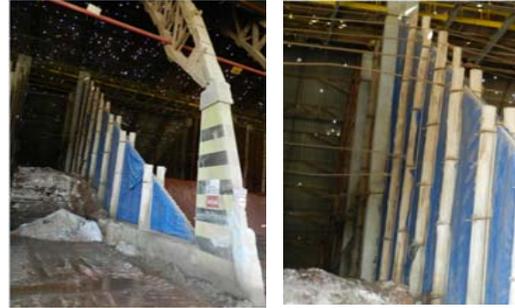
Nº	EIXO	LOCAL	SITUAÇÃO ENCONTRADA	RECOMENDAÇÃO	FOTO	PRIORIDADES
53	AH 14 - BOX 10	ARMAZÉM 1	Desagregação do concreto nos pilares de concreto e base de concreto da parede americana. Umidade nas toras. Telhas danificadas. Fendilhamento nas toras indicadas. Material acumulado acima da base de concreto da parede americana.	Recuperação do concreto desagregado, delimitação da área de recuperação, remoção do concreto desagregado, limpeza do substrato, apicoamento da superfície e reconstituição da sessão a ser recuperada com argamassa polimérica /grout ou microconcreto. Aplicação de produto para proteção das toras. Substituição de todas as telhas danificadas. Substituição das toras indicadas. Limpeza do material acumulado acima da base de concreto da parede americana.

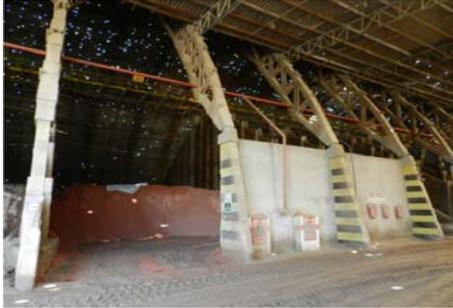
Nº	EIXO	LOCAL	SITUAÇÃO ENCONTRADA	RECOMENDAÇÃO	FOTO	PRIORIDADES
57	H 14/17 - BOX 9	ARMAZÉM 1	Desagregação do concreto nos pilares. Telhas danificadas.	Recuperação do concreto desagregado, delimitação da área de recuperação, remoção do concreto desagregado, limpeza do substrato, apicoamento da superfície e reconstituição da sessão a ser recuperada com argamassa polimérica /grout ou microconcreto. Substituição de todas as telhas danificadas.

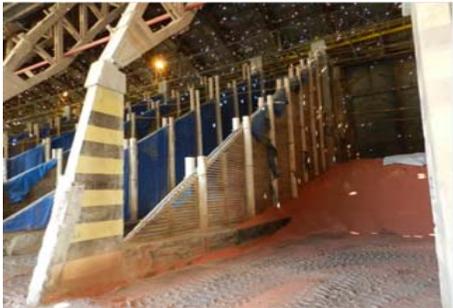
P2
58	AH 14 - BOX 9	ARMAZÉM 1	Desagregação do concreto no pilar e na base de concreto da parede americana. Acúmulo de material acima da base de concreto da parede americana. Telhas danificadas.	Recuperação do concreto desagregado, delimitação da área de recuperação, remoção do concreto desagregado, limpeza do substrato, apicoamento da superfície e reconstituição da sessão a ser recuperada com argamassa polimérica /grout ou microconcreto. Limpeza do material acumulado acima da base de concreto da parede americana. Substituição de todas as telhas danificadas.

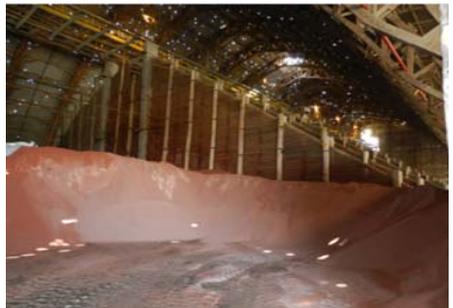
59	AH 17 - BOX 9	ARMAZÉM 1	Parede americana colapsando. Telhas danificadas.	Necessária substituição da parede americana que está apresentando risco de colapso. Substituição de todas as telhas danificadas.

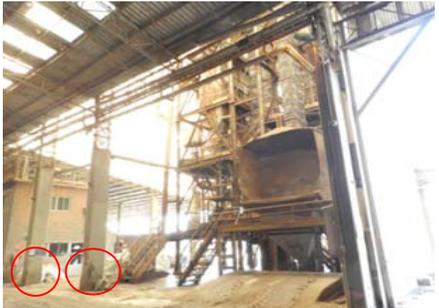
63	I 14/17 - BOX 9	ARMAZÉM 1	Desagregação do concreto nos pilares, com armadura exposta nos locais indicados.	Recuperação do concreto desagregado, delimitação da área de recuperação, remoção do concreto desagregado, remoção substrato de concreto contaminado, remoção cuidadosa do material contaminado, Limpeza e passivação das armaduras, construção da ponte de aderência, reconstituição do local e cura da peça estrutural recuperada. apicoamento da superfície e reconstituição da sessão a ser recuperada com argamassa polimérica/grout ou microconcreto.

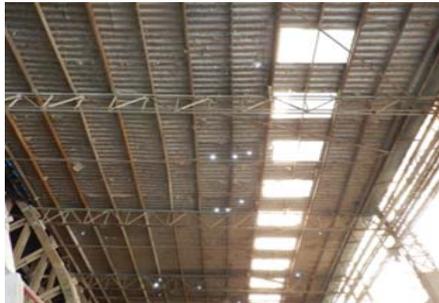
Nº	EIXO	LOCAL	SITUAÇÃO ENCONTRADA	RECOMENDAÇÃO	FOTO	PRIORIDADES
65	HI 15/17 - BOX 9	ARMAZÉM 1	Telhas danificadas. Umidade nas terças e caibros. Corrosão leve nas treliças metálicas.	Substituição de todas as telhas danificadas. Aplicação de produto para proteção das terças e caibros e impermeabilização da cabeça dos parafusos para proteção contra corrosão e evitar infiltração. Tratamento superficial e posterior pintura das treliças metálicas.

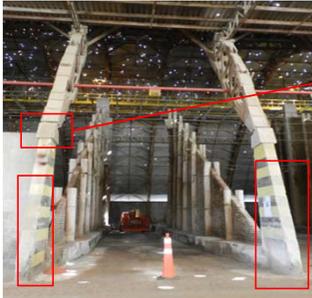
P1
66	H 17/18 - BOX 8	ARMAZÉM 1	Telhas danificadas. Desagregação do concreto (regiões indicadas). Incrustação de material no concreto e madeiramento da parede americana. Fendilhamento de toras da parede americana.	Substituição de todas as telhas danificadas. Recuperação do concreto desagregado, delimitação da área de recuperação, remoção do concreto desagregado, limpeza do substrato, apicoamento da superfície e reconstituição da sessão a ser recuperada com argamassa polimérica /grout ou microconcreto. Limpeza do material incrustado no concreto. Substituição de todas as toras da parede americana.

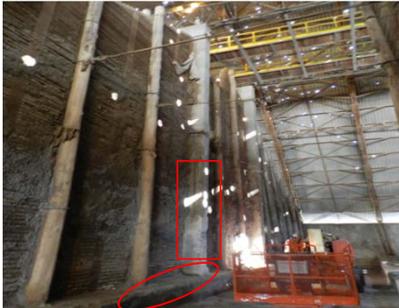
67	AH 17 - BOX 8	ARMAZÉM 1	Parede americana com alto risco de colapso.	Interdição do local e substituição da parede americana.

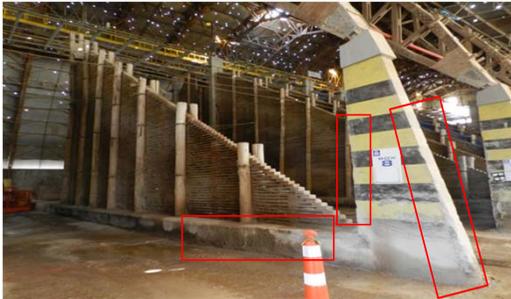
P0
68	AH 18 - BOX 8	ARMAZÉM 1	Desagregação do concreto (regiões indicadas). Incrustação de material no concreto e madeiramento da parede americana. Fendilhamento de toras da parede americana.	Recuperação do concreto desagregado, delimitação da área de recuperação, remoção do concreto desagregado, limpeza do substrato, apicoamento da superfície e reconstituição da sessão a ser recuperada com argamassa polimérica /grout ou microconcreto. Limpeza do material incrustado no concreto. Substituição de todas as toras da parede americana.

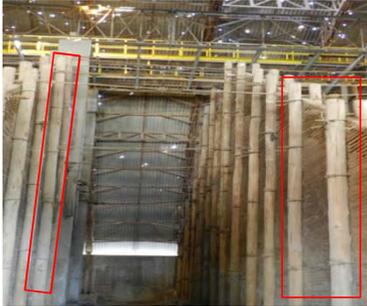
Nº	EIXO	LOCAL	SITUAÇÃO ENCONTRADA	RECOMENDAÇÃO	FOTO	PRIORIDADES
85	AE 20/121 - BOX 6	ARMAZÉM 1	Telhas danificadas. Incrustação de material no concreto e madeiramento da parede americana. Toras da parede americana danificadas (regiões indicadas).	Substituição de todas as telhas danificadas. Limpeza do material incrustado no concreto. Substituição de toras danificadas.

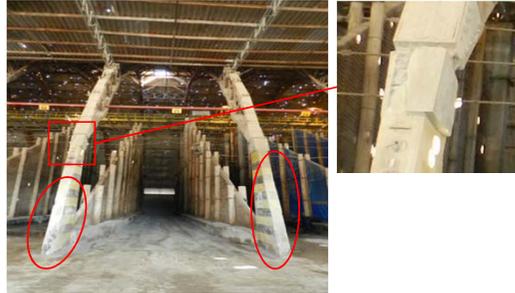
Nº	EIXO	LOCAL	SITUAÇÃO ENCONTRADA	RECOMENDAÇÃO	FOTO	PRIORIDADES
93	H 21/22 - BOX 5	ARMAZÉM 1	Telhas danificadas. Desagregação do concreto com armadura exposta. Incrustação de material no concreto e madeiramento da parede americana. Toras da parede americana danificadas.	Substituição de todas as telhas danificadas. Recuperação do concreto desagregado, delimitação da área de recuperação, remoção do concreto desagregado, remoção substrato de concreto contaminado, remoção cuidadosa do material contaminado, limpeza e passivação das armaduras, construção da ponte de aderência, reconstituição do local e cura da peça estrutural recuperada. apicoamento da superfície e reconstituição da sessão a ser recuperada com argamassa polimérica /grout ou microconcreto. Limpeza do material incrustado no concreto. Substituição de toras danificadas.

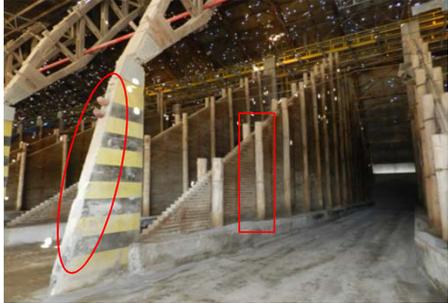
P0
94	AH 21 - BOX 5	ARMAZÉM 1	Desagregação do concreto (regiões indicadas). Incrustação de material no concreto e madeiramento da parede americana. Tora da parede americana danificada (região indicada).	Recuperação do concreto desagregado, delimitação da área de recuperação, remoção do concreto desagregado, limpeza do substrato, apicoamento da superfície e reconstituição da sessão a ser recuperada com argamassa polimérica /grout ou microconcreto. Limpeza do material incrustado no concreto. Substituição de tora da parede americana.

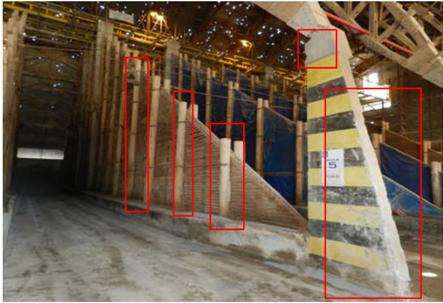
95	AH 22 - BOX 5	ARMAZÉM 1	Desagregação do concreto com armadura exposta (região indicada). Incrustação de material no concreto e madeiramento da parede americana. Toras da parede americana danificadas (região indicada).	Recuperação do concreto desagregado, delimitação da área de recuperação, remoção do concreto desagregado, remoção substrato de concreto contaminado, remoção cuidadosa do material contaminado, limpeza e passivação das armaduras, construção da ponte de aderência, reconstituição do local e cura da peça estrutural recuperada. apicoamento da superfície e reconstituição da sessão a ser recuperada com argamassa polimérica /grout ou microconcreto. Limpeza do material incrustado no concreto. Substituição de toras da parede americana.

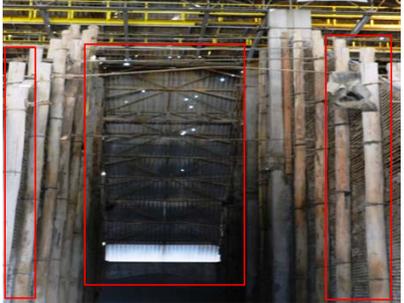
P0
96	AE 21/22 - BOX 5	ARMAZÉM 1	Umidade em todo o madeiramento da cobertura (região indicada). Telhas danificadas. Toras da parede americana danificadas (regiões indicadas).	Substituição de todo o madeiramento da cobertura e aplicação de produto para proteção do madeiramento e impermeabilização da cabeça dos parafusos para proteção contra corrosão e evitar infiltração. Substituição de telhas danificadas. Substituição de toras danificadas.

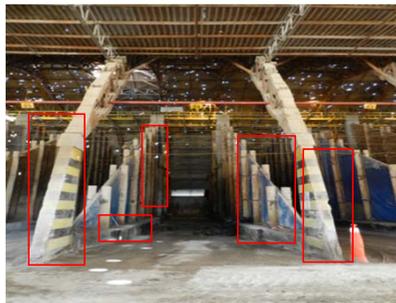
P0
99	H 22/23 - BOX 4	ARMAZÉM 1	Telhas danificadas. Desagregação do concreto com armadura exposta. Toras da parede americana danificadas. Não foi possível inspecionar o box por completo, pois o mesmo encontrava-se com paredes revestidas.	Substituição de todas as telhas danificadas. Recuperação do concreto desagregado, delimitação da área de recuperação, remoção do concreto desagregado, remoção substrato de concreto contaminado, remoção cuidadosa do material contaminado, limpeza e passivação das armaduras, construção da ponte de aderência, reconstituição do local e cura da peça estrutural recuperada. apicoamento da superfície e reconstituição da sessão a ser recuperada com argamassa polimérica /grout ou microconcreto. Substituição de toras danificadas.

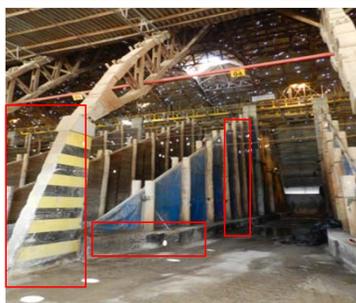
100	AH 22 - BOX 4	ARMAZÉM 1	Desagregação do concreto com armadura exposta (regiões indicadas). Incrustação de material no concreto e madeiramento da parede americana. Tora da parede americana danificada (região indicada). Não foi possível inspecionar o box por completo, pois o mesmo encontrava-se com paredes revestidas.	Recuperação do concreto desagregado, delimitação da área de recuperação, remoção do concreto desagregado, remoção substrato de concreto contaminado, remoção cuidadosa do material contaminado, limpeza e passivação das armaduras, construção da ponte de aderência, reconstituição do local e cura da peça estrutural recuperada. apicoamento da superfície e reconstituição da sessão a ser recuperada com argamassa polimérica /grout ou microconcreto. Limpeza do material incrustado no concreto. Substituição de tora da parede americana.

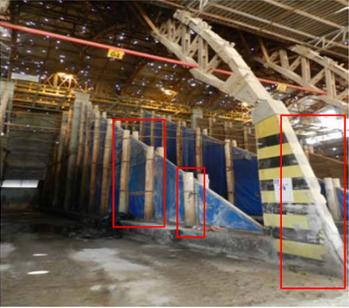
Nº	EIXO	LOCAL	SITUAÇÃO ENCONTRADA	RECOMENDAÇÃO	FOTO	PRIORIDADES
101	AH 23 - BOX 4	ARMAZÉM 1	Desagregação do concreto com armadura exposta (região indicada). Incrustação de material no concreto e madeiramento da parede americana. Toras da parede americana danificadas (região indicada). Não foi possível inspecionar o box por completo, pois o mesmo encontrava-se com paredes revestidas.	Recuperação do concreto desagregado, delimitação da área de recuperação, remoção do concreto desagregado, remoção substrato de concreto contaminado, remoção cuidadosa do material contaminado, limpeza e passivação das armaduras, construção da ponte de aderência, reconstituição do local e cura da peça estrutural recuperada. apicoamento da superfície e reconstituição da sessão a ser recuperada com argamassa polimérica /grout ou microconcreto. Limpeza do material incrustado no concreto. Substituição de toras da parede americana.

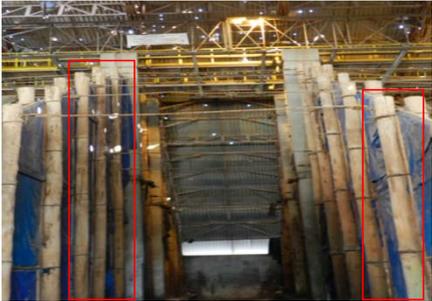
102	AE 22/23 - BOX 4	ARMAZÉM 1	Umidade em todo o madeiramento da cobertura (região indicada). Telhas danificadas. Toras da parede americana danificadas (regiões indicadas). Não foi possível inspecionar o box por completo, pois o mesmo encontrava-se com paredes revestidas.	Aplicação de produto para proteção do madeiramento e impermeabilização da cabeça dos parafusos para proteção contra corrosão e evitar infiltração. Substituição de telhas danificadas. Substituição de toras danificadas.

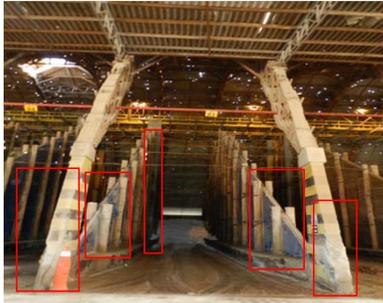
Nº	EIXO	LOCAL	SITUAÇÃO ENCONTRADA	RECOMENDAÇÃO	FOTO	PRIORIDADES
109	H 23/24 - BOX 3	ARMAZÉM 1	Telhas danificadas. Desagregação do concreto com armadura exposta. Toras da parede americana danificadas. Não foi possível inspecionar o box por completo, pois o mesmo encontrava-se com paredes revestidas.	Substituição de todas as telhas danificadas. Recuperação do concreto desagregado, delimitação da área de recuperação, remoção do concreto desagregado, remoção substrato de concreto contaminado, remoção cuidadosa do material contaminado, limpeza e passivação das armaduras, construção da ponte de aderência, reconstituição do local e cura da peça estrutural recuperada. apicoamento da superfície e reconstituição da sessão a ser recuperada com argamassa polimérica /grout ou microconcreto. Substituição de toras danificadas.

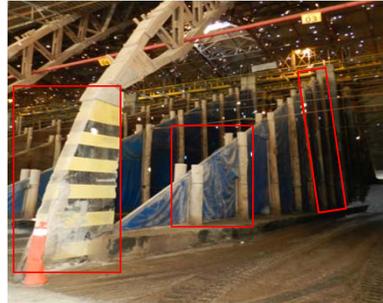
P0
110	AH 23 - BOX 3	ARMAZÉM 1	Desagregação do concreto com armadura exposta (regiões indicadas). Toras da parede americana danificadas (regiões indicadas). Não foi possível inspecionar o box por completo, pois o mesmo encontrava-se com paredes revestidas.	Recuperação do concreto desagregado, delimitação da área de recuperação, remoção do concreto desagregado, remoção substrato de concreto contaminado, remoção cuidadosa do material contaminado, limpeza e passivação das armaduras, construção da ponte de aderência, reconstituição do local e cura da peça estrutural recuperada. apicoamento da superfície e reconstituição da sessão a ser recuperada com argamassa polimérica /grout ou microconcreto. Substituição de toras da parede americana.

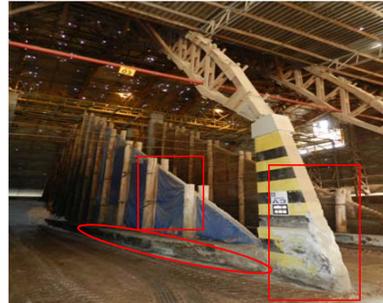
111	AH 24 - BOX 3	ARMAZÉM 1	Desagregação do concreto (regiões indicadas). Toras da parede americana danificadas (região indicada). Não foi possível inspecionar o box por completo, pois o mesmo encontrava-se com paredes revestidas.	Recuperação do concreto desagregado, delimitação da área de recuperação, remoção do concreto desagregado, limpeza do substrato, apicoamento da superfície e reconstituição da sessão a ser recuperada com argamassa polimérica /grout ou microconcreto. Substituição de toras da parede americana.

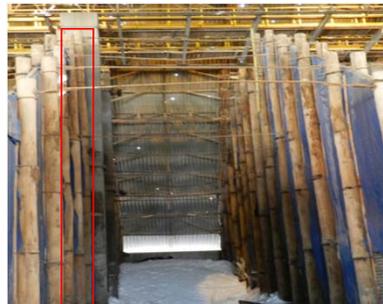
P0
112	AE 23/24 - BOX 3	ARMAZÉM 1	Umidade em todo o madeiramento da cobertura (região indicada). Telhas danificadas. Toras da parede americana danificadas (regiões indicadas). Não foi possível inspecionar o box por completo, pois o mesmo encontrava-se com paredes revestidas.	Aplicação de produto para proteção do madeiramento e impermeabilização da cabeça dos parafusos para proteção contra corrosão e evitar infiltração. Substituição de telhas danificadas. Substituição de toras danificadas.

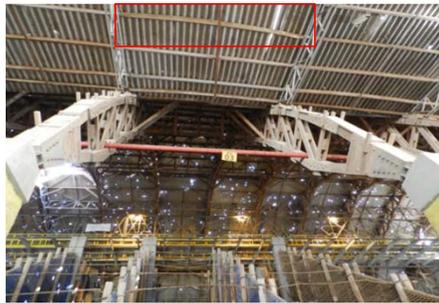
Nº	EIXO	LOCAL	SITUAÇÃO ENCONTRADA	RECOMENDAÇÃO	FOTO	PRIORIDADES
113	EH 23/24 - BOX 3	ARMAZÉM 1	Umidade em todo o madeiramento da cobertura. Madeiramento danificado (região indicada). Telhas danificadas.	Aplicação de produto para proteção do madeiramento e impermeabilização da cabeça dos parafusos para proteção contra corrosão e evitar infiltração. Substituição do madeiramento danificado. Substituição de todas as telhas danificadas.

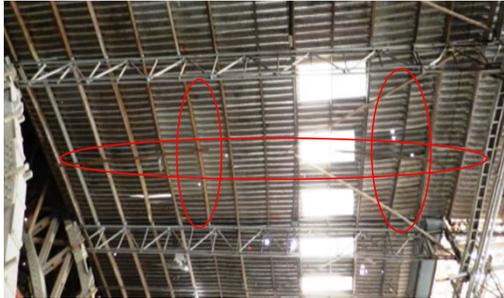
P0
114	HI 23/24 - BOX 3	ARMAZÉM 1	Umidade em todo o madeiramento da cobertura. Madeiramento danificado (regiões indicadas). Telhas danificadas.	Aplicação de produto para proteção do madeiramento e impermeabilização da cabeça dos parafusos para proteção contra corrosão e evitar infiltração. Substituição do madeiramento danificado. Substituição de todas as telhas danificadas.

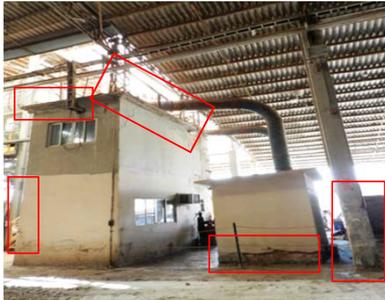
P0
115	I 23/24 - BOX 3	ARMAZÉM 1	Desagregação do concreto com armadura exposta (regiões indicadas). Incrustação de material no concreto.	Recuperação do concreto desagregado, delimitação da área de recuperação, remoção do concreto desagregado, remoção substrato de concreto contaminado, remoção cuidadosa do material contaminado, limpeza e passivação das armaduras, construção da ponte de aderência, reconstituição do local e cura da peça estrutural recuperada. apicoamento da superfície e reconstituição da sessão a ser recuperada com argamassa polimérica /grout ou microconcreto. Limpeza do material incrustado no concreto.

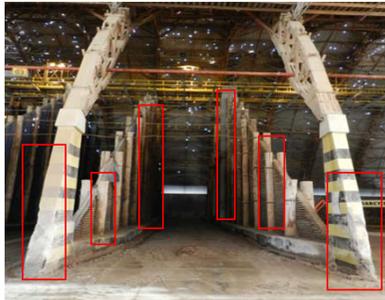
116	H 24/25 - BOX 2	ARMAZÉM 1	Telhas danificadas. Desagregação do concreto com armadura exposta. Toras da parede americana danificadas. Incrustação de material no concreto e no madeiramento da parede americana. Não foi possível inspecionar o box por completo, pois o mesmo encontrava-se com paredes revestidas.	Substituição de todas as telhas danificadas. Recuperação do concreto desagregado, delimitação da área de recuperação, remoção do concreto desagregado, remoção substrato de concreto contaminado, remoção cuidadosa do material contaminado, limpeza e passivação das armaduras, construção da ponte de aderência, reconstituição do local e cura da peça estrutural recuperada. apicoamento da superfície e reconstituição da sessão a ser recuperada com argamassa polimérica /grout ou microconcreto. Substituição de toras danificadas. Limpeza do material incrustado.

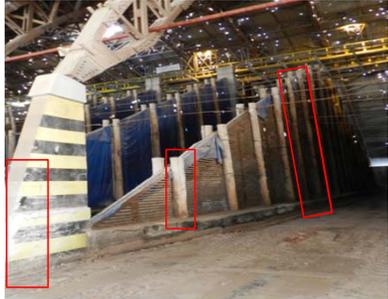
Nº	EIXO	LOCAL	SITUAÇÃO ENCONTRADA	RECOMENDAÇÃO	FOTO	PRIORIDADES
117	AH 24 - BOX 2	ARMAZÉM 1	Desagregação do concreto com armadura exposta (regiões indicadas). Toras da parede americana danificadas (regiões indicadas). Incrustação de material no concreto e no madeiramento da parede americana. Não foi possível inspecionar o box por completo, pois o mesmo encontrava-se com paredes revestidas.	Recuperação do concreto desagregado, delimitação da área de recuperação, remoção do concreto desagregado, limpeza do substrato, apicoamento da superfície e reconstituição da sessão a ser recuperada com argamassa polimérica /grout ou microconcreto. Substituição de toras da parede americana. Limpeza do material incrustado.

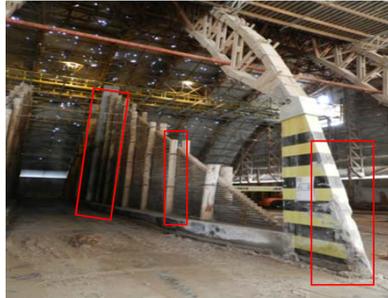
P0
118	AH 25 - BOX 2	ARMAZÉM 1	Desagregação do concreto com armadura exposta (regiões indicadas). Toras da parede americana danificadas (regiões indicadas). Incrustação de material no concreto e no madeiramento da parede americana. Não foi possível inspecionar o box por completo, pois o mesmo encontrava-se com paredes revestidas.	Recuperação do concreto desagregado, delimitação da área de recuperação, remoção do concreto desagregado, remoção substrato de concreto contaminado, limpeza e passivação cuidadosa do material contaminado, limpeza e passivação das armaduras, construção da ponte de aderência, reconstituição do local e cura da peça estrutural recuperada. apicoamento da superfície e reconstituição da sessão a ser recuperada com argamassa polimérica /grout ou microconcreto. Substituição de toras da parede americana. Limpeza do material incrustado.

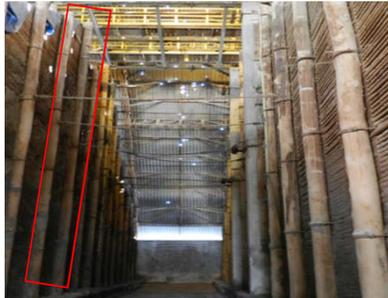
119	AE 24/25 - BOX 2	ARMAZÉM 1	Umidade em todo o madeiramento da cobertura (região indicada). Telhas danificadas. Toras da parede americana danificadas (regiões indicadas). Incrustação de material no madeiramento da parede americana. Não foi possível inspecionar o box por completo, pois o mesmo encontrava-se com paredes revestidas.	Aplicação de produto para proteção do madeiramento e impermeabilização da cabeça dos parafusos para proteção contra corrosão e evitar infiltração. Substituição de telhas danificadas. Substituição de toras danificadas. Limpeza do material incrustado.

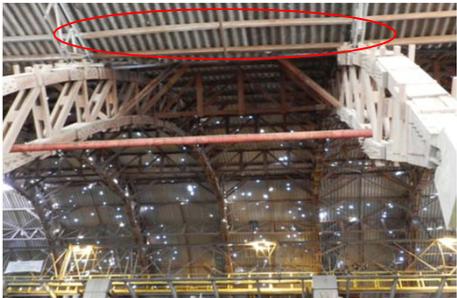
P0
120	EH 24/25 - BOX 2	ARMAZÉM 1	Umidade em todo o madeiramento da cobertura. Madeiramento danificado (região indicada). Telhas danificadas.	Aplicação de produto para proteção do madeiramento e impermeabilização da cabeça dos parafusos para proteção contra corrosão e evitar infiltração. Substituição do madeiramento danificado. Substituição de todas as telhas danificadas.

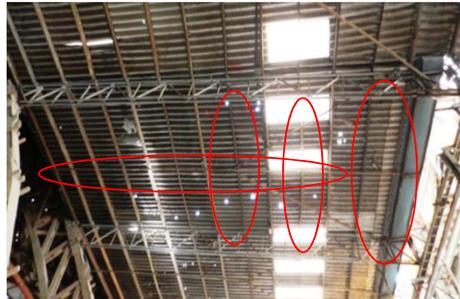
Nº	EIXO	LOCAL	SITUAÇÃO ENCONTRADA	RECOMENDAÇÃO	FOTO	PRIORIDADES
121	HI 24/25 - BOX 2	ARMAZÉM 1	Umidade em todo o madeiramento da cobertura. Madeiramento danificado (regiões indicadas). Telhas danificadas. Corrosão moderada na estrutura metálica.	Aplicação de produto para proteção do madeiramento e impermeabilização da cabeça dos parafusos para proteção contra corrosão e evitar infiltração. Substituição do madeiramento danificado. Substituição de todas as telhas danificadas. Tratamento superficial na estrutura metálica e posterior pintura.

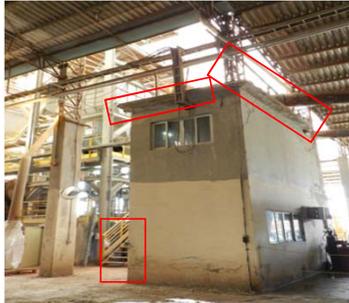
P0
122	I 24/25 - BOX 2	ARMAZÉM 1	Desagregação do concreto com armadura exposta (regiões indicadas). Incrustação de material no concreto.	Recuperação do concreto desagregado, delimitação da área de recuperação, remoção do concreto desagregado, remoção substrato de concreto contaminado, remoção cuidadosa do material contaminado, limpeza e passivação das armaduras, construção da ponte de aderência, reconstituição do local e cura da peça estrutural recuperada. apicoamento da superfície e reconstituição da sessão a ser recuperada com argamassa polimérica /grout ou microconcreto. Limpeza do material incrustado no concreto.

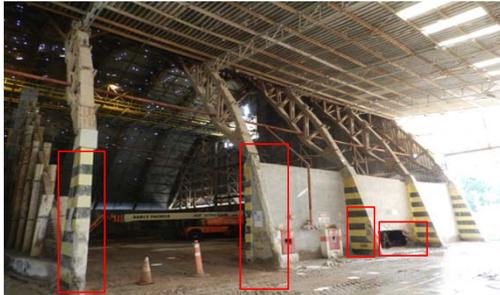
123	H 25/29 - BOX 1	ARMAZÉM 1	Telhas danificadas. Desagregação do concreto com armadura exposta (regiões indicadas). Parede eixo H 27/28 danificada. Toras da parede americana danificadas. Incrustação de material no concreto e no madeiramento da parede americana. Não foi possível inspecionar o box por completo, pois o mesmo encontrava-se com paredes revestidas.	Substituição de todas as telhas danificadas. Recuperação do concreto desagregado, delimitação da área de recuperação, remoção do concreto desagregado, remoção substrato de concreto contaminado, remoção cuidadosa do material contaminado, limpeza e passivação das armaduras, construção da ponte de aderência, reconstituição do local e cura da peça estrutural recuperada. apicoamento da superfície e reconstituição da sessão a ser recuperada com argamassa polimérica /grout ou microconcreto. Reconstrução da parede eixo H 27/28. Substituição de toras danificadas. Limpeza do material incrustado.

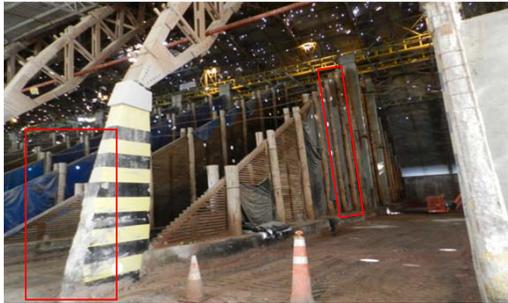
124	AH 25 - BOX 1	ARMAZÉM 1	Desagregação do concreto com armadura exposta (regiões indicadas). Toras da parede americana danificadas (regiões indicadas). Incrustação de material no concreto e no madeiramento da parede americana. Não foi possível inspecionar o box por completo, pois o mesmo encontrava-se com paredes revestidas.	Recuperação do concreto desagregado, delimitação da área de recuperação, remoção do concreto desagregado, limpeza do substrato, apicoamento da superfície e reconstituição da sessão a ser recuperada com argamassa polimérica /grout ou microconcreto. Substituição de toras da parede americana. Limpeza do material incrustado.

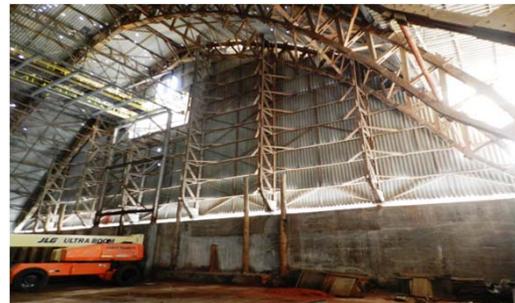
Nº	EIXO	LOCAL	SITUAÇÃO ENCONTRADA	RECOMENDAÇÃO	FOTO	PRIORIDADES
125	AH 29 - BOX 1	ARMAZÉM 1	Umidade em Todo o madeiramento do fechamento lateral.	Aplicação de produto para proteção do madeiramento e impermeabilização da cabeça dos parafusos para proteção contra corrosão e evitar infiltração.

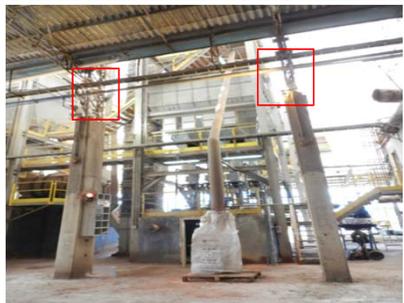
128	I 25/26	ARMAZÉM 1	Corrosão moderada na estrutura metálica (regiões indicadas).	Tratamento superficial na estrutura metálica e posterior pintura.

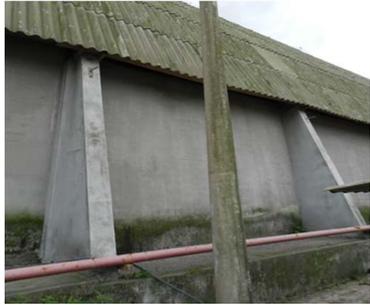
Nº	EIXO	LOCAL	SITUAÇÃO ENCONTRADA	RECOMENDAÇÃO	FOTO	PRIORIDADES
141	A 27/26	ARMAZÉM 1	Umidade no concreto. Carbonatação.	Aplicação de produto para proteção do concreto. Limpeza do concreto que apresentar eflorescência (carbonatação) para aplicação de Aditivo impermeabilizante e redutor de eflorescência "RHEOMIX 790" ou similar.

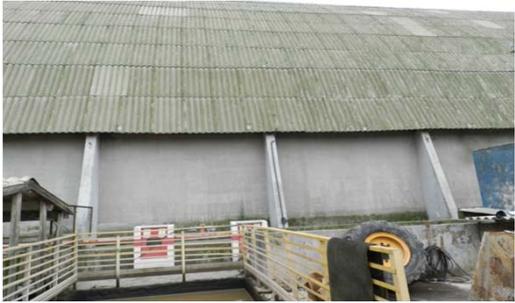
P3
142	A 26/24	ARMAZÉM 1	Umidade no concreto. Carbonatação.	Aplicação de produto para proteção do concreto. Limpeza do concreto que apresentar eflorescência (carbonatação) para aplicação de Aditivo impermeabilizante e redutor de eflorescência "RHEOMIX 790" ou similar.

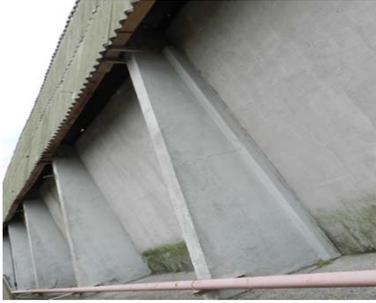
P3
143	A 24/22	ARMAZÉM 1	Umidade no concreto. Carbonatação.	Aplicação de produto para proteção do concreto. Limpeza do concreto que apresentar eflorescência (carbonatação) para aplicação de Aditivo impermeabilizante e redutor de eflorescência "RHEOMIX 790" ou similar.

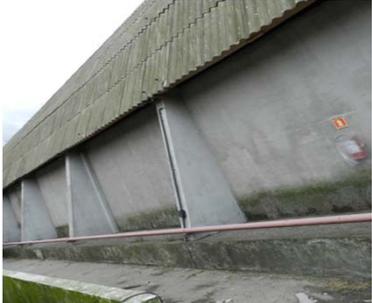
P3
144	A 22/20	ARMAZÉM 1	Umidade no concreto. Carbonatação.	Aplicação de produto para proteção do concreto. Limpeza do concreto que apresentar eflorescência (carbonatação) para aplicação de Aditivo impermeabilizante e redutor de eflorescência "RHEOMIX 790" ou similar.

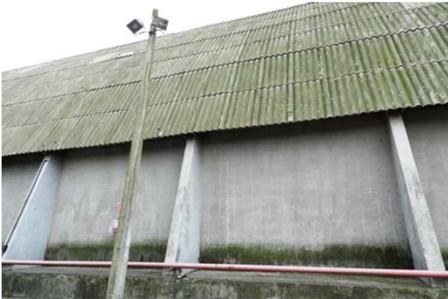
Nº	EIXO	LOCAL	SITUAÇÃO ENCONTRADA	RECOMENDAÇÃO	FOTO	PRIORIDADES
145	A 20/18	ARMAZÉM 1	Umidade no concreto. Carbonatação.	Aplicação de produto para proteção do concreto. Limpeza do concreto que apresentar eflorescência (carbonatação) para aplicação de Aditivo impermeabilizante e redutor de eflorescência "RHEOMIX 790" ou similar.

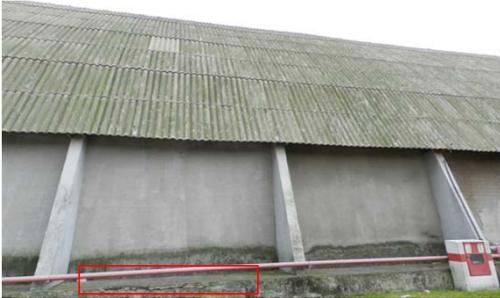
P3
146	A 18/16	ARMAZÉM 1	Umidade no concreto. Carbonatação. Desagregação no concreto.	Aplicação de produto para proteção do concreto. Limpeza do concreto que apresentar eflorescência (carbonatação) para aplicação de Aditivo impermeabilizante e redutor de eflorescência "RHEOMIX 790" ou similar. Recuperação do concreto desagregado, delimitação da área de recuperação, remoção do concreto desagregado, limpeza do substrato, apicoamento da superfície e reconstituição da sessão a ser recuperada com argamassa polimérica /grout ou microconcreto.

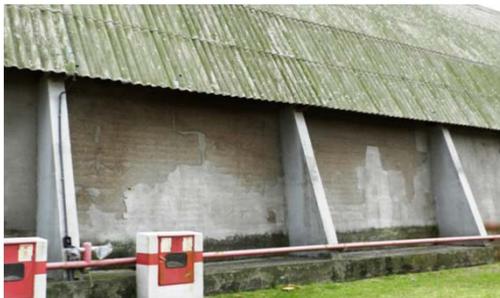
P2
147	A 16/14	ARMAZÉM 1	Umidade no concreto. Carbonatação. Deslocamento no concreto.	Aplicação de produto para proteção do concreto. Limpeza do concreto que apresentar eflorescência (carbonatação) para aplicação de Aditivo impermeabilizante e redutor de eflorescência "RHEOMIX 790" ou similar. Recuperação do concreto desagregado, delimitação da área de recuperação, remoção do concreto desagregado, limpeza do substrato, apicoamento da superfície e reconstituição da sessão a ser recuperada com argamassa polimérica /grout ou microconcreto.

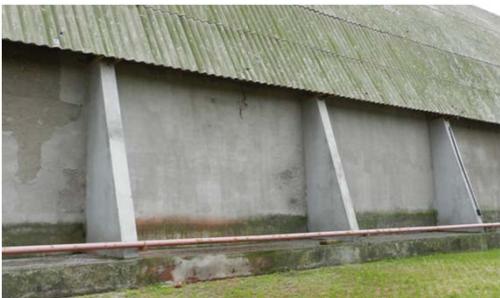
148	A 14/12	ARMAZÉM 1	Umidade no concreto. Carbonatação.	Aplicação de produto para proteção do concreto. Limpeza do concreto que apresentar eflorescência (carbonatação) para aplicação de Aditivo impermeabilizante e redutor de eflorescência "RHEOMIX 790" ou similar.

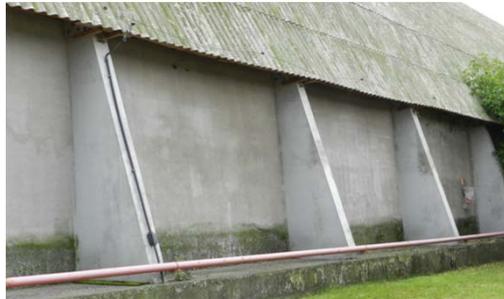
Nº	EIXO	LOCAL	SITUAÇÃO ENCONTRADA	RECOMENDAÇÃO	FOTO	PRIORIDADES
149	A 12/8	ARMAZÉM 1	Umidade no concreto. Carbonatação.	Aplicação de produto para proteção do concreto. Limpeza do concreto que apresentar eflorescência (carbonatação) para aplicação de Aditivo impermeabilizante e redutor de eflorescência "RHEOMIX 790" ou similar.

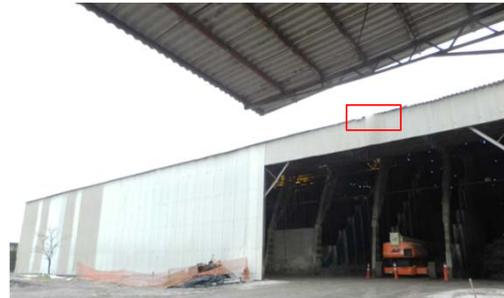
P3
150	J 4/11	ARMAZÉM 1	Telha danificada.	Substituição de telha danificada.

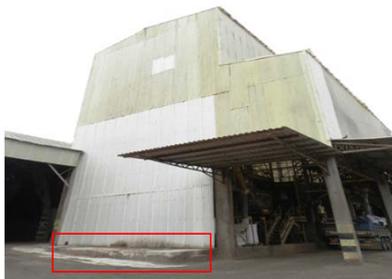
P3
151	IM 14 - EXTERNO	MISTURA E CARREGAMENTO	Desagregação do concreto.	Recuperação do concreto desagregado, delimitação da área de recuperação, remoção do concreto desagregado, limpeza do substrato, apicoamento da superfície e reconstituição da sessão a ser recuperada com argamassa polimérica /grout ou microconcreto.

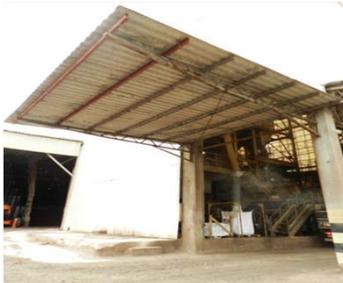
P3
152	LM 14	MISTURA E CARREGAMENTO	Corrosão severa na estrutura metálica.	Substituição da estrutura metálica e impermeabilização da cabeça dos parafusos para proteção contra corrosão e evitar infiltração.

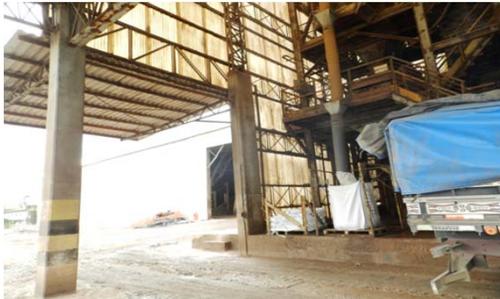
Nº	EIXO	LOCAL	SITUAÇÃO ENCONTRADA	RECOMENDAÇÃO	FOTO	PRIORIDADES
153	IM 14 - INTERNO	MISTURA E CARREGAMENTO	Corrosão severa em toda a estrutura metálica.	Substituição da estrutura metálica e impermeabilização da cabeça dos parafusos para proteção contra corrosão e evitar infiltração.

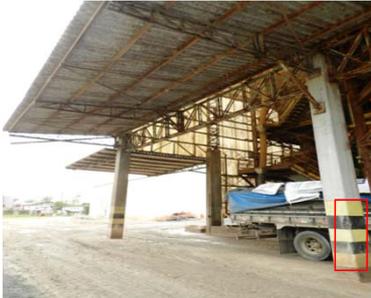
P0
154	M 14/16	MISTURA E CARREGAMENTO	Corrosão severa em toda a estrutura metálica. Desagregação do concreto (região indicada).	Substituição da estrutura metálica e impermeabilização da cabeça dos parafusos para proteção contra corrosão e evitar infiltração. Recuperação do concreto desagregado, delimitação da área de recuperação, remoção do concreto desagregado, limpeza do substrato, apicoamento da superfície e reconstituição da sessão a ser recuperada com argamassa polimérica /grout ou microconcreto.

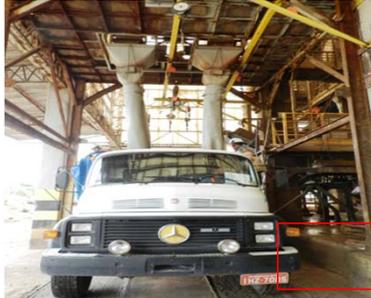
P0
155	LM 16	MISTURA E CARREGAMENTO	Desagregação do concreto (região indicada). Corrosão severa em toda a estrutura metálica.	Recuperação do concreto desagregado, delimitação da área de recuperação, remoção do concreto desagregado, limpeza do substrato, apicoamento da superfície e reconstituição da sessão a ser recuperada com argamassa polimérica /grout ou microconcreto. Substituição da estrutura metálica.

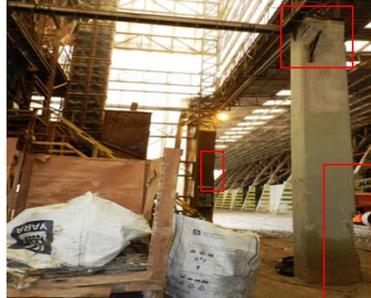
156	I 14/16	MISTURA E CARREGAMENTO	Desagregação do concreto com parte superior do pilar P 16 danificado. Corrosão severa em toda a estrutura metálica.	Recuperação do concreto desagregado, delimitação da área de recuperação, remoção do concreto desagregado, limpeza do substrato, apicoamento da superfície e reconstituição da sessão a ser recuperada com argamassa polimérica /grout ou microconcreto. Substituição da estrutura metálica.

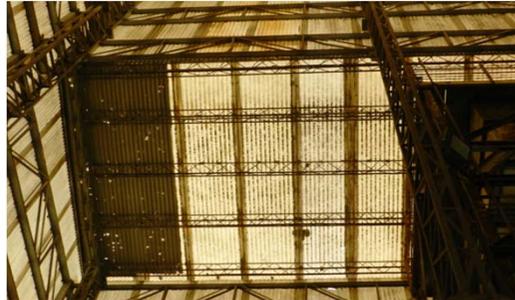
Nº	EIXO	LOCAL	SITUAÇÃO ENCONTRADA	RECOMENDAÇÃO	FOTO	PRIORIDADES
161	LM 17/18 - COBERTURA	MISTURA E CARREGAMENTO	Corrosão moderada em toda a estrutura metálica. Telhas danificadas.	Tratamento superficial na estrutura metálica e posterior pintura. Substituição de todas as telhas danificadas.

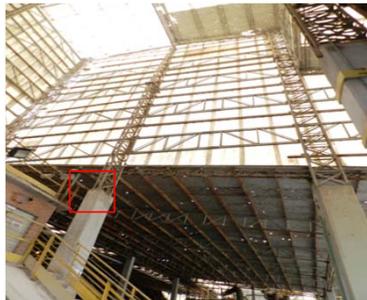
P0
163	KL 18	MISTURA E CARREGAMENTO	Corrosão moderada nos pilares metálicos e corrosão severa no restante da estrutura metálica. Desagregação do concreto na parte superior do pilar (região indicada).	Tratamento superficial nos pilares metálicos, posterior pintura e substituição do restante da estrutura metálica.

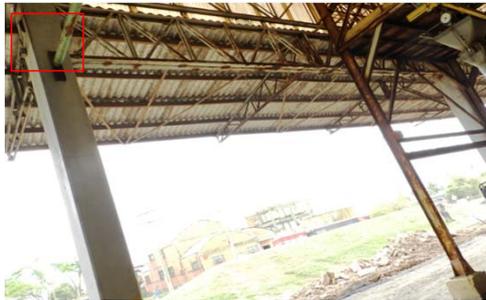
164	LM 16/18	MISTURA E CARREGAMENTO	Desagregação do concreto na parte superior do pilar (região indicada). Corrosão severa na estrutura metálica	Recuperação do concreto desagregado, delimitação da área de recuperação, remoção do concreto desagregado, limpeza do substrato, apicoamento da superfície e reconstrução da sessão a ser recuperada com argamassa polimérica /grout ou microconcreto. Substituição de toda estrutura metálica.

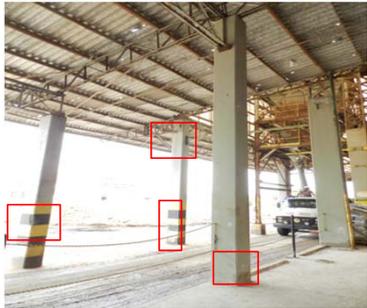
Nº	EIXO	LOCAL	SITUAÇÃO ENCONTRADA	RECOMENDAÇÃO	FOTO	PRIORIDADES
165	LM 18/19	MISTURA E CARREGAMENTO	Desagregação do concreto com armadura exposta. Corrosão severa na estrutura metálica	Recuperação do concreto desagregado, delimitação da área de recuperação, remoção do concreto desagregado, remoção substrato de concreto contaminado, remoção cuidadosa do material contaminado, limpeza e passivação das armaduras, construção da ponte de aderência, reconstituição do local e cura da peça estrutural recuperada. apicoamento da superfície e reconstituição da sessão a ser recuperada com argamassa polimérica /grout ou microconcreto. Substituição de toda estrutura metálica.

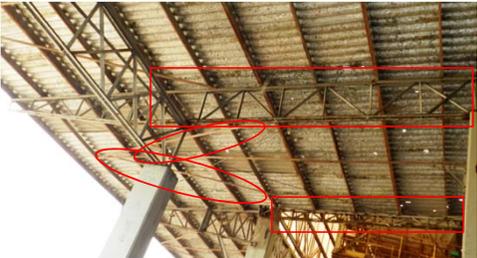
P0
166	LM 18/19 - COBERTURA	MISTURA E CARREGAMENTO	Corrosão severa nas partes metálicas indicadas e corrosão moderada no restante da estrutura metálica. Umidade em todo o madeiramento da cobertura. Madeiramento danificado (região danificada). Telhas danificadas.	Substituição das partes metálicas indicadas e tratamento superficial no restante da estrutura metálica e posterior pintura. Aplicação de produto para proteção do madeiramento e impermeabilização da cabeça dos parafusos para proteção contra corrosão e evitar infiltração. Substituição do madeiramento danificado. Substituição das telhas danificadas.

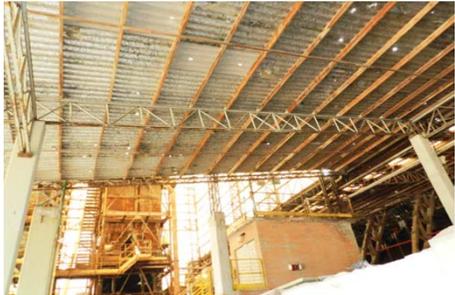
167	IL 18/19 - COBERTURA	MISTURA E CARREGAMENTO	Corrosão severa em toda a estrutura metálica. Umidade em todo o madeiramento da cobertura. Telhas danificadas.	Substituição de toda a estrutura metálica. Aplicação de produto para proteção do madeiramento e impermeabilização da cabeça dos parafusos para proteção contra corrosão e evitar infiltração. Substituição das telhas danificadas.

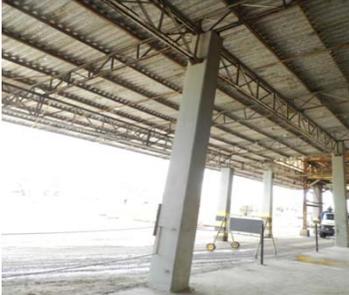
P0
168	L 19/21	MISTURA E CARREGAMENTO	Corrosão severa em toda a estrutura metálica.	Substituição de toda a estrutura metálica.

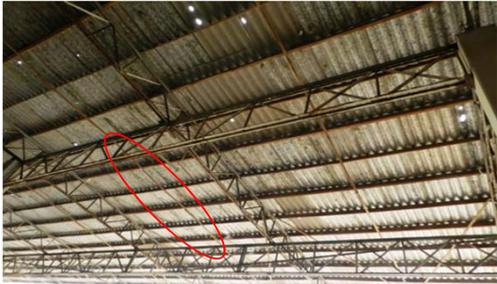
Nº	EIXO	LOCAL	SITUAÇÃO ENCONTRADA	RECOMENDAÇÃO	FOTO	PRIORIDADES
169	LM 19/21 - COBERTURA	MISTURA E CARREGAMENTO	Corrosão severa em toda a estrutura metálica. Umidade em todo o madeiramento da cobertura. Madeiramento danificado (região indicada). Telhas danificadas.	Substituição de toda a estrutura metálica. Aplicação de produto para proteção do madeiramento e impermeabilização da cabeça dos parafusos para proteção contra corrosão e evitar infiltração. Substituição do madeiramento indicado. Substituição das telhas danificadas.

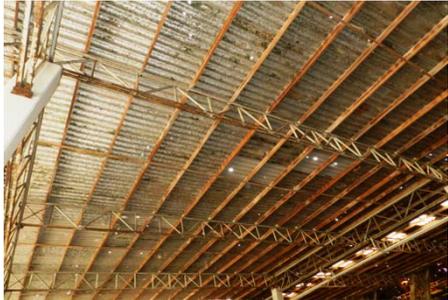
P0
170	IL 19/21 - COBERTURA	MISTURA E CARREGAMENTO	Corrosão severa em toda a estrutura metálica. Umidade em todo o madeiramento da cobertura. Telhas danificadas.	Substituição de toda a estrutura metálica. Aplicação de produto para proteção do madeiramento e impermeabilização da cabeça dos parafusos para proteção contra corrosão e evitar infiltração. Substituição das telhas danificadas.

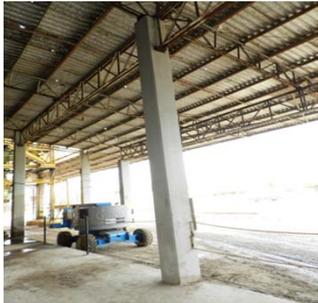
171	L 21/23	MISTURA E CARREGAMENTO	Corrosão severa em toda a estrutura metálica.	Substituição de toda a estrutura metálica.

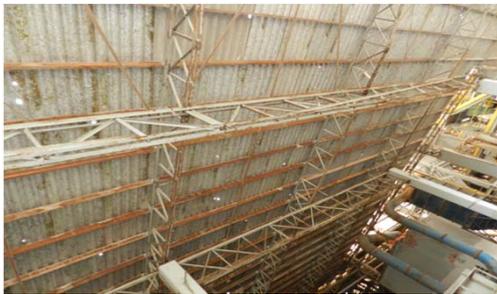
P0
172	LM 21/23 - COBERTURA	MISTURA E CARREGAMENTO	Corrosão severa em toda a estrutura metálica. Umidade em todo o madeiramento da cobertura. Telhas danificadas.	Substituição de toda a estrutura metálica. Substituição de todo o madeiramento da cobertura, aplicação de produto para proteção do madeiramento e impermeabilização da cabeça dos parafusos para proteção contra corrosão e evitar infiltração. Substituição das telhas danificadas.

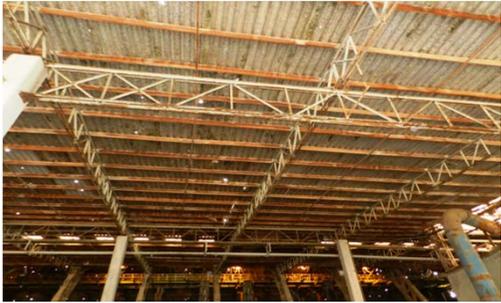
Nº	EIXO	LOCAL	SITUAÇÃO ENCONTRADA	RECOMENDAÇÃO	FOTO	PRIORIDADES
173	IL 21/23 - COBERTURA	MISTURA E CARREGAMENTO	Corrosão severa em toda a estrutura metálica. Umidade em todo o madeiramento da cobertura. Telhas danificadas.	Substituição de toda a estrutura metálica. Substituição de todo o madeiramento da cobertura, aplicação de produto para proteção do madeiramento e impermeabilização da cabeça dos parafusos para proteção contra corrosão e evitar infiltração. Substituição das telhas danificadas.

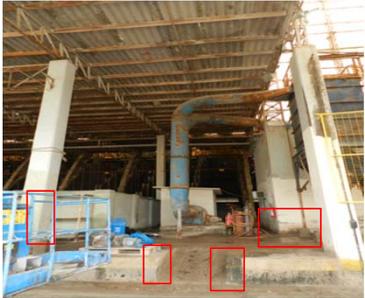
P0
174	L 23/24	MISTURA E CARREGAMENTO	Corrosão severa em toda a estrutura metálica. Desagregação do concreto (regiões indicadas).	Substituição de toda a estrutura metálica.

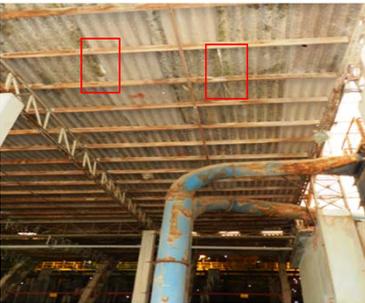
P0
175	IL 23/24 - COBERTURA	MISTURA E CARREGAMENTO	Corrosão severa em toda a estrutura metálica. Umidade em todo o madeiramento da cobertura. Telhas danificadas (regiões indicadas).	Substituição de toda a estrutura metálica. Substituição de todo o madeiramento da cobertura, aplicação de produto para proteção do madeiramento e impermeabilização da cabeça dos parafusos para proteção contra corrosão e evitar infiltração. Substituição das telhas danificadas.

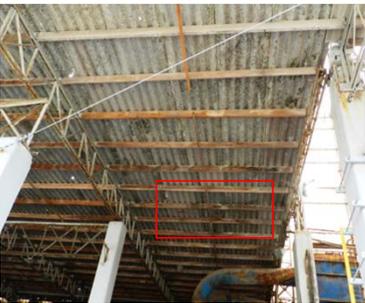
176	LM 23/24 - COBERTURA	MISTURA E CARREGAMENTO	Corrosão severa em toda a estrutura metálica. Umidade em todo o madeiramento da cobertura. Telhas danificadas (região indicada).	Substituição de toda a estrutura metálica. Substituição de todo o madeiramento da cobertura, aplicação de produto para proteção do madeiramento e impermeabilização da cabeça dos parafusos para proteção contra corrosão e evitar infiltração. Substituição das telhas danificadas.

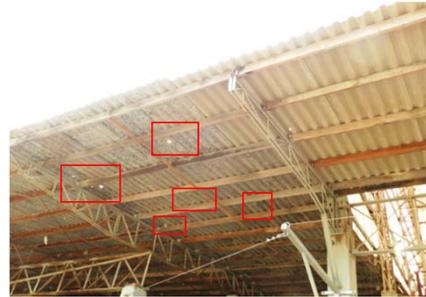
Nº	EIXO	LOCAL	SITUAÇÃO ENCONTRADA	RECOMENDAÇÃO	FOTO	PRIORIDADES
177	M 23/24 - COBERTURA	MISTURA E CARREGAMENTO	Corrosão leve na estrutura metálica indicada e corrosão severa no restante da estrutura. Umidade em todo o madeiramento da cobertura.	Tratamento superficial, posterior pintura na estrutura indicada e substituição do restante das estruturas metálicas. Substituição de todo o madeiramento da cobertura, aplicação de produto para proteção do madeiramento e impermeabilização da cabeça dos parafusos para proteção contra corrosão e evitar infiltração.

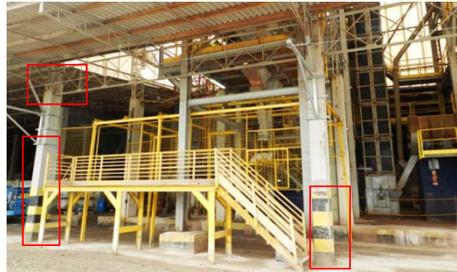
P0
178	M 24/25	MISTURA E CARREGAMENTO	Desagregação do concreto com armadura exposta no pilar M 24.	Recuperação do concreto desagregado, delimitação da área de recuperação, remoção do concreto desagregado, remoção substrato de concreto contaminado, remoção cuidadosa do material contaminado, limpeza e passivação das armaduras, construção da ponte de aderência, reconstituição do local e cura da peça estrutural recuperada. apicoamento da superfície e reconstituição da sessão a ser recuperada com argamassa polimérica /grout ou microconcreto.

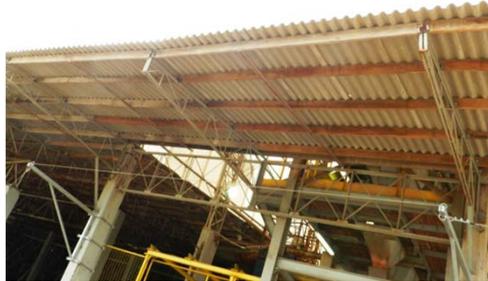
179	M 24/25 - COBERTURA	MISTURA E CARREGAMENTO	Corrosão leve na estrutura metálica. Umidade em todo o madeiramento da cobertura.	Tratamento superficial na estrutura metálica e posterior pintura. Substituição de todo o madeiramento da cobertura, aplicação de produto para proteção do madeiramento e impermeabilização da cabeça dos parafusos para proteção contra corrosão e evitar infiltração.

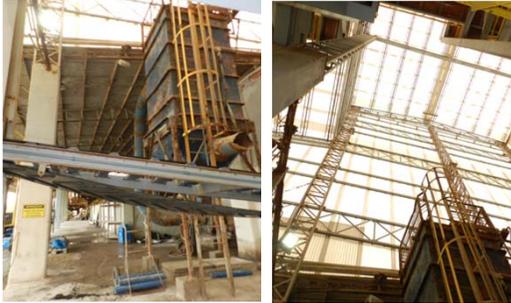
Nº	EIXO	LOCAL	SITUAÇÃO ENCONTRADA	RECOMENDAÇÃO	FOTO	PRIORIDADES
181	KL 24	MISTURA E CARREGAMENTO	Corrosão severa nos pilares metálicos.	Substituição dos pilares metálicos.

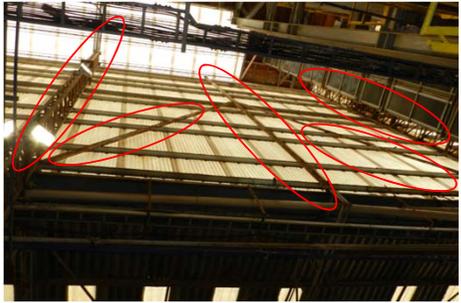
184	I 26/28	MISTURA E CARREGAMENTO	Corrosão severa nas estruturas metálicas indicadas e corrosão moderada no restante da estrutura.	Substituição das estruturas metálicas indicadas e tratamento superficial e posterior pintura no restante da estrutura metálica.

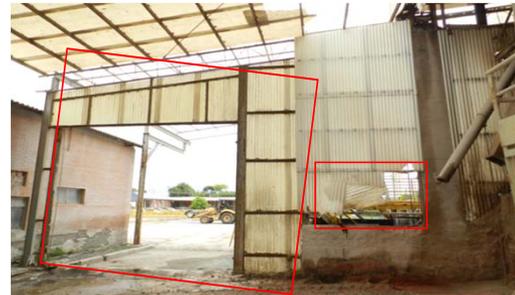
Nº	EIXO	LOCAL	SITUAÇÃO ENCONTRADA	RECOMENDAÇÃO	FOTO	PRIORIDADES
193	K 29	MISTURA E CARREGAMENTO	Corrosão severa na estrutura metálica (região indicada). Umidade no concreto. Incrustação de material no concreto. Telhas danificadas.	Substituição da estrutura metálica indicada. Aplicação de produto para proteção do concreto em contato com o material agressivo. Limpeza do material incrustado. Substituição das telhas danificadas.

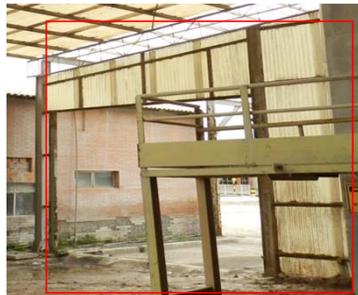
P0
194	IK 29/30	MISTURA E CARREGAMENTO	Corrosão severa na estrutura metálica (região indicada)	Substituição da estrutura metálica indicada.

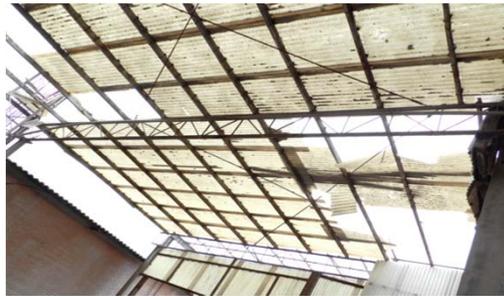
P0
195	IK 29/30 - COBERTURA	MISTURA E CARREGAMENTO	Corrosão severa em toda a estrutura metálica da cobertura. Telhas danificadas.	Substituição de toda a estrutura metálica. Substituição das telhas danificadas.

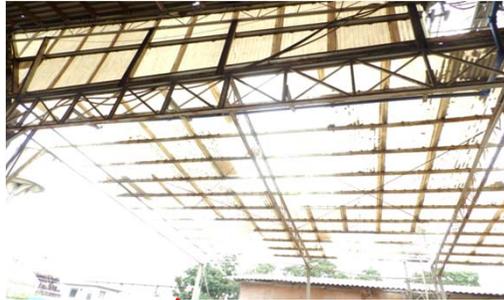
Nº	EIXO	LOCAL	SITUAÇÃO ENCONTRADA	RECOMENDAÇÃO	FOTO	PRIORIDADES
197	HI 29/30	MISTURA E CARREGAMENTO	Corrosão severa em toda a estrutura da cobertura.	Substituição de toda a estrutura da cobertura.
