**RELATÓRIO DE INTEGRIDADE ESTRUTURAL
ESTRUTURAS DE MADEIRA, CONCRETO E METÁLICAS**

Mistura e Carregamento, Armazéns 1, 2, 3, 5, Armazém 4 – Mistura III e Carregamento

YARA BRASIL – CANOAS - RS
Maio de 2016

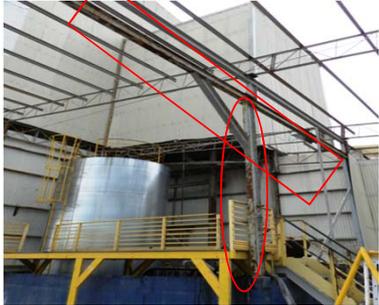
P0
198	KL 28/29	MISTURA E CARREGAMENTO	Corrosão severa na estrutura metálica (região indicada)..	Substituição da estrutura metálica

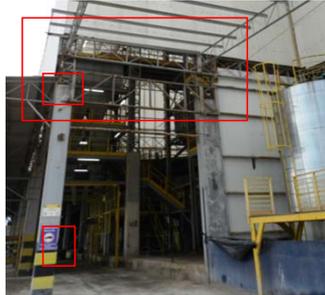
P0
199	LM 28	MISTURA E CARREGAMENTO	Corrosão severa na estrutura metálica (região indicada). Desagregação do concreto (regiões indicadas).	Substituição da estrutura metálica. Recuperação do concreto desagregado, delimitação da área de recuperação, remoção do concreto desagregado, limpeza do substrato, apicoamento da superfície e reconstituição da sessão a ser recuperada com argamassa polimérica /grout ou microconcreto.

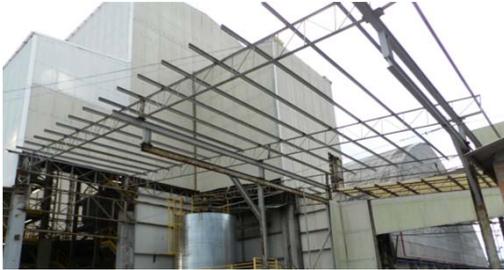
P0
200	KM 28/30 - COBERTURA	MISTURA E CARREGAMENTO	Corrosão leve na estrutura metálica da cobertura.	Tratamento superficial e posterior pintura na estrutura metálica.

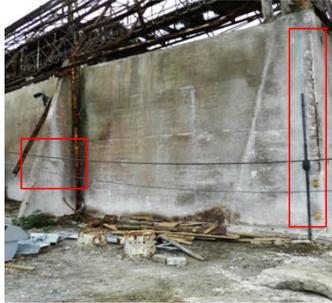
Nº	EIXO	LOCAL	SITUAÇÃO ENCONTRADA	RECOMENDAÇÃO	FOTO	PRIORIDADES
213	F 10/11	ARMAZÉM 3	Desagregação do concreto com armadura exposta. Umidade no concreto. Carbonatação.	Recuperação do concreto desagregado, delimitação da área de recuperação, remoção do concreto desagregado, remoção substrato de concreto contaminado, remoção cuidadosa do material contaminado, limpeza e passivação das armaduras, construção da ponte de aderência, reconstituição do local e cura da peça estrutural recuperada. apicoamento da superfície e reconstituição da sessão a ser recuperada com argamassa polimérica /grout ou microconcreto. Aplicação de produto para proteção do concreto. Limpeza do concreto que apresentar eflorescência (carbonatação) para aplicação de Aditivo impermeabilizante e redutor de eflorescência "RHEOMIX 790" ou similar.

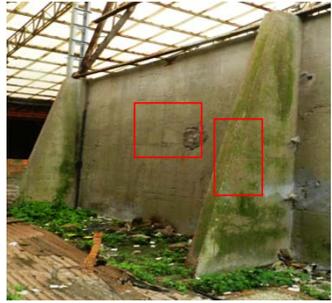
P1
214	AB 1	ARMAZÉM 3	Desagregação do concreto. Umidade no concreto.	Aplicação de produto para proteção do concreto em contato com o material agressivo. Aplicação de produto para proteção do madeiramento em contato com o material agressivo.

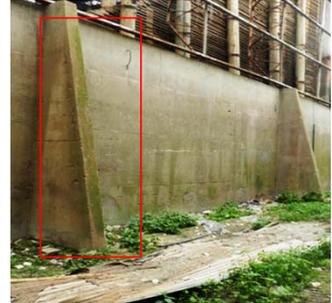
215	BC 1	ARMAZÉM 3	Segregação do concreto. Umidade no concreto.	Apicoamento da superfície e reconstituição da sessão a ser recuperada com argamassa polimérica /grout ou microconcreto. Aplicação de produto para proteção do concreto em contato com o material agressivo.

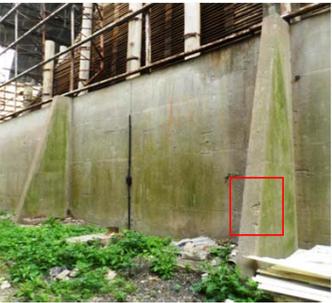
P3
216	CD 1	ARMAZÉM 3	Desagregação do concreto. Umidade no concreto.	Recuperação do concreto desagregado, delimitação da área de recuperação, remoção do concreto desagregado, limpeza do substrato, apicoamento da superfície e reconstituição da sessão a ser recuperada com argamassa polimérica /grout ou microconcreto. Aplicação de produto para proteção do concreto em contato com o material agressivo.

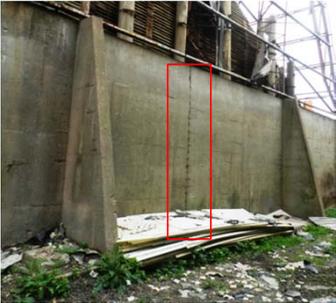
Nº	EIXO	LOCAL	SITUAÇÃO ENCONTRADA	RECOMENDAÇÃO	FOTO	PRIORIDADES
217	DE 1	ARMAZÉM 3	Parede danificada.	Reconstrução da parede.

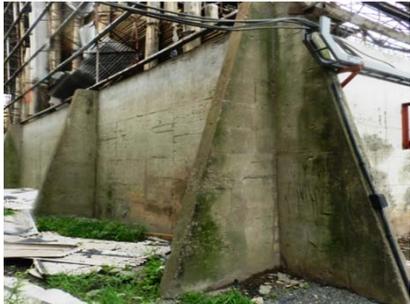
P0
218	EF 1	ARMAZÉM 3	Segregação do concreto. Umidade no concreto.	Recuperação do concreto desagregado, delimitação da área de recuperação, remoção do concreto desagregado, limpeza do substrato, apicoamento da superfície e reconstituição da sessão a ser recuperada com argamassa polimérica /grout ou microconcreto. Aplicação de produto para proteção do concreto em contato com o material agressivo.

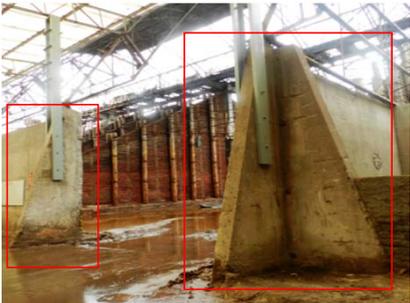
P3
219	A 1/2	ARMAZÉM 3	Desagregação do concreto com armadura exposta. Umidade no concreto.	Recuperação do concreto desagregado, delimitação da área de recuperação, remoção do concreto desagregado, remoção substrato de concreto contaminado, remoção cuidadosa do material contaminado, limpeza e passivação das armaduras, construção da ponte de aderência, reconstituição do local e cura da peça estrutural recuperada. apicoamento da superfície e reconstituição da sessão a ser recuperada com argamassa polimérica /grout ou microconcreto. Aplicação de produto para proteção do concreto.

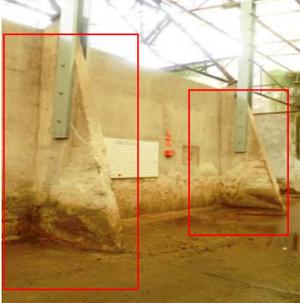
220	A 2/3	ARMAZÉM 3	Desagregação do concreto com armadura exposta. Umidade no concreto. Incrustação de material no concreto.	Recuperação do concreto desagregado, delimitação da área de recuperação, remoção do concreto desagregado, remoção substrato de concreto contaminado, remoção cuidadosa do material contaminado, limpeza e passivação das armaduras, construção da ponte de aderência, reconstituição do local e cura da peça estrutural recuperada. apicoamento da superfície e reconstituição da sessão a ser recuperada com argamassa polimérica /grout ou microconcreto. Aplicação de produto para proteção do concreto. Limpeza do material incrustado.

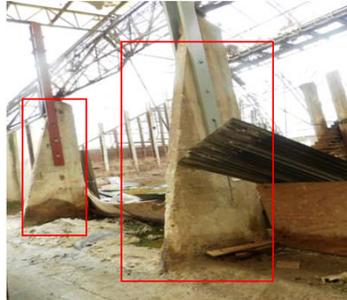
Nº	EIXO	LOCAL	SITUAÇÃO ENCONTRADA	RECOMENDAÇÃO	FOTO	PRIORIDADES
225	A 7/8	ARMAZÉM 3	Desagregação do concreto com armadura exposta. Umidade no concreto. Incrustação de material no concreto.	Recuperação do concreto desagregado, delimitação da área de recuperação, remoção do concreto desagregado, remoção substrato de concreto contaminado, remoção cuidadosa do material contaminado, limpeza e passivação das armaduras, construção da ponte de aderência, reconstituição do local e cura da peça estrutural recuperada. apicoamento da superfície e reconstituição da sessão a ser recuperada com argamassa polimérica /grout ou microconcreto. Aplicação de produto para proteção do concreto. Limpeza do material incrustado.

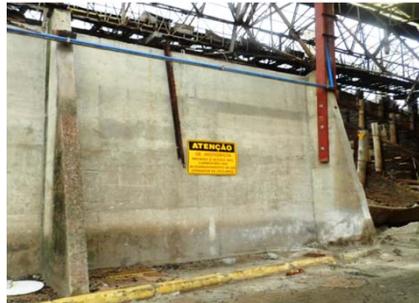
P1
226	A 8/9	ARMAZÉM 3	Segregação do concreto. Umidade no concreto. Incrustação de material no concreto.	Recuperação do concreto desagregado, delimitação da área de recuperação, remoção do concreto desagregado, limpeza do substrato, apicoamento da superfície e reconstituição da sessão a ser recuperada com argamassa polimérica /grout ou microconcreto. Aplicação de produto para proteção do concreto em contato com o material agressivo. Limpeza do material incrustado.

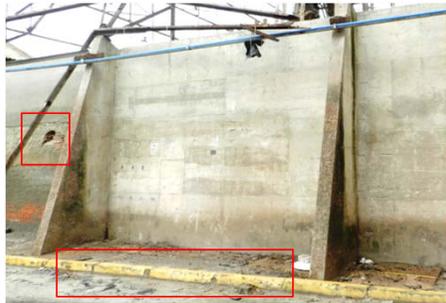
227	A 9/10	ARMAZÉM 3	Desagregação do concreto. Umidade no concreto.	Recuperação do concreto desagregado, delimitação da área de recuperação, remoção do concreto desagregado, limpeza do substrato, apicoamento da superfície e reconstituição da sessão a ser recuperada com argamassa polimérica /grout ou microconcreto. Aplicação de produto para proteção do concreto.

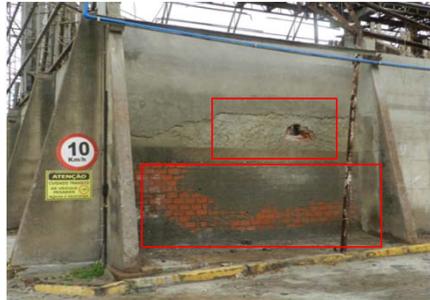
P2
228	A 10/11	ARMAZÉM 3	Desagregação do concreto. Umidade no concreto.	Recuperação do concreto desagregado, delimitação da área de recuperação, remoção do concreto desagregado, limpeza do substrato, apicoamento da superfície e reconstituição da sessão a ser recuperada com argamassa polimérica /grout ou microconcreto. Aplicação de produto para proteção do concreto.

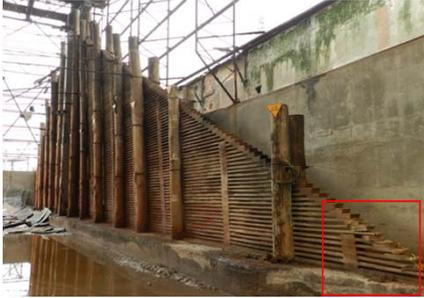
Nº	EIXO	LOCAL	SITUAÇÃO ENCONTRADA	RECOMENDAÇÃO	FOTO	PRIORIDADES
229	AF 1	ARMAZÉM 3	Desagregação do concreto com armadura exposta (região indicada). Umidade no concreto. Umidade em todo o madeiramento da parede americana. Parede americana danificada (região indicada). Incrustação de material no madeiramento da parede americana. Toras danificadas.	Recuperação do concreto desagregado, delimitação da área de recuperação, remoção do concreto desagregado, remoção substrato de concreto contaminado, remoção cuidadosa do material contaminado, limpeza e passivação das armaduras, construção da ponte de aderência, reconstituição do local e cura da peça estrutural recuperada. apicoamento da superfície e reconstituição da sessão a ser recuperada com argamassa polimérica /grout ou microconcreto. Aplicação de produto para proteção do concreto. Aplicação de produto para proteção do madeiramento. Substituição do madeiramento danificado. Limpeza do material incrustado. Substituição de todas as toras da parede americana.

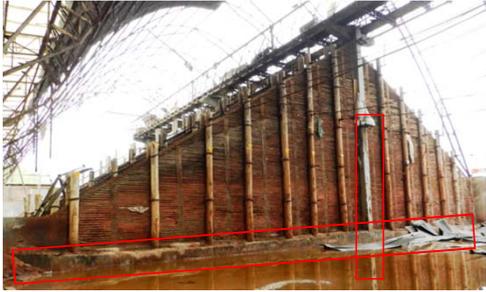
230	AF 4 - ESQUERDO	ARMAZÉM 3	Desagregação do concreto com armadura exposta (região indicada). Umidade no concreto. Umidade em todo o madeiramento da parede americana. Incrustação de material no madeiramento da parede americana. Toras danificadas.	Recuperação do concreto desagregado, delimitação da área de recuperação, remoção do concreto desagregado, remoção substrato de concreto contaminado, remoção cuidadosa do material contaminado, limpeza e passivação das armaduras, construção da ponte de aderência, reconstituição do local e cura da peça estrutural recuperada. apicoamento da superfície e reconstituição da sessão a ser recuperada com argamassa polimérica /grout ou microconcreto. Aplicação de produto para proteção do concreto. Aplicação de produto para proteção do madeiramento. Limpeza do material incrustado. Substituição de todas as toras da parede americana.

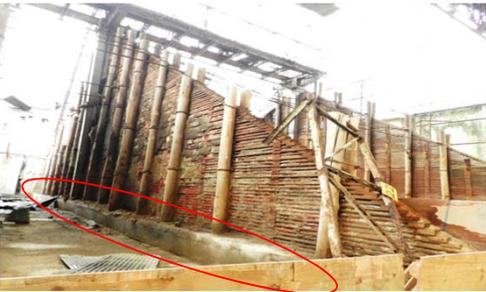
P0
231	AF 4 - DIREITO	ARMAZÉM 3	Desagregação do concreto com armadura exposta (região indicada). Umidade no concreto. Umidade em todo o madeiramento da parede americana. Incrustação de material no madeiramento da parede americana. Toras danificadas.	Recuperação do concreto desagregado, delimitação da área de recuperação, remoção do concreto desagregado, remoção substrato de concreto contaminado, remoção cuidadosa do material contaminado, limpeza e passivação das armaduras, construção da ponte de aderência, reconstituição do local e cura da peça estrutural recuperada. apicoamento da superfície e reconstituição da sessão a ser recuperada com argamassa polimérica /grout ou microconcreto. Aplicação de produto para proteção do concreto. Aplicação de produto para proteção do madeiramento. Limpeza do material incrustado. Substituição de todas as toras da parede americana.

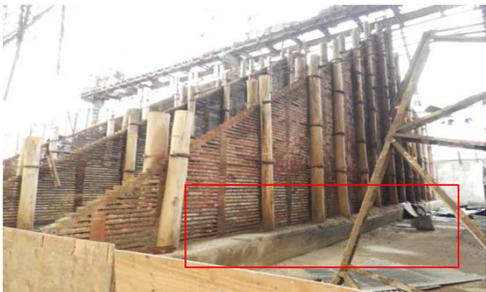
232	AF 5 - ESQUERDO	ARMAZÉM 3	Desagregação do concreto. Umidade no concreto. Umidade em todo o madeiramento da parede americana. Incrustação de material no madeiramento da parede americana. Toras danificadas.	Recuperação do concreto desagregado, delimitação da área de recuperação, remoção do concreto desagregado, limpeza do substrato, apicoamento da superfície e reconstituição da sessão a ser recuperada com argamassa polimérica /grout ou microconcreto. Aplicação de produto para proteção do concreto. Aplicação de produto para proteção do madeiramento. Limpeza do material incrustado. Substituição de todas as toras da parede americana.

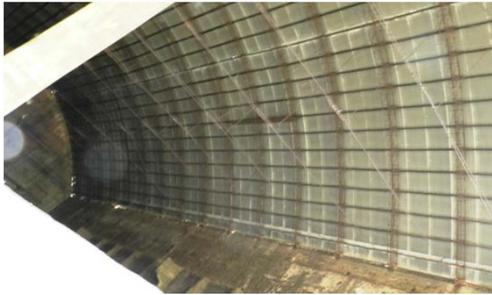
Nº	EIXO	LOCAL	SITUAÇÃO ENCONTRADA	RECOMENDAÇÃO	FOTO	PRIORIDADES
241	AE 16/1	ARMAZÉM 2	Corrosão moderada em toda a estrutura metálica da cobertura.	Tratamento superficial e posterior pintura na estrutura metálica.

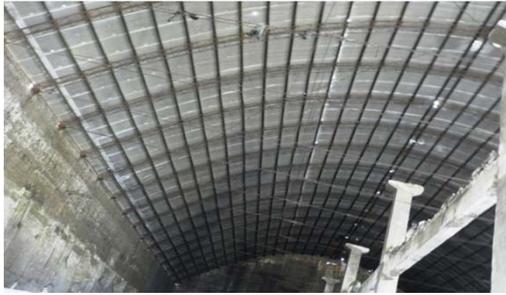
243	EK 16/1	ARMAZÉM 2	Corrosão moderada em toda a estrutura metálica da cobertura.	Tratamento superficial e posterior pintura na estrutura metálica.

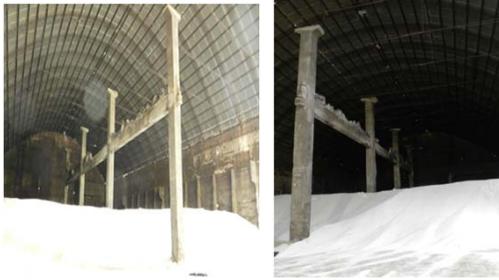
P1
244	PILARES CENTRAIS	ARMAZÉM 2	Umidade no concreto. Carbonatação. Incrustação de material no concreto.	Aplicação de produto para proteção do concreto. Limpeza do concreto que apresentar eflorescência (carbonatação) para aplicação de Aditivo impermeabilizante e redutor de eflorescência "RHEOMIX 790" ou similar. Limpeza do material incrustado.

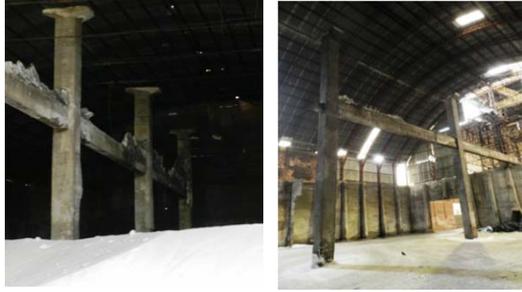
Nº	EIXO	LOCAL	SITUAÇÃO ENCONTRADA	RECOMENDAÇÃO	FOTO	PRIORIDADES
245	PILARES CENTRAIS	ARMAZÉM 2	Umidade no concreto. Carbonatação. Incrustação de material no concreto.	Aplicação de produto para proteção do concreto. Limpeza do concreto que apresentar eflorescência (carbonatação) para aplicação de Aditivo impermeabilizante e redutor de eflorescência "RHEOMIX 790" ou similar. Limpeza do material incrustado.

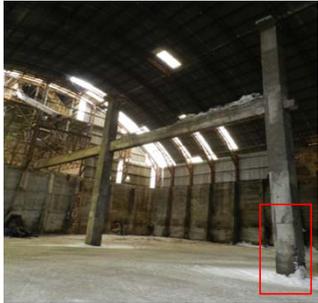
P2
246	PILARES CENTRAIS	ARMAZÉM 2	Umidade no concreto. Carbonatação. Incrustação de material no concreto. Desagregação do concreto.	Aplicação de produto para proteção do concreto. Limpeza do concreto que apresentar eflorescência (carbonatação) para aplicação de Aditivo impermeabilizante e redutor de eflorescência "RHEOMIX 790" ou similar. Limpeza do material incrustado. Recuperação do concreto desagregado, delimitação da área de recuperação, remoção do concreto desagregado, limpeza do substrato, apicoamento da superfície e reconstituição da sessão a ser recuperada com argamassa polimérica /grout ou microconcreto.

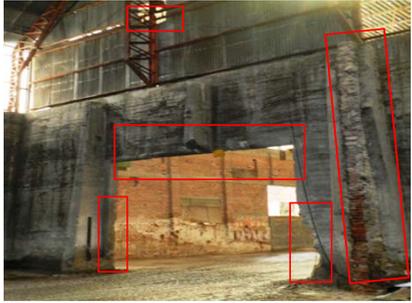
247	AD 28	ARMAZÉM 2	Desagregação do concreto com armadura exposta. Umidade no concreto. Incrustação de material no concreto. Corrosão severa na estrutura metálica do fechamento. Carbonatação. Telhas danificadas.	Recuperação do concreto desagregado, delimitação da área de recuperação, remoção do concreto desagregado, remoção substrato, remoção do material contaminado, limpeza e passivação das armaduras, construção da ponte de aderência, reconstituição do local e cura da peça estrutural recuperada. apicoamento da superfície e reconstituição da sessão a ser recuperada com argamassa polimérica /grout ou microconcreto. Substituição da estrutura metálica. Aplicação de produto para proteção do concreto. Substituição da estrutura metálica. Limpeza do concreto para aplicação de Aditivo impermeabilizante e redutor de eflorescência "RHEOMIX 790" ou similar. Substituição de telha danificada.

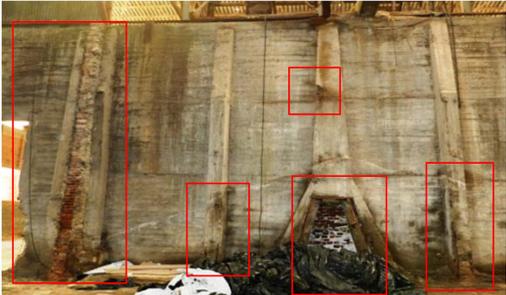
248	DG 28	ARMAZÉM 2	Desagregação do concreto com armadura exposta. Umidade no concreto. Incrustação de material no concreto. Carbonatação.	Recuperação do concreto desagregado, delimitação da área de recuperação, remoção do concreto desagregado, remoção substrato, remoção do material contaminado, limpeza e passivação das armaduras, construção da ponte de aderência, reconstituição do local e cura da peça estrutural recuperada. apicoamento da superfície e reconstituição da sessão a ser recuperada com argamassa polimérica /grout ou microconcreto. Substituição da estrutura metálica. Aplicação de produto para proteção do concreto. Limpeza do concreto para aplicação de Aditivo impermeabilizante e redutor de eflorescência "RHEOMIX 790" ou similar.

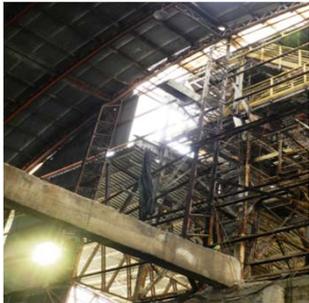
Nº	EIXO	LOCAL	SITUAÇÃO ENCONTRADA	RECOMENDAÇÃO	FOTO	PRIORIDADES
249	DG 28	ARMAZÉM 2	Corrosão severa na estrutura metálica do fechamento.	Substituição da estrutura metálica.

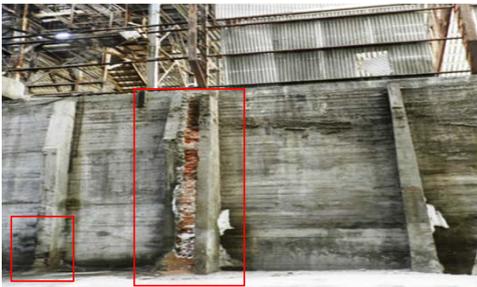
P0
250	GI 28	ARMAZÉM 2	Desagregação do concreto com armadura exposta. Umidade no concreto. Incrustação de material no concreto. Carbonatação.	Recuperação do concreto desagregado, delimitação da área de recuperação, remoção do concreto desagregado, remoção substrato, remoção do material contaminado, limpeza e passivação das armaduras, construção da ponte de aderência, reconstituição do local e cura da peça estrutural recuperada. apicoamento da superfície e reconstituição da sessão a ser recuperada com argamassa polimérica /grout ou microconcreto. Substituição da estrutura metálica. Aplicação de produto para proteção do concreto. Limpeza do concreto para aplicação de Aditivo impermeabilizante e redutor de eflorescência "RHEOMIX 790" ou similar.

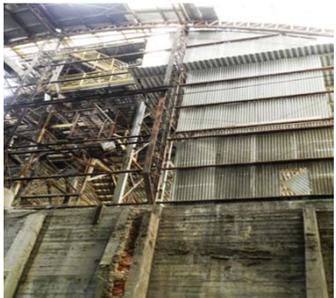
251	GI 28	ARMAZÉM 2	Corrosão severa na estrutura metálica do fechamento.	Substituição da estrutura metálica.

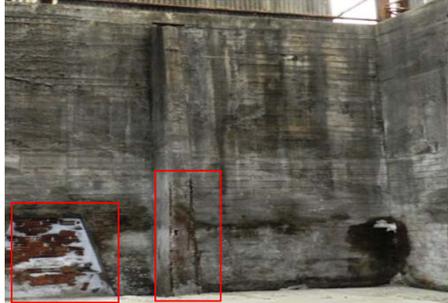
P0
252	IJ 28	ARMAZÉM 2	Desagregação do concreto com armadura exposta. Umidade no concreto. Incrustação de material no concreto. Carbonatação.	Recuperação do concreto desagregado, delimitação da área de recuperação, remoção do concreto desagregado, remoção substrato, remoção do material contaminado, limpeza e passivação das armaduras, construção da ponte de aderência, reconstituição do local e cura da peça estrutural recuperada. apicoamento da superfície e reconstituição da sessão a ser recuperada com argamassa polimérica /grout ou microconcreto. Substituição da estrutura metálica. Aplicação de produto para proteção do concreto. Limpeza do concreto para aplicação de Aditivo impermeabilizante e redutor de eflorescência "RHEOMIX 790" ou similar.

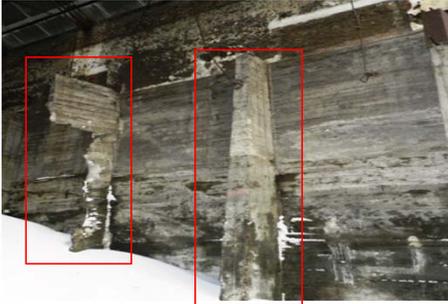
Nº	EIXO	LOCAL	SITUAÇÃO ENCONTRADA	RECOMENDAÇÃO	FOTO	PRIORIDADES
253	A 16/17	ARMAZÉM 2	Desagregação do concreto com armadura exposta. Umidade no concreto. Incrustação de material no concreto. Carbonatação. Não foi possível inspecionar o local por completo, pois o mesmo encontrava-se com material armazenado.	Recuperação do concreto desagregado, delimitação da área de recuperação, remoção do concreto desagregado, remoção substrato, remoção do material contaminado, limpeza e passivação das armaduras, construção da ponte de aderência, reconstituição do local e cura da peça estrutural recuperada. apicoamento da superfície e reconstituição da sessão a ser recuperada com argamassa polimérica /grout ou microconcreto. Substituição da estrutura metálica. Aplicação de produto para proteção do concreto. Limpeza do concreto para aplicação de Aditivo impermeabilizante e redutor de eflorescência "RHEOMIX 790" ou similar.

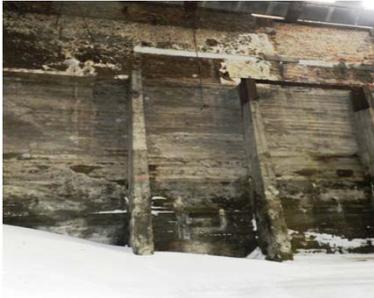
254	A 17/18	ARMAZÉM 2	Desagregação do concreto. Umidade no concreto. Incrustação de material no concreto. Carbonatação. Não foi possível inspecionar o local por completo, pois o mesmo encontrava-se com material armazenado.	Recuperação do concreto desagregado, delimitação da área de recuperação, remoção do concreto desagregado, limpeza do substrato, apicoamento da superfície e reconstituição da sessão a ser recuperada com argamassa polimérica /grout ou microconcreto. Aplicação de produto para proteção do concreto. Limpeza do concreto para aplicação de Aditivo impermeabilizante e redutor de eflorescência "RHEOMIX 790" ou similar.

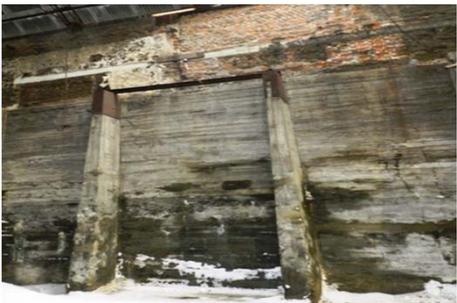
P2
255	A 18/19	ARMAZÉM 2	Desagregação do concreto. Umidade no concreto. Incrustação de material no concreto. Carbonatação. Não foi possível inspecionar o local por completo, pois o mesmo encontrava-se com material armazenado.	Recuperação do concreto desagregado, delimitação da área de recuperação, remoção do concreto desagregado, limpeza do substrato, apicoamento da superfície e reconstituição da sessão a ser recuperada com argamassa polimérica /grout ou microconcreto. Aplicação de produto para proteção do concreto. Limpeza do concreto para aplicação de Aditivo impermeabilizante e redutor de eflorescência "RHEOMIX 790" ou similar.

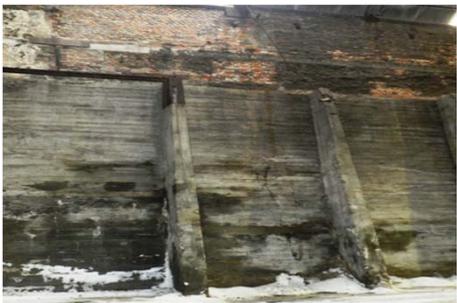
256	A 19/20	ARMAZÉM 2	Desagregação do concreto. Umidade no concreto. Incrustação de material no concreto. Carbonatação. Não foi possível inspecionar o local por completo, pois o mesmo encontrava-se com material armazenado.	Recuperação do concreto desagregado, delimitação da área de recuperação, remoção do concreto desagregado, limpeza do substrato, apicoamento da superfície e reconstituição da sessão a ser recuperada com argamassa polimérica /grout ou microconcreto. Aplicação de produto para proteção do concreto. Limpeza do concreto para aplicação de Aditivo impermeabilizante e redutor de eflorescência "RHEOMIX 790" ou similar.

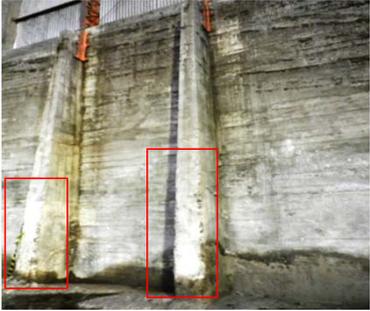
Nº	EIXO	LOCAL	SITUAÇÃO ENCONTRADA	RECOMENDAÇÃO	FOTO	PRIORIDADES
261	A 24/25	ARMAZÉM 2	Desagregação do concreto com armadura exposta. Umidade no concreto. Incrustação de material no concreto. Carbonatação.	Recuperação do concreto desagregado, delimitação da área de recuperação, remoção do concreto desagregado, remoção substrato de concreto contaminado, remoção cuidadosa do material contaminado, limpeza e passivação das armaduras, construção da ponte de aderência, reconstituição do local e cura da peça estrutural recuperada. apicoamento da superfície e reconstituição da sessão a ser recuperada com argamassa polimérica /grout ou microconcreto. Aplicação de produto para proteção do concreto. Limpeza do concreto para aplicação de Aditivo impermeabilizante e redutor de eflorescência "RHEOMIX 790" ou similar.

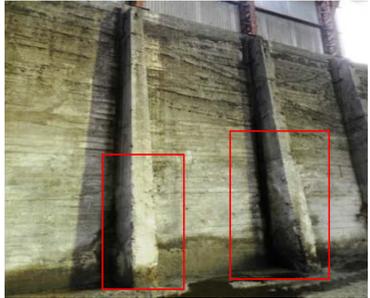
P2
262	A 25/26	ARMAZÉM 2	Desagregação do concreto com armadura exposta. Umidade no concreto. Incrustação de material no concreto. Carbonatação.	Recuperação do concreto desagregado, delimitação da área de recuperação, remoção do concreto desagregado, remoção substrato de concreto contaminado, remoção cuidadosa do material contaminado, limpeza e passivação das armaduras, construção da ponte de aderência, reconstituição do local e cura da peça estrutural recuperada. apicoamento da superfície e reconstituição da sessão a ser recuperada com argamassa polimérica /grout ou microconcreto. Aplicação de produto para proteção do concreto. Limpeza do concreto para aplicação de Aditivo impermeabilizante e redutor de eflorescência "RHEOMIX 790" ou similar.

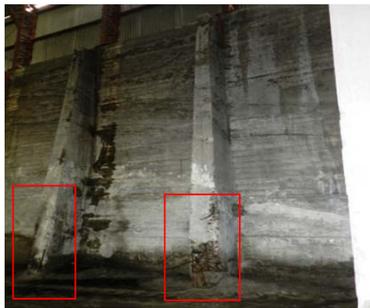
263	A 26/27	ARMAZÉM 2	Desagregação do concreto com armadura exposta. Umidade no concreto. Incrustação de material no concreto. Carbonatação.	Recuperação do concreto desagregado, delimitação da área de recuperação, remoção do concreto desagregado, remoção substrato de concreto contaminado, remoção cuidadosa do material contaminado, limpeza e passivação das armaduras, construção da ponte de aderência, reconstituição do local e cura da peça estrutural recuperada. apicoamento da superfície e reconstituição da sessão a ser recuperada com argamassa polimérica /grout ou microconcreto. Aplicação de produto para proteção do concreto. Limpeza do concreto para aplicação de Aditivo impermeabilizante e redutor de eflorescência "RHEOMIX 790" ou similar.

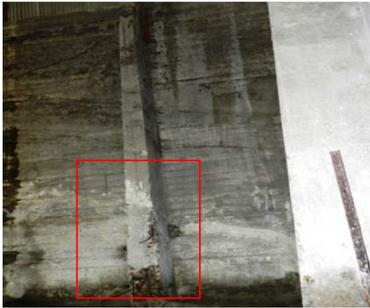
P2
264	A 27/28	ARMAZÉM 2	Desagregação do concreto com armadura exposta. Umidade no concreto. Incrustação de material no concreto. Carbonatação.	Recuperação do concreto desagregado, delimitação da área de recuperação, remoção do concreto desagregado, remoção substrato de concreto contaminado, remoção cuidadosa do material contaminado, limpeza e passivação das armaduras, construção da ponte de aderência, reconstituição do local e cura da peça estrutural recuperada. apicoamento da superfície e reconstituição da sessão a ser recuperada com argamassa polimérica /grout ou microconcreto. Aplicação de produto para proteção do concreto. Limpeza do concreto para aplicação de Aditivo impermeabilizante e redutor de eflorescência "RHEOMIX 790" ou similar.

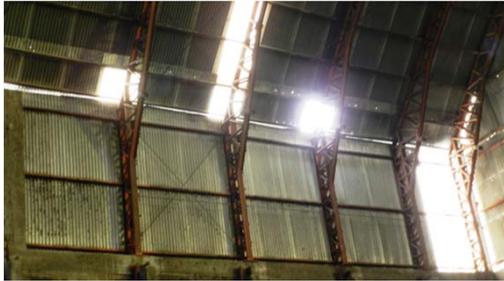
Nº	EIXO	LOCAL	SITUAÇÃO ENCONTRADA	RECOMENDAÇÃO	FOTO	PRIORIDADES
265	A 23/28 - FECHAMENTO LATERAL	ARMAZÉM 2	Corrosão moderada na estrutura metálica do fechamento lateral.	Tratamento superficial e posterior pintura na estrutura metálica.

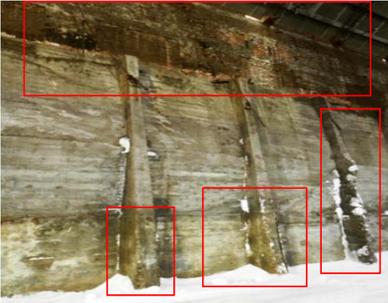
P1
266	K 16/18	ARMAZÉM 2	Desagregação do concreto com armadura exposta. Umidade no concreto. Incrustação de material no concreto. Carbonatação.	Recuperação do concreto desagregado, delimitação da área de recuperação, remoção do concreto desagregado, remoção substrato de concreto contaminado, remoção cuidadosa do material contaminado, limpeza e passivação das armaduras, construção da ponte de aderência, reconstrução do local e cura da peça estrutural recuperada. apicoamento da superfície e reconstrução da sessão a ser recuperada com argamassa polimérica /grout ou microconcreto. Aplicação de produto para proteção do concreto. Limpeza do concreto para aplicação de Aditivo impermeabilizante e redutor de eflorescência "RHEOMIX 790" ou similar.

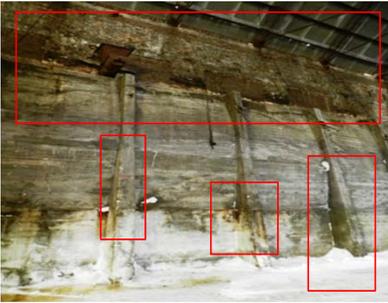
267	K 18/20	ARMAZÉM 2	Desagregação do concreto com armadura exposta. Umidade no concreto. Incrustação de material no concreto. Carbonatação.	Recuperação do concreto desagregado, delimitação da área de recuperação, remoção do concreto desagregado, remoção substrato de concreto contaminado, remoção cuidadosa do material contaminado, limpeza e passivação das armaduras, construção da ponte de aderência, reconstrução do local e cura da peça estrutural recuperada. apicoamento da superfície e reconstrução da sessão a ser recuperada com argamassa polimérica /grout ou microconcreto. Aplicação de produto para proteção do concreto. Limpeza do concreto para aplicação de Aditivo impermeabilizante e redutor de eflorescência "RHEOMIX 790" ou similar.

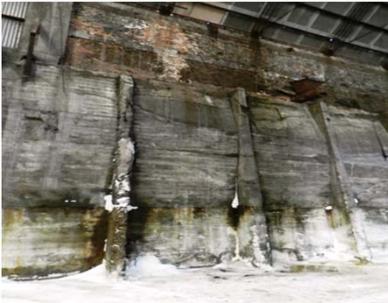
P1
268	K 20/22	ARMAZÉM 2	Desagregação do concreto. Umidade no concreto. Incrustação de material no concreto. Carbonatação.	Recuperação do concreto desagregado, delimitação da área de recuperação, remoção do concreto desagregado, limpeza do substrato, apicoamento da superfície e reconstrução da sessão a ser recuperada com argamassa polimérica /grout ou microconcreto. Aplicação de produto para proteção do concreto. Limpeza do concreto para aplicação de Aditivo impermeabilizante e redutor de eflorescência "RHEOMIX 790" ou similar.

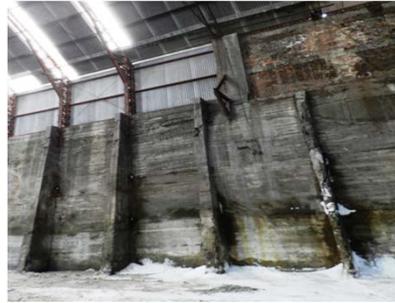
Nº	EIXO	LOCAL	SITUAÇÃO ENCONTRADA	RECOMENDAÇÃO	FOTO	PRIORIDADES
269	K 22/25	ARMAZÉM 2	Desagregação do concreto com armadura exposta. Umidade no concreto. Incrustação de material no concreto. Carbonatação. Corrosão moderada na estrutura metálica do fechamento lateral.	Recuperação do concreto desagregado, delimitação da área de recuperação, remoção do concreto desagregado, remoção substrato de concreto contaminado, remoção cuidadosa do material contaminado, limpeza e passivação das armaduras, construção da ponte de aderência, reconstituição do local e cura da peça estrutural recuperada. apicoamento da superfície e reconstituição da sessão a ser recuperada com argamassa polimérica /grout ou microconcreto. Aplicação de produto para proteção do concreto. Limpeza do concreto para aplicação de Aditivo impermeabilizante e redutor de eflorescência "RHEOMIX 790" ou similar. Tratamento superficial e posterior pintura na estrutura metálica.

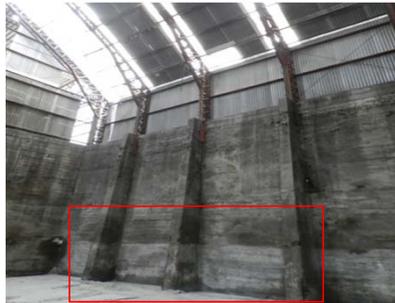
270	K 25/28	ARMAZÉM 2	Desagregação do concreto. Umidade no concreto. Incrustação de material no concreto. Carbonatação. Corrosão moderada na estrutura metálica do fechamento lateral.	Recuperação do concreto desagregado, delimitação da área de recuperação, remoção do concreto desagregado, limpeza do substrato, apicoamento da superfície e reconstituição da sessão a ser recuperada com argamassa polimérica /grout ou microconcreto. Aplicação de produto para proteção do concreto. Limpeza do concreto para aplicação de Aditivo impermeabilizante e redutor de eflorescência "RHEOMIX 790" ou similar. Tratamento superficial e posterior pintura na estrutura metálica.

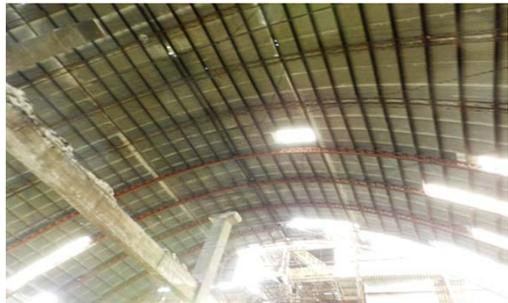
P2
271	AK 24/28 - COBERTURA	ARMAZÉM 2	Corrosão moderada na estrutura metálica da cobertura. Incrustação de material no concreto. Umidade no concreto. Carbonatação. Telhas danificadas.	Tratamento superficial e posterior pintura na estrutura metálica. Limpeza do material incrustado no concreto. Aplicação de produto para proteção do concreto. Limpeza do concreto que apresentar eflorescência (carbonatação) para aplicação de Aditivo impermeabilizante e redutor de eflorescência "RHEOMIX 790" ou similar. Substituição de telhas danificadas.

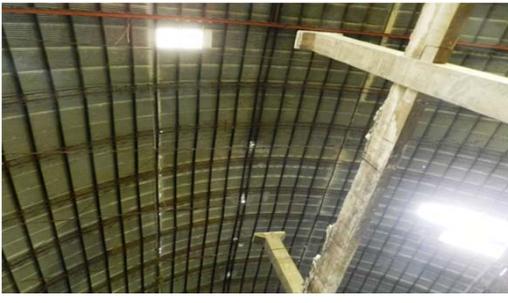
272	AK 18/24 - COBERTURA	ARMAZÉM 2	Corrosão moderada na estrutura metálica da cobertura. Incrustação de material no concreto. Umidade no concreto. Carbonatação. Telhas danificadas.	Tratamento superficial e posterior pintura na estrutura metálica. Limpeza do material incrustado no concreto. Aplicação de produto para proteção do concreto. Limpeza do concreto que apresentar eflorescência (carbonatação) para aplicação de Aditivo impermeabilizante e redutor de eflorescência "RHEOMIX 790" ou similar. Substituição de telhas danificadas.

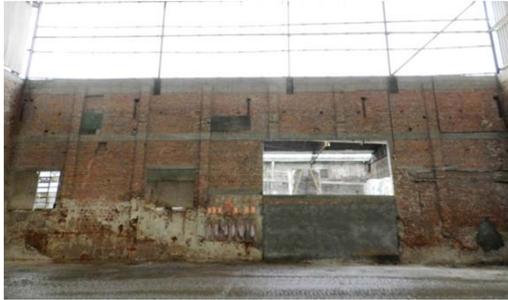
Nº	EIXO	LOCAL	SITUAÇÃO ENCONTRADA	RECOMENDAÇÃO	FOTO	PRIORIDADES
273	A 27/28	ARMAZÉM 2	Desagregação do concreto em toda a parede. Incrustação de material no concreto.	Recuperação do concreto desagregado, delimitação da área de recuperação, remoção do concreto desagregado, limpeza do substrato, apicoamento da superfície e reconstituição da sessão a ser recuperada com argamassa polimérica /grout ou microconcreto. Limpeza do material incrustado.

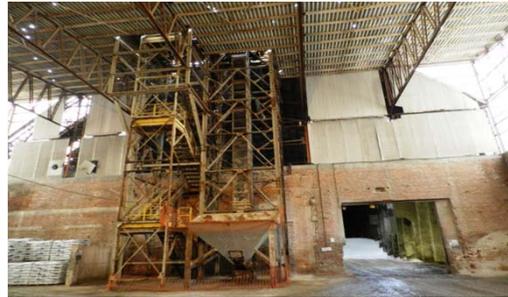
P0
274	AK 28	ARMAZÉM 2	Desagregação do concreto em toda a parede. Incrustação de material no concreto. Umidade no concreto.	Recuperação do concreto desagregado, delimitação da área de recuperação, remoção do concreto desagregado, limpeza do substrato, apicoamento da superfície e reconstituição da sessão a ser recuperada com argamassa polimérica /grout ou microconcreto. Limpeza do material incrustado. Aplicação de produto para proteção do concreto.

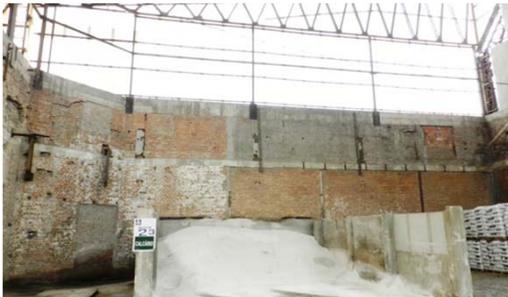
275	K 28/37	ARMAZÉM 2	Desagregação do concreto em toda a parede. Incrustação de material no concreto. Umidade no concreto.	Recuperação do concreto desagregado, delimitação da área de recuperação, remoção do concreto desagregado, limpeza do substrato, apicoamento da superfície e reconstituição da sessão a ser recuperada com argamassa polimérica /grout ou microconcreto. Limpeza do material incrustado. Aplicação de produto para proteção do concreto.

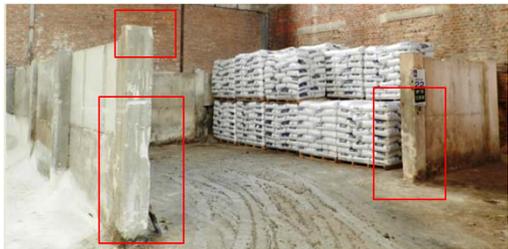
P0
276	BOX 22	ARMAZÉM 2	Desagregação do concreto. Incrustação de material no concreto. Umidade no concreto. Não foi possível inspecionar o local por completo, pois o mesmo encontrava-se com material armazenado.	Recuperação do concreto desagregado, delimitação da área de recuperação, remoção do concreto desagregado, limpeza do substrato, apicoamento da superfície e reconstituição da sessão a ser recuperada com argamassa polimérica /grout ou microconcreto. Limpeza do material incrustado. Aplicação de produto para proteção do concreto.

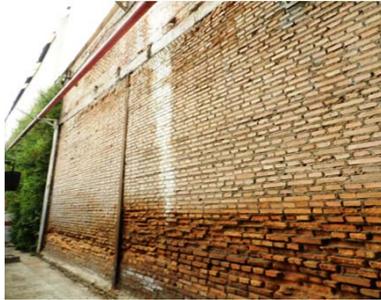
Nº	EIXO	LOCAL	SITUAÇÃO ENCONTRADA	RECOMENDAÇÃO	FOTO	PRIORIDADES
281	EIXO - K	ARMAZÉM 2	Desagregação do concreto. Umidade no concreto. Corrosão moderada nos pilares metálicos.	Recuperação do concreto desagregado, delimitação da área de recuperação, remoção do concreto desagregado, limpeza do substrato, apicoamento da superfície e reconstituição da sessão a ser recuperada com argamassa polimérica /grout ou microconcreto. Aplicação de produto para proteção do concreto. Tratamento superficial e posterior pintura na estrutura metálica.

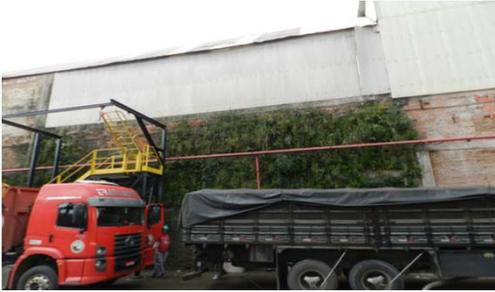
P2
282	EIXO - K	ARMAZÉM 2	Vegetação por toda a parede. Não foi possível inspecionar o local por completo, pois o mesmo encontrava-se com vegetação em toda a extensão da parede.	Retirada da vegetação e providenciar nova inspeção no local.

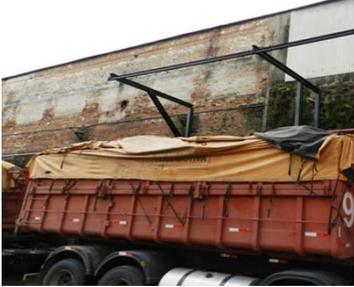
P1
283	EIXO - K	ARMAZÉM 2	Desagregação do concreto. Umidade no concreto.	Recuperação do concreto desagregado, delimitação da área de recuperação, remoção do concreto desagregado, limpeza do substrato, apicoamento da superfície e reconstituição da sessão a ser recuperada com argamassa polimérica /grout ou microconcreto. Aplicação de produto para proteção do concreto.

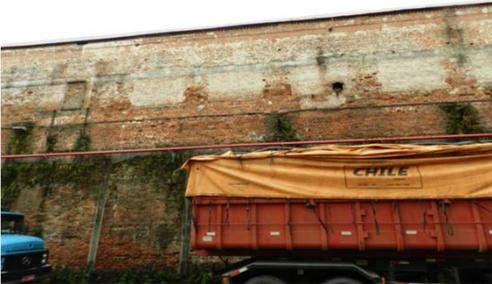
284	EIXO - K	ARMAZÉM 2	Vegetação na parede. Desagregação do concreto. Umidade no concreto.	Retirada da vegetação. Recuperação do concreto desagregado, delimitação da área de recuperação, remoção do concreto desagregado, limpeza do substrato, apicoamento da superfície e reconstituição da sessão a ser recuperada com argamassa polimérica /grout ou microconcreto. Aplicação de produto para proteção do concreto.

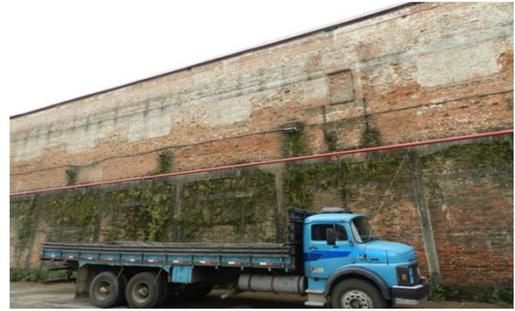
Nº	EIXO	LOCAL	SITUAÇÃO ENCONTRADA	RECOMENDAÇÃO	FOTO	PRIORIDADES
285	EIXO - K	ARMAZÉM 2	Vegetação na parede. Desagregação do concreto. Umidade no concreto.	Retirada da vegetação. Recuperação do concreto desagregado, delimitação da área de recuperação, remoção do concreto desagregado, limpeza do substrato, apicoamento da superfície e reconstituição da sessão a ser recuperada com argamassa polimérica /grout ou microconcreto. Aplicação de produto para proteção do concreto.

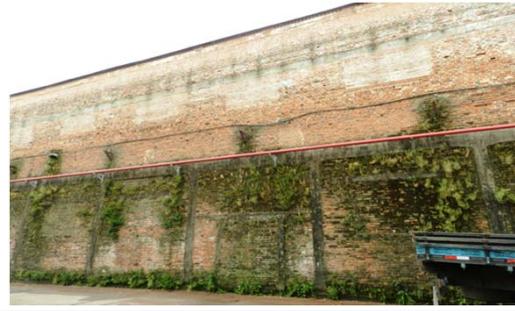
P1
286	EIXO - K	ARMAZÉM 2	Vegetação na parede. Desagregação do concreto. Umidade no concreto.	Retirada da vegetação. Recuperação do concreto desagregado, delimitação da área de recuperação, remoção do concreto desagregado, limpeza do substrato, apicoamento da superfície e reconstituição da sessão a ser recuperada com argamassa polimérica /grout ou microconcreto. Aplicação de produto para proteção do concreto.

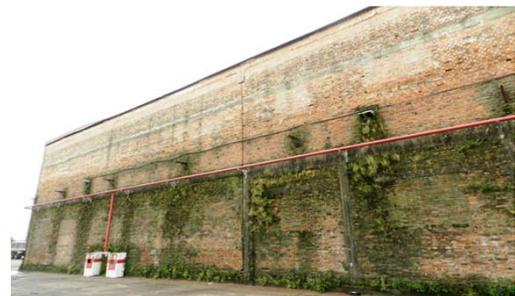
P1
287	EIXO - K	ARMAZÉM 2	Vegetação na parede. Desagregação do concreto. Umidade no concreto.	Retirada da vegetação. Recuperação do concreto desagregado, delimitação da área de recuperação, remoção do concreto desagregado, limpeza do substrato, apicoamento da superfície e reconstituição da sessão a ser recuperada com argamassa polimérica /grout ou microconcreto. Aplicação de produto para proteção do concreto.

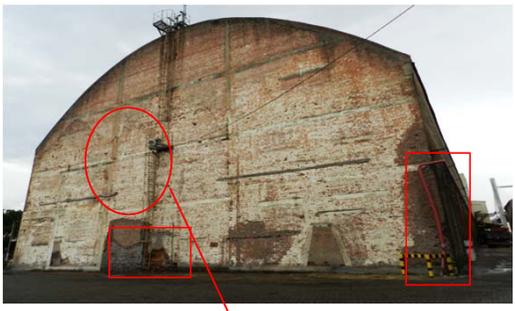
288	AK 1	ARMAZÉM 2	Desagregação do concreto. Umidade no concreto.	Recuperação do concreto desagregado, delimitação da área de recuperação, remoção do concreto desagregado, limpeza do substrato, apicoamento da superfície e reconstituição da sessão a ser recuperada com argamassa polimérica /grout ou microconcreto. Aplicação de produto para proteção do concreto.

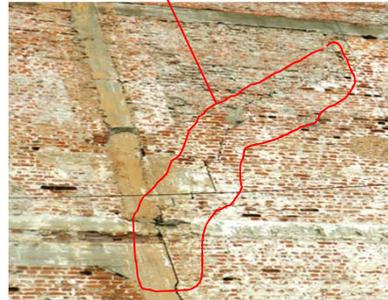
Nº	EIXO	LOCAL	SITUAÇÃO ENCONTRADA	RECOMENDAÇÃO	FOTO	PRIORIDADES
289	AK 1	ARMAZÉM 2	Desagregação do concreto. Umidade no concreto.	Recuperação do concreto desagregado, delimitação da área de recuperação, remoção do concreto desagregado, limpeza do substrato, apicoamento da superfície e reconstituição da sessão a ser recuperada com argamassa polimérica /grout ou microconcreto. Aplicação de produto para proteção do concreto.

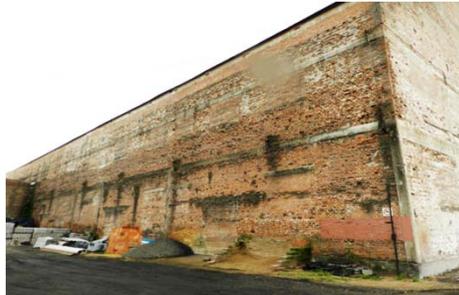
P0
290	EIXO - A	ARMAZÉM 2	Desagregação do concreto. Umidade no concreto.	Recuperação do concreto desagregado, delimitação da área de recuperação, remoção do concreto desagregado, limpeza do substrato, apicoamento da superfície e reconstituição da sessão a ser recuperada com argamassa polimérica /grout ou microconcreto. Aplicação de produto para proteção do concreto.

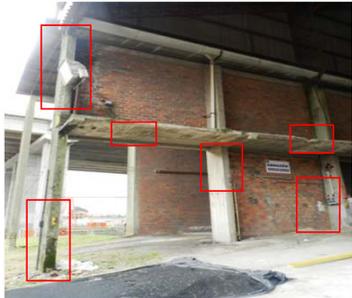
292	B 1/3	ARMAZÉM 5	Desagregação do concreto com armadura exposta (regiões indicadas). Umidade no concreto. Carbonatação.	Recuperação do concreto desagregado, delimitação da área de recuperação, remoção do concreto desagregado, remoção substrato de concreto contaminado, remoção cuidadosa do material contaminado, limpeza e passivação das armaduras, construção da ponte de aderência, reconstituição do local e cura da peça estrutural recuperada. apicoamento da superfície e reconstituição da sessão a ser recuperada com argamassa polimérica /grout ou microconcreto. Aplicação de produto para proteção do concreto. Limpeza do concreto que apresentar eflorescência (carbonatação) para aplicação de Aditivo impermeabilizante e redutor de eflorescência "RHEOMIX 790" ou similar.

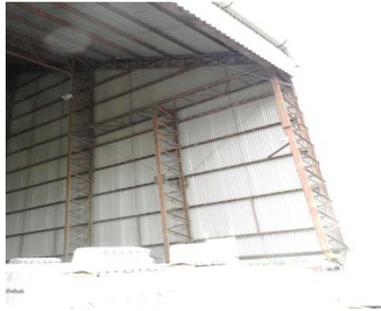
Nº	EIXO	LOCAL	SITUAÇÃO ENCONTRADA	RECOMENDAÇÃO	FOTO	PRIORIDADES
293	C 1/3	ARMAZÉM 5	Corrosão leve em toda a estrutura metálica do fechamento lateral e cobertura.	Tratamento superficial e posterior pintura na estrutura metálica.

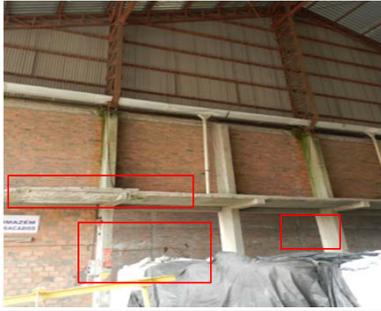
P2
294	B 3/5	ARMAZÉM 5	Corrosão leve em toda a estrutura metálica do fechamento lateral. Desagregação do concreto com armadura exposta (regiões indicadas). Umidade no concreto. Não foi possível inspecionar o local por completo, pois o mesmo encontrava-se com material armazenado.	Tratamento superficial e posterior pintura na estrutura metálica. Recuperação do concreto desagregado, delimitação da área de recuperação, remoção do concreto desagregado, remoção substrato de concreto contaminado, remoção cuidadosa do material contaminado, limpeza e passivação das armaduras, construção da ponte de aderência, reconstituição do local e cura da peça estrutural recuperada. apicoamento da superfície e reconstituição da sessão a ser recuperada com argamassa polimérica /grout ou microconcreto. Aplicação de produto para proteção do concreto.

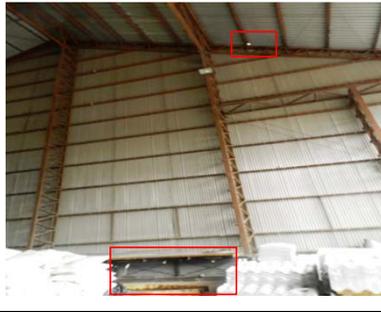
295	C 3/5	ARMAZÉM 5	Corrosão leve em toda a estrutura metálica do fechamento lateral e cobertura. Telhas danificadas.	Tratamento superficial e posterior pintura na estrutura metálica. Substituição de telhas danificadas.

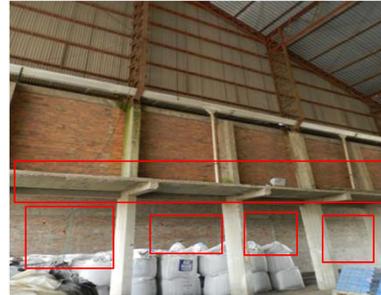
P1
296	B 5/7	ARMAZÉM 5	Corrosão leve em toda a estrutura metálica do fechamento lateral e cobertura. Desagregação do concreto. Umidade no concreto. Carbonatação. Não foi possível inspecionar o local por completo, pois o mesmo encontrava-se com material armazenado.	Tratamento superficial e posterior pintura na estrutura metálica. Recuperação do concreto desagregado, delimitação da área de recuperação, remoção do concreto desagregado, limpeza do substrato, apicoamento da superfície e reconstituição da sessão a ser recuperada com argamassa polimérica /grout ou microconcreto. Aplicação de produto para proteção do concreto. Limpeza do concreto que apresentar efluorescência (carbonatação) para aplicação de Aditivo impermeabilizante e redutor de efluorescência "RHEOMIX 790" ou similar.

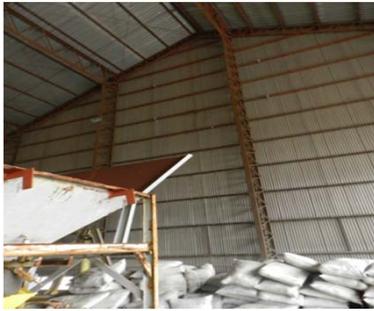
Nº	EIXO	LOCAL	SITUAÇÃO ENCONTRADA	RECOMENDAÇÃO	FOTO	PRIORIDADES
297	C 5/7	ARMAZÉM 5	Corrosão leve em toda a estrutura metálica do fechamento lateral e cobertura. Não foi possível inspecionar o local por completo, pois o mesmo encontrava-se com material armazenado.	Tratamento superficial e posterior pintura na estrutura metálica.

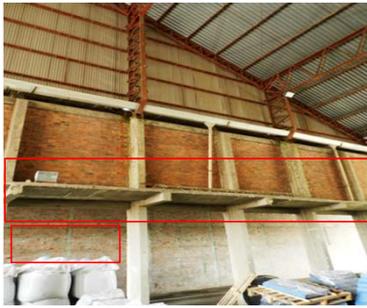
P2
298	B 7/9	ARMAZÉM 5	Corrosão leve em toda a estrutura metálica do fechamento lateral e cobertura. Desagregação do concreto. Umidade no concreto. Carbonatação.	Tratamento superficial e posterior pintura na estrutura metálica. Recuperação do concreto desagregado, delimitação da área de recuperação, remoção do concreto desagregado, limpeza do substrato, apicoamento da superfície e reconstituição da sessão a ser recuperada com argamassa polimérica /grout ou microconcreto. Aplicação de produto para proteção do concreto. Limpeza do concreto que apresentar eflorescência (carbonatação) para aplicação de Aditivo impermeabilizante e redutor de eflorescência "RHEOMIX 790" ou similar.

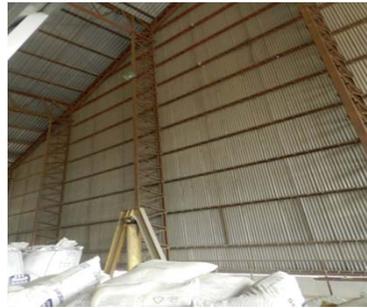
299	C 7/9	ARMAZÉM 5	Corrosão leve em toda a estrutura metálica do fechamento lateral e cobertura. Não foi possível inspecionar o local por completo, pois o mesmo encontrava-se com material armazenado.	Tratamento superficial e posterior pintura na estrutura metálica.

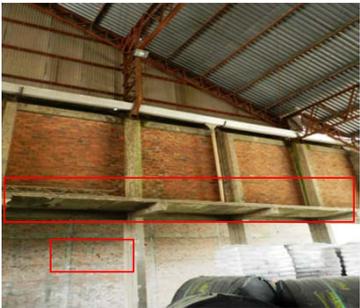
P2
300	B 9/11	ARMAZÉM 5	Corrosão leve em toda a estrutura metálica do fechamento lateral e cobertura. Desagregação do concreto. Umidade no concreto. Carbonatação.	Tratamento superficial e posterior pintura na estrutura metálica. Recuperação do concreto desagregado, delimitação da área de recuperação, remoção do concreto desagregado, limpeza do substrato, apicoamento da superfície e reconstituição da sessão a ser recuperada com argamassa polimérica /grout ou microconcreto. Aplicação de produto para proteção do concreto. Limpeza do concreto que apresentar eflorescência (carbonatação) para aplicação de Aditivo impermeabilizante e redutor de eflorescência "RHEOMIX 790" ou similar.

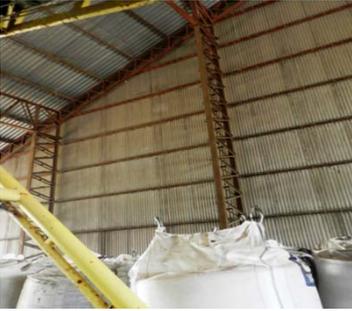
Nº	EIXO	LOCAL	SITUAÇÃO ENCONTRADA	RECOMENDAÇÃO	FOTO	PRIORIDADES
301	C 9/11	ARMAZÉM 5	Corrosão leve em toda a estrutura metálica do fechamento lateral e cobertura. Não foi possível inspecionar o local por completo, pois o mesmo encontrava-se com material armazenado.	Tratamento superficial e posterior pintura na estrutura metálica.

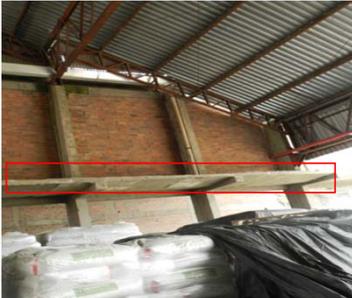
P2
302	B 11/13	ARMAZÉM 5	Corrosão leve em toda a estrutura metálica do fechamento lateral e cobertura. Desagregação do concreto. Umidade no concreto. Carbonatação. Não foi possível inspecionar o local por completo, pois o mesmo encontrava-se com material armazenado.	Tratamento superficial e posterior pintura na estrutura metálica. Recuperação do concreto desagregado, delimitação da área de recuperação, remoção do concreto desagregado, limpeza do substrato, apicoamento da superfície e reconstituição da sessão a ser recuperada com argamassa polimérica /grout ou microconcreto. Aplicação de produto para proteção do concreto. Limpeza do concreto que apresentar eflorescência (carbonatação) para aplicação de Aditivo impermeabilizante e redutor de eflorescência "RHEOMIX 790" ou similar.

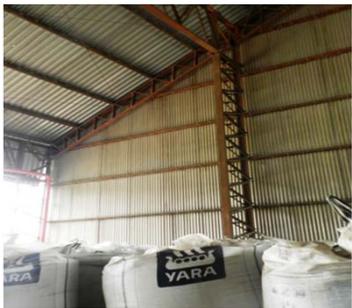
303	C 11/13	ARMAZÉM 5	Corrosão leve em toda a estrutura metálica do fechamento lateral e cobertura. Não foi possível inspecionar o local por completo, pois o mesmo encontrava-se com material armazenado.	Tratamento superficial e posterior pintura na estrutura metálica.

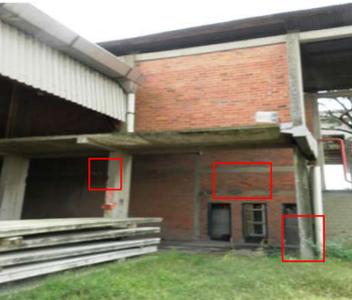
P2
304	B 13/14	ARMAZÉM 5	Desagregação do concreto. Umidade no concreto. Carbonatação.	Recuperação do concreto desagregado, delimitação da área de recuperação, remoção do concreto desagregado, limpeza do substrato, apicoamento da superfície e reconstituição da sessão a ser recuperada com argamassa polimérica /grout ou microconcreto. Aplicação de produto para proteção do concreto. Limpeza do concreto que apresentar eflorescência (carbonatação) para aplicação de Aditivo impermeabilizante e redutor de eflorescência "RHEOMIX 790" ou similar.

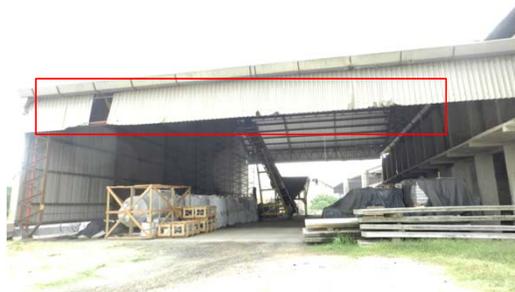
Nº	EIXO	LOCAL	SITUAÇÃO ENCONTRADA	RECOMENDAÇÃO	FOTO	PRIORIDADES
305	BC 13	ARMAZÉM 5	Corrosão leve na estrutura metálica. Telhas danificadas.	Tratamento superficial e posterior pintura na estrutura metálica. Substituição de telhas danificadas.

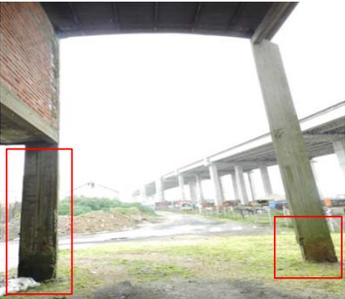
P2
306	BC 14	ARMAZÉM 5	Desagregação do concreto com armadura exposta (regiões indicadas). Umidade no concreto. Carbonatação.	Recuperação do concreto desagregado, delimitação da área de recuperação, remoção do concreto desagregado, remoção substrato de concreto contaminado, remoção cuidadosa do material contaminado, limpeza e passivação das armaduras, construção da ponte de aderência, reconstituição do local e cura da peça estrutural recuperada. apicoamento da superfície e reconstituição da sessão a ser recuperada com argamassa polimérica /grout ou microconcreto. Aplicação de produto para proteção do concreto. Limpeza do concreto que apresentar eflorescência (carbonatação) para aplicação de Aditivo impermeabilizante e redutor de eflorescência "RHEOMIX 790" ou similar.

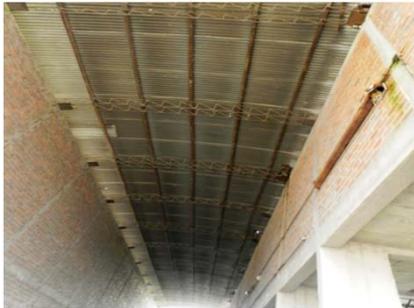
307	AB 4/12 - COBERTURA	ARMAZÉM 5	Corrosão leve na estrutura metálica. Umidade em todo o madeiramento da cobertura.	Tratamento superficial e posterior pintura na estrutura metálica. Aplicação de produto para proteção do madeiramento.

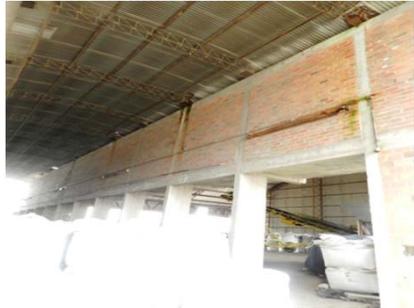
P1
308	B 3/12	ARMAZÉM 5	Umidade no concreto. Não foi possível inspecionar o local por completo, pois o mesmo encontrava-se com material armazenado.	Aplicação de produto para proteção do concreto.

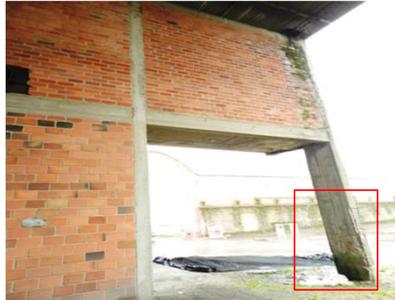
Nº	EIXO	LOCAL	SITUAÇÃO ENCONTRADA	RECOMENDAÇÃO	FOTO	PRIORIDADES
309	B 1/2	ARMAZÉM 5	Desagregação do concreto com armadura exposta. Umidade no concreto. Carbonatação.	Recuperação do concreto desagregado, delimitação da área de recuperação, remoção do concreto desagregado, remoção substrato de concreto contaminado, remoção cuidadosa do material contaminado, limpeza e passivação das armaduras, construção da ponte de aderência, reconstituição do local e cura da peça estrutural recuperada. apicoamento da superfície e reconstituição da sessão a ser recuperada com argamassa polimérica /grout ou microconcreto. Aplicação de produto para proteção do concreto. Limpeza do concreto que apresentar eflorescência (carbonatação) para aplicação de Aditivo impermeabilizante e redutor de eflorescência "RHEOMIX 790" ou similar.

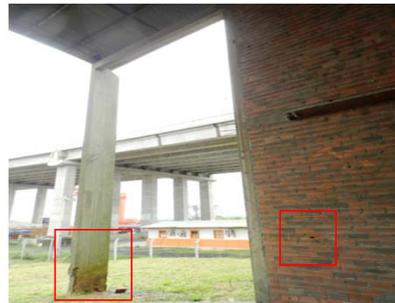
P1
310	A 1/2	ARMAZÉM 5	Desagregação do concreto com armadura exposta.	Recuperação do concreto desagregado, delimitação da área de recuperação, remoção do concreto desagregado, remoção substrato de concreto contaminado, remoção cuidadosa do material contaminado, limpeza e passivação das armaduras, construção da ponte de aderência, reconstituição do local e cura da peça estrutural recuperada. apicoamento da superfície e reconstituição da sessão a ser recuperada com argamassa polimérica /grout ou microconcreto.

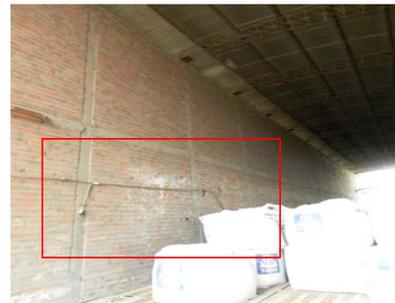
311	A 3/12	ARMAZÉM 5	Desagregação do concreto (região indicada). Incrustação de material no concreto. Não foi possível inspecionar o local por completo, pois o mesmo encontrava-se com material armazenado.	Recuperação do concreto desagregado, delimitação da área de recuperação, remoção do concreto desagregado, limpeza do substrato, apicoamento da superfície e reconstituição da sessão a ser recuperada com argamassa polimérica /grout ou microconcreto. Limpeza do material incrustado no concreto.

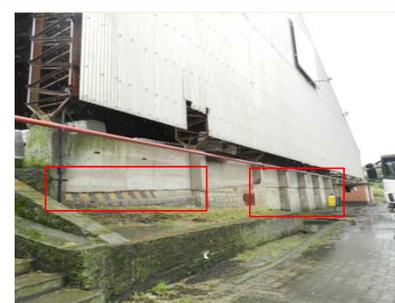
P2
312	C 1/13 - EXTERNO	ARMAZÉM 5	Desagregação do concreto com armadura exposta. Corrosão leve na estrutura metálica. Umidade no concreto. Telhas danificadas.	Recuperação do concreto desagregado, delimitação da área de recuperação, remoção do concreto desagregado, remoção substrato de concreto contaminado, remoção cuidadosa do material contaminado, limpeza e passivação das armaduras, construção da ponte de aderência, reconstituição do local e cura da peça estrutural recuperada. apicoamento da superfície e reconstituição da sessão a ser recuperada com argamassa polimérica /grout ou microconcreto. Tratamento superficial e posterior pintura na estrutura metálica. Aplicação de produto para proteção do concreto. Substituição de telhas danificadas.
