**RELATÓRIO DE INTEGRIDADE ESTRUTURAL
ESTRUTURAS DE MADEIRA, CONCRETO E METÁLICAS**

Mistura e Carregamento, Armazéns 1, 2, 3, 5, Armazém 4 – Mistura III e Carregamento

YARA BRASIL – CANOAS - RS
Maio de 2016

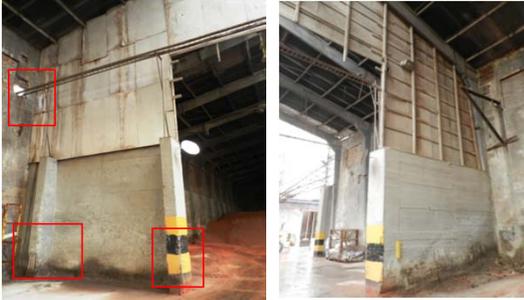
Nº	EIXO	LOCAL	SITUAÇÃO ENCONTRADA	RECOMENDAÇÃO	FOTO	PRIORIDADES
313	EF 12 - BOX 24	ARMAZÉM 4 - MISTURA III	Desagregação do concreto com armadura exposta (regiões indicadas). Umidade no concreto. Umidade nas placas do fechamento lateral. Umidade no madeiramento da parede. Umidade no madeiramento do fechamento lateral.	Recuperação do concreto desagregado, delimitação da área de recuperação, remoção do concreto desagregado, remoção substrato de concreto contaminado, remoção cuidadosa do material contaminado, limpeza e passivação das armaduras, construção da ponte de aderência, reconstituição do local e cura da peça estrutural recuperada. apicoamento da superfície e reconstituição da sessão a ser recuperada com argamassa polimérica /grout ou microconcreto. Aplicação de produto para proteção do concreto. Substituição das placas do fechamento lateral. Aplicação de produto para proteção do madeiramento.

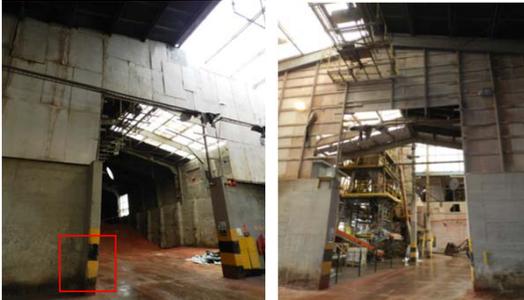
314	CE 12 - BOX 24	ARMAZÉM 4 - MISTURA III	Desagregação do concreto com armadura exposta (região indicada). Umidade no concreto. Umidade nas placas do fechamento lateral. Umidade no madeiramento da parede. Umidade no madeiramento do fechamento lateral.	Recuperação do concreto desagregado, delimitação da área de recuperação, remoção do concreto desagregado, remoção substrato de concreto contaminado, remoção cuidadosa do material contaminado, limpeza e passivação das armaduras, construção da ponte de aderência, reconstituição do local e cura da peça estrutural recuperada. apicoamento da superfície e reconstituição da sessão a ser recuperada com argamassa polimérica /grout ou microconcreto. Aplicação de produto para proteção do concreto. Substituição das placas do fechamento lateral. Aplicação de produto para proteção do madeiramento.

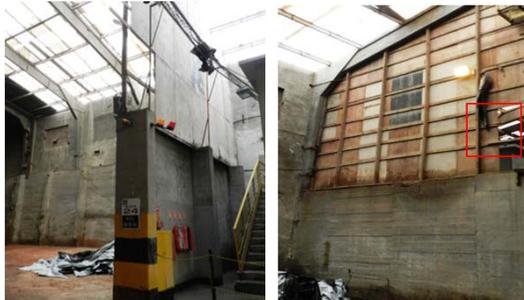
P0
315	AC 12 - BOX 24	ARMAZÉM 4 - MISTURA III	Desagregação do concreto. Umidade no concreto. Umidade nas placas do fechamento lateral. Umidade no madeiramento da parede. Umidade no madeiramento do fechamento lateral. Madeiramento danificado (região indicada).	Recuperação do concreto desagregado, delimitação da área de recuperação, remoção do concreto desagregado, limpeza do substrato, apicoamento da superfície e reconstituição da sessão a ser recuperada com argamassa polimérica /grout ou microconcreto. Aplicação de produto para proteção do concreto. Substituição das placas do fechamento lateral. Aplicação de produto para proteção do madeiramento.

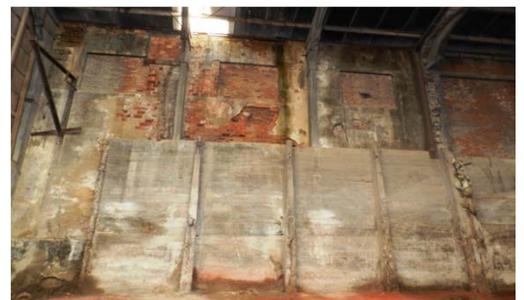
316	F 9/12 - BOX 24	ARMAZÉM 4 - MISTURA III	Desagregação do concreto com armadura exposta por toda a extensão da parede (região indicada). Umidade no concreto.	Recuperação do concreto desagregado, delimitação da área de recuperação, remoção do concreto desagregado, remoção substrato de concreto contaminado, remoção cuidadosa do material contaminado, limpeza e passivação das armaduras, construção da ponte de aderência, reconstituição do local e cura da peça estrutural recuperada. apicoamento da superfície e reconstituição da sessão a ser recuperada com argamassa polimérica /grout ou microconcreto. Aplicação de produto para proteção do concreto.

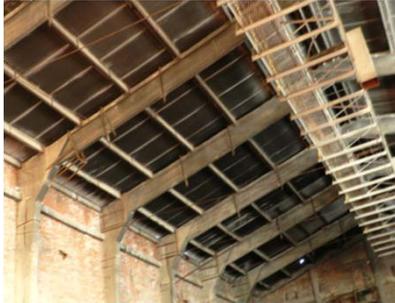
Nº	EIXO	LOCAL	SITUAÇÃO ENCONTRADA	RECOMENDAÇÃO	FOTO	PRIORIDADES
321	AF 1/6 - BOX 24	ARMAZÉM 4 - MISTURA III	Umidade no concreto. Carbonatação.	Aplicação de produto para proteção do concreto. Limpeza do concreto que apresentar eflorescência (carbonatação) para aplicação de Aditivo impermeabilizante e redutor de eflorescência "RHEOMIX 790" ou similar.

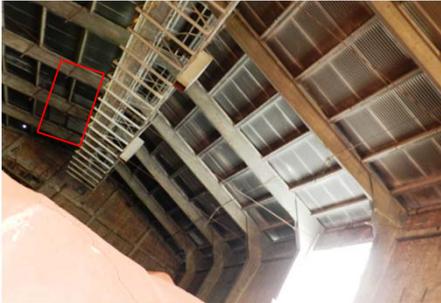
P0
322	AF 1/6 - BOX 24	ARMAZÉM 4 - MISTURA III	Umidade no concreto. Carbonatação. Terça danificada (região indicada).	Aplicação de produto para proteção do concreto. Limpeza do concreto que apresentar eflorescência (carbonatação) para aplicação de Aditivo impermeabilizante e redutor de eflorescência "RHEOMIX 790" ou similar. Substituição da terça danificada.

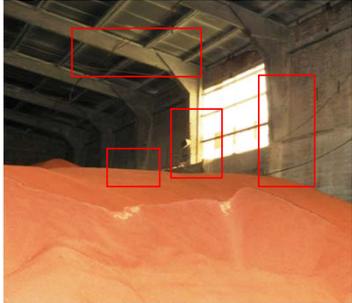
P0
323	A 1/6 - BOX 24	ARMAZÉM 4 - MISTURA III	Desagregação do concreto. Umidade no concreto. Carbonatação. Não foi possível inspecionar o local por completo, pois o mesmo encontrava-se com material armazenado.	Recuperação do concreto desagregado, delimitação da área de recuperação, remoção do concreto desagregado, limpeza do substrato, apicoamento da superfície e reconstituição da sessão a ser recuperada com argamassa polimérica /grout ou microconcreto. Aplicação de produto para proteção do concreto. Limpeza do concreto que apresentar eflorescência (carbonatação) para aplicação de Aditivo impermeabilizante e redutor de eflorescência "RHEOMIX 790" ou similar.

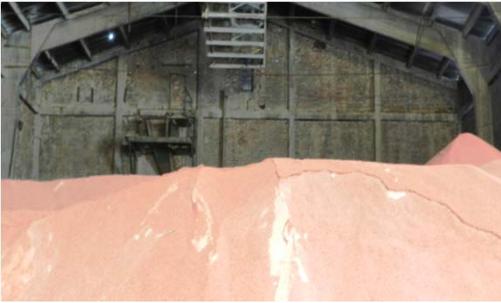
324	AF 1 - BOX 24	ARMAZÉM 4 - MISTURA III	Umidade no concreto. Carbonatação.	Aplicação de produto para proteção do concreto. Limpeza do concreto que apresentar eflorescência (carbonatação) para aplicação de Aditivo impermeabilizante e redutor de eflorescência "RHEOMIX 790" ou similar.

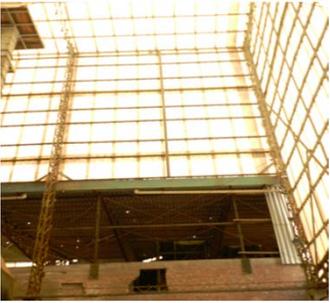
Nº	EIXO	LOCAL	SITUAÇÃO ENCONTRADA	RECOMENDAÇÃO	FOTO	PRIORIDADES
333	DF 18 - BOX 24	ARMAZÉM 4 - MISTURA III	Desagregação do concreto. Oxidação severa nos pilares metálicos.	Recuperação do concreto desagregado, delimitação da área de recuperação, remoção do concreto desagregado, limpeza do substrato, apicoamento da superfície e reconstituição da sessão a ser recuperada com argamassa polimérica /grout ou microconcreto. Substituição dos pilares metálicos.

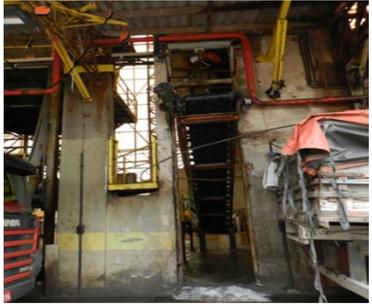
---
335	A 15/16 - BOX 24	ARMAZÉM 4 - MISTURA III	Desagregação do concreto com armadura exposta. Umidade no concreto.	Recuperação do concreto desagregado, delimitação da área de recuperação, remoção do concreto desagregado, remoção substrato de concreto contaminado, remoção cuidadosa do material contaminado, limpeza e passivação das armaduras, construção da ponte de aderência, reconstituição do local e cura da peça estrutural recuperada. apicoamento da superfície e reconstituição da sessão a ser recuperada com argamassa polimérica /grout ou microconcreto. Aplicação de produto para proteção do concreto.

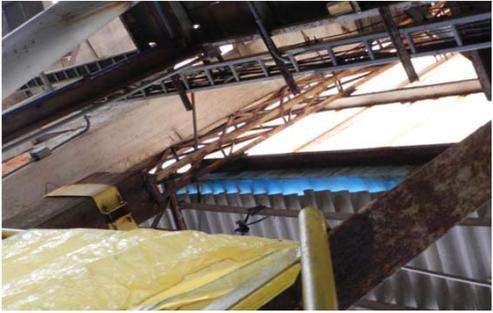
336	A 16 - BOX 24	ARMAZÉM 4 - MISTURA III	Corrosão severa nos pilares metálicos. Umidade no concreto. Carbonatação.	Substituição do pilar metálico. Aplicação de produto para proteção do concreto. Limpeza do concreto que apresentar eflorescência (carbonatação) para aplicação de Aditivo impermeabilizante e redutor de eflorescência "RHEOMIX 790" ou similar.

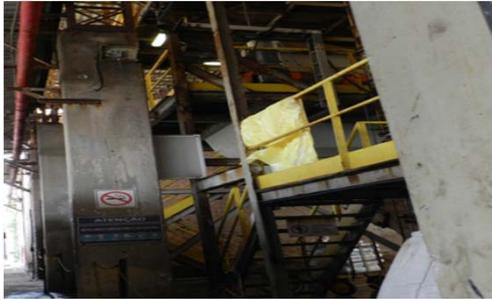
Nº	EIXO	LOCAL	SITUAÇÃO ENCONTRADA	RECOMENDAÇÃO	FOTO	PRIORIDADES
337	A 17/18 - BOX 24	ARMAZÉM 4 - MISTURA III	Corrosão severa nos pilares metálicos. Umidade no concreto. Carbonatação.	Substituição do pilar metálico. Aplicação de produto para proteção do concreto. Limpeza do concreto que apresentar eflorescência (carbonatação) para aplicação de Aditivo impermeabilizante e redutor de eflorescência "RHEOMIX 790" ou similar.

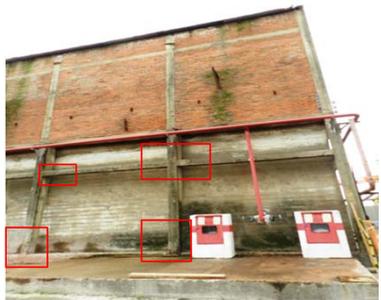
P0
339	A 1/3 - BOX 24	ARMAZÉM 4 - MISTURA III	Desagregação do concreto com armadura exposta. Umidade no concreto. Carbonatação.	Recuperação do concreto desagregado, delimitação da área de recuperação, remoção do concreto desagregado, remoção substrato de concreto contaminado, remoção cuidadosa do material contaminado, limpeza e passivação das armaduras, construção da ponte de aderência, reconstituição do local e cura da peça estrutural recuperada. apicoamento da superfície e reconstituição da sessão a ser recuperada com argamassa polimérica /grout ou microconcreto. Aplicação de produto para proteção do concreto. Limpeza do concreto que apresentar eflorescência (carbonatação) para aplicação de Aditivo impermeabilizante e redutor de eflorescência "RHEOMIX 790" ou similar.

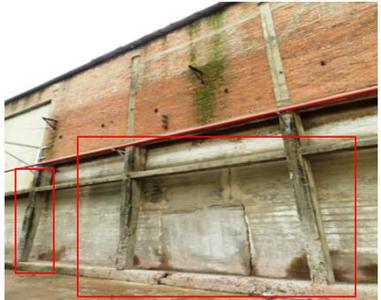
340	A 3/5 - BOX 24	ARMAZÉM 4 - MISTURA III	Desagregação do concreto com armadura exposta. Umidade no concreto. Carbonatação.	Recuperação do concreto desagregado, delimitação da área de recuperação, remoção do concreto desagregado, remoção substrato de concreto contaminado, remoção cuidadosa do material contaminado, limpeza e passivação das armaduras, construção da ponte de aderência, reconstituição do local e cura da peça estrutural recuperada. apicoamento da superfície e reconstituição da sessão a ser recuperada com argamassa polimérica /grout ou microconcreto. Aplicação de produto para proteção do concreto. Limpeza do concreto que apresentar eflorescência (carbonatação) para aplicação de Aditivo impermeabilizante e redutor de eflorescência "RHEOMIX 790" ou similar.

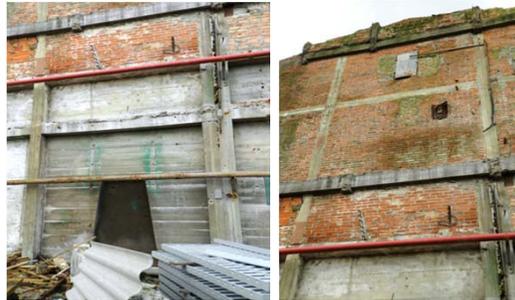
Nº	EIXO	LOCAL	SITUAÇÃO ENCONTRADA	RECOMENDAÇÃO	FOTO	PRIORIDADES
345	CD 1 - BOX 24	ARMAZÉM 4 - MISTURA III	Desagregação do concreto. Umidade no concreto. Carbonatação. Foi verificado deslocamento lateral e sobrecarga, causando danos aos pilares e vigas.	Recuperação do concreto desagregado, delimitação da área de recuperação, remoção do concreto desagregado, limpeza do substrato, apicoamento da superfície e reconstituição da sessão a ser recuperada com argamassa polimérica /grout ou microconcreto. Aplicação de produto para proteção do concreto em contato com o material agressivo. Limpeza do concreto que apresentar eflorescência (carbonatação) para aplicação de Aditivo impermeabilizante e redutor de eflorescência "RHEOMIX 790" ou similar. Necessário recalcular a estrutura para adequação.

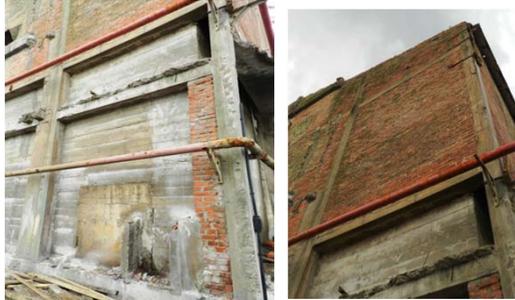
347	EF 1 - BOX 24	ARMAZÉM 4 - MISTURA III	Desagregação do concreto. Umidade no concreto. Carbonatação. Foi verificado deslocamento lateral e sobrecarga, causando danos aos pilares e vigas.	Recuperação do concreto desagregado, delimitação da área de recuperação, remoção do concreto desagregado, limpeza do substrato, apicoamento da superfície e reconstituição da sessão a ser recuperada com argamassa polimérica /grout ou microconcreto. Aplicação de produto para proteção do concreto em contato com o material agressivo. Limpeza do concreto que apresentar eflorescência (carbonatação) para aplicação de Aditivo impermeabilizante e redutor de eflorescência "RHEOMIX 790" ou similar. Necessário recalcular a estrutura para adequação.

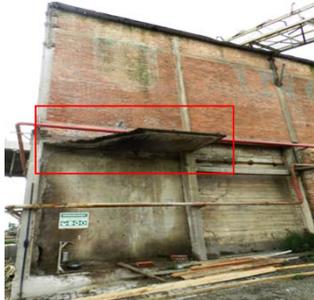
P0
348	F 1/3 - BOX 24	ARMAZÉM 4 - MISTURA III	Desagregação do concreto com armadura exposta. Umidade no concreto. Carbonatação. Cobertura danificada (região indicada).	Recuperação do concreto desagregado, delimitação da área de recuperação, remoção do concreto desagregado, remoção substrato de concreto contaminado, remoção cuidadosa do material contaminado, limpeza e passivação das armaduras, construção da ponte de aderência, reconstituição do local e cura da peça estrutural recuperada. apicoamento da superfície e reconstituição da sessão a ser recuperada com argamassa polimérica /grout ou microconcreto. Limpeza do concreto que apresentar eflorescência (carbonatação) para aplicação de Aditivo impermeabilizante e redutor de eflorescência "RHEOMIX 790" ou similar. Demolição da cobertura indicada.

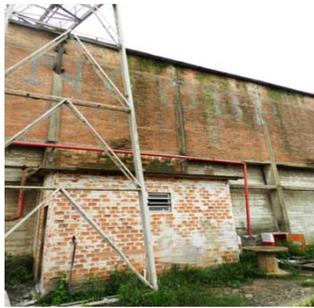
Nº	EIXO	LOCAL	SITUAÇÃO ENCONTRADA	RECOMENDAÇÃO	FOTO	PRIORIDADES
349	F 3/5 - BOX 24	ARMAZÉM 4 - MISTURA III	Desagregação do concreto com armadura exposta. Umidade no concreto. Carbonatação.	Recuperação do concreto desagregado, delimitação da área de recuperação, remoção do concreto desagregado, remoção substrato de concreto contaminado, remoção cuidadosa do material contaminado, limpeza e passivação das armaduras, construção da ponte de aderência, reconstituição do local e cura da peça estrutural recuperada. apicoamento da superfície e reconstituição da sessão a ser recuperada com argamassa polimérica /grout ou microconcreto. Limpeza do concreto que apresentar eflorescência (carbonatação) para aplicação de Aditivo impermeabilizante e redutor de eflorescência "RHEOMIX 790" ou similar.

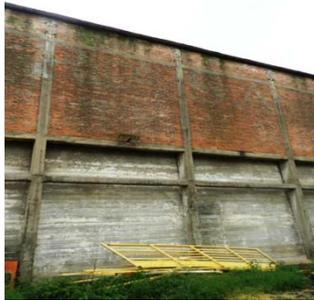
P0
350	F 5/7 - BOX 24	ARMAZÉM 4 - MISTURA III	Desagregação do concreto com armadura exposta. Umidade no concreto. Carbonatação.	Recuperação do concreto desagregado, delimitação da área de recuperação, remoção do concreto desagregado, remoção substrato de concreto contaminado, remoção cuidadosa do material contaminado, limpeza e passivação das armaduras, construção da ponte de aderência, reconstituição do local e cura da peça estrutural recuperada. apicoamento da superfície e reconstituição da sessão a ser recuperada com argamassa polimérica /grout ou microconcreto. Limpeza do concreto que apresentar eflorescência (carbonatação) para aplicação de Aditivo impermeabilizante e redutor de eflorescência "RHEOMIX 790" ou similar.

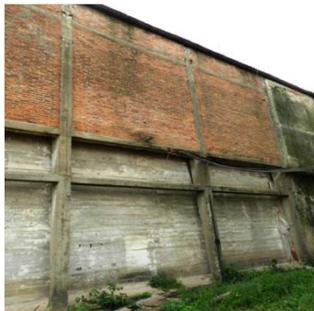
351	F 7/9 - BOX 24	ARMAZÉM 4 - MISTURA III	Desagregação do concreto com armadura exposta. Umidade no concreto. Carbonatação.	Recuperação do concreto desagregado, delimitação da área de recuperação, remoção do concreto desagregado, remoção substrato de concreto contaminado, remoção cuidadosa do material contaminado, limpeza e passivação das armaduras, construção da ponte de aderência, reconstituição do local e cura da peça estrutural recuperada. apicoamento da superfície e reconstituição da sessão a ser recuperada com argamassa polimérica /grout ou microconcreto. Limpeza do concreto que apresentar eflorescência (carbonatação) para aplicação de Aditivo impermeabilizante e redutor de eflorescência "RHEOMIX 790" ou similar.

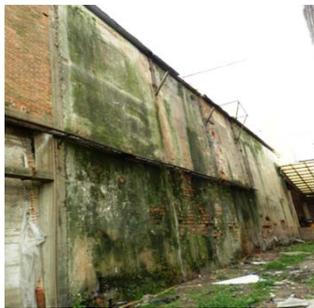
P0
352	F 9/12 - BOX 24	ARMAZÉM 4 - MISTURA III	Desagregação do concreto com armadura exposta. Umidade no concreto. Carbonatação.	Recuperação do concreto desagregado, delimitação da área de recuperação, remoção do concreto desagregado, remoção substrato de concreto contaminado, remoção cuidadosa do material contaminado, limpeza e passivação das armaduras, construção da ponte de aderência, reconstituição do local e cura da peça estrutural recuperada. apicoamento da superfície e reconstituição da sessão a ser recuperada com argamassa polimérica /grout ou microconcreto. Limpeza do concreto que apresentar eflorescência (carbonatação) para aplicação de Aditivo impermeabilizante e redutor de eflorescência "RHEOMIX 790" ou similar.

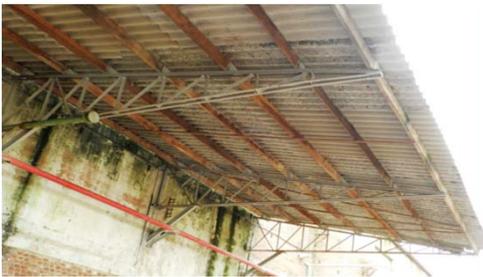
Nº	EIXO	LOCAL	SITUAÇÃO ENCONTRADA	RECOMENDAÇÃO	FOTO	PRIORIDADES
353	A 9/11	ARMAZÉM 4 - CARREGAMENTO	Umidade em todo o madeiramento da cobertura. Corrosão de leve na estrutura metálica da cobertura. Umidade no concreto. Carbonatação.	Substituição de todo o madeiramento da cobertura e impermeabilização da cabeça dos parafusos para proteção contra corrosão e evitar infiltração. Tratamento superficial e posterior pintura na estrutura metálica. Aplicação de produto para proteção do concreto. Limpeza do concreto que apresentar eflorescência (carbonatação) para aplicação de Aditivo impermeabilizante e redutor de eflorescência "RHEOMIX 790" ou similar.

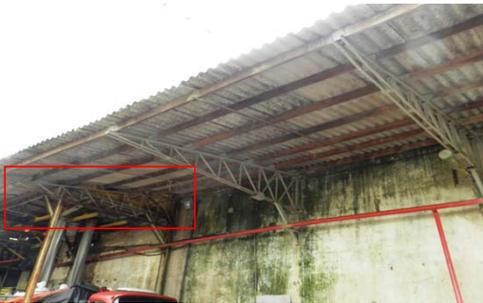
P0
354	A 11/13	ARMAZÉM 4 - CARREGAMENTO	Umidade em todo o madeiramento da cobertura. Corrosão severa na estrutura metálica indicada e corrosão leve no restante das estruturas metálicas da cobertura. Umidade no concreto. Carbonatação.	Substituição de todo o madeiramento da cobertura e impermeabilização da cabeça dos parafusos para proteção contra corrosão e evitar infiltração. Substituição da estrutura metálica indicada e tratamento superficial e posterior pintura no restante das estruturas. Aplicação de produto para proteção do concreto. Limpeza do concreto que apresentar eflorescência (carbonatação) para aplicação de Aditivo impermeabilizante e redutor de eflorescência "RHEOMIX 790" ou similar.

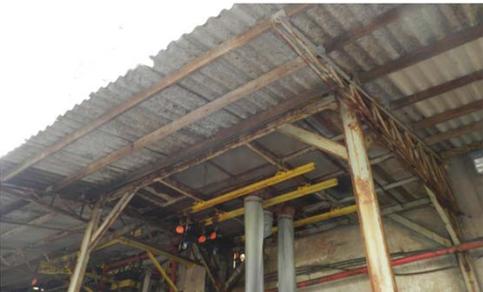
355	A 13/14	ARMAZÉM 4 - CARREGAMENTO	Umidade em todo o madeiramento da cobertura. Corrosão severa na estrutura metálica da cobertura.	Substituição de todo o madeiramento da cobertura e impermeabilização da cabeça dos parafusos para proteção contra corrosão e evitar infiltração. Substituição da estrutura metálica.

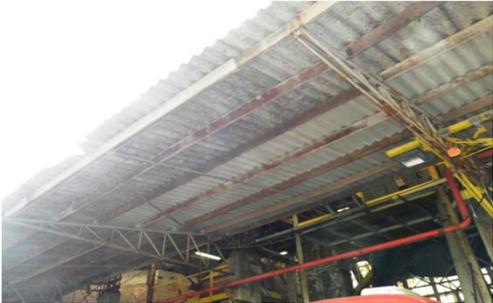
Nº	EIXO	LOCAL	SITUAÇÃO ENCONTRADA	RECOMENDAÇÃO	FOTO	PRIORIDADES
357	A 16/17	ARMAZÉM 4 - CARREGAMENTO	Umidade em todo o madeiramento da cobertura. Corrosão severa na estrutura metálica da cobertura.	Substituição de todo o madeiramento da cobertura e impermeabilização da cabeça dos parafusos para proteção contra corrosão e evitar infiltração. Substituição da estrutura metálica.

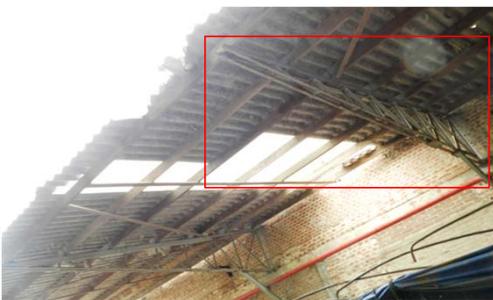
360	A 19/20	ARMAZÉM 4 - CARREGAMENTO	Umidade em todo o madeiramento da cobertura. Corrosão severa na estrutura metálica indicada e corrosão moderada no restante da estrutura metálica da cobertura. Telhas danificadas.	Substituição de todo o madeiramento da cobertura e impermeabilização da cabeça dos parafusos para proteção contra corrosão e evitar infiltração. Substituição da estrutura metálica indicada e tratamento superficial e posterior pintura no restante das estruturas. Substituição de telhas danificadas.

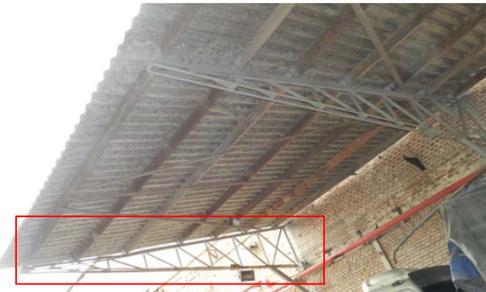
Nº	EIXO	LOCAL	SITUAÇÃO ENCONTRADA	RECOMENDAÇÃO	FOTO	PRIORIDADES
361	A 20/21	ARMAZÉM 4 - CARREGAMENTO	Umidade em todo o madeiramento da cobertura. Corrosão severa na estrutura metálica indicada e corrosão moderada no restante da estrutura metálica da cobertura. Telhas danificadas.	Substituição de todo o madeiramento da cobertura e impermeabilização da cabeça dos parafusos para proteção contra corrosão e evitar infiltração. Substituição da estrutura metálica indicada e tratamento superficial e posterior pintura no restante das estruturas. Substituição de telhas danificadas.
