COPERSUCAR - SANTOS/SP	
RELATÓRIO DE INSPEÇÃO NR-11		Relatório 5872	Página 1
		Obra 2437	Revisão 0

RELATÓRIO DE INSPEÇÃO DE ELEVADORES DE CANECAS

(Conforme Portaria MTPS nº 505 da NR-11 de 29 de abril de 2016)

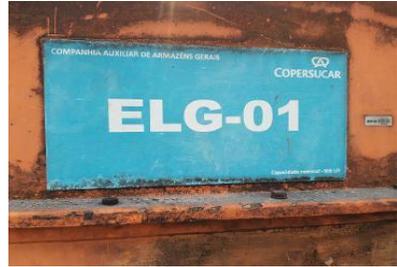
Nº	SITUAÇÃO ENCONTRADA	RECOMENDAÇÃO	PRIORIDADE	FOTO
1	Foi evidenciado que o equipamento possui TAG de identificação.	NADA CONSTA	-

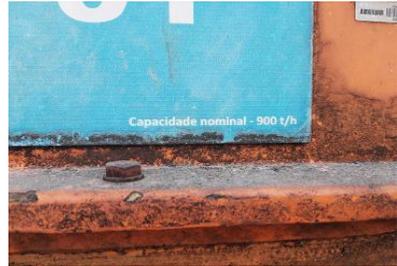
2	Foi verificado que o equipamento possui identificação de carga máxima de trabalho permitida.	NADA CONSTA	-

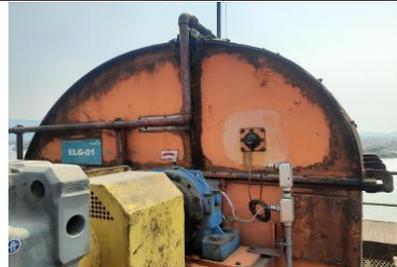
3	Foi verificado que a estrutura metálica da base dos motores do elevador de canecas encontra-se em boas condições.	NADA CONSTA	-

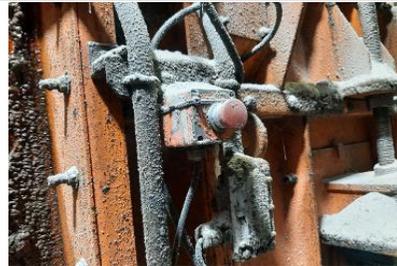
4	O elevador de canecas possui sistema de segurança através de dispositivo de emergência em boas condições de trabalho.	NADA CONSTA	-

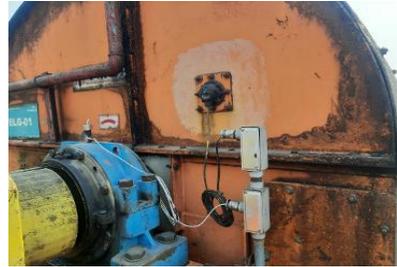
Nº	SITUAÇÃO ENCONTRADA	RECOMENDAÇÃO	PRIORIDADE	FOTO
5	Foi verificado que o elevador de canecas possui sinal de advertência sonoro de partida (buzina) em boas condições operacionais.	NADA CONSTA	-

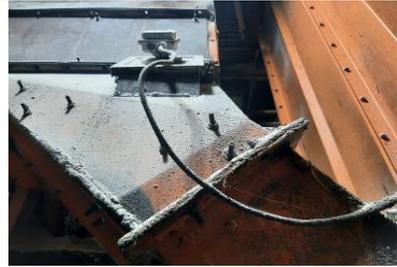
6	O elevador de canecas possui sistema de segurança através de sensores de velocidade em boas condições de trabalho.	NADA CONSTA	-

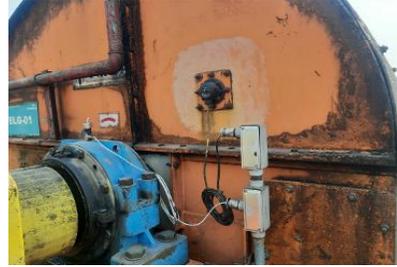
7	O elevador de canecas possui monitoramento através de sensor de temperatura em boas condições de trabalho.	NADA CONSTA	-

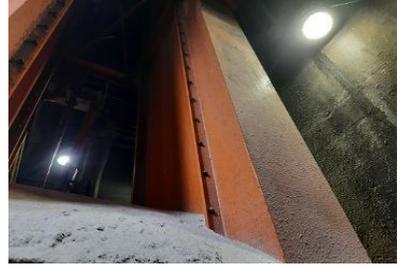
8	Foi evidenciado que o corpo metálico do elevador de canecas está em bom estado de conservação.	NADA CONSTA	-

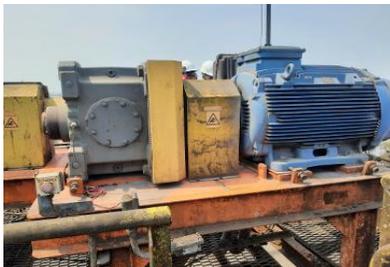
Nº	SITUAÇÃO ENCONTRADA	RECOMENDAÇÃO	PRIORIDADE	FOTO
9	As instalações gerais estão em bom estado de conservação.	NADA CONSTA	-

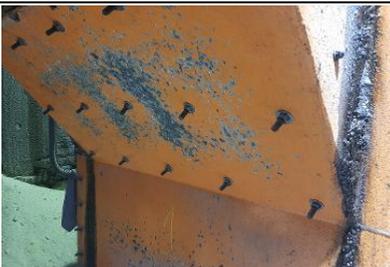
10	Foi evidenciado que ocorre checagem por aperto nos parafusos do elevador de canecas.	NADA CONSTA	-

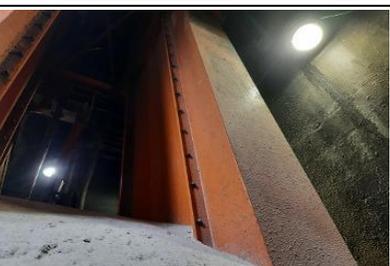
11	Ambiente de instalação do equipamento encontra-se com iluminação de emergência em boas condições.	NADA CONSTA	-

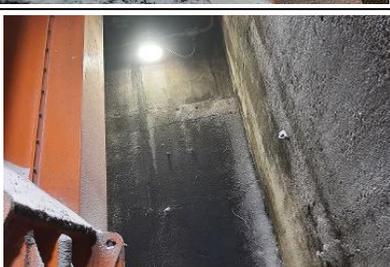
12	Ambiente de instalação do equipamento encontra-se com boa iluminação.	NADA CONSTA	-

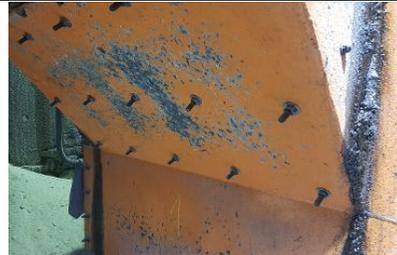
14	Foi evidenciado que a pintura do equipamento necessita de reparos.	Necessário providenciar tratamento e pintura do equipamento.	P3

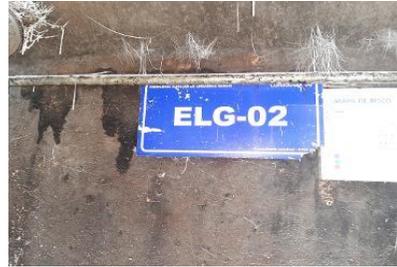
Nº	SITUAÇÃO ENCONTRADA	RECOMENDAÇÃO	PRIORIDADE	FOTO
1	Foi evidenciado que o equipamento possui TAG de identificação.	NADA CONSTA	-

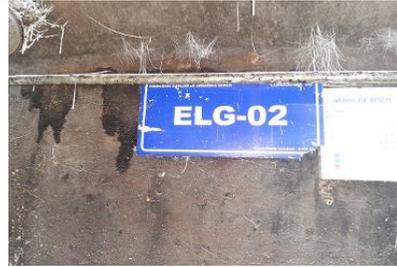
2	Foi verificado que o equipamento possui identificação de carga máxima de trabalho permitida.	NADA CONSTA	-

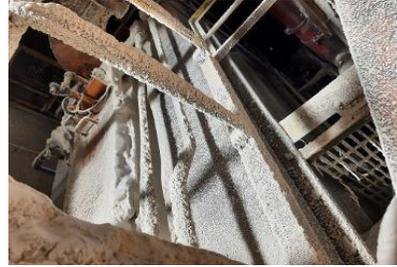
3	Foi verificado que a estrutura metálica da base dos motores do elevador de canecas encontra-se em boas condições.	NADA CONSTA	-

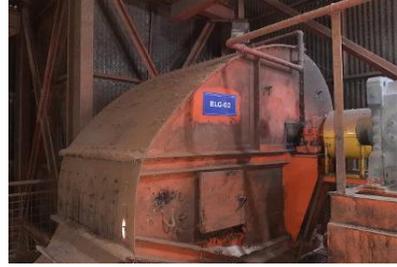
4	O elevador de canecas possui sistema de segurança através de dispositivo de emergência em boas condições de trabalho.	NADA CONSTA	-

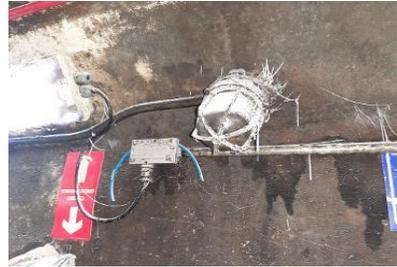
Nº	SITUAÇÃO ENCONTRADA	RECOMENDAÇÃO	PRIORIDADE	FOTO
5	Foi verificado que o elevador de canecas possui sinal de advertência sonoro de partida (buzina) em boas condições operacionais.	NADA CONSTA	-

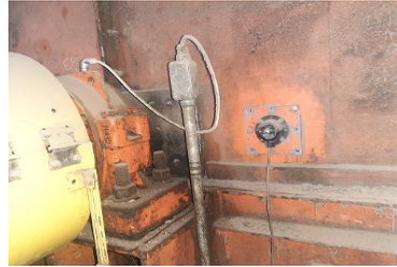
6	O elevador de canecas possui sistema de segurança através de sensores de velocidade em boas condições de funcionamento.	NADA CONSTA	-

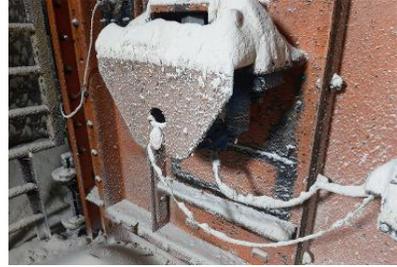
7	O elevador de canecas possui monitoramento através de sensor de temperatura em boas condições de trabalho.	NADA CONSTA	-

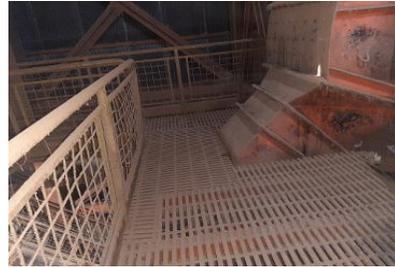
Nº	SITUAÇÃO ENCONTRADA	RECOMENDAÇÃO	PRIORIDADE	FOTO
9	As instalações gerais estão em bom estado de conservação.	NADA CONSTA	-

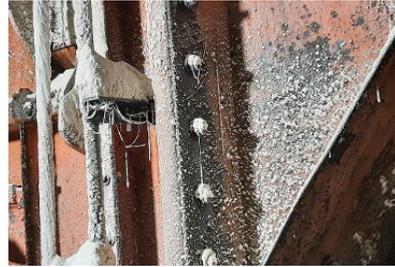
10	Foi evidenciado que ocorre checagem por aperto nos parafusos do elevador de canecas.	NADA CONSTA	-

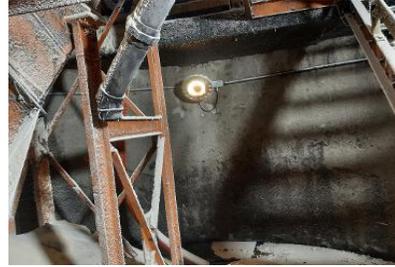
11	Ambiente de instalação do equipamento encontra-se com iluminação de emergência em boas condições.	NADA CONSTA	-

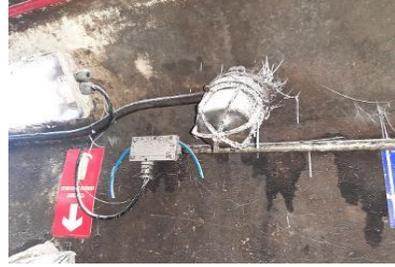
12	Ambiente de instalação do equipamento encontra-se com boa iluminação.	NADA CONSTA	-

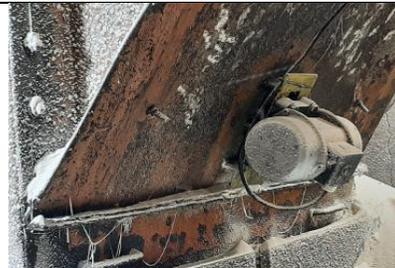
14	Foi evidenciado que a pintura do equipamento necessita de reparos.	Necessário providenciar tratamento e pintura no equipamento.	P3

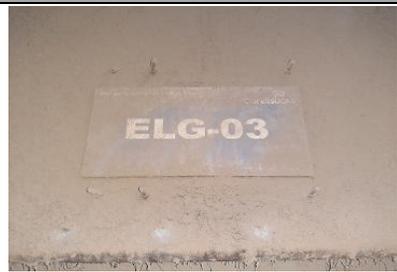
Nº	SITUAÇÃO ENCONTRADA	RECOMENDAÇÃO	PRIORIDADE	FOTO
1	Foi evidenciado que o equipamento possui TAG de identificação.	NADA CONSTA	-

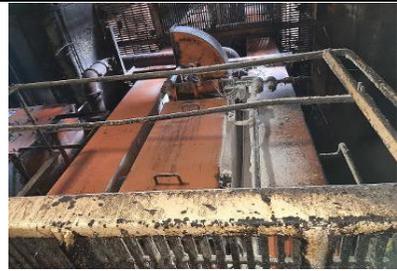
3	Foi verificado que a estrutura metálica da base dos motores do elevador de canecas encontra-se em boas condições.	NADA CONSTA	-

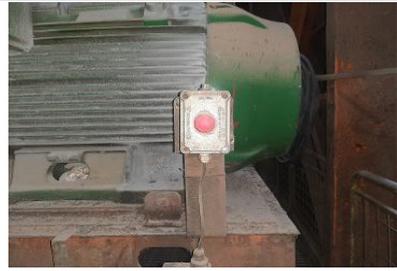
4	O elevador de canecas possui sistema de segurança através de dispositivo de emergência em boas condições de trabalho.	NADA CONSTA	-

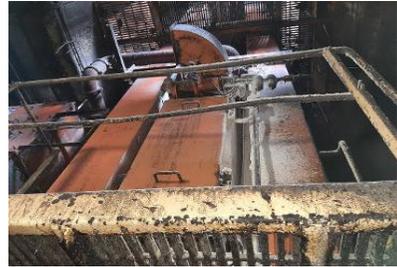
Nº	SITUAÇÃO ENCONTRADA	RECOMENDAÇÃO	PRIORIDADE	FOTO
5	Foi verificado que o elevador de canecas possui sinal de advertência sonoro de partida (buzina) em boas condições operacionais.	NADA CONSTA	-

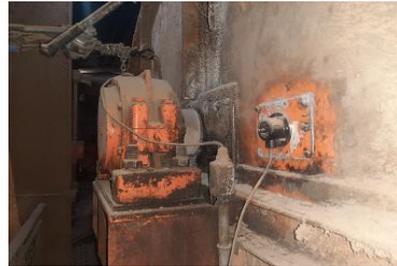
6	O elevador de canecas possui sistema de segurança através de sensores de velocidade em boas condições de funcionamento.	NADA CONSTA	-

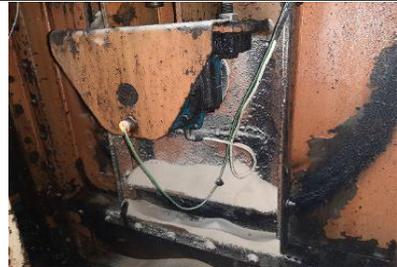
7	O elevador de canecas possui monitoramento através de sensor de temperatura em boas condições de trabalho.	NADA CONSTA	-

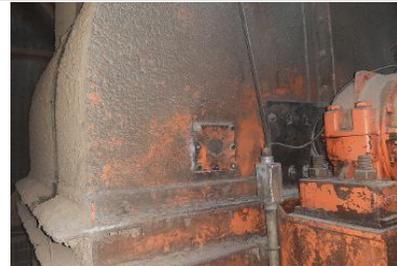
8	Foi evidenciado que o corpo metálico do elevador de canecas está em bom estado de conservação.	NADA CONSTA	-

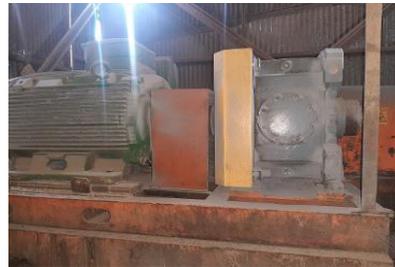
Nº	SITUAÇÃO ENCONTRADA	RECOMENDAÇÃO	PRIORIDADE	FOTO
9	As instalações gerais estão em bom estado de conservação.	NADA CONSTA	-

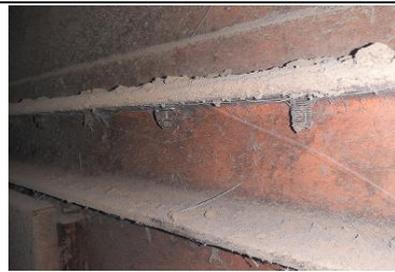
10	Foi evidenciado que ocorre checagem por aperto nos parafusos do elevador de canecas.	NADA CONSTA	-

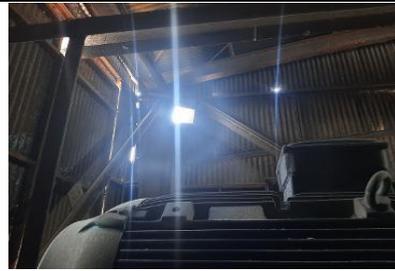
11	Ambiente de instalação do equipamento encontra-se com iluminação de emergência em boas condições.	NADA CONSTA	-

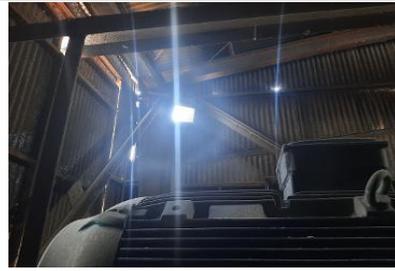
12	Ambiente de instalação do equipamento encontra-se com boa iluminação.	NADA CONSTA	-

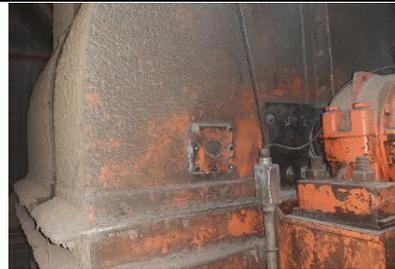
14	Foi evidenciado que a pintura do equipamento necessita de reparos.	Necessário providenciar tratamento e pintura no equipamento.	P3

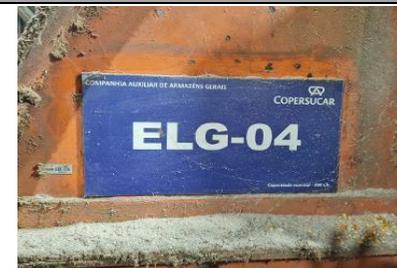
Nº	SITUAÇÃO ENCONTRADA	RECOMENDAÇÃO	PRIORIDADE	FOTO
1	Foi evidenciado que o equipamento possui TAG de identificação.	NADA CONSTA	-

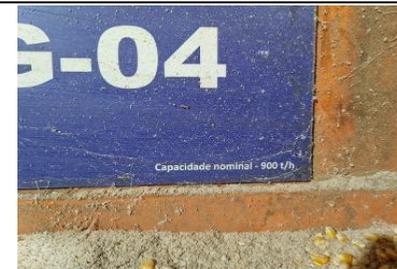
2	Foi verificado que o equipamento possui identificação de carga máxima de trabalho permitida.	NADA CONSTA	-

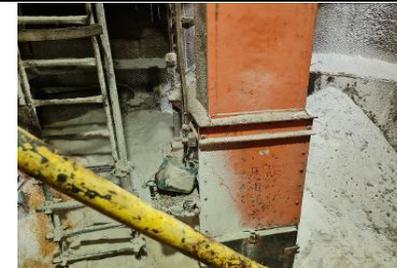
3	Foi verificado que a estrutura metálica da base dos motores do elevador de canecas encontra-se em boas condições.	NADA CONSTA	-

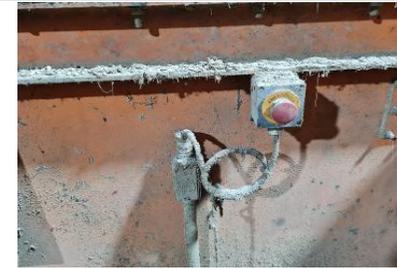
4	O elevador de canecas possui sistema de segurança através de dispositivo de emergência em boas condições de trabalho.	NADA CONSTA	-

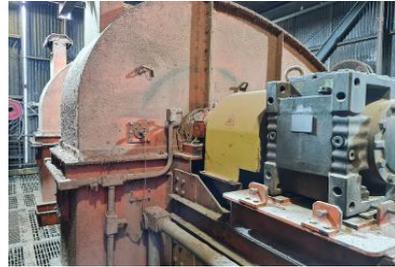
Nº	SITUAÇÃO ENCONTRADA	RECOMENDAÇÃO	PRIORIDADE	FOTO
5	Foi verificado que o elevador de canecas possui sinal de advertência sonoro de partida (buzina) em boas condições operacionais.	NADA CONSTA	-

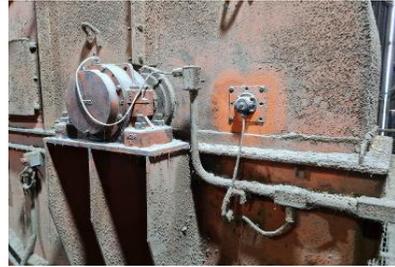
6	O elevador de canecas possui sistema de segurança através de sensores de velocidade em boas condições de funcionamento.	NADA CONSTA	-

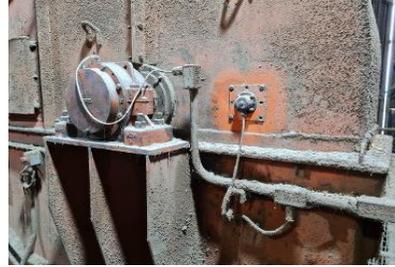
7	O elevador de canecas possui monitoramento através de sensor de temperatura em boas condições de trabalho.	NADA CONSTA	-

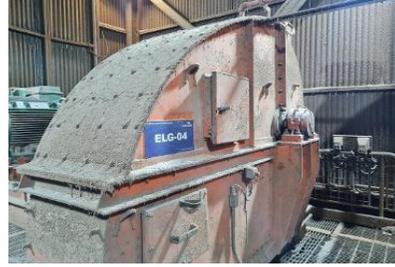
8	Foi evidenciado que o corpo metálico do elevador de canecas está em bom estado de conservação.	NADA CONSTA	-

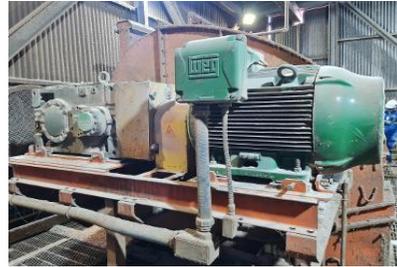
Nº	SITUAÇÃO ENCONTRADA	RECOMENDAÇÃO	PRIORIDADE	FOTO
9	As instalações gerais estão em bom estado de conservação.	NADA CONSTA	-

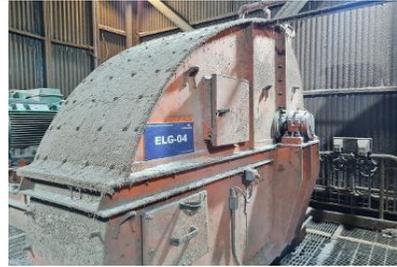
10	Foi evidenciado que ocorre checagem por aperto nos parafusos do elevador de canecas.	NADA CONSTA	-

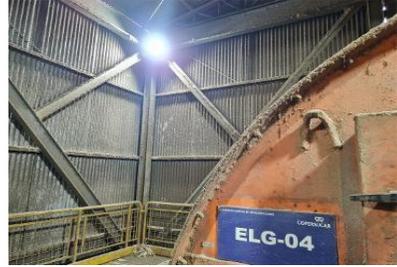
11	Ambiente de instalação do equipamento encontra-se com iluminação de emergência em boas condições.	NADA CONSTA	-

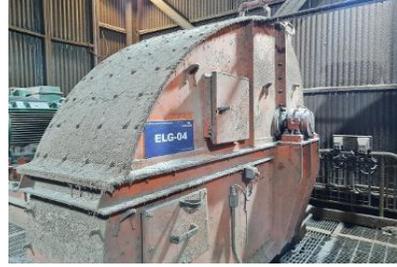
12	Ambiente de instalação do equipamento encontra-se com boa iluminação.	NADA CONSTA	-

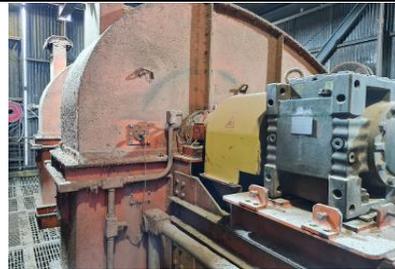
14	Foi evidenciado que a pintura do equipamento necessita de reparos.	Necessário providenciar tratamento e pintura no equipamento.	P3

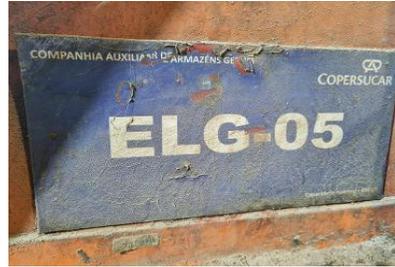
Nº	SITUAÇÃO ENCONTRADA	RECOMENDAÇÃO	PRIORIDADE	FOTO
1	Foi evidenciado que o equipamento possui TAG de identificação.	NADA CONSTA	-

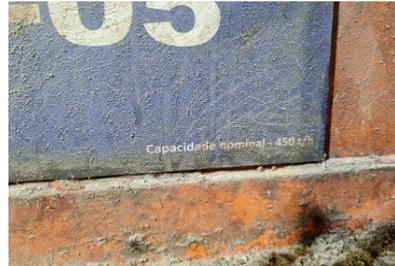
2	Foi verificado que o equipamento possui identificação de carga máxima de trabalho permitida.	NADA CONSTA	-

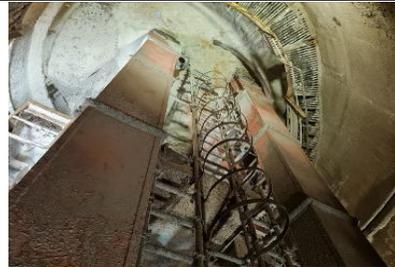
3	Foi verificado que a estrutura metálica do elevador de canecas encontra-se em boas condições.	NADA CONSTA	-

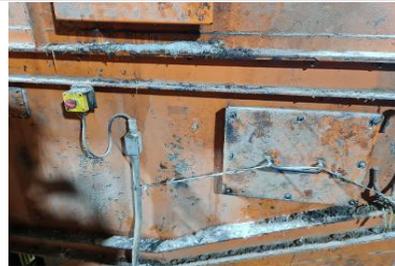
4	O elevador de canecas possui sistema de segurança através de dispositivo de emergência em boas condições de trabalho.	NADA CONSTA	-

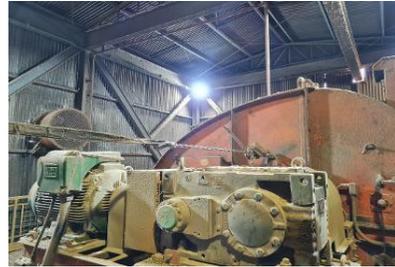
Nº	SITUAÇÃO ENCONTRADA	RECOMENDAÇÃO	PRIORIDADE	FOTO
5	Foi verificado que o elevador de canecas possui sinal de advertência sonoro de partida (buzina) em boas condições operacionais.	NADA CONSTA	-

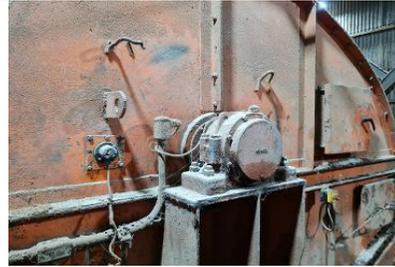
6	O elevador de canecas possui sistema de segurança através de sensores de velocidade em boas condições de funcionamento.	NADA CONSTA	-

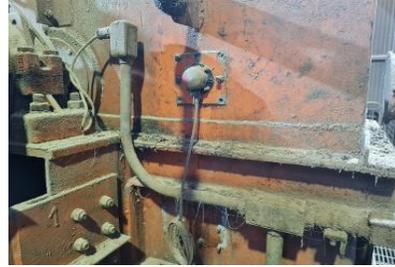
7	O elevador de canecas possui monitoramento através de sensor de temperatura em boas condições de trabalho.	NADA CONSTA	-

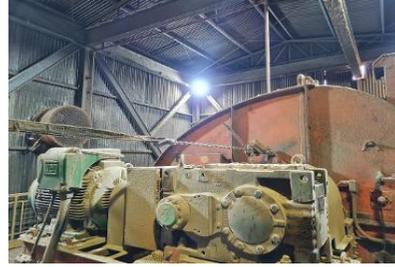
8	Foi evidenciado que o corpo metálico do elevador de canecas está em bom estado de conservação.	NADA CONSTA	-

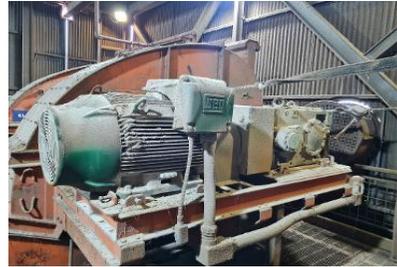
Nº	SITUAÇÃO ENCONTRADA	RECOMENDAÇÃO	PRIORIDADE	FOTO
9	As instalações gerais estão em bom estado de conservação.	NADA CONSTA	-

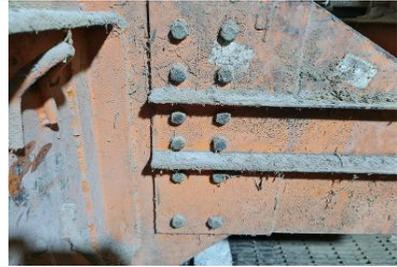
10	Foi evidenciado que ocorre checagem por aperto nos parafusos do elevador de canecas.	NADA CONSTA	-

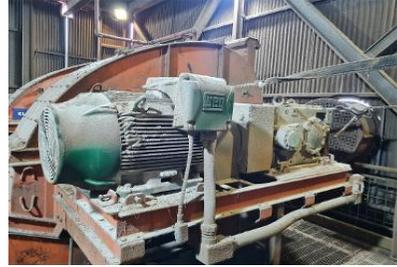
11	Ambiente de instalação do equipamento encontra-se com iluminação de emergência em boas condições.	NADA CONSTA	-

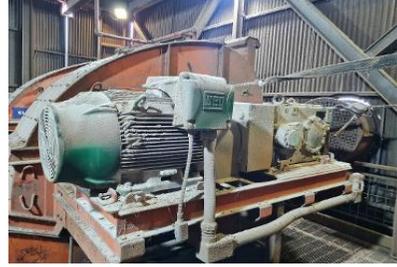
12	Ambiente de instalação do equipamento encontra-se com boa iluminação.	NADA CONSTA	-

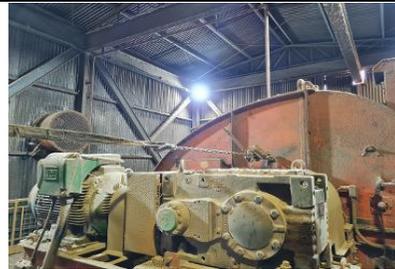
14	Foi evidenciado que a pintura do equipamento necessita de reparos.	Necessário providenciar tratamento e pintura no equipamento.	P3

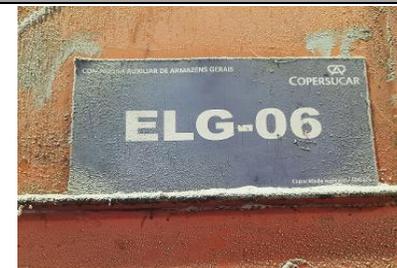
Nº	SITUAÇÃO ENCONTRADA	RECOMENDAÇÃO	PRIORIDADE	FOTO
1	Foi evidenciado que o equipamento possui TAG de identificação.	NADA CONSTA	-

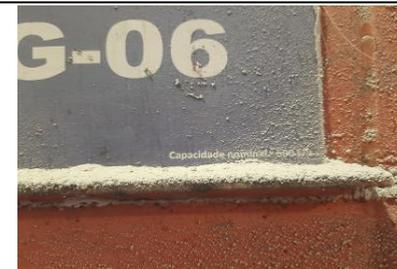
2	Foi verificado que o equipamento possui identificação de carga máxima de trabalho permitida.	NADA CONSTA	-

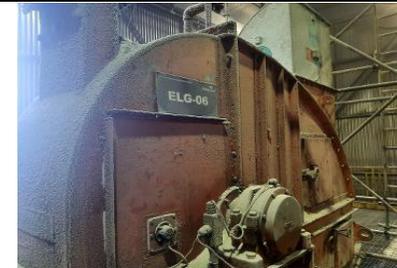
3	Foi verificado que a estrutura metálica do elevador de canecas encontra-se em boas condições.	NADA CONSTA	-

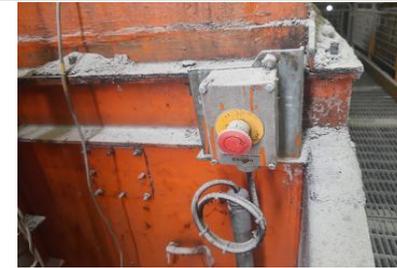
4	O elevador de canecas possui sistema de segurança através de dispositivo de emergência em boas condições de trabalho.	NADA CONSTA	-

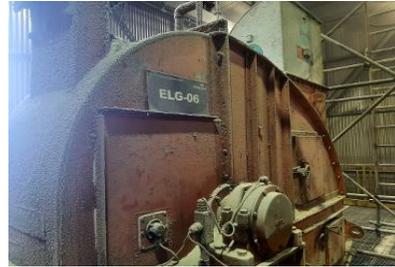
Nº	SITUAÇÃO ENCONTRADA	RECOMENDAÇÃO	PRIORIDADE	FOTO
5	Foi verificado que o elevador de canecas possui sinal de advertência sonoro de partida (buzina) em boas condições operacionais.	NADA CONSTA	-

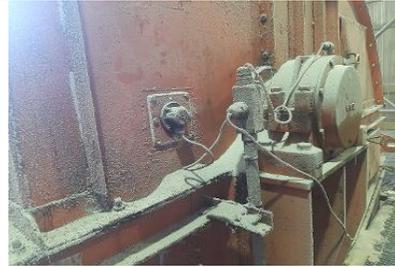
6	O elevador de canecas possui sistema de segurança através de sensores de velocidade em boas condições de funcionamento.	NADA CONSTA	-

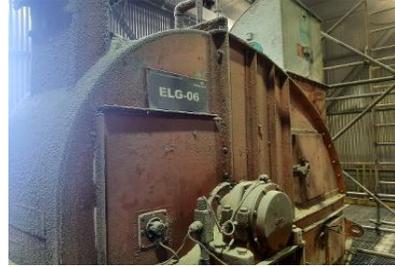
7	O elevador de canecas possui monitoramento através de sensor de temperatura em boas condições de trabalho.	NADA CONSTA	-

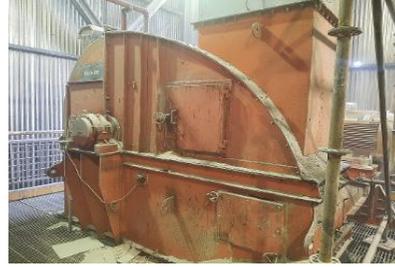
8	Foi evidenciado que o corpo metálico do elevador de canecas está em bom estado de conservação.	NADA CONSTA	-

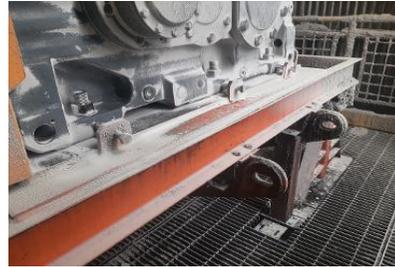
Nº	SITUAÇÃO ENCONTRADA	RECOMENDAÇÃO	PRIORIDADE	FOTO
9	As instalações gerais estão em bom estado de conservação.	NADA CONSTA	-

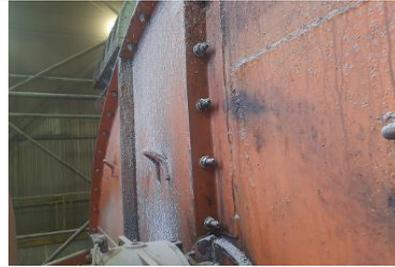
10	Foi evidenciado que ocorre checagem por aperto nos parafusos do elevador de canecas.	NADA CONSTA	-

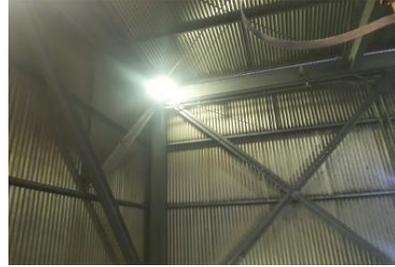
11	Ambiente de instalação do equipamento encontra-se com iluminação de emergência em boas condições.	NADA CONSTA	-

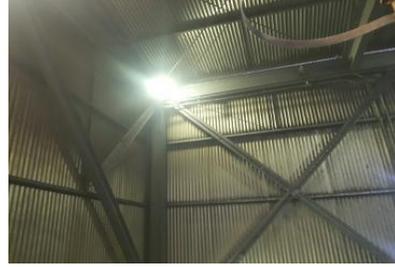
12	Ambiente de instalação do equipamento encontra-se com boa iluminação.	NADA CONSTA	-

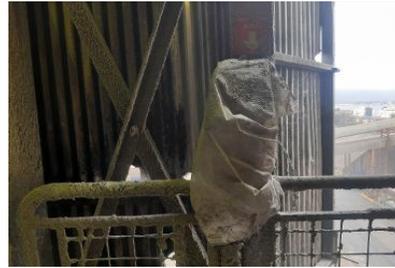
Nº	SITUAÇÃO ENCONTRADA	RECOMENDAÇÃO	PRIORIDADE	FOTO
13	Foi evidenciado que o ambiente possui extintor de incêndio.	NADA CONSTA	-

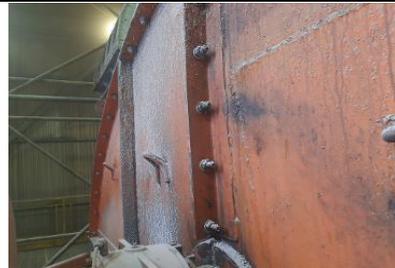
14	Foi evidenciado que a pintura do equipamento necessita de reparos.	Necessário providenciar tratamento e pintura no equipamento	P3

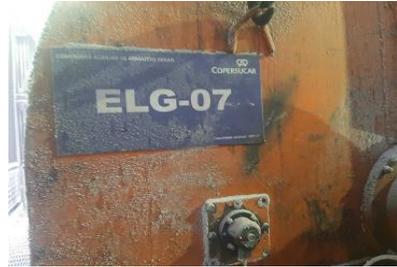
Nº	SITUAÇÃO ENCONTRADA	RECOMENDAÇÃO	PRIORIDADE	FOTO
1	Foi evidenciado que o equipamento possui TAG de identificação.	NADA CONSTA	-

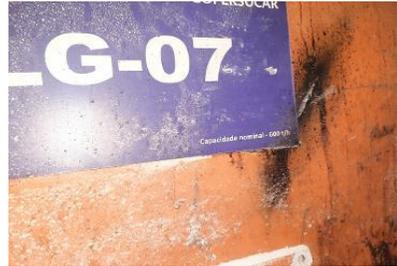
2	Foi verificado que o equipamento possui identificação de carga máxima de trabalho permitida.	NADA CONSTA	-

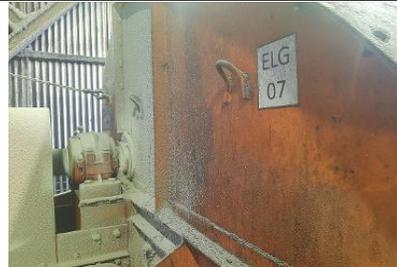
3	Foi verificado que a estrutura metálica do elevador de canecas encontra-se em boas condições.	NADA CONSTA	-

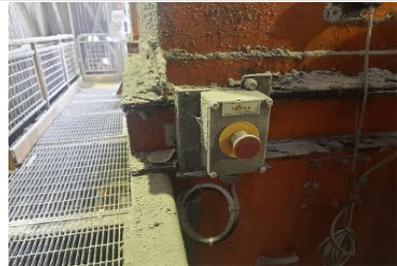
4	O elevador de canecas possui sistema de segurança através de dispositivo de emergência em boas condições de trabalho.	NADA CONSTA	-

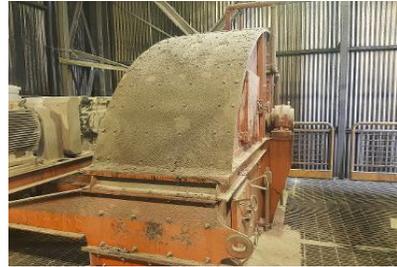
Nº	SITUAÇÃO ENCONTRADA	RECOMENDAÇÃO	PRIORIDADE	FOTO
5	Foi verificado que o elevador de canecas possui sinal de advertência sonoro de partida (buzina) em boas condições operacionais.	NADA CONSTA	-

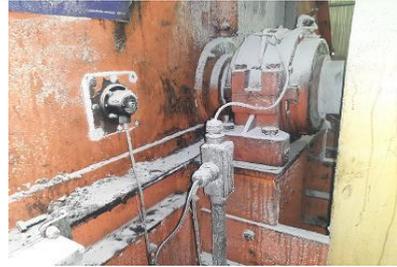
6	O elevador de canecas possui sistema de segurança através de sensores de velocidade em boas condições de funcionamento.	NADA CONSTA	-

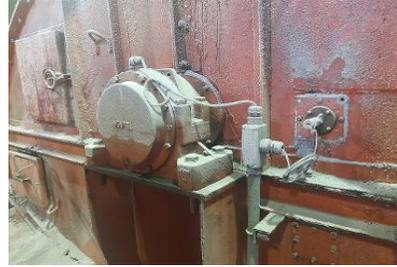
7	O elevador de canecas possui monitoramento através de sensor de temperatura em boas condições de trabalho.	NADA CONSTA	-

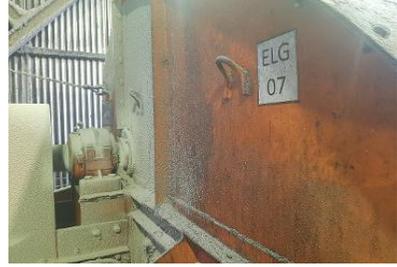
8	Foi evidenciado que o corpo metálico do elevador de canecas está em bom estado de conservação.	NADA CONSTA	-

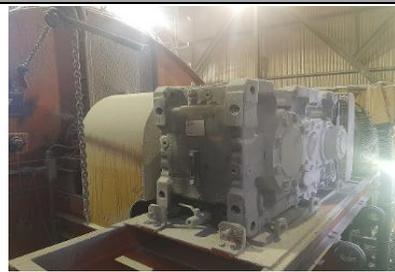
Nº	SITUAÇÃO ENCONTRADA	RECOMENDAÇÃO	PRIORIDADE	FOTO
9	As instalações gerais estão em bom estado de conservação.	NADA CONSTA	-

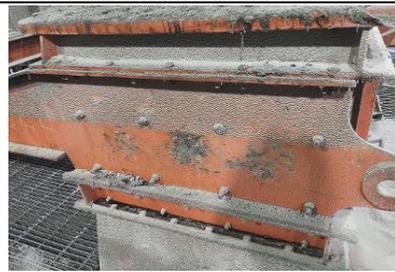
10	Foi evidenciado que ocorre checagem por aperto nos parafusos do elevador de canecas.	NADA CONSTA	-

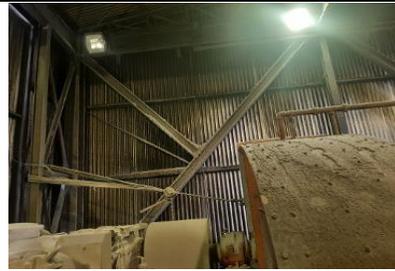
11	Ambiente de instalação do equipamento encontra-se com iluminação de emergência em boas condições.	NADA CONSTA	-

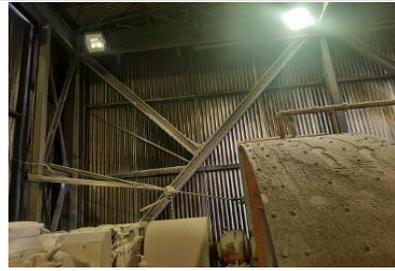
12	Ambiente de instalação do equipamento encontra-se com boa iluminação.	NADA CONSTA	-

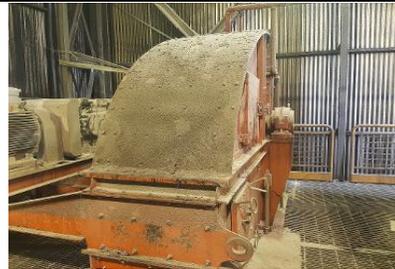
14	Foi evidenciado que a pintura do equipamento necessita de reparos.	Necessário providenciar tratamento e pintura do equipamento.	P3

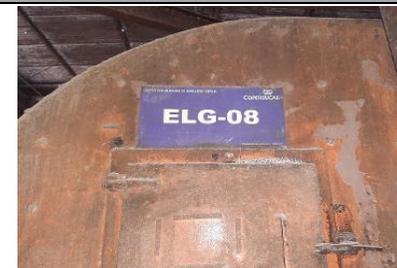
Nº	SITUAÇÃO ENCONTRADA	RECOMENDAÇÃO	PRIORIDADE	FOTO
1	Foi evidenciado que o equipamento possui TAG de identificação.	NADA CONSTA	-

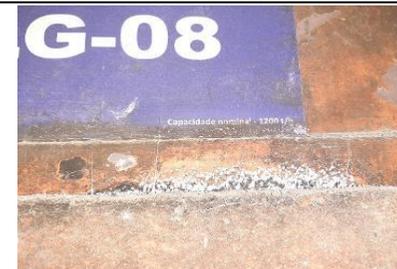
2	Foi verificado que o equipamento possui identificação de carga máxima de trabalho permitida.	NADA CONSTA	-

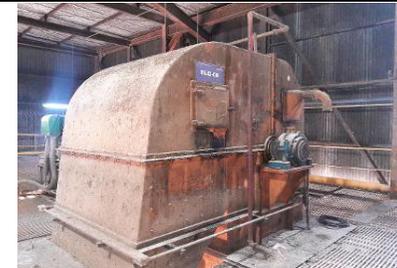
3	Foi verificado que a estrutura metálica do elevador de canecas encontra-se em boas condições.	NADA CONSTA	-

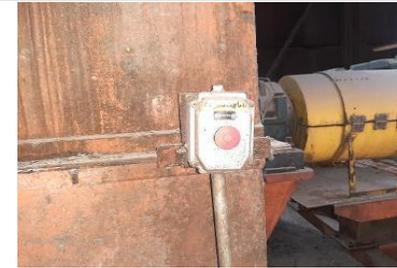
4	O elevador de canecas possui sistema de segurança através de dispositivo de emergência em boas condições de trabalho.	NADA CONSTA	-

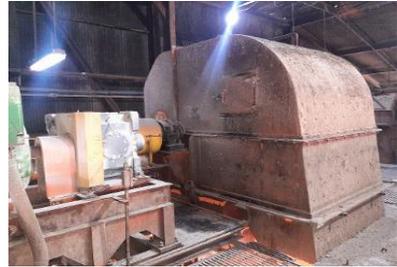
Nº	SITUAÇÃO ENCONTRADA	RECOMENDAÇÃO	PRIORIDADE	FOTO
5	Foi verificado que o elevador de canecas possui sinal de advertência sonoro de partida (buzina) em boas condições operacionais.	NADA CONSTA	-

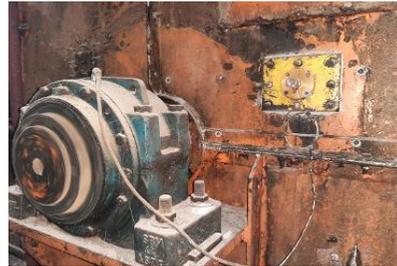
6	O elevador de canecas possui sistema de segurança através de sensores de velocidade em boas condições de funcionamento.	NADA CONSTA	-

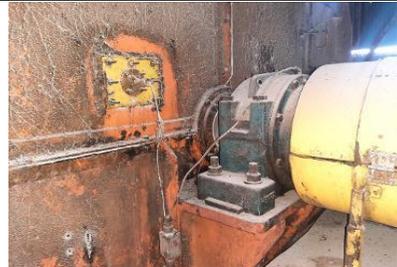
7	O elevador de canecas possui monitoramento através de sensor de temperatura em boas condições de trabalho.	NADA CONSTA	-

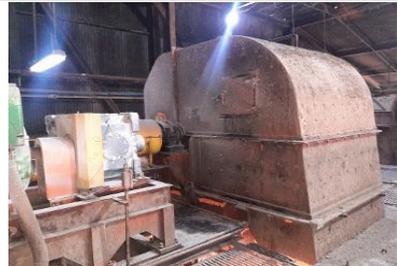
8	Foi evidenciado que o corpo metálico do elevador de canecas está em bom estado de conservação.	NADA CONSTA	-

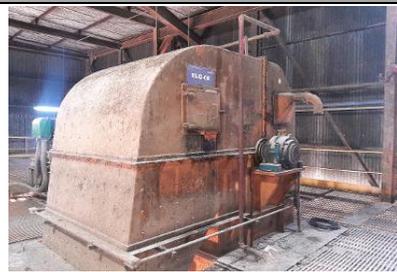
Nº	SITUAÇÃO ENCONTRADA	RECOMENDAÇÃO	PRIORIDADE	FOTO
9	As instalações gerais estão em bom estado de conservação.	NADA CONSTA	-

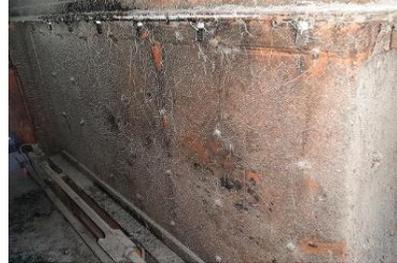
10	Foi evidenciado que ocorre checagem por aperto nos parafusos do elevador de canecas.	NADA CONSTA	-

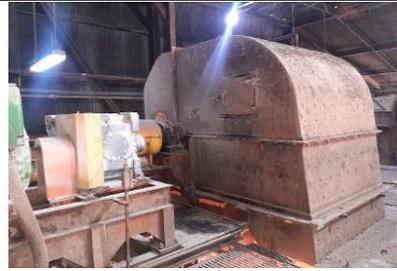
11	Ambiente de instalação do equipamento encontra-se com iluminação de emergência em boas condições.	NADA CONSTA	-

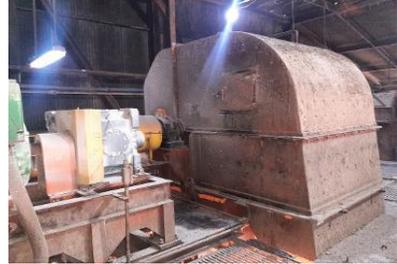
12	Ambiente de instalação do equipamento encontra-se com boa iluminação.	NADA CONSTA	-

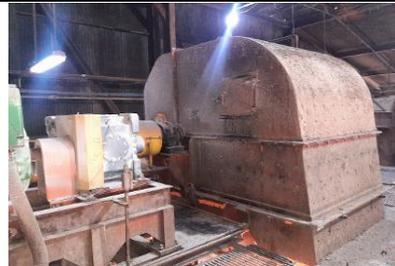
14	Foi evidenciado que a pintura do equipamento necessita de reparos.	Necessário providenciar tratamento e pintura do equipamento.	P3

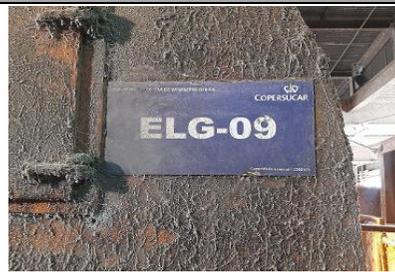
Nº	SITUAÇÃO ENCONTRADA	RECOMENDAÇÃO	PRIORIDADE	FOTO
1	Foi evidenciado que o equipamento possui TAG de identificação.	NADA CONSTA	-

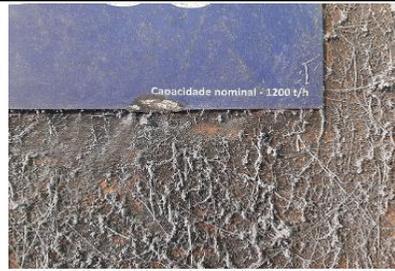
2	Foi verificado que o equipamento possui identificação de carga máxima de trabalho permitida.	NADA CONSTA	-

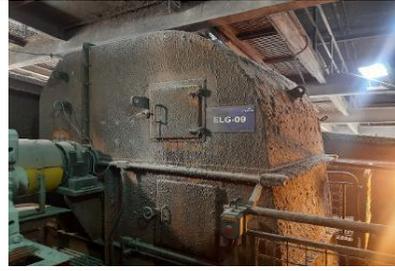
3	Foi verificado que a estrutura metálica da base dos motores do elevador de canecas encontra-se em boas condições.	NADA CONSTA	-

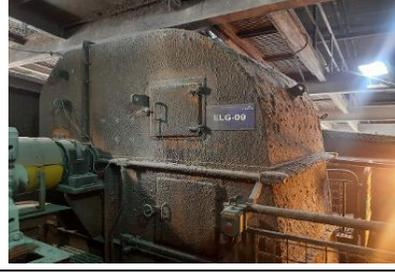
4	O elevador de canecas possui sistema de segurança através de dispositivo de emergência em boas condições de trabalho.	NADA CONSTA	-

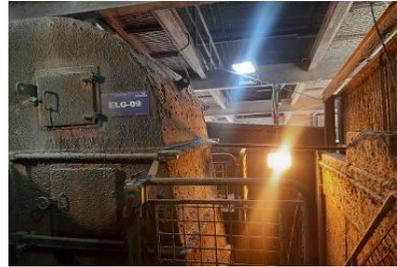
Nº	SITUAÇÃO ENCONTRADA	RECOMENDAÇÃO	PRIORIDADE	FOTO
5	Foi verificado que o elevador de canecas possui sinal de advertência sonoro de partida (buzina) em boas condições operacionais.	NADA CONSTA	-

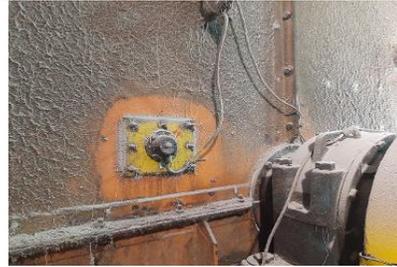
6	O elevador de canecas possui sistema de segurança através de sensores de velocidade em boas condições de funcionamento.	NADA CONSTA	-

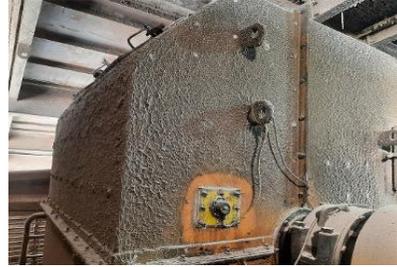
7	O elevador de canecas possui monitoramento através de sensor de temperatura em boas condições de trabalho.	NADA CONSTA	-

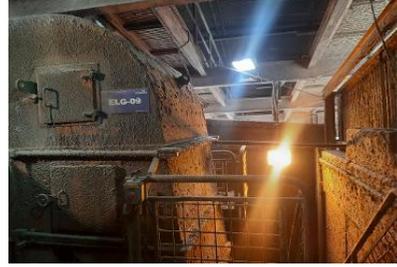
8	Foi evidenciado que o corpo metálico do elevador de canecas está em bom estado de conservação.	NADA CONSTA	-

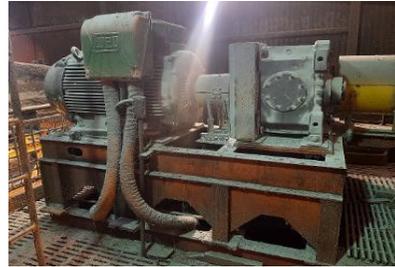
Nº	SITUAÇÃO ENCONTRADA	RECOMENDAÇÃO	PRIORIDADE	FOTO
9	As instalações gerais estão em bom estado de conservação.	NADA CONSTA	-

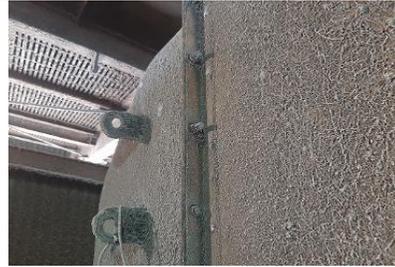
10	Foi evidenciado que ocorre checagem por aperto nos parafusos do elevador de canecas.	NADA CONSTA	-

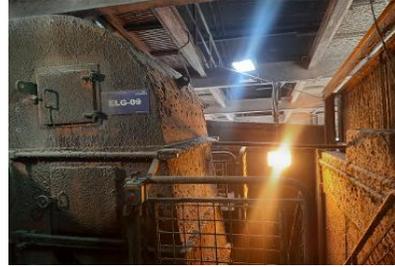
11	Ambiente de instalação do equipamento encontra-se com iluminação de emergência em boas condições.	NADA CONSTA	-

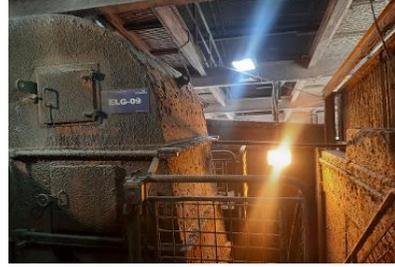
12	Ambiente de instalação do equipamento encontra-se com boa iluminação.	NADA CONSTA	-

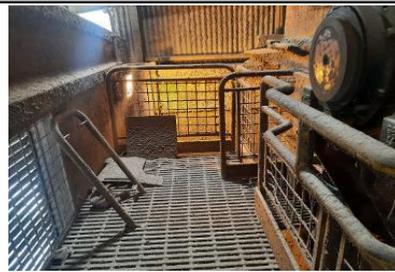
Nº	SITUAÇÃO ENCONTRADA	RECOMENDAÇÃO	PRIORIDADE	FOTO
13	Foi evidenciado que o ambiente possui extintor de incêndio.	NADA CONSTA	-

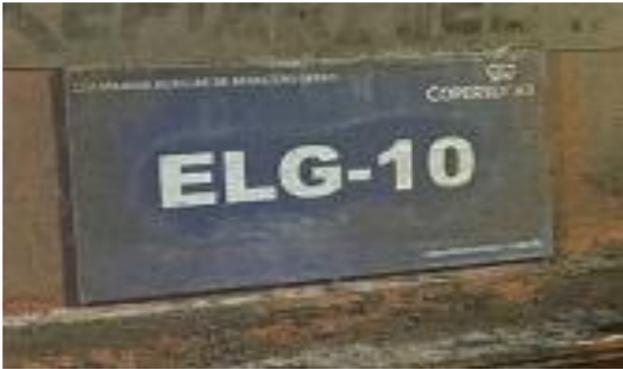
Nº	SITUAÇÃO ENCONTRADA	RECOMENDAÇÃO	PRIORIDADE	FOTO
1	Foi evidenciado que o equipamento possui TAG de identificação.	NADA CONSTA	-

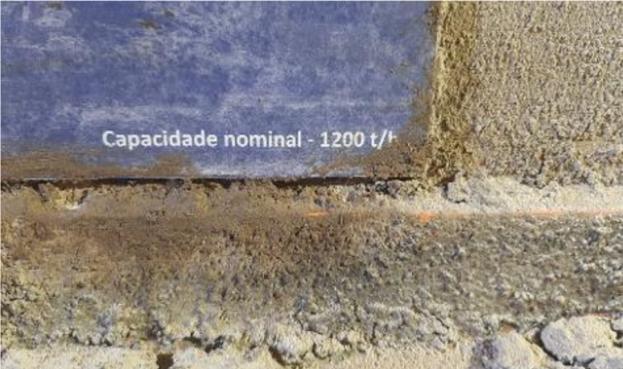
2	Foi verificado que o equipamento possui identificação de carga máxima de trabalho permitida.	NADA CONSTA	-

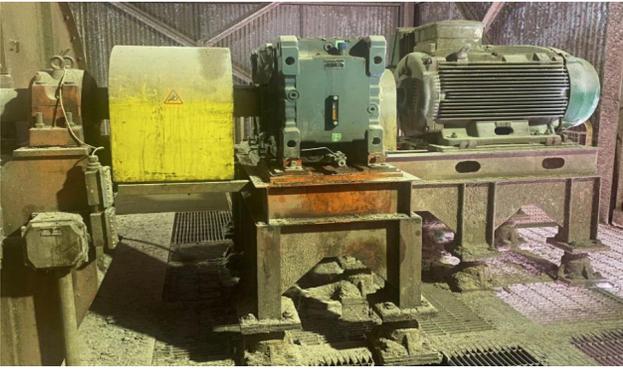
3	Foi verificado que a estrutura metálica da base dos motores do elevador de canecas encontra-se em boas condições.	NADA CONSTA	-

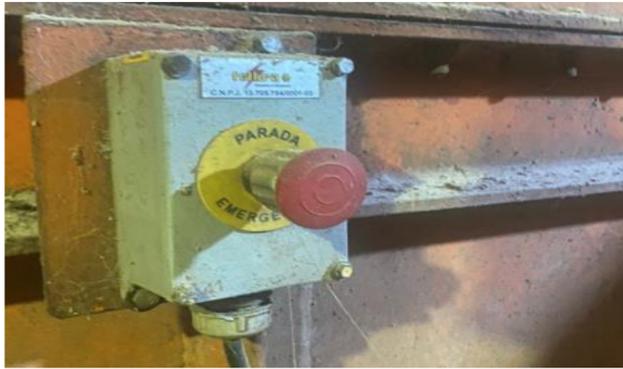
4	O elevador de canecas possui sistema de segurança através de dispositivo de emergência em boas condições de trabalho e funcionamento.	NADA CONSTA	-

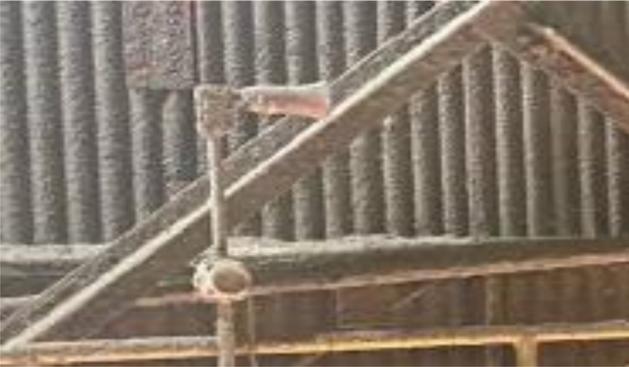
Nº	SITUAÇÃO ENCONTRADA	RECOMENDAÇÃO	PRIORIDADE	FOTO
5	Foi verificado que o elevador de canecas possui sinal de advertência sonoro de partida (buzina)] em boas condições operacionais.	NADA CONSTA	-

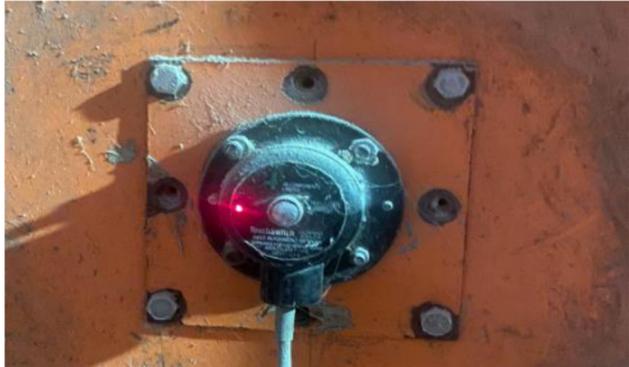
6	O elevador de canecas possui sistema de segurança através de sensores de velocidade em boas condições de trabalho e funcionamento.	NADA CONSTA	-

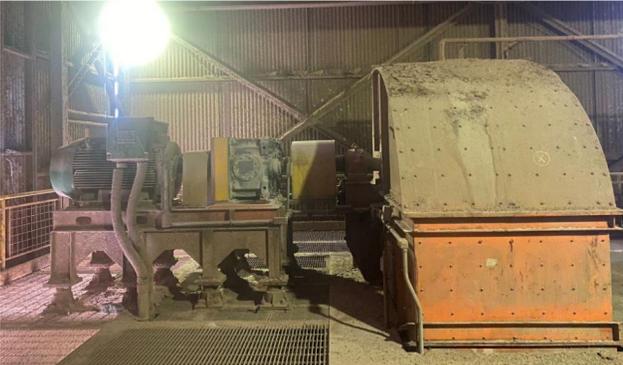
Nº	SITUAÇÃO ENCONTRADA	RECOMENDAÇÃO	PRIORIDADE	FOTO
9	Foi evidenciado que o elevador de canecas encontra-se com suas instalações em boas condições operacionais.	NADA CONSTA	-

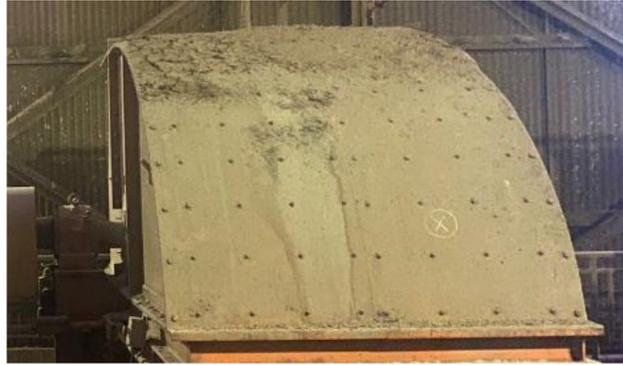
10	Foi evidenciado que ocorre checagem por aperto nos parafusos do elevador de canecas	NADA CONSTA	-

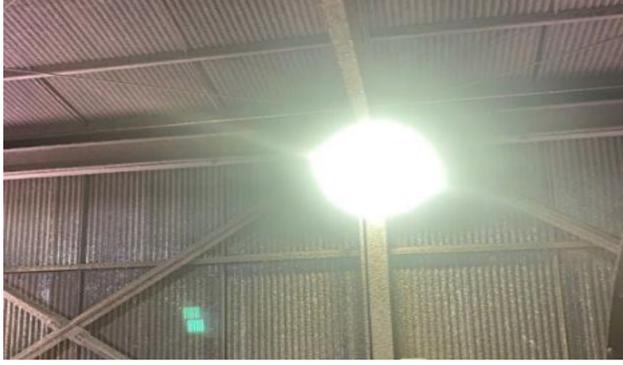
12	Ambiente de instalação do equipamento encontra-se com boa iluminação.	NADA CONSTA	-

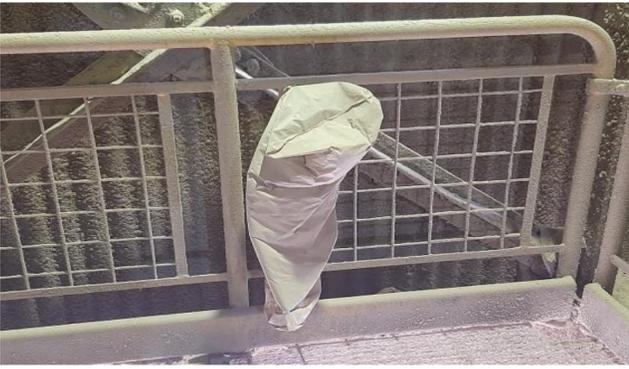
Nº	SITUAÇÃO ENCONTRADA	RECOMENDAÇÃO	PRIORIDADE	FOTO
13	Foi evidenciado que o ambiente de instalação do equipamento possui extintor	NADA CONSTA	-

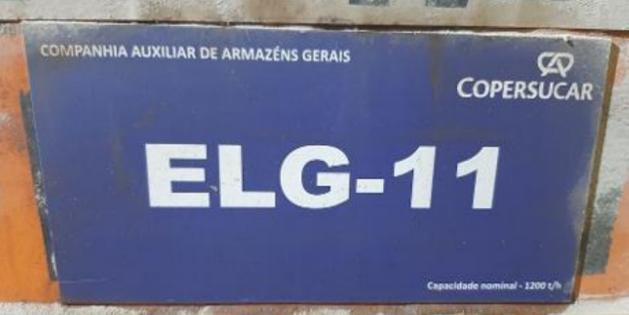
Nº	SITUAÇÃO ENCONTRADA	RECOMENDAÇÃO	PRIORIDADE	FOTO
1	Foi evidenciado que o equipamento possui TAG de identificação.	NADA CONSTA	-

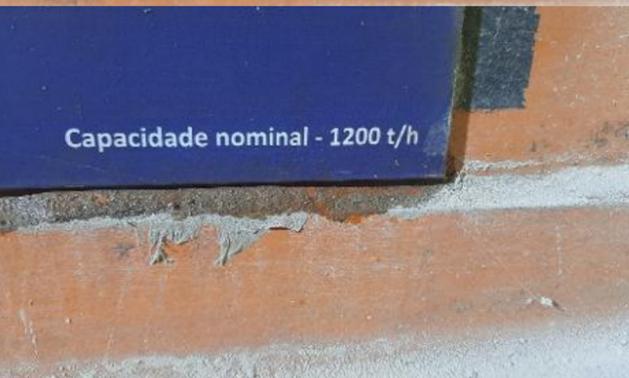
2	Foi verificado que o equipamento possui identificação de carga máxima de trabalho permitida.	NADA CONSTA	-

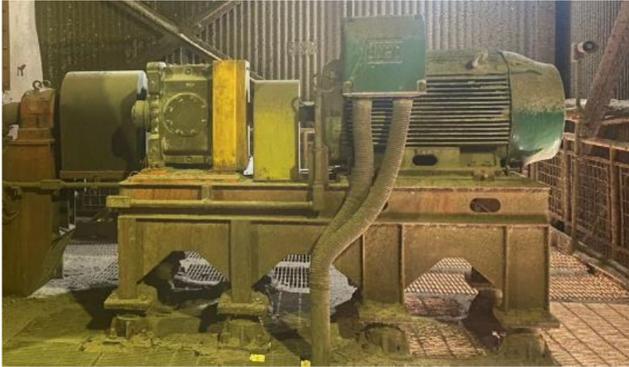
3	Foi verificado que a estrutura metálica da base dos motores do elevador de canecas encontra-se em boas condições.	NADA CONSTA	-

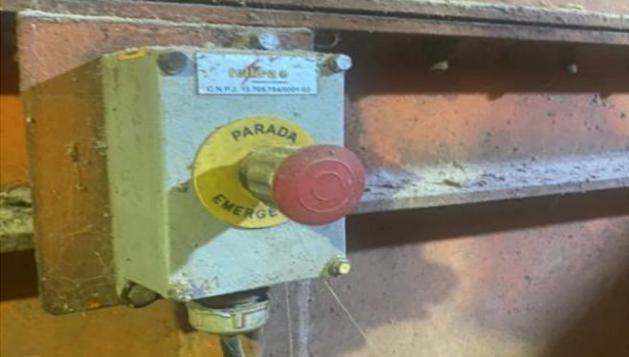
4	O elevador de canecas possui sistema de segurança através de dispositivo de emergência em boas condições de trabalho e funcionamento.	NADA CONSTA	-

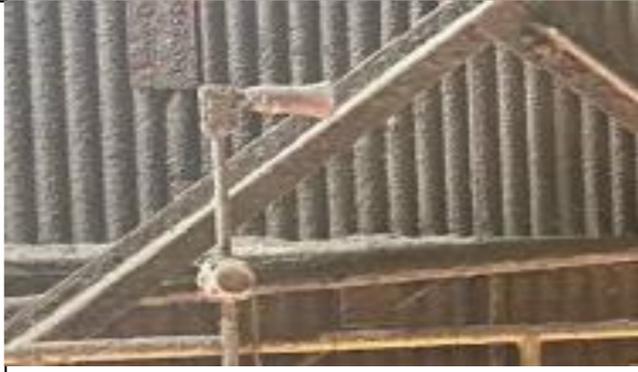
Nº	SITUAÇÃO ENCONTRADA	RECOMENDAÇÃO	PRIORIDADE	FOTO
5	Foi verificado que o elevador de canecas possui sinal de advertência sonoro de partida (buzina) em boas condições operacionais.	NADA CONSTA	-

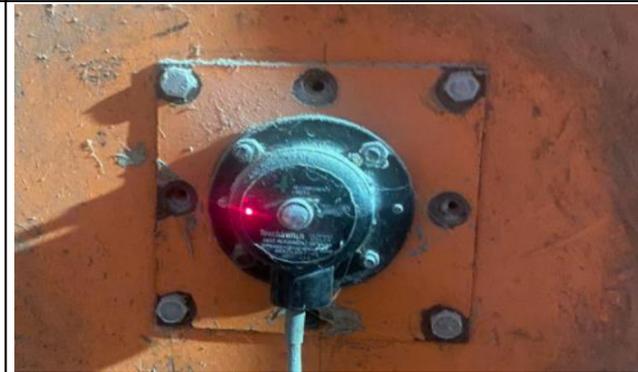
6	O elevador de canecas possui sistema de segurança através de sensores de velocidade em boas condições de trabalho e funcionamento.	NADA CONSTA	-

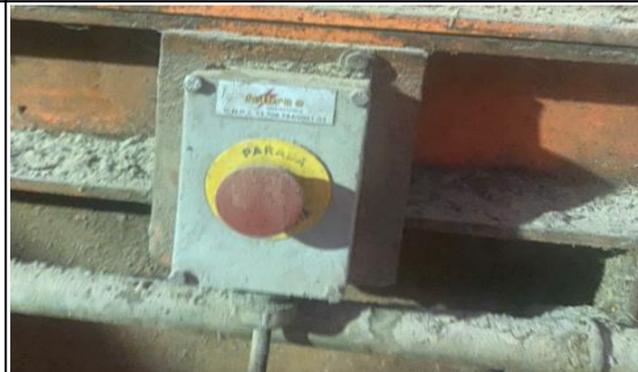
7	O elevador de canecas possui sistema de segurança através de chave de desalinhamento, contra recuo, sensor de embuchamento inferior/superior, monitoramento através de câmeras e sensor de temperatura em boas condições de trabalho.	NADA CONSTA	-

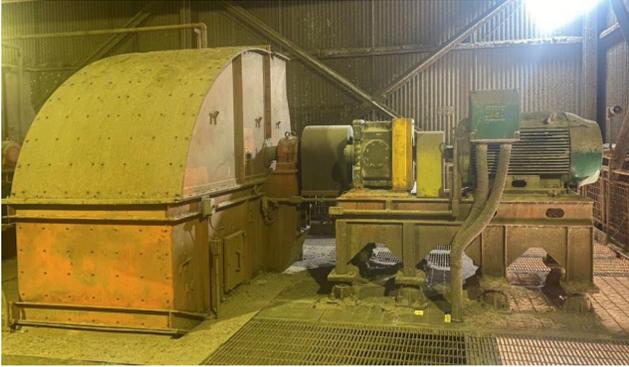
Nº	SITUAÇÃO ENCONTRADA	RECOMENDAÇÃO	PRIORIDADE	FOTO
9	Foi evidenciado que o elevador de canecas encontra-se com suas instalações em boas condições operacionais.	NADA CONSTA	-

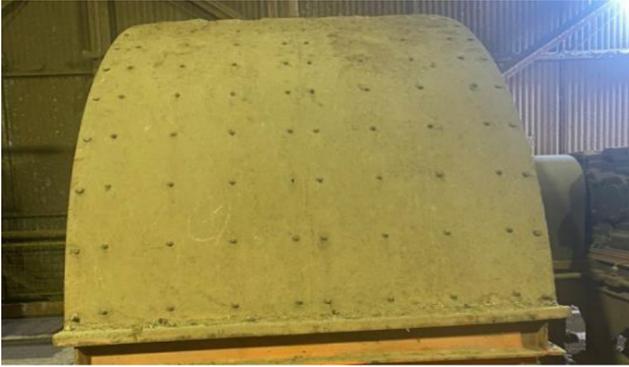
10	Foi evidenciado que ocorre checagem por aperto nos parafusos do elevador de canecas	NADA CONSTA	-

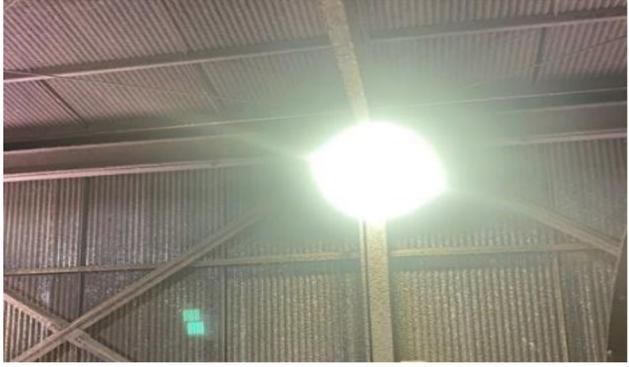
12	Ambiente de instalação do equipamento encontra-se com boa iluminação.	NADA CONSTA	-

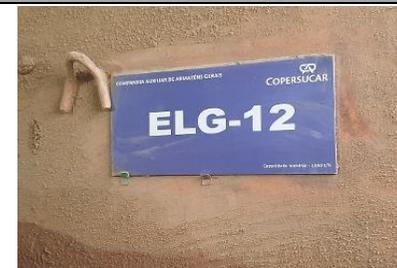
Nº	SITUAÇÃO ENCONTRADA	RECOMENDAÇÃO	PRIORIDADE	FOTO
1	Foi evidenciado que o equipamento possui TAG de identificação.	NADA CONSTA	-

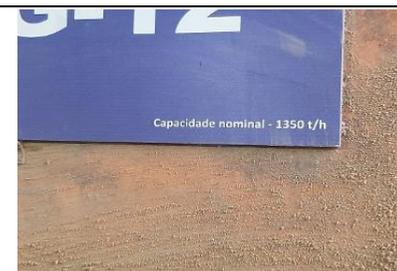
2	Foi verificado que o equipamento possui identificação de carga máxima de trabalho permitida.	NADA CONSTA	-

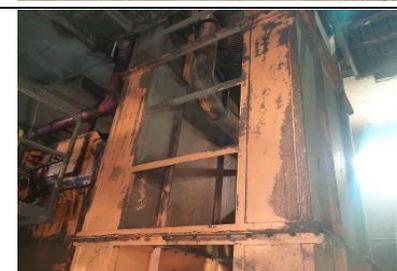
3	Foi verificado que a estrutura metálica da base dos motores do elevador de canecas encontra-se em boas condições.	NADA CONSTA	-

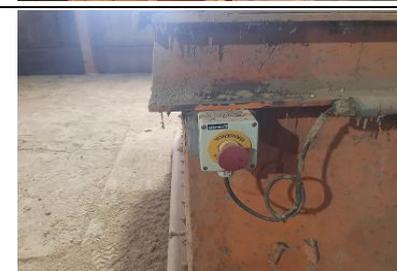
4	O elevador de canecas possui sistema de segurança através de dispositivo de emergência em boas condições de trabalho.	NADA CONSTA	-

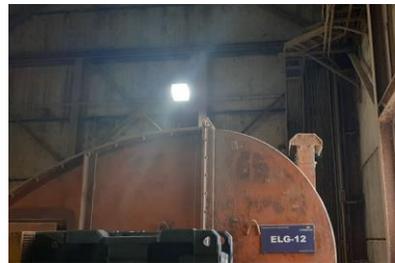
Nº	SITUAÇÃO ENCONTRADA	RECOMENDAÇÃO	PRIORIDADE	FOTO
5	Foi verificado que o elevador de canecas possui sinal de advertência sonoro de partida (buzina) em boas condições operacionais.	NADA CONSTA	-

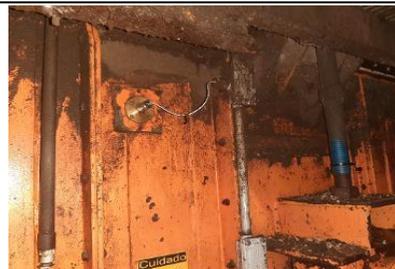
6	O elevador de canecas possui sistema de segurança através de sensores de velocidade em boas condições de trabalho.	NADA CONSTA	-
