COPERSUCAR - SANTOS/SP	
RELATÓRIO DE INSPEÇÃO NR-11		Relatório 5872	Página 1
		Obra 2437	Revisão 0

RELATÓRIO DE INSPEÇÃO DE ELEVADORES DE CANECAS

(Conforme Portaria MTPS nº 505 da NR-11 de 29 de abril de 2016)

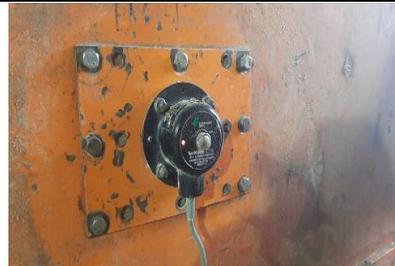
7	O elevador de canecas possui monitoramento através de sensor de temperatura em boas condições de trabalho.	NADA CONSTA	-

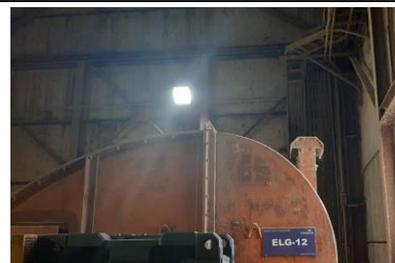
8	Foi evidenciado que o corpo metálico do elevador de canecas está em bom estado de conservação.	NADA CONSTA	=

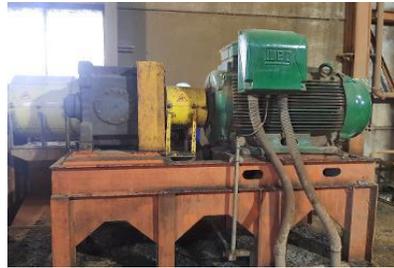
Nº	SITUAÇÃO ENCONTRADA	RECOMENDAÇÃO	PRIORIDADE	FOTO
9	As instalações gerais estão em bom estado de conservação.	NADA CONSTA	-

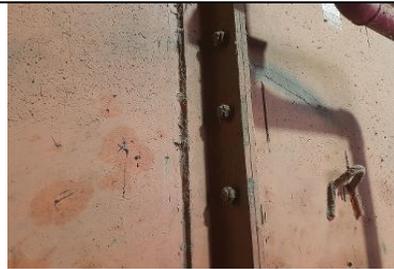
10	Foi evidenciado que ocorre checagem por aperto nos parafusos do elevador de canecas.	NADA CONSTA	-

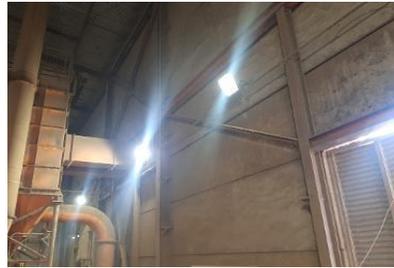
11	Ambiente de instalação do equipamento encontra-se com iluminação de emergência em boas condições.	NADA CONSTA	-

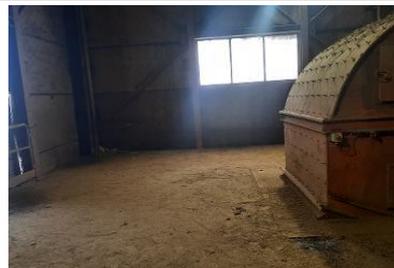
12	Ambiente de instalação do equipamento encontra-se com boa iluminação.	NADA CONSTA	-

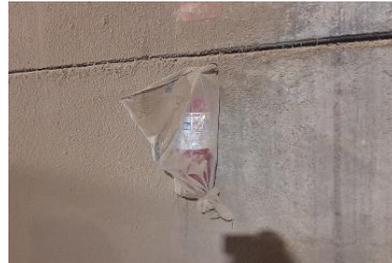
Nº	SITUAÇÃO ENCONTRADA	RECOMENDAÇÃO	PRIORIDADE	FOTO
13	Foi evidenciado que o ambiente possui extintor de incêndio.	NADA CONSTA	-

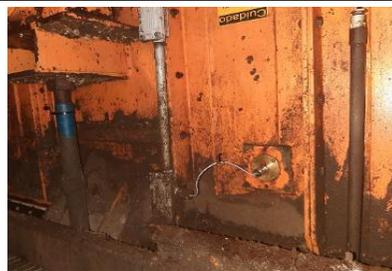
14	Foi evidenciado que a pintura do equipamento necessita de reparos.	Necessário providenciar tratamento e pintura do equipamento.	P3

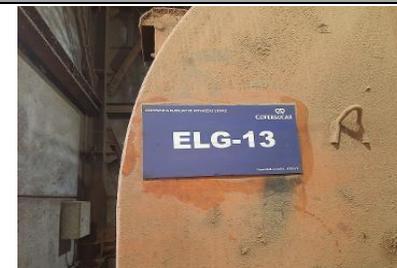
Nº	SITUAÇÃO ENCONTRADA	RECOMENDAÇÃO	PRIORIDADE	FOTO
1	Foi evidenciado que o equipamento possui TAG de identificação.	NADA CONSTA	-

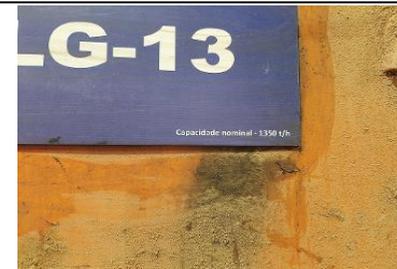
2	Foi verificado que o equipamento possui identificação de carga máxima de trabalho permitida.	NADA CONSTA	-

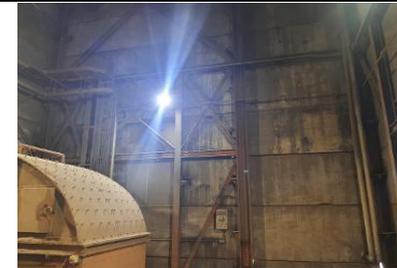
3	Foi verificado que a estrutura metálica do elevador de canecas encontra-se em boas condições.	NADA CONSTA	-

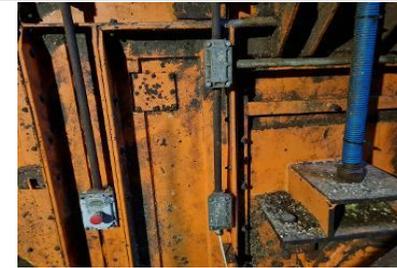
4	O elevador de canecas possui sistema de segurança através de dispositivo de emergência em boas condições de trabalho.	NADA CONSTA	-

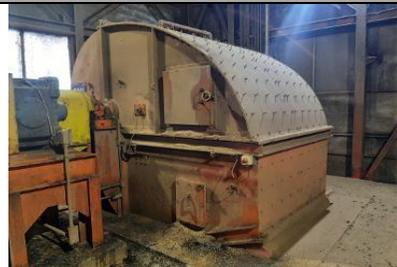
Nº	SITUAÇÃO ENCONTRADA	RECOMENDAÇÃO	PRIORIDADE	FOTO
5	Foi verificado que o elevador de canecas possui sinal de advertência sonoro de partida (buzina) em boas condições operacionais.	NADA CONSTA	-

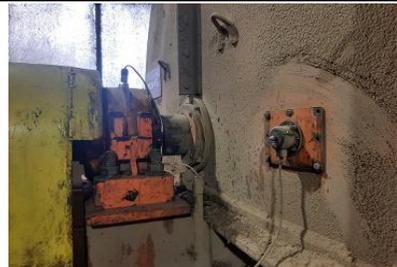
6	O elevador de canecas possui sistema de segurança através de sensores de velocidade em boas condições de funcionamento.	NADA CONSTA	-

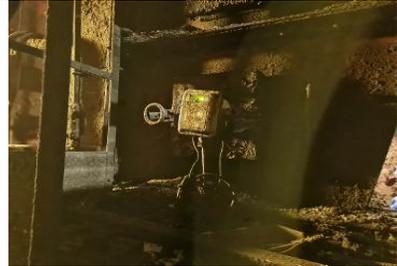
7	O elevador de canecas possui monitoramento através de sensor de temperatura em boas condições de trabalho.	NADA CONSTA	-

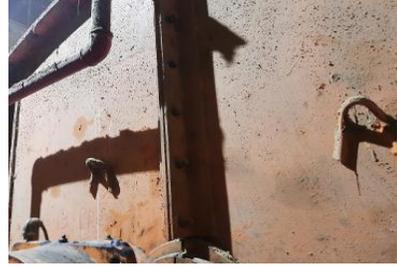
8	Foi evidenciado que o corpo metálico do elevador de canecas está em bom estado de conservação.	NADA CONSTA	-

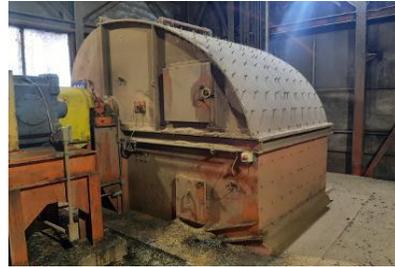
Nº	SITUAÇÃO ENCONTRADA	RECOMENDAÇÃO	PRIORIDADE	FOTO
9	As instalações gerais estão em bom estado de conservação.	NADA CONSTA	-

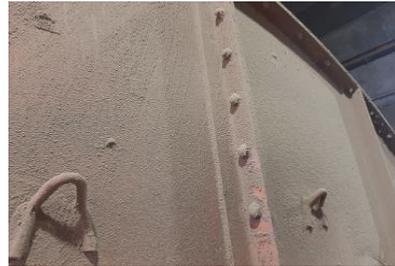
10	Foi evidenciado que ocorre checagem por aperto nos parafusos do elevador de canecas.	NADA CONSTA	-

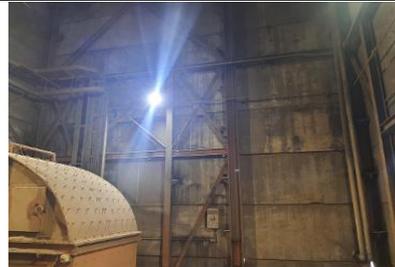
11	Ambiente de instalação do equipamento encontra-se com iluminação de emergência em boas condições.	NADA CONSTA	-

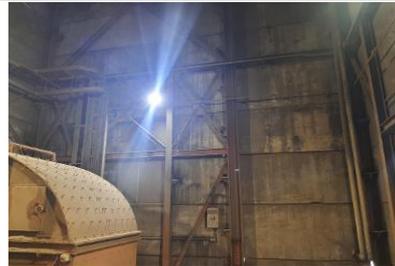
12	Ambiente de instalação do equipamento encontra-se com boa iluminação.	NADA CONSTA	-

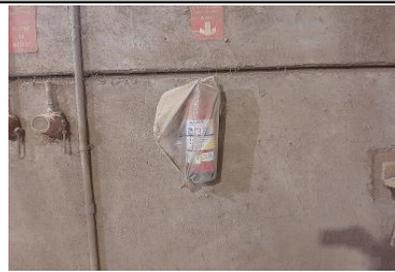
Nº	SITUAÇÃO ENCONTRADA	RECOMENDAÇÃO	PRIORIDADE	FOTO
13	Foi evidenciado que o ambiente possui extintor de incêndio.	NADA CONSTA	-
