LAUDO CONFORME NR-29

COPERSUCAR

CN-03

Avaliar através da inspeção de integridade NR-29, os aspectos físicos estruturais, instalações, manutenção, grau de corrosão existente, soldas e documentações do CARREGADOR DE NAVIOS, identificado como CN-03 para a liberação do uso do equipamento com segurança, conforme exigência da Portaria MTP nº 671, de 30 de março de 2022.

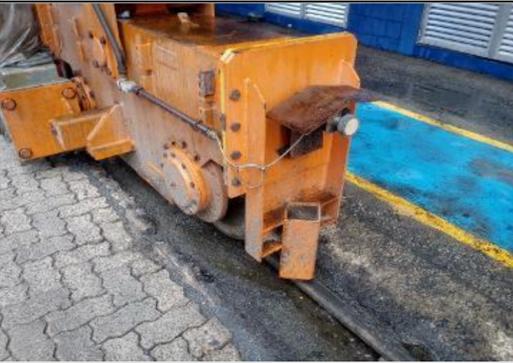
2	SENSOR DE DISTÂNCIA DO CARRO TRUCK	Foi evidenciado que o sensor de distância do carro truck encontra-se em bom estado de conservação.	Nada Consta.	-

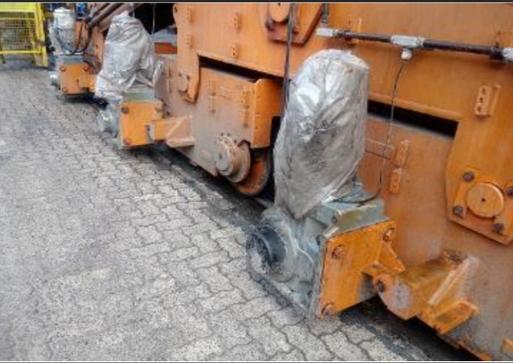
3	MOTOR DE TRANSLAÇÃO DO CARRO TRUCK - LADO TERRA RUMO	Foi evidenciado que o motor de translação encontra-se em bom estado.	Nada Consta.	-

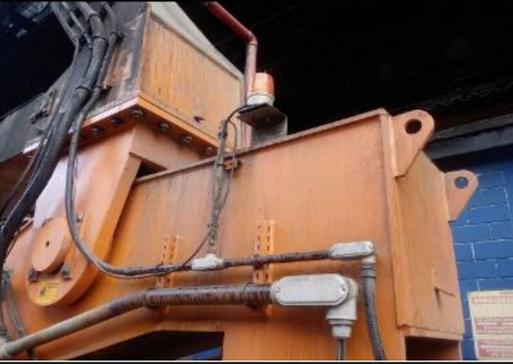
4	GIROFLEX DO CARRO TRUCK - LADO TERRA RUMO	Foi evidenciado que o giroflex do carro truck encontra-se em bom estado de conservação.	Nada Consta.	-

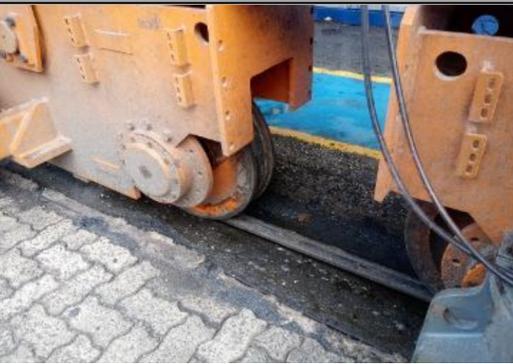
Nº	LOCAL	SITUAÇÃO ENCONTRADA	RECOMENDAÇÃO	PRIORIDADE	FOTO
5	RODAS DO CARRO TRUCK - LADO TERRA RUMO	Foi evidenciado que as rodas do carro truck encontram-se em bom estado de conservação.	Nada Consta.	-

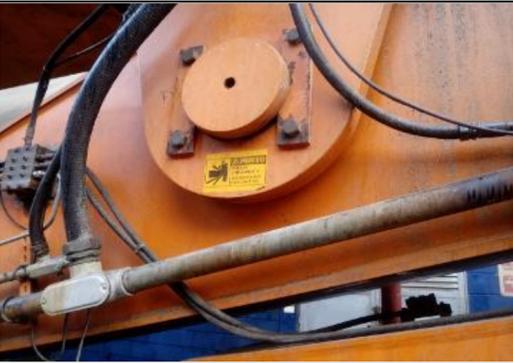
6	AVISO DE SEGURANÇA DO CARRO TRUCK - LADO TERRA RUMO	Foi evidenciado a existência de aviso de segurança do carro truck.	Nada Consta.	-

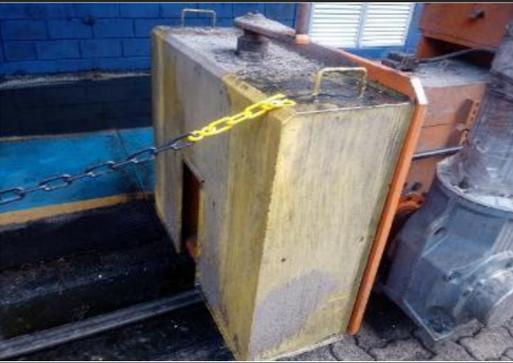
7	SISTEMA DE ANCORAGEM DO CARRO TRUCK - LADO TERRA	Foi evidenciado que o sistema de ancoragem do carro truck encontra-se em bom estado de conservação.	Nada Consta.	-

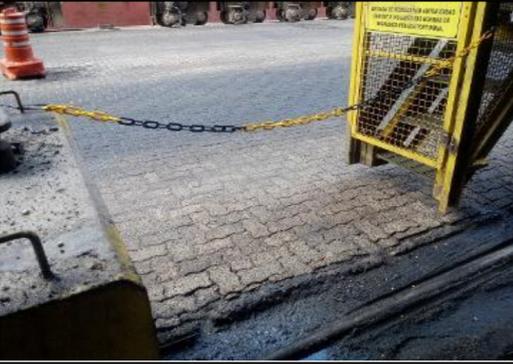
8	CORRENTE DE SINALIZAÇÃO - LADO TERRA RUMO	Foi evidenciado a existência de corrente de sinalização.	Nada Consta.	-

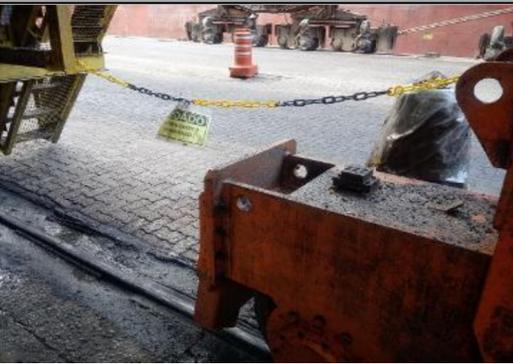
Nº	LOCAL	SITUAÇÃO ENCONTRADA	RECOMENDAÇÃO	PRIORIDADE	FOTO
9	CORRENTE DE SINALIZAÇÃO - LADO TERRA OPOSTO RUMO	Foi evidenciado a existência de corrente de sinalização.	Nada Consta.	-

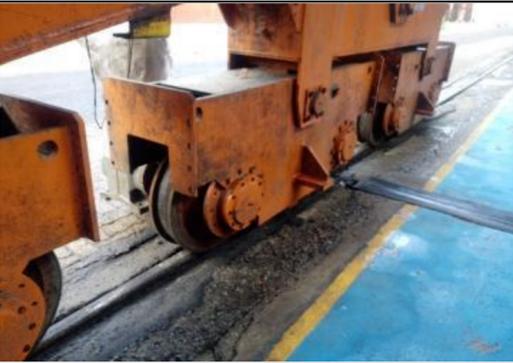
10	RODAS DO CARRO TRUCK - LADO TERRA OPOSTO RUMO	Foi evidenciado que as rodas do carro truck encontram-se em bom estado de conservação.	Nada Consta.	-

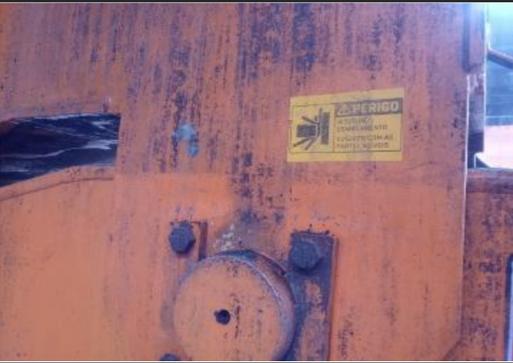
11	SINALIZAÇÃO DO CARRO TRUCK - LADO TERRA OPOSTO RUMO	Foi evidenciado a existência de sinalização de segurança do carro truck.	Nada Consta.	-

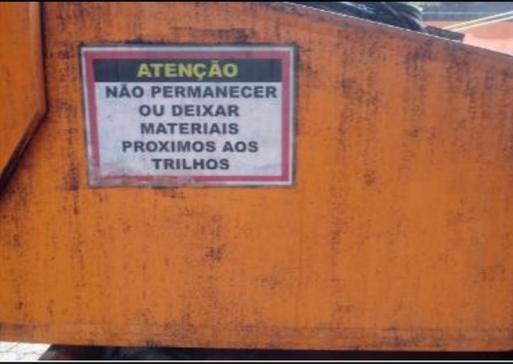
12	SINALIZAÇÃO DO CARRO TRUCK - LADO TERRA OPOSTO RUMO	Foi evidenciado a existência de sinalização de segurança do carro truck.	Nada Consta.	-

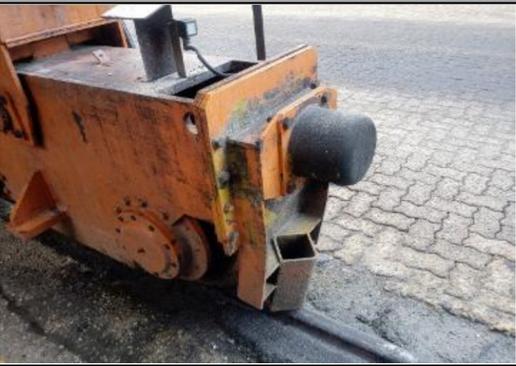
Nº	LOCAL	SITUAÇÃO ENCONTRADA	RECOMENDAÇÃO	PRIORIDADE	FOTO
13	BATENTE ANTI COLISÃO DO CARRO TRUCK - LADO TERRA OPOSTO RUMO	Foi evidenciado que o batente anti colisão do carro truck encontra-se em bom estado de conservação.	Nada Consta.	-

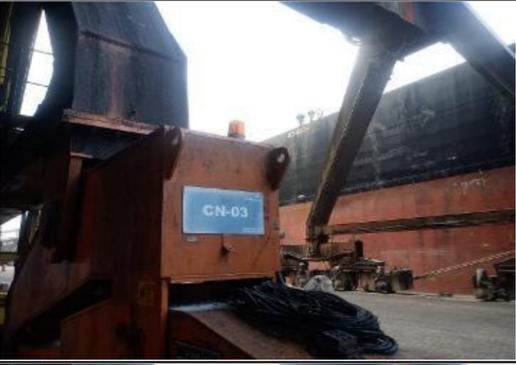
14	GIROFLEX DO CARRO TRUCK - LADO TERRA RUMO	Foi evidenciado que o giroflex do carro truck encontra-se em bom estado de conservação.	Nada Consta.	-

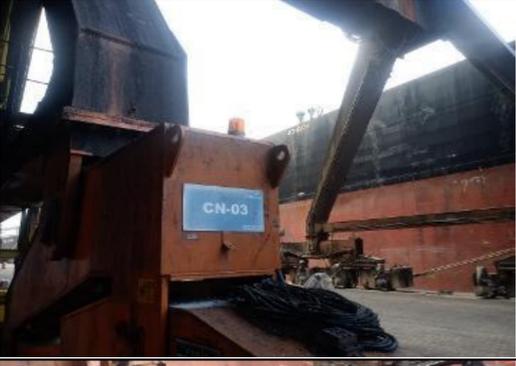
15	IDENTIFICAÇÃO DA TAG	Foi evidenciado a existência identificação da TAG .	Nada Consta.	-

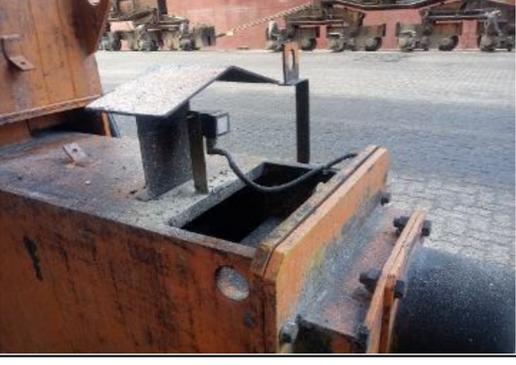
16	SENSOR DE DISTÂNCIA DO CARRO TRUCK - LADO TERRA OPOSTO RUMO	Foi evidenciado que o sensor de distância do carro truck encontra-se em bom estado de conservação.	Nada Consta.	-

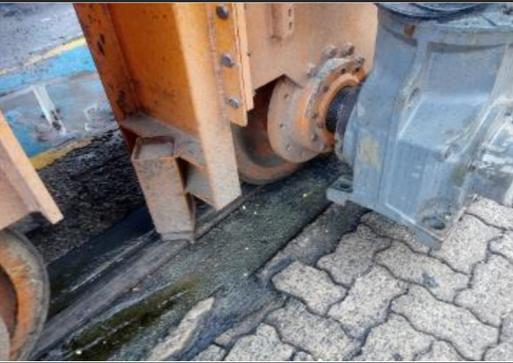
19	SISTEMA DE LIMPEZA DE TRILHO - LADO TERRA RUMO	Foi evidenciado que o sistema de limpeza de trilho encontra-se em bom estado de conservação.	Nada Consta.	-

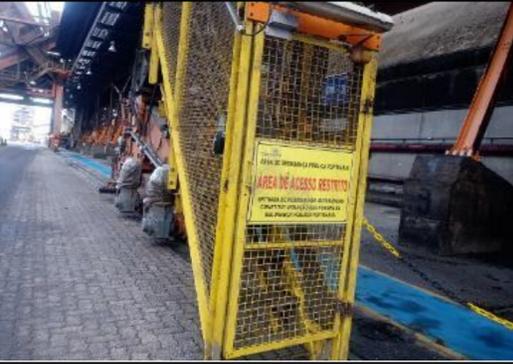
20	PORTA DE ACESSO	Foi evidenciado que a porta de acesso encontra-se em bom estado de conservação.	Nada Consta.	-

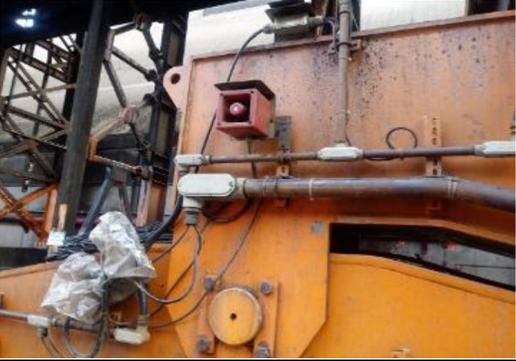
Nº	LOCAL	SITUAÇÃO ENCONTRADA	RECOMENDAÇÃO	PRIORIDADE	FOTO
21	SIRENE DO CARRO TRUCK	Foi evidenciado que a sirene do carro truck encontra-se em bom estado.	Nada Consta.	-

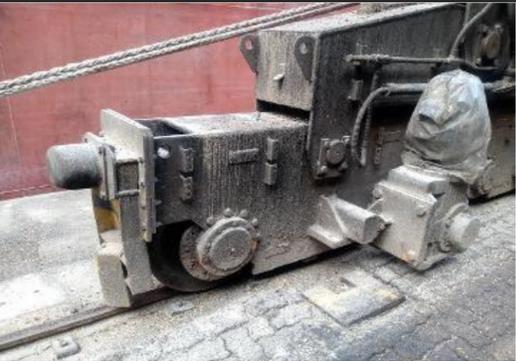
23	BATENTE ANTI COLISÃO DO CARRO TRUCK - LADO MAR RUMO	Foi evidenciado que o batente anti colisão do carro truck encontra-se em bom estado de conservação.	Nada Consta.	-

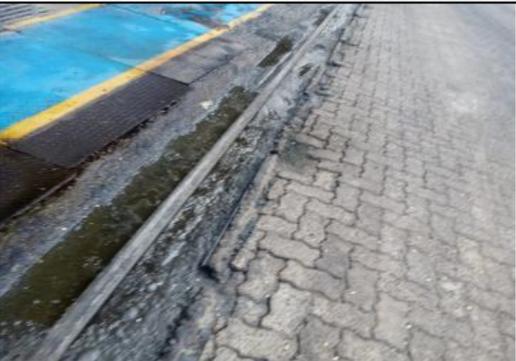
24	TRILHO LADO TERRA	Foi evidenciado que o trilho encontra-se em bom estado de conservação.	Nada Consta.	-

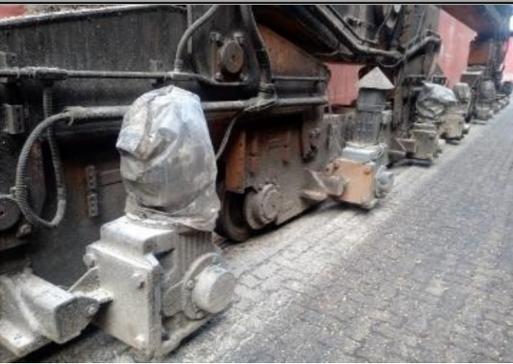
Nº	LOCAL	SITUAÇÃO ENCONTRADA	RECOMENDAÇÃO	PRIORIDADE	FOTO
25	MOTOR DE TRANSLAÇÃO DO CARRO TRUCK - LADO TERRA RUMO	Foi evidenciado que o motor de translação encontra-se em bom estado.	Nada Consta.	-

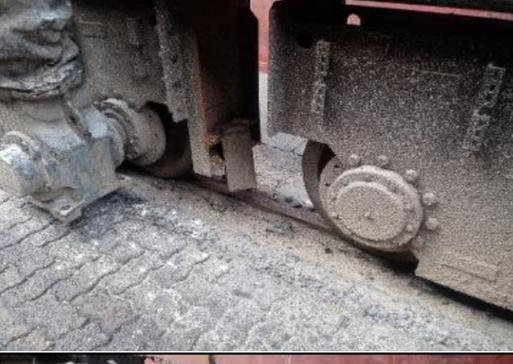
27	RODAS DO CARRO TRUCK - LADO MAR RUMO	Foi evidenciado que as rodas do carro truck encontram-se em bom estado de conservação.	Nada Consta.	-

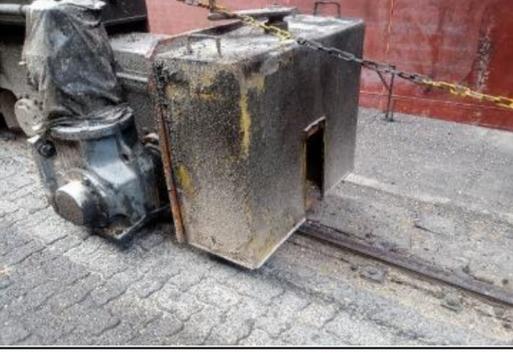
28	SISTEMA DE ANCORAGEM DO CARRO TRUCK - LADO MAR	Foi evidenciado que o sistema de ancoragem do carro truck encontra-se em bom estado de conservação.	Nada Consta.	-

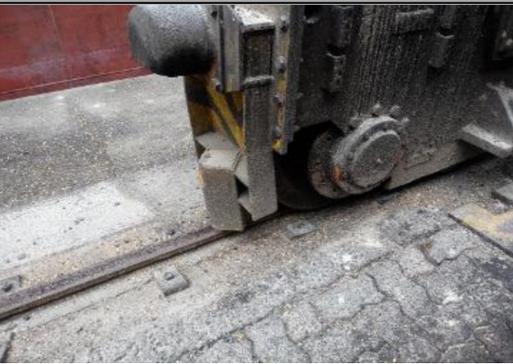
Nº	LOCAL	SITUAÇÃO ENCONTRADA	RECOMENDAÇÃO	PRIORIDADE	FOTO
29	SISTEMA DE LIMPEZA DE TRILHO - LADO MAR RUMO	Foi evidenciado que o sistema de limpeza de trilho encontra-se em bom estado de conservação.	Nada Consta.	-

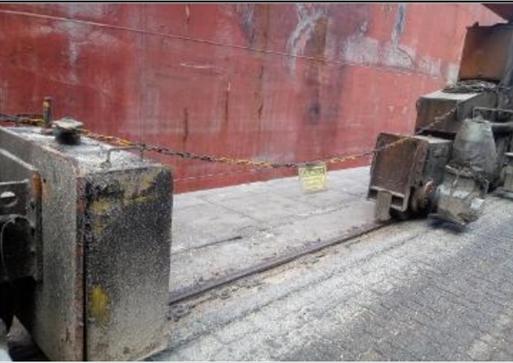
30	CORRENTE DE SINALIZAÇÃO	Foi evidenciado a presença de corrente de sinalização.	Nada Consta.	-

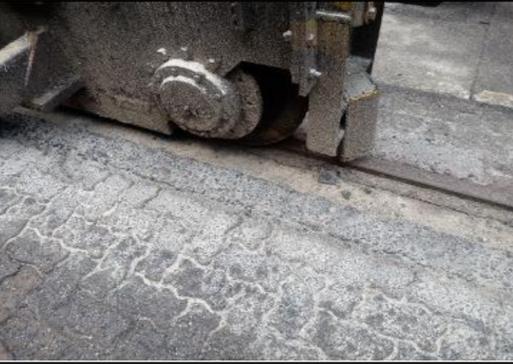
32	SISTEMA DE LIMPEZA DE TRILHO - LADO MAR OPOSTO RUMO	Foi evidenciado que o sistema de limpeza de trilho encontra-se em bom estado de conservação.	Nada Consta.	-

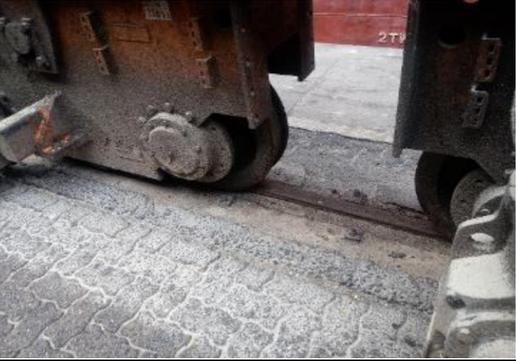
Nº	LOCAL	SITUAÇÃO ENCONTRADA	RECOMENDAÇÃO	PRIORIDADE	FOTO
33	RODAS DO CARRO TRUCK - LADO MAR RUMO	Foi evidenciado que as rodas do carro truck encontram-se em bom estado de conservação.	Nada Consta.	-

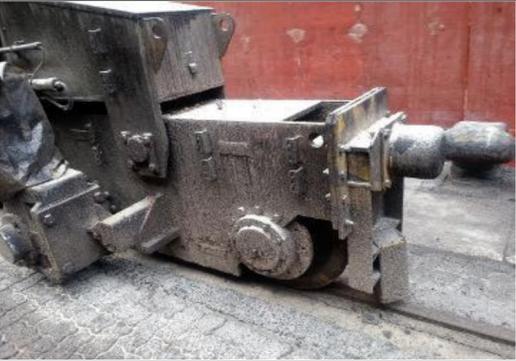
34	BATENTE ANTI-COLISÃO DO CARRO TRUCK - LADO MAR OPOSTO RUMO	Foi evidenciado que o batente anti colisão do carro truck encontra-se em bom estado de conservação.	Nada Consta.	-

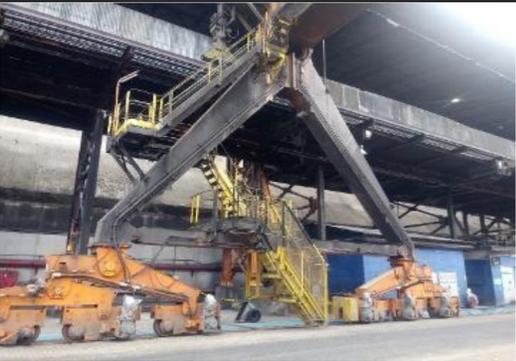
35	ESTRUTURA - LADO TERRA	Foi evidenciado que a estrutura encontra-se em bom estado de conservação.	Nada Consta.	-

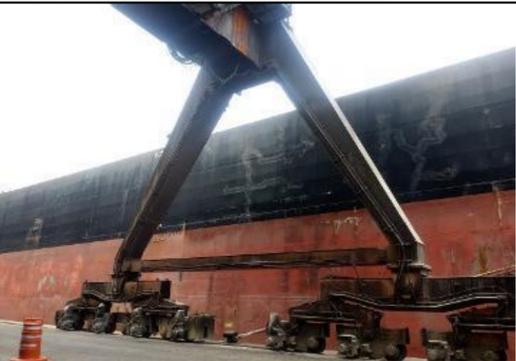
36	ESTRUTURA - LADO MAR	Foi evidenciado que a estrutura encontra-se em bom estado de conservação.	Nada Consta.	-

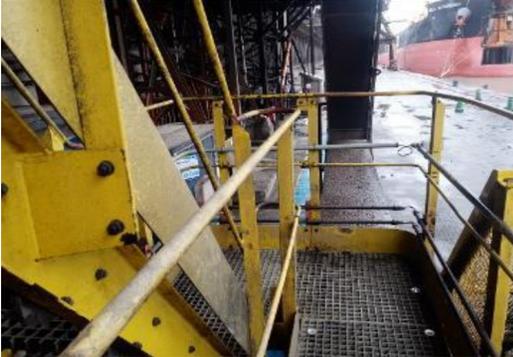
Nº	LOCAL	SITUAÇÃO ENCONTRADA	RECOMENDAÇÃO	PRIORIDADE	FOTO
37	CORREDOR DE ACESSO A ESCADA	Foi evidenciado que o corredor de acesso a escada encontra-se em bom estado de conservação.	Nada Consta.	-

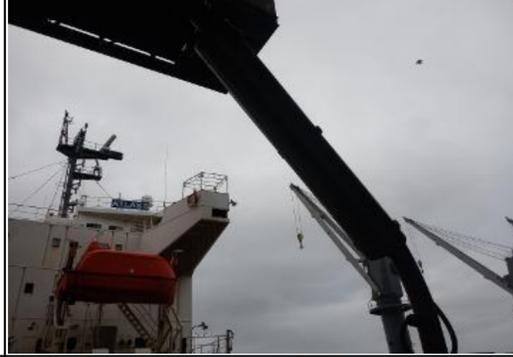
38	LUMINÁRIA	Foi evidenciado que a luminária encontra-se em bom estado de conservação.	Nada Consta.	-

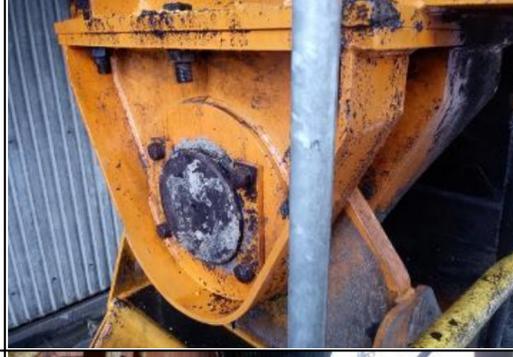
39	OLHAL DO PINO - LADO TERRA	Foi evidenciado que o olhal do pino encontra-se em bom estado de conservação.	Nada Consta.	-

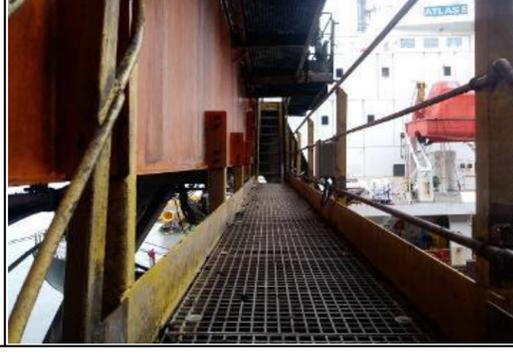
40	CORREDOR DE ACESSO	Foi evidenciado que o corredor de acesso encontra-se em bom estado de conservação.	Nada Consta.	-

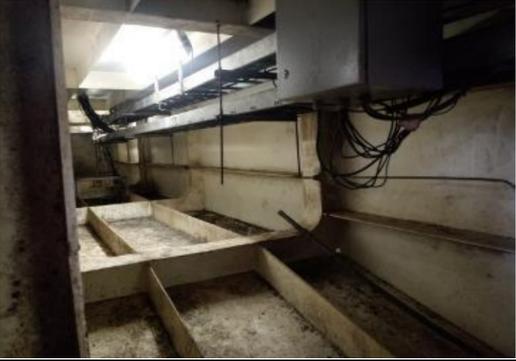
Nº	LOCAL	SITUAÇÃO ENCONTRADA	RECOMENDAÇÃO	PRIORIDADE	FOTO
41	VIGA CAIXÃO	Foi evidenciado que a viga caixão encontra-se em bom estado de conservação.	Nada Consta.	-

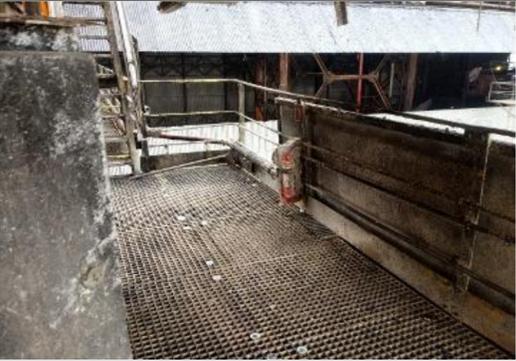
42	EXTINTOR DA MESA DE GIRO	Foi evidenciado que o extintor da mesa de giro encontra-se em bom estado de conservação.	Nada Consta.	-

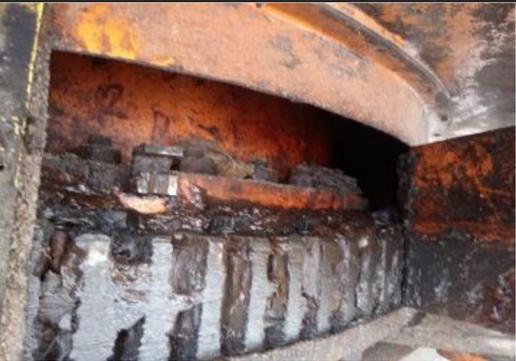
43	MESA DE GIRO	Foi evidenciado que a mesa de giro está lubrificada.	Nada Consta.	-

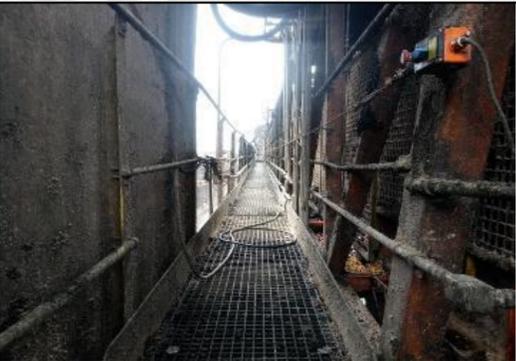
44	PASSARELA DA CORREIA DA LANÇA RUMO	Foi evidenciado que a passarela da correia da lança encontra-se em bom estado de conservação.	Nada Consta.	-

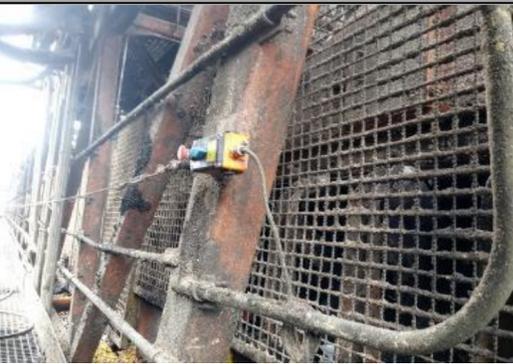
Nº	LOCAL	SITUAÇÃO ENCONTRADA	RECOMENDAÇÃO	PRIORIDADE	FOTO
45	CORDA DE EMERGÊNCIA DA CORREIA	Foi evidenciado que a corda de emergência da correia encontra-se em bom estado de conservação.	Nada Consta.	-

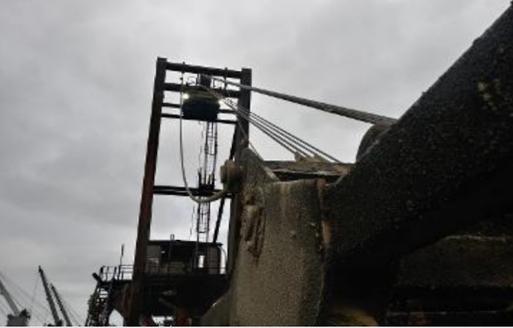
46	CABOS DE SEGURANÇA	Foi evidenciado que os cabos de segurança encontram-se em bom estado de conservação.	Nada Consta.	-

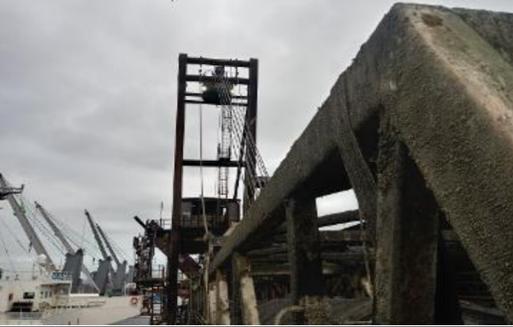
47	CABOS DE IÇAMENTO DA LANÇA	Foi evidenciado que os cabos de içamento da lança encontram-se em bom estado de conservação.	Nada Consta.	-

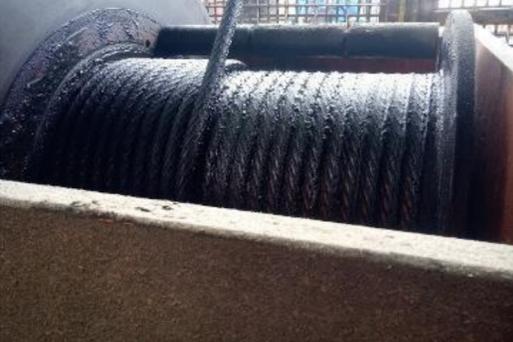
48	DROMO	Foi evidenciado que o dromo encontra-se em bom estado de conservação.	Nada Consta.	-

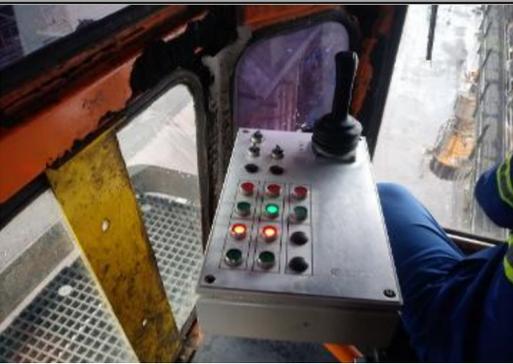
Nº	LOCAL	SITUAÇÃO ENCONTRADA	RECOMENDAÇÃO	PRIORIDADE	FOTO
49	PAINEL DE COMANDO DA CABINE	Foi evidenciado que o painel de comando da cabine encontra-se em bom estado de conservação.	Nada Consta.	-

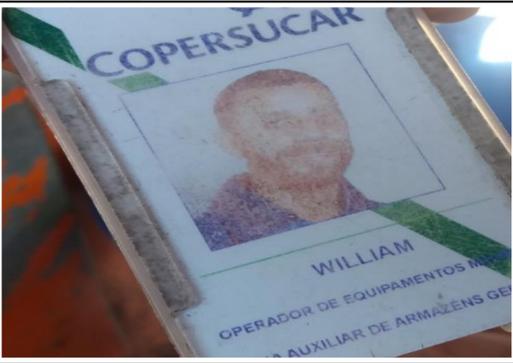
50	DOCUMENTAÇÃO	Durante esta intervenção foi verificado o crachá dos operadores.	Nada Consta.	-

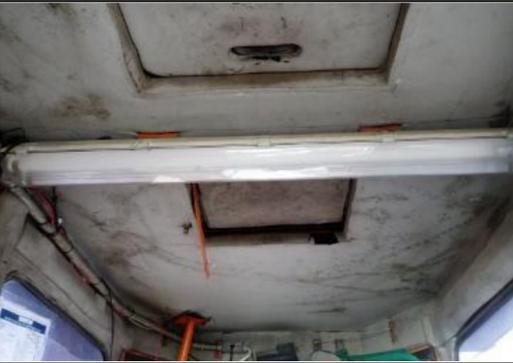
51	ILUMINAÇÃO DA CABINE	Foi evidenciado que a iluminação da cabine encontra-se em bom estado de conservação.	Nada Consta.	-

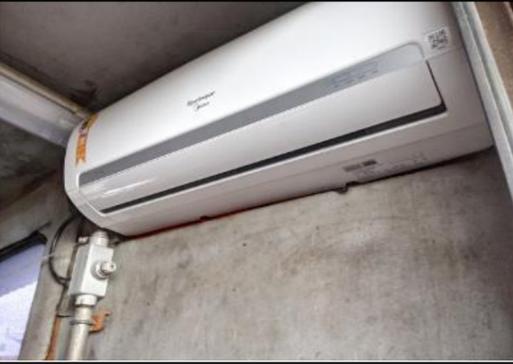
52	AR CONDICIONADO DA CABINE	Foi evidenciado que o ar condicionado da cabine encontra-se em bom estado de conservação.	Nada Consta.	-

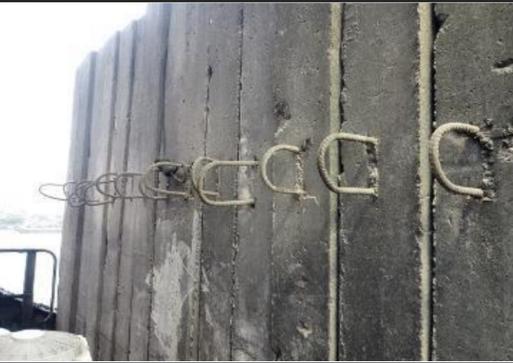
55	CONTRAPESO	Foi evidenciado que o contrapeso encontra-se em bom estado de conservação.	Nada Consta.	-

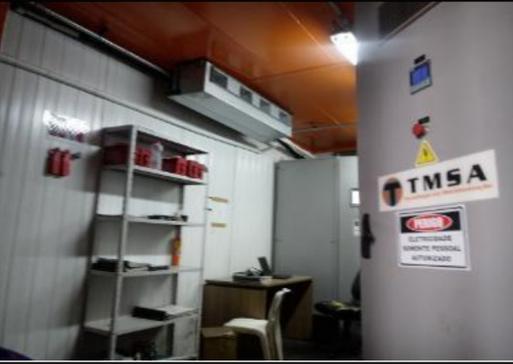
56	CCM	Foi evidenciado que o CCM encontra-se em bom estado de conservação.	Nada Consta.	-

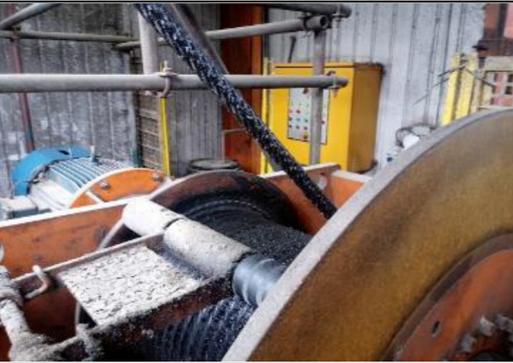
58	CABO DE AÇO DA LANÇA LUBRIFICADO	Foi evidenciado que o cabo de aço da lança lubrificada encontra-se em bom estado de conservação.	Nada Consta.	-

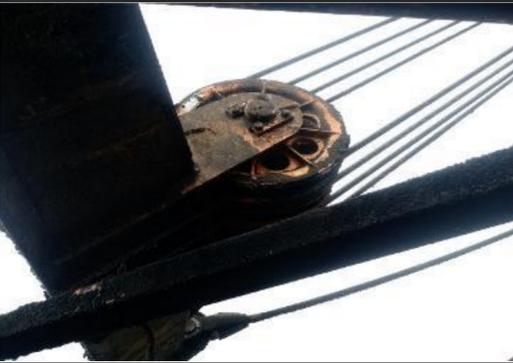
59	ROLDANAS DA PONTA DA LANÇA	Foi evidenciado que as roldanas da ponta da lança encontram-se em bom estado de conservação.	Nada Consta.	-

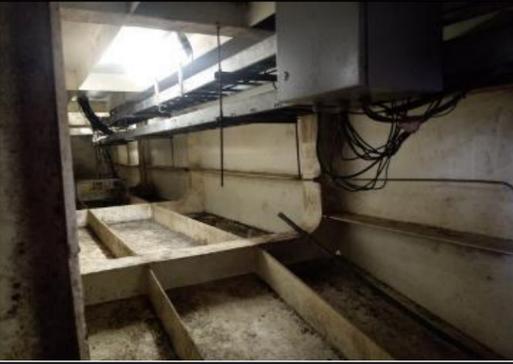
60	VIGA CAIXÃO DO CARREGADOR	Foi evidenciado que a viga caixão do carregador encontra-se em bom estado de conservação.	Nada Consta.	-
