LAUDO CONFORME NR-29

COPERSUCAR

CN-02

RELATÓRIO DE INSPEÇÃO NR-29

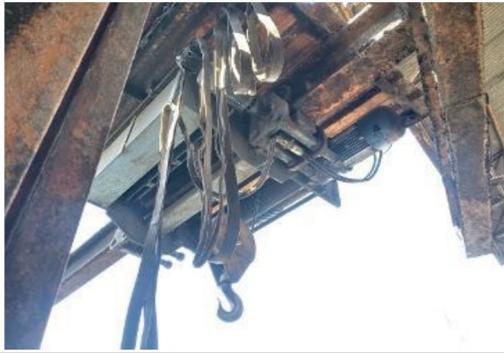
66	TALHA ELÉTRICA 2	Foi evidenciado que a talha elétrica encontra-se sem inspeção.	Recomenda-se providenciar a inspeção da talha elétrica.	P-1

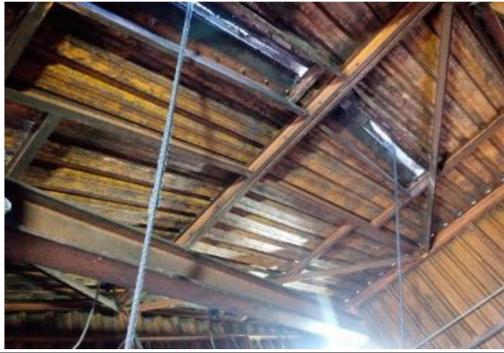
67	CABO DE AÇO DA LANÇA	Foi evidenciado que o cabo de aço encontra-se em bom estado de conservação.	Nada Consta.	-

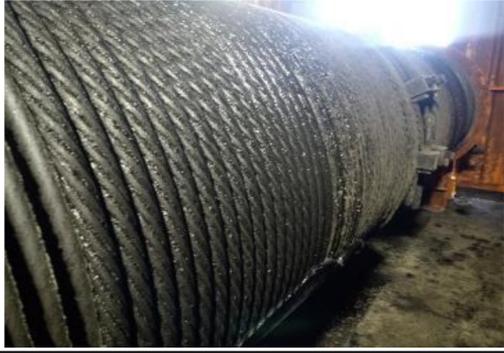
68	LUBRIFICAÇÃO DO CABO DE AÇO	Foi evidenciado que lubrificação do cabo de aço encontra-se em bom estado de conservação.	Nada Consta.	-

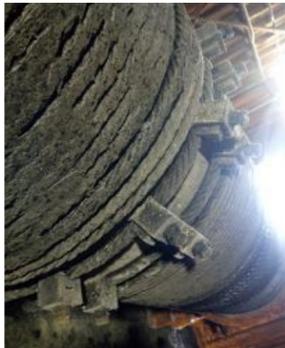
Nº	LOCAL	SITUAÇÃO ENCONTRADA	RECOMENDAÇÃO	PRIORIDADE	FOTO
69	GRAMPOS DO CABO DE AÇO	Foi evidenciado que os grampos do cabo de aço encontram-se em bom estado de conservação.	Nada Consta.	-

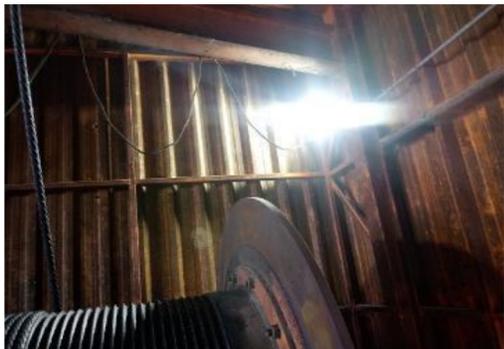
70	ILUMINAÇÃO DA SALA DO DROMO	Foi evidenciado que a luminária da sala do dromo encontra-se em bom estado de conservação.	Nada Consta.	-

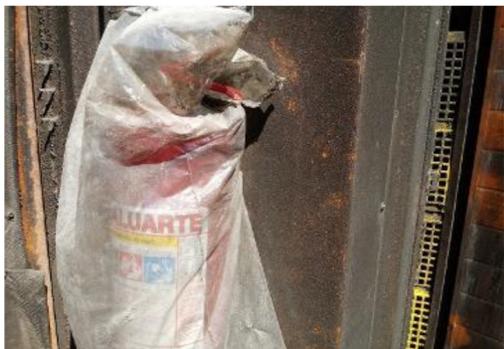
71	EXTINTOR DO PATAMAR DO DROMO	Foi evidenciado que o extintor de incêndio da sala do patamar do dromo encontra-se em bom estado de conservação.	Nada Consta.	-

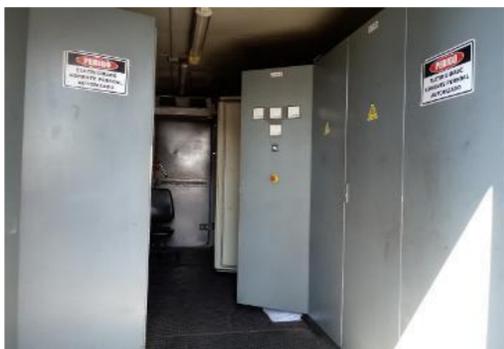
72	CCM	Foi evidenciado que o CCM encontra-se em bom estado de conservação.	Nada Consta.	-

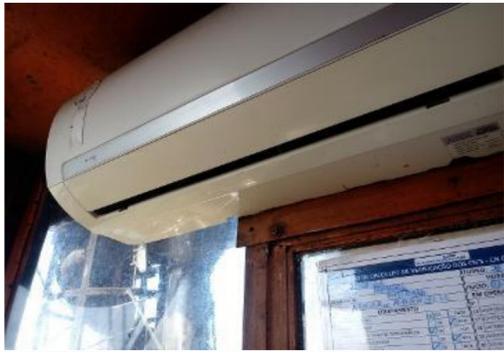
Nº	LOCAL	SITUAÇÃO ENCONTRADA	RECOMENDAÇÃO	PRIORIDADE	FOTO
73	AR CONDICIONADO DA CABINE	Foi evidenciado que o ar condicionado da cabine encontra-se em bom estado de conservação.	Nada Consta.	-

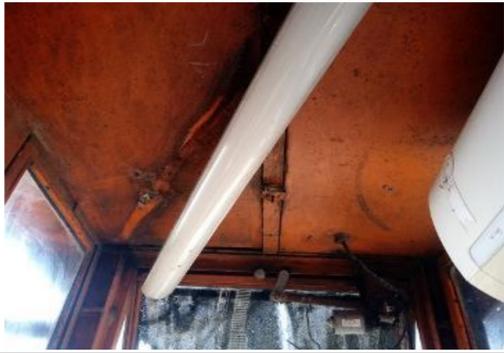
74	ILUMINAÇÃO DA CABINE	Foi evidenciado que a luminária da cabine encontra-se em bom estado de conservação.	Nada Consta.	-

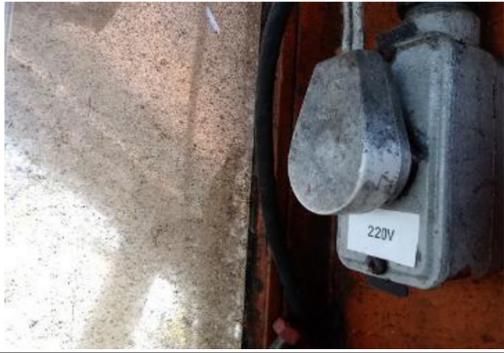
75	TOMADA DA CABINE	Foi evidenciado que tomada da cabine encontra-se em bom estado e também que ela contém identificação da tensão.	Nada Consta.	-

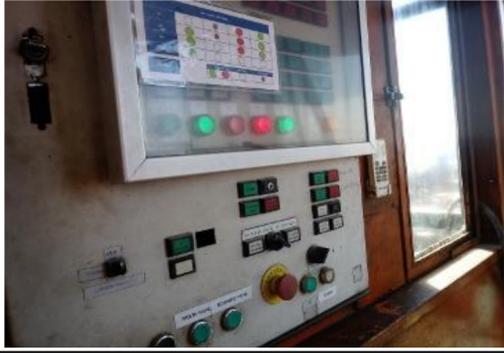
76	PAINEL DE CONTROLE DA CABINE	Foi evidenciado que o painel de controle da cabine encontra-se em bom estado de conservação.	Nada Consta.	-

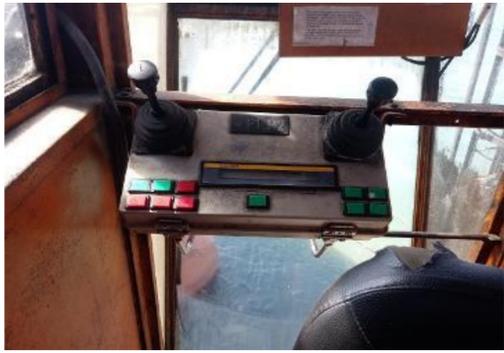
Nº	LOCAL	SITUAÇÃO ENCONTRADA	RECOMENDAÇÃO	PRIORIDADE	FOTO
77	CONTROLE DA CABINE	Foi evidenciado que o controle da cabine encontra-se em bom estado de conservação.	Nada Consta.	-

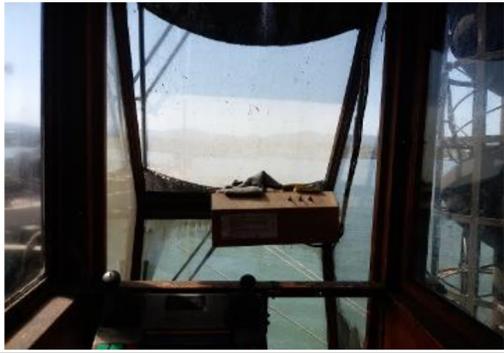
78	VIDROS DA CABINE	Foi evidenciado que os vidros da cabine estão sujos.	Necessário providenciar a limpeza dos vidros da cabine e depois providenciar a limpeza periódica dos mesmos.	P-1

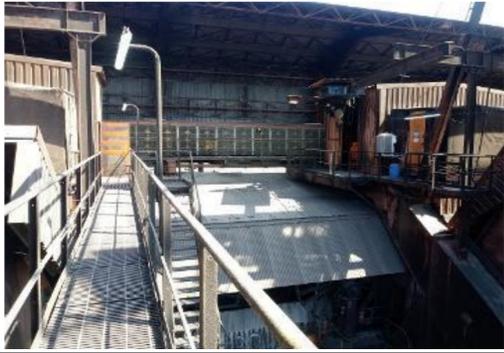
79	LUMINÁRIAS DO PATAMAR DA CABINE DE OPERAÇÃO	Foi evidenciado que as luminárias do patamar da cabine de operação encontram-se em bom estado de conservação.	Nada Consta.	-

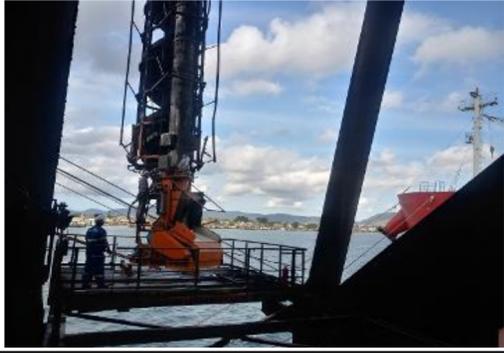
80	PLATAFORMA DE MANUTENÇÃO	Foi evidenciado que a plataforma de manutenção encontra-se em bom estado de conservação.	Nada Consta.	-

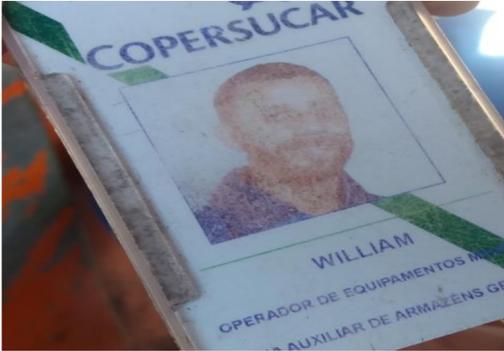
Nº	LOCAL	SITUAÇÃO ENCONTRADA	RECOMENDAÇÃO	PRIORIDADE	FOTO
81	DOCUMENTAÇÃO	Durante esta intervenção foi verificado o crachá dos operadores.	Nada Consta.	-

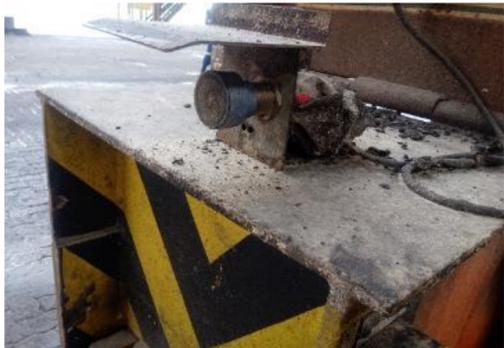
82	SENSOR DE DISTANCIA DO CARRO TRUCK LADO TERRA RUMO	Foi evidenciado que o sensor de distancia do carro truck encontra-se em bom estado de conservação.	Nada Consta.	-

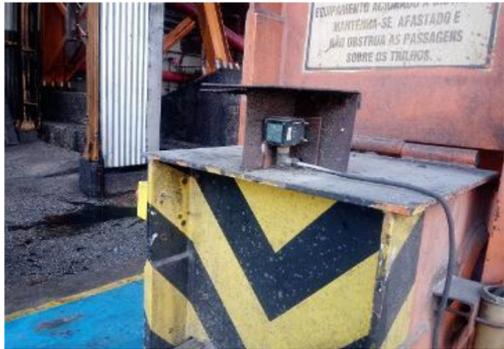
83	SENSOR DE DISTANCIA DO CARRO TRUCK LADO TERRA OPOSTO RUMO	Foi evidenciado que o sensor de distancia do carro truck encontra-se em bom estado de conservação.	Nada Consta.	-

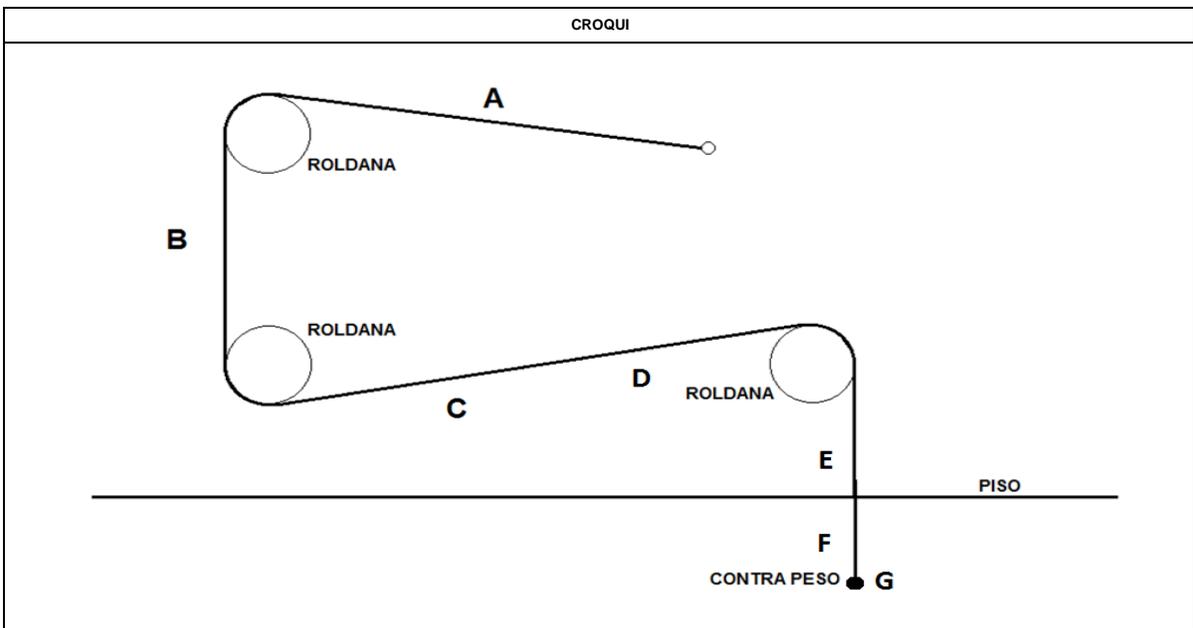
Foi realizado a medição do diâmetro do cabo através de paquímetro conforme normas N-2161 e a NBR ISO 4309, e as mesmas constam na tabela abaixo.

CABO DE AÇO - LADO VALONGO					CABO DE AÇO - LADO P. PRAIA				
PONTO MEDIDO	Ø nominal (mm)	Ø Mínimo (mm) (Redução em 10%)	Ø Medido (mm)	Redução do Ø em %	PONTO MEDIDO	Ø nominal (mm)	Ø Mínimo (mm) (Redução em 10%)	Ø Medido (mm)	Redução do Ø em %
A	-	-	15,35	-	A	-	-	15,00	-
B	-	-	15,25	-	B	-	-	15,10	-
C	-	-	15,20	-	C	-	-	15,05	-
D	-	-	15,35	-	D	-	-	15,45	-
E	-	-	15,40	-	E	-	-	15,35	-
F	-	-	15,40	-	F	-	-	15,10	-
G	-	-	15,20	-	G	-	-	15,15	-
