RELATÓRIO DE INSPEÇÃO DE ELEVADORES DE CANECAS

(Conforme Portaria MTPS nº 505 da NR-11 de 29 de abril de 2016)

COPERSUCAR

ELEVADORES DE CANECAS

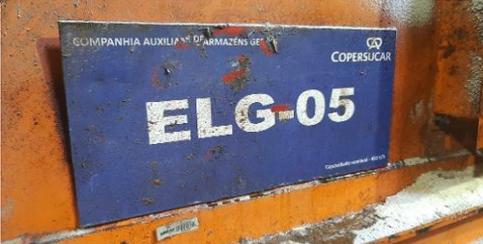
Nº	SITUAÇÃO ENCONTRADA	RECOMENDAÇÃO	PRIORIDADE	FOTO
1	Foi evidenciado que o equipamento possui TAG de identificação.	NADA CONSTA	-

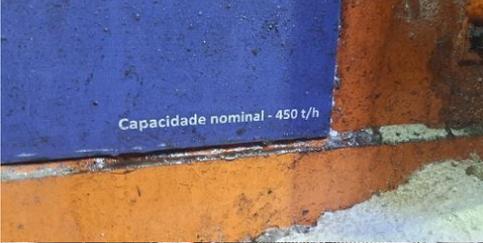
2	Foi verificado que o equipamento possui identificação de carga máxima de trabalho permitida.	NADA CONSTA	-

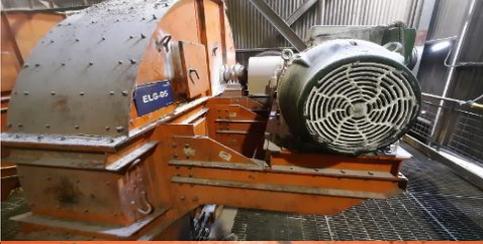
3	Foi verificado que a estrutura metálica da base dos motores do elevador de canecas encontra-se em boas condições.	NADA CONSTA	-

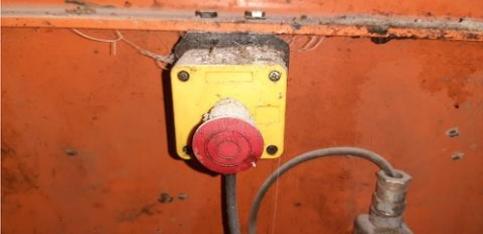
4	O elevador de canecas possui sistema de segurança através de dispositivo de emergência em boas condições de trabalho e funcionamento.	NADA CONSTA	-

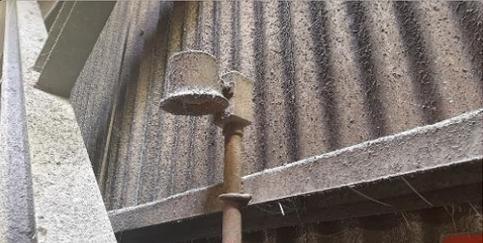
Nº	SITUAÇÃO ENCONTRADA	RECOMENDAÇÃO	PRIORIDADE	FOTO
5	Foi verificado que o elevador de canecas possui sinal de advertência sonoro de partida (buzina) em boas condições operacionais.	NADA CONSTA	-

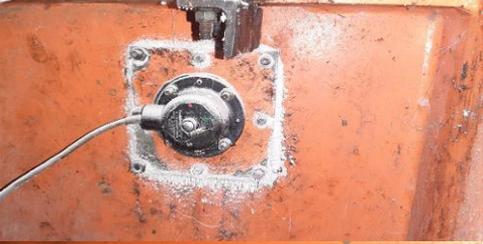
6	O elevador de canecas possui sistema de segurança através de sensores de velocidade em boas condições de trabalho e funcionamento.	NADA CONSTA	-

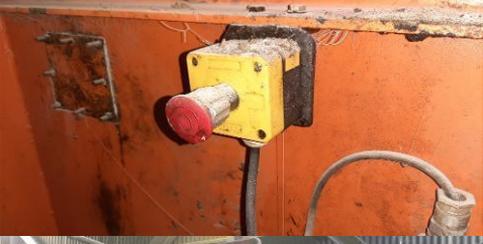
7	O elevador de canecas possui sistema de segurança através de chave de desalinhamento, contra recuo, sensor de embuchamento inferior/superior, monitoramento através de câmeras e sensor de temperatura em boas condições de trabalho.	NADA CONSTA	-

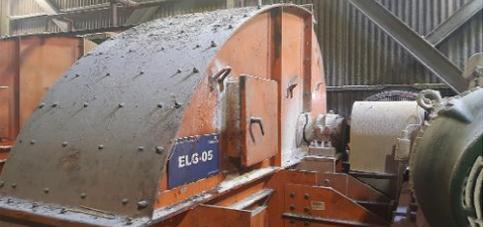
8	Foi evidenciado que o equipamento encontra-se com ausência de limpeza	Necessário providenciar limpeza no equipamento.	P-3

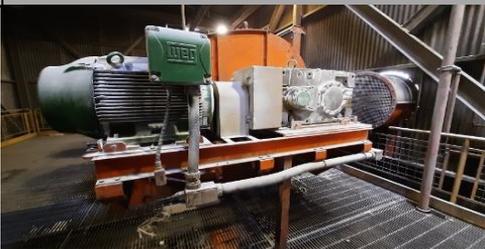
Nº	SITUAÇÃO ENCONTRADA	RECOMENDAÇÃO	PRIORIDADE	FOTO
9	Foi evidenciado que o elevador de canecas encontra-se com suas instalações em boas condições operacionais.	NADA CONSTA	-

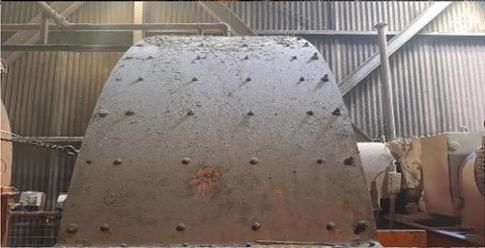
10	Foi evidenciado que ocorre checagem por aperto nos parafusos do elevador de canecas	NADA CONSTA	-

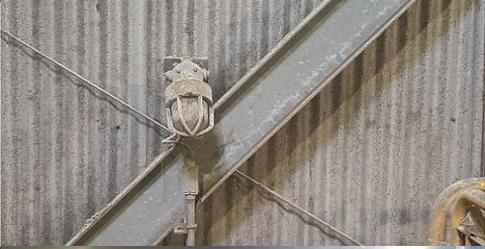
11	Ambiente de instalação do equipamento possui iluminação de emergência.	NADA CONSTA	-

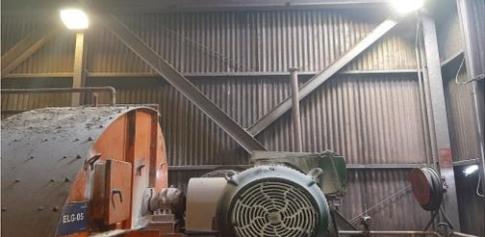
12	Ambiente de instalação do equipamento encontra-se com boa iluminação.	NADA CONSTA	-

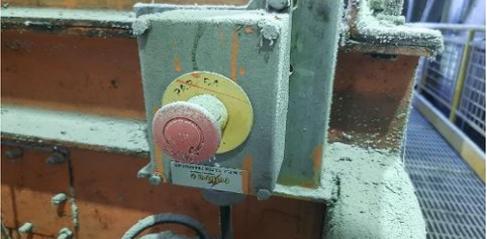
4	O elevador de canecas possui sistema de segurança através de dispositivo de emergência em boas condições de trabalho e funcionamento.	NADA CONSTA	-

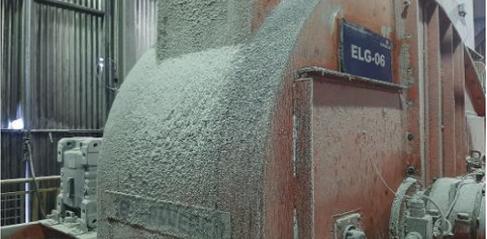
8	Foi evidenciado que o equipamento encontra-se com ausência de limpeza	Necessário providenciar limpeza no equipamento.	P-3

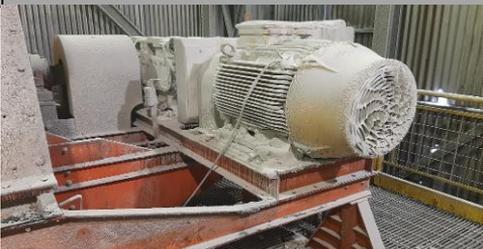
Nº	SITUAÇÃO ENCONTRADA	RECOMENDAÇÃO	PRIORIDADE	FOTO
9	Foi evidenciado que o elevador de canecas encontra-se com suas instalações em boas condições operacionais.	NADA CONSTA	-

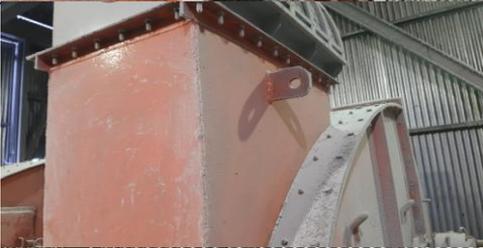
10	Foi evidenciado que ocorre checagem por aperto nos parafusos do elevador de canecas	NADA CONSTA	-

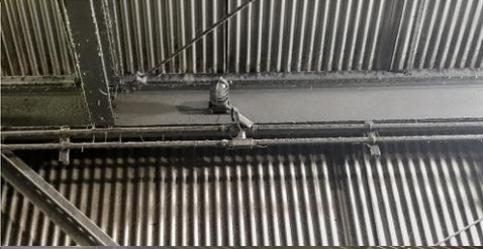
11	Ambiente de instalação do equipamento possui iluminação de emergência.	NADA CONSTA	-

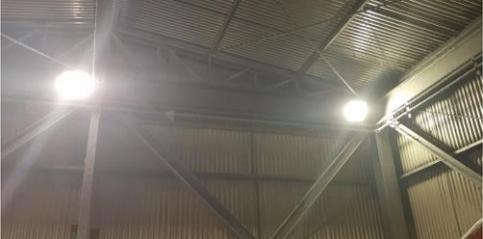
12	Ambiente de instalação do equipamento encontra-se com boa iluminação.	NADA CONSTA	-

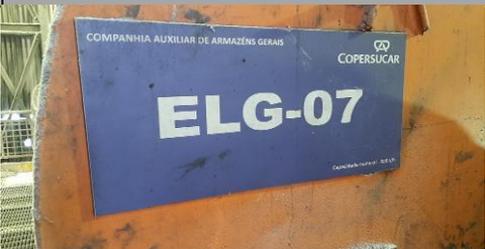
Nº	SITUAÇÃO ENCONTRADA	RECOMENDAÇÃO	PRIORIDADE	FOTO
1	Foi evidenciado que o equipamento possui TAG de identificação.	NADA CONSTA	-

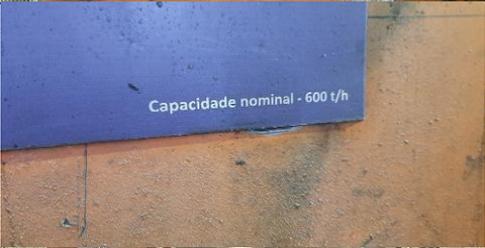
2	Foi verificado que o equipamento possui identificação de carga máxima de trabalho permitida.	NADA CONSTA	-

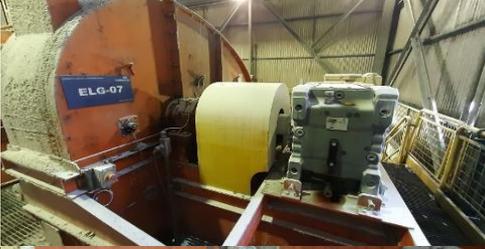
3	Foi verificado que a estrutura metálica da base dos motores do elevador de canecas encontra-se em boas condições.	NADA CONSTA	-

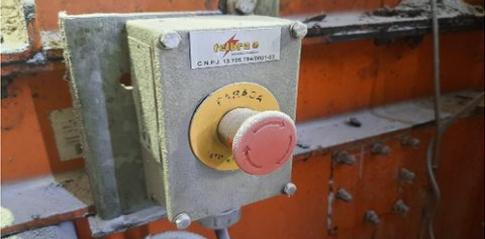
4	O elevador de canecas possui sistema de segurança através de dispositivo de emergência em boas condições de trabalho e funcionamento.	NADA CONSTA	-

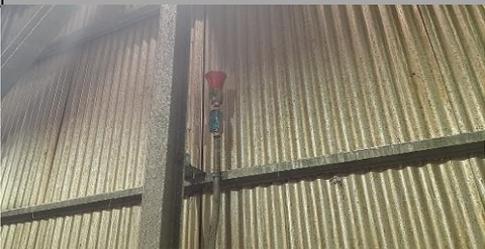
Nº	SITUAÇÃO ENCONTRADA	RECOMENDAÇÃO	PRIORIDADE	FOTO
5	Foi verificado que o elevador de canecas possui sinal de advertência sonoro de partida (buzina)] em boas condições operacionais.	NADA CONSTA	-

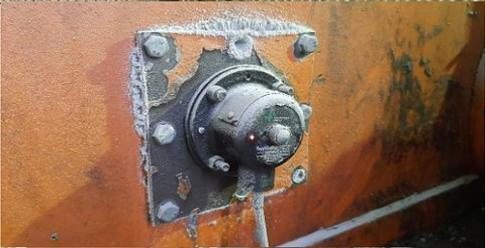
6	O elevador de canecas possui sistema de segurança através de sensores de velocidade em boas condições de trabalho e funcionamento.	NADA CONSTA	-

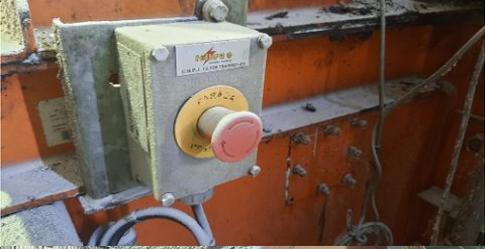
7	O elevador de canecas possui sistema de segurança através de chave de desalinhamento, contra recuo, sensor de embuchamento inferior/superior, monitoramento através de câmeras e sensor de temperatura em boas condições de trabalho.	NADA CONSTA	-

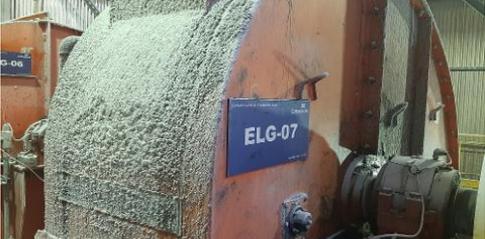
8	Foi evidenciado que o equipamento encontra-se com ausência de limpeza	Necessário providenciar limpeza no equipamento.	P-3

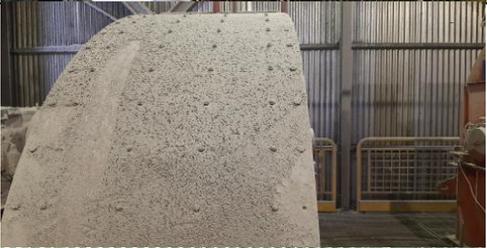
10	Foi evidenciado que ocorre checagem por aperto nos parafusos do elevador de canecas	NADA CONSTA	-

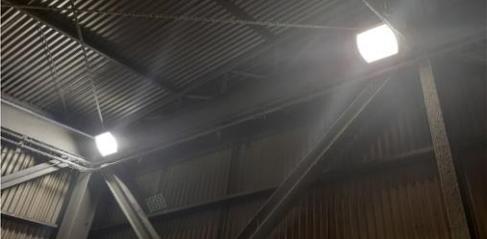
12	Ambiente de instalação do equipamento encontra-se com boa iluminação.	NADA CONSTA	-

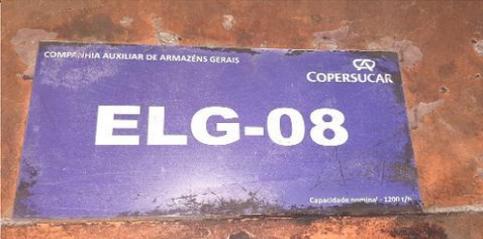
Nº	SITUAÇÃO ENCONTRADA	RECOMENDAÇÃO	PRIORIDADE	FOTO
1	Foi evidenciado que o equipamento possui TAG de identificação.	NADA CONSTA	-

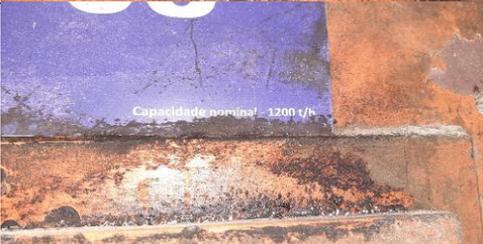
2	Foi verificado que o equipamento possui identificação de carga máxima de trabalho permitida.	NADA CONSTA	-

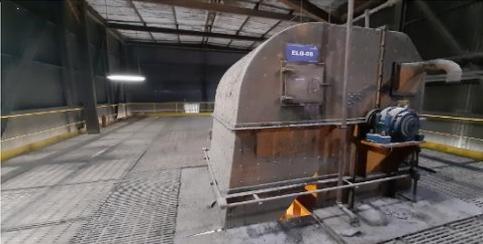
3	Foi verificado que a estrutura metálica da base dos motores do elevador de canecas encontra-se em boas condições.	NADA CONSTA	-

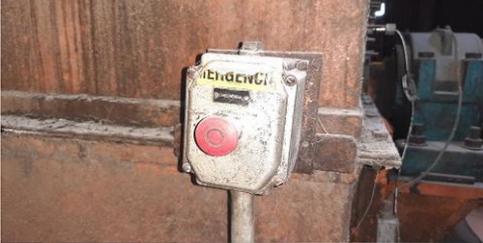
4	O elevador de canecas possui sistema de segurança através de dispositivo de emergência em boas condições de trabalho e funcionamento.	NADA CONSTA	-

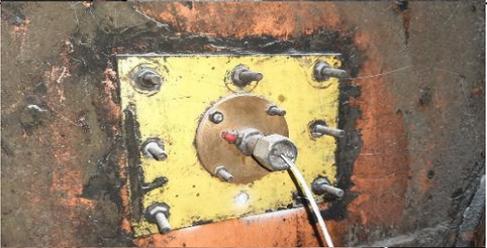
6	O elevador de canecas possui sistema de segurança através de sensores de velocidade em boas condições de trabalho e funcionamento.	NADA CONSTA	-

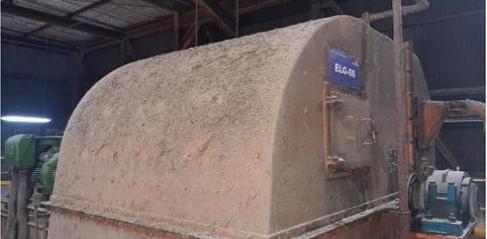
8	Foi evidenciado que o equipamento encontra-se com ausência de limpeza	Necessário providenciar limpeza no equipamento.	P-3

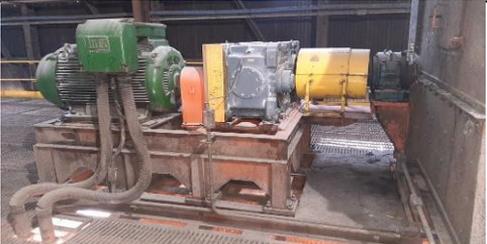
Nº	SITUAÇÃO ENCONTRADA	RECOMENDAÇÃO	PRIORIDADE	FOTO
9	Foi evidenciado que o elevador de canecas encontra-se com suas instalações em boas condições operacionais.	NADA CONSTA	-

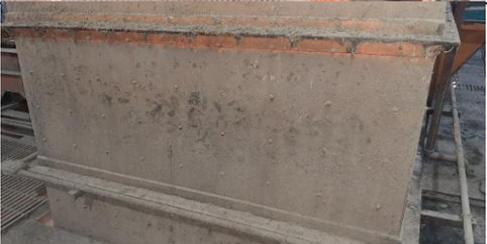
10	Foi evidenciado que ocorre checagem por aperto nos parafusos do elevador de canecas	NADA CONSTA	-

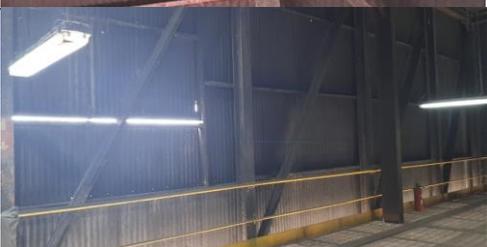
12	Ambiente de instalação do equipamento encontra-se com boa iluminação.	NADA CONSTA	-

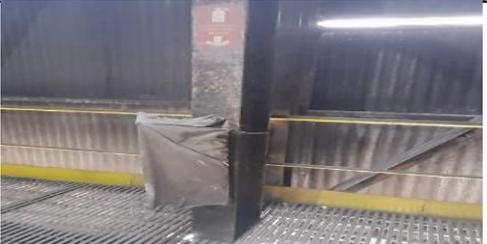
Cliente:		COPERSUCAR		Data:		09/11/2022		LEGENDA DE PRIORIDADE:	
Identificação / Tag:		ELG-08		Nº do Relatório:		5564		P0 = Crítico	
Serviço:		NR-11		Norma de Ref.:		Conforme Portaria MTPS 505, de 29/04/2016.		P1 = Prioridade Alta	
								P2 = Prioridade Média	
								P3 = Prioridade Baixa	
Nº	SITUAÇÃO ENCONTRADA	RECOMENDAÇÃO	PRIORIDADE	FOTO					
13	Foi evidenciado que o ambiente de instalação do equipamento possui extintor	NADA CONSTA	-

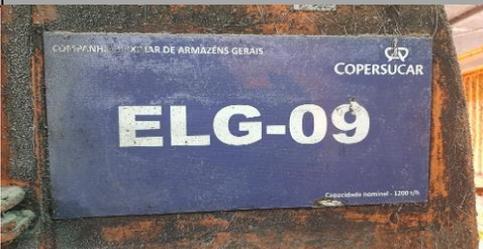
Nº	SITUAÇÃO ENCONTRADA	RECOMENDAÇÃO	PRIORIDADE	FOTO
1	Foi evidenciado que o equipamento possui TAG de identificação.	NADA CONSTA	-

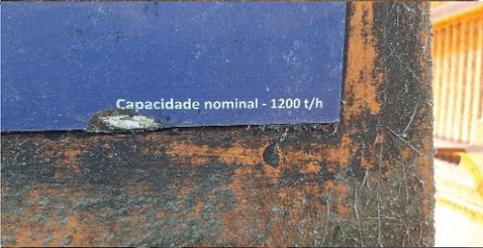
2	Foi verificado que o equipamento possui identificação de carga máxima de trabalho permitida.	NADA CONSTA	-

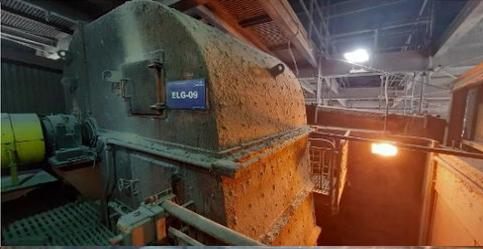
3	Foi verificado que a estrutura metálica da base dos motores do elevador de canecas encontra-se em boas condições.	NADA CONSTA	-

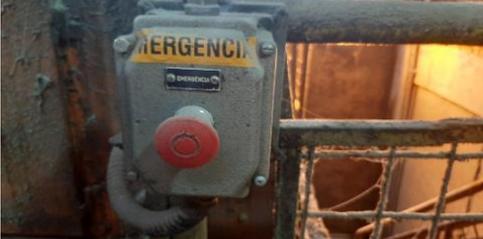
4	O elevador de canecas possui sistema de segurança através de dispositivo de emergência em boas condições de trabalho e funcionamento.	NADA CONSTA	-

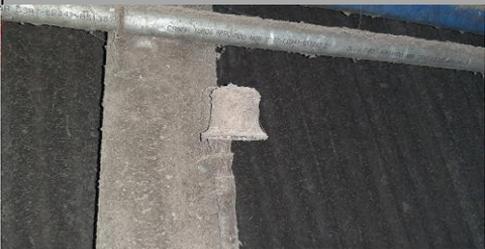
Nº	SITUAÇÃO ENCONTRADA	RECOMENDAÇÃO	PRIORIDADE	FOTO
5	Foi verificado que o elevador de canecas possui sinal de advertência sonoro de partida (buzina)] em boas condições operacionais.	NADA CONSTA	-

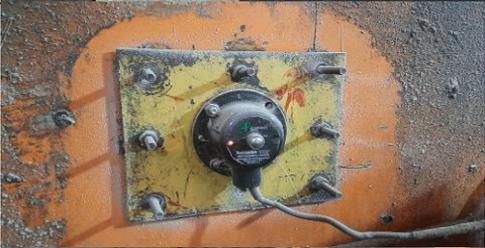
6	O elevador de canecas possui sistema de segurança através de sensores de velocidade em boas condições de trabalho e funcionamento.	NADA CONSTA	-

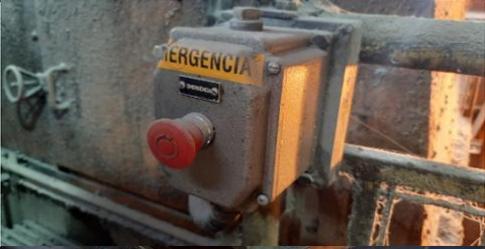
7	O elevador de canecas possui sistema de segurança através de chave de desalinhamento, contra recuo, sensor de embuchamento inferior/superior, monitoramento através de câmeras e sensor de temperatura em boas condições de trabalho.	NADA CONSTA	-

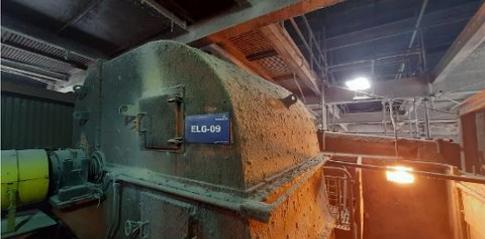
8	Foi evidenciado que o equipamento encontra-se com ausência de limpeza	Necessário providenciar limpeza no equipamento.	P-3

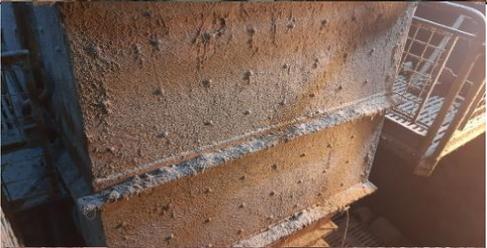
10	Foi evidenciado que ocorre checagem por aperto nos parafusos do elevador de canecas	NADA CONSTA	-

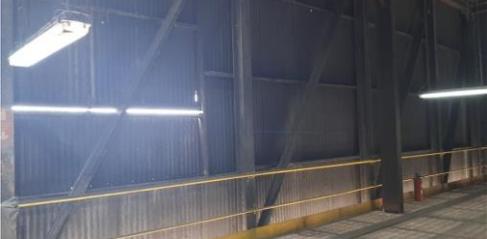
11	Ambiente de instalação do equipamento encontra-se com boa iluminação.	NADA CONSTA	-

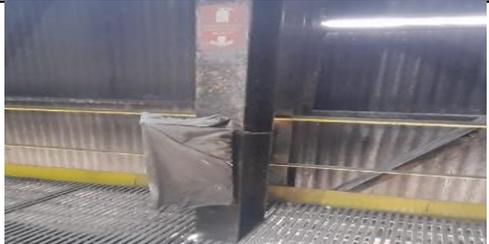
Cliente:		COPERSUCAR		LEGENDA DE PRIORIDADE:	
Identificação / Tag:		ELG-09		P0 = Crítico	
Serviço:		NR-11		P1 = Prioridade Alta	
		Data:		P2 = Prioridade Média	
		09/11/2022		P3 = Prioridade Baixa	
		Nº do Relatório:			
		5564			
		Norma de Ref.:			
		Conforme Portaria MTPS 505, de 29/04/2016.			
Nº	SITUAÇÃO ENCONTRADA	RECOMENDAÇÃO	PRIORIDADE	FOTO	
11	Foi evidenciado que o ambiente de instalação do equipamento possui extintor	NADA CONSTA	-

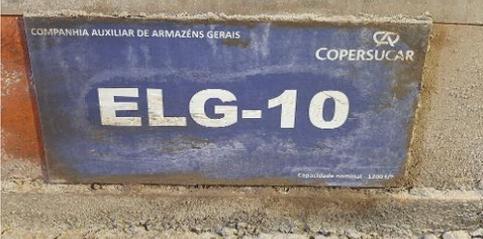
Nº	SITUAÇÃO ENCONTRADA	RECOMENDAÇÃO	PRIORIDADE	FOTO
1	Foi evidenciado que o equipamento possui TAG de identificação.	NADA CONSTA	-

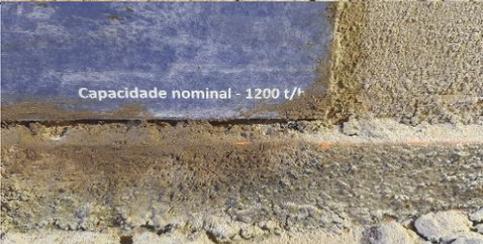
2	Foi verificado que o equipamento possui identificação de carga máxima de trabalho permitida.	NADA CONSTA	-

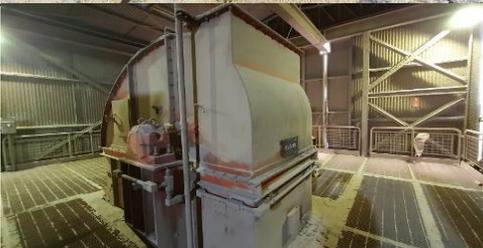
3	Foi verificado que a estrutura metálica da base dos motores do elevador de canecas encontra-se em boas condições.	NADA CONSTA	-

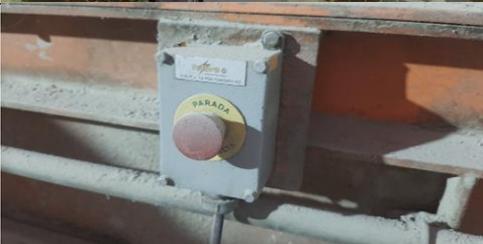
4	O elevador de canecas possui sistema de segurança através de dispositivo de emergência em boas condições de trabalho e funcionamento.	NADA CONSTA	-

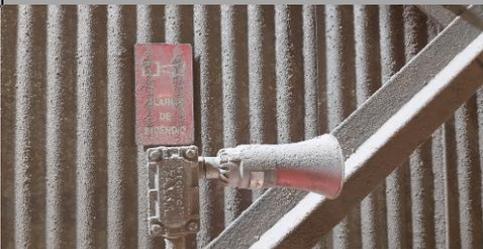
Nº	SITUAÇÃO ENCONTRADA	RECOMENDAÇÃO	PRIORIDADE	FOTO
5	Foi verificado que o elevador de canecas possui sinal de advertência sonoro de partida (buzina) em boas condições operacionais.	NADA CONSTA	-

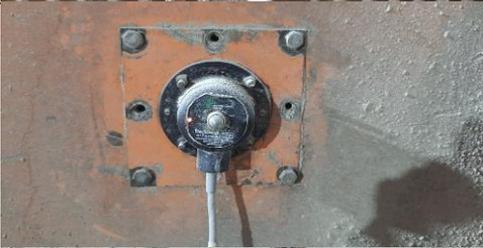
6	O elevador de canecas possui sistema de segurança através de sensores de velocidade em boas condições de trabalho e funcionamento.	NADA CONSTA	-

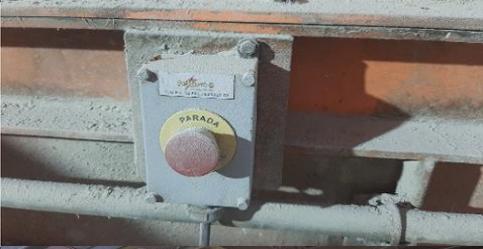
7	O elevador de canecas possui sistema de segurança através de chave de desalinhamento, contra recuo, sensor de embuchamento inferior/superior, monitoramento através de câmeras e sensor de temperatura em boas condições de trabalho.	NADA CONSTA	-

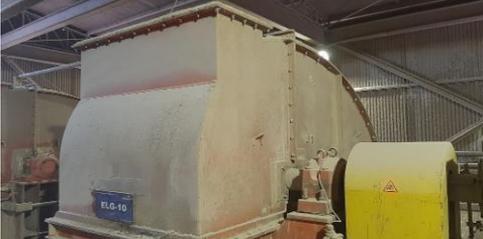
8	Foi evidenciado que o equipamento encontra-se com ausência de limpeza	Necessário providenciar limpeza no equipamento.	P-3

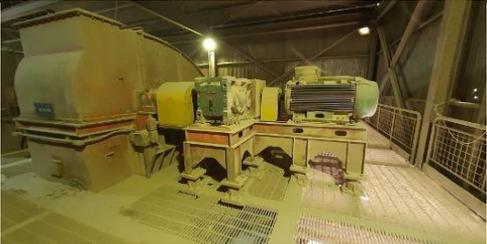
Nº	SITUAÇÃO ENCONTRADA	RECOMENDAÇÃO	PRIORIDADE	FOTO
9	Foi evidenciado que o elevador de canecas encontra-se com suas instalações em boas condições operacionais.	NADA CONSTA	-

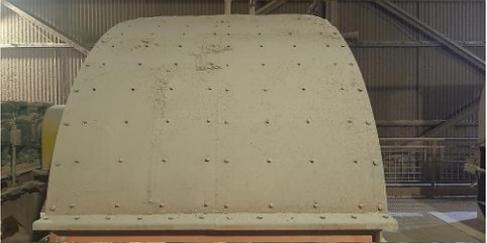
10	Foi evidenciado que ocorre checagem por aperto nos parafusos do elevador de canecas	NADA CONSTA	-

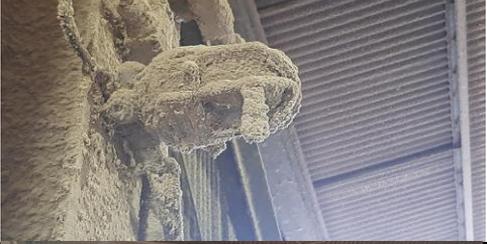
11	Foi evidenciado que a iluminação de emergência encontra-se com excesso de sujeira.	Necessário providenciar limpeza na iluminação de emergência.	P-3

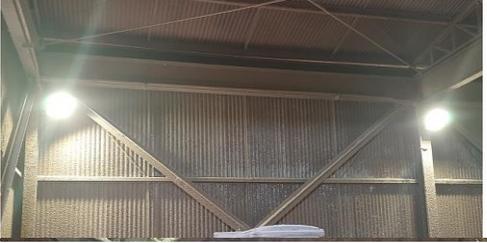
12	Ambiente de instalação do equipamento encontra-se com boa iluminação.	NADA CONSTA	-

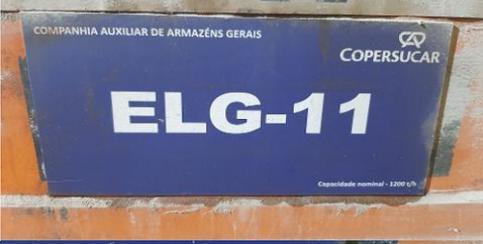
Nº	SITUAÇÃO ENCONTRADA	RECOMENDAÇÃO	PRIORIDADE	FOTO
1	Foi evidenciado que o equipamento possui TAG de identificação.	NADA CONSTA	-

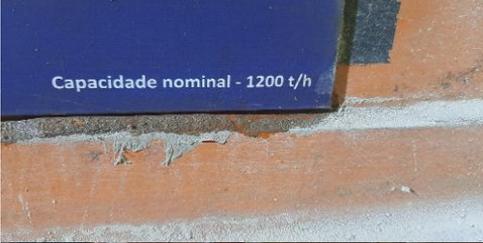
2	Foi verificado que o equipamento possui identificação de carga máxima de trabalho permitida.	NADA CONSTA	-

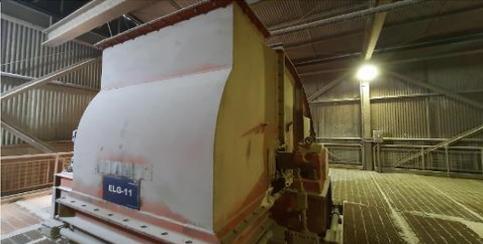
3	Foi verificado que a estrutura metálica da base dos motores do elevador de canecas encontra-se em boas condições.	NADA CONSTA	-

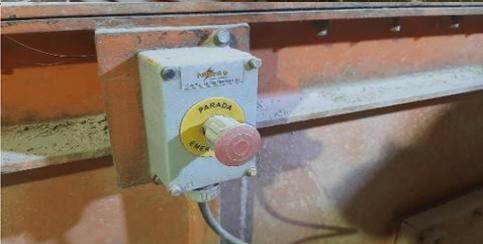
4	O elevador de canecas possui sistema de segurança através de dispositivo de emergência em boas condições de trabalho e funcionamento.	NADA CONSTA	-

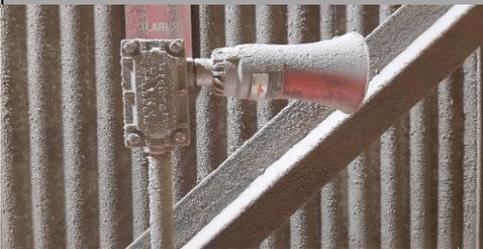
Nº	SITUAÇÃO ENCONTRADA	RECOMENDAÇÃO	PRIORIDADE	FOTO
5	Foi verificado que o elevador de canecas possui sinal de advertência sonoro de partida (buzina) em boas condições operacionais.	NADA CONSTA	-

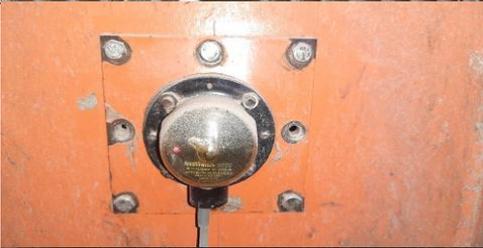
6	O elevador de canecas possui sistema de segurança através de sensores de velocidade em boas condições de trabalho e funcionamento.	NADA CONSTA	-

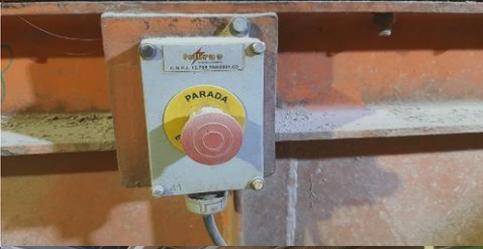
7	O elevador de canecas possui sistema de segurança através de chave de desalinhamento, contra recuo, sensor de embuchamento inferior/superior, monitoramento através de câmeras e sensor de temperatura em boas condições de trabalho.	NADA CONSTA	-

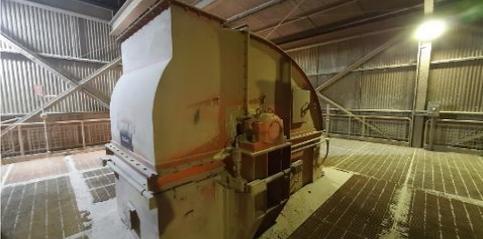
8	Foi evidenciado que o equipamento encontra-se com ausência de limpeza	Necessário providenciar limpeza no equipamento.	P-3

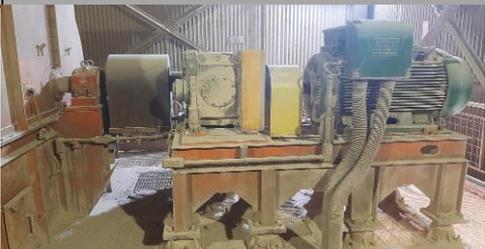
Nº	SITUAÇÃO ENCONTRADA	RECOMENDAÇÃO	PRIORIDADE	FOTO
9	Foi evidenciado que o elevador de canecas encontra-se com suas instalações em boas condições operacionais.	NADA CONSTA	-

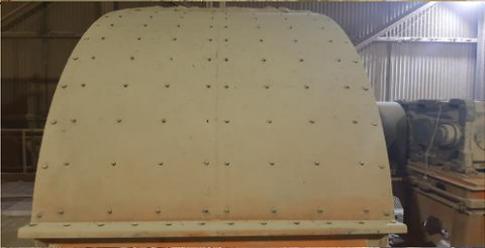
10	Foi evidenciado que ocorre checagem por aperto nos parafusos do elevador de canecas	NADA CONSTA	-

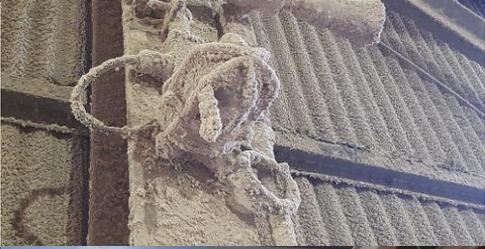
11	Foi evidenciado que a iluminação de emergência encontra-se com excesso de sujeira.	Necessário providenciar limpeza na iluminação de emergência.	P-3

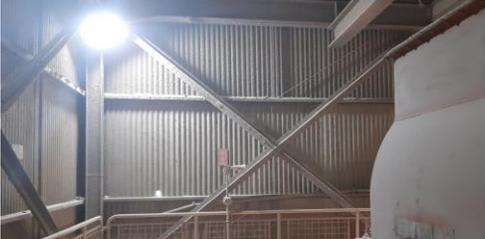
12	Ambiente de instalação do equipamento encontra-se com boa iluminação.	NADA CONSTA	-

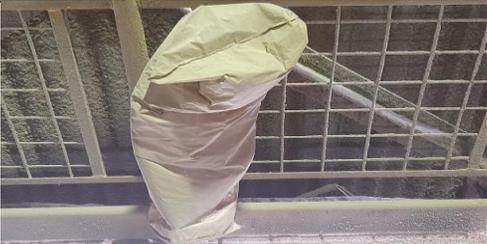
Cliente:		COPERSUCAR		Data:		09/11/2022		LEGENDA DE PRIORIDADE:	
Identificação / Tag:		ELG-11		Nº do Relatório:		5564		P0 = Crítico	
Serviço:		NR-11		Norma de Ref.:		Conforme Portaria MTPS 505, de 29/04/2016.		P1 = Prioridade Alta	
								P2 = Prioridade Média	
								P3 = Prioridade Baixa	
Nº	SITUAÇÃO ENCONTRADA	RECOMENDAÇÃO	PRIORIDADE	FOTO					
13	Foi evidenciado que o ambiente de instalação do equipamento possui extintor	NADA CONSTA	-

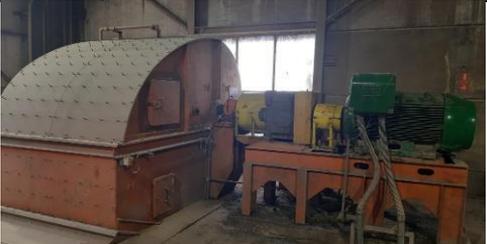
3	Foi verificado que a estrutura metálica da base dos motores do elevador de canecas encontra-se em boas condições.	NADA CONSTA	-

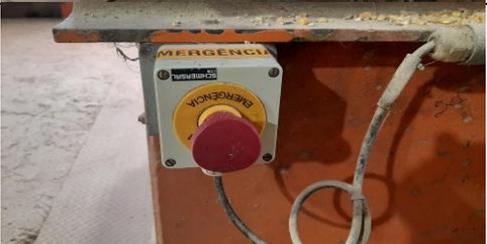
4	O elevador de canecas possui sistema de segurança através de dispositivo de emergência em boas condições de trabalho e funcionamento.	NADA CONSTA	-

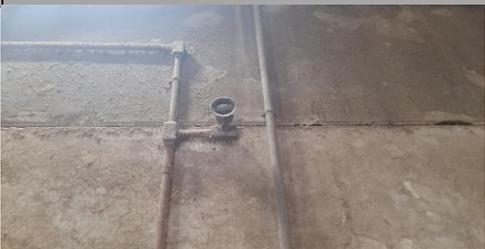
Nº	SITUAÇÃO ENCONTRADA	RECOMENDAÇÃO	PRIORIDADE	FOTO
5	Foi verificado que o elevador de canecas possui sinal de advertência sonoro de partida (buzina)] em boas condições operacionais.	NADA CONSTA	-

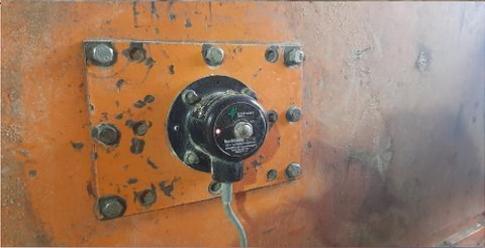
6	O elevador de canecas possui sistema de segurança através de sensores de velocidade em boas condições de trabalho e funcionamento.	NADA CONSTA	-

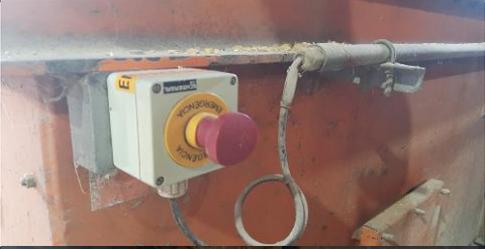
7	O elevador de canecas possui sistema de segurança através de chave de desalinhamento, contra recuo, sensor de embuchamento inferior/superior, monitoramento através de câmeras e sensor de temperatura em boas condições de trabalho.	NADA CONSTA	-

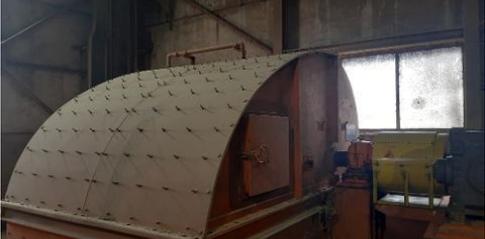
8	Foi evidenciado que o corpo metálico do elevador de canecas está em bom estado de conservação.	NADA CONSTA	-

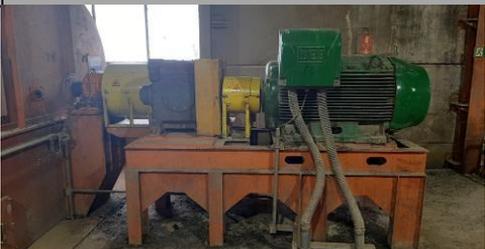
Nº	SITUAÇÃO ENCONTRADA	RECOMENDAÇÃO	PRIORIDADE	FOTO
9	Foi evidenciado que o elevador de canecas encontra-se com suas instalações em boas condições operacionais.	NADA CONSTA	-

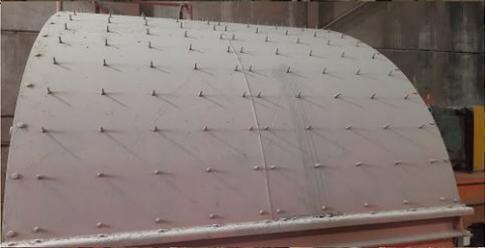
10	Foi evidenciado que ocorre checagem por aperto nos parafusos do elevador de canecas	NADA CONSTA	-

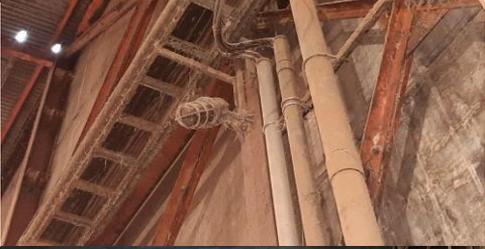
11	Ambiente de instalação do equipamento possui iluminação de emergência.	NADA CONSTA	-

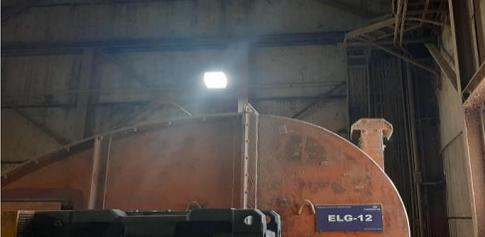
12	Ambiente de instalação do equipamento encontra-se com boa iluminação.	NADA CONSTA	-

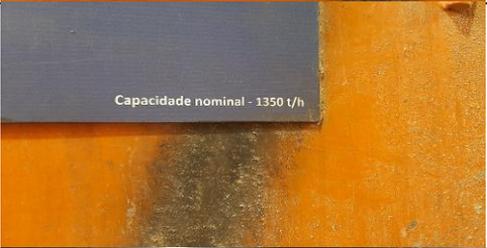
2	Foi verificado que o equipamento possui identificação de carga máxima de trabalho permitida.	NADA CONSTA	-

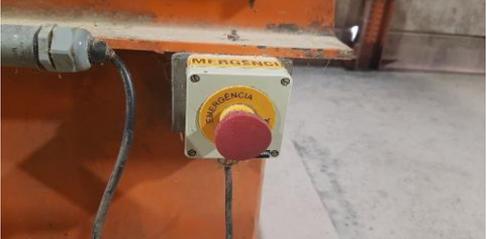
4	O elevador de canecas possui sistema de segurança através de dispositivo de emergência em boas condições de trabalho e funcionamento.	NADA CONSTA	-

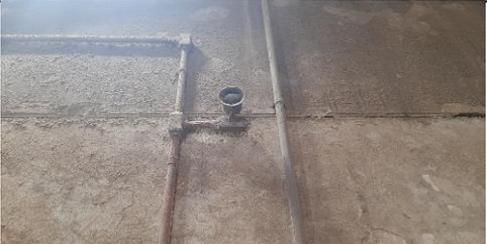
Nº	SITUAÇÃO ENCONTRADA	RECOMENDAÇÃO	PRIORIDADE	FOTO
5	Foi verificado que o elevador de canecas possui sinal de advertência sonoro de partida (buzina) em boas condições operacionais.	NADA CONSTA	-

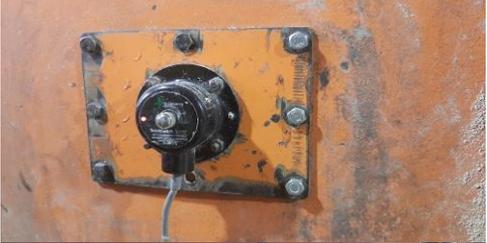
6	O elevador de canecas possui sistema de segurança através de sensores de velocidade em boas condições de trabalho e funcionamento.	NADA CONSTA	-

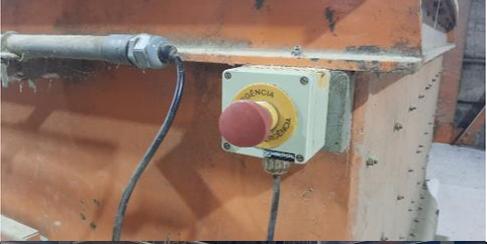
7	O elevador de canecas possui sistema de segurança através de chave de desalinhamento, contra recuo, sensor de embuchamento inferior/superior, monitoramento através de câmeras e sensor de temperatura em boas condições de trabalho.	NADA CONSTA	-

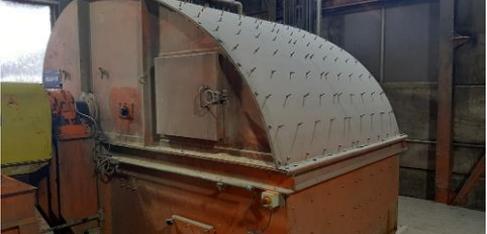
8	Foi evidenciado que o corpo metálico do elevador de canecas está em bom estado de conservação.	NADA CONSTA	-

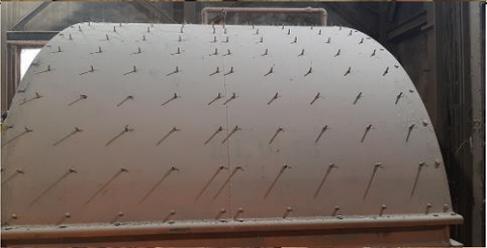
10	Foi evidenciado que ocorre checagem por aperto nos parafusos do elevador de canecas	NADA CONSTA	-

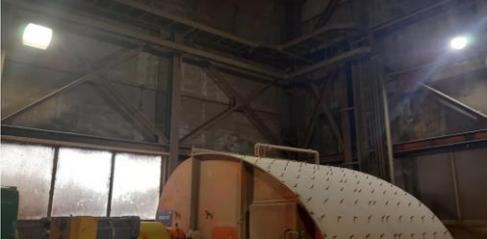
12	Ambiente de instalação do equipamento encontra-se com boa iluminação.	NADA CONSTA	-
