# RELATÓRIO DE INSPEÇÃO DE ELEVADORES DE CANECAS

## COPERSUCAR

## ELEVADORES DE CANECAS

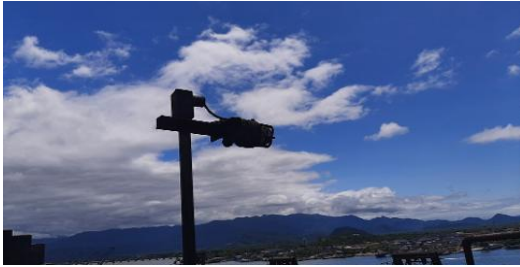
| <div> <div> <div>GRUPO</div> <div> </div> <div>SINCE 1998 WITH YOU</div> </div> <div> <div>NORMAS REGULAMENTADORAS</div> </div> </div> | | RELATÓRIO DE INSPEÇÃO NR-11 | | | <div> </div> |
|---|---|---|---|---|---|
| 5 | Foi verificado que o elevador de canecas possui sinal de advertência sonoro de partida (buzina) em boas condições operacionais. | NADA CONSTA | - | | |

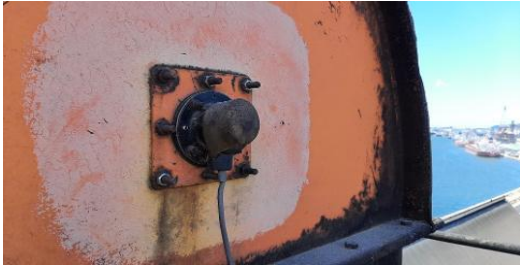
| <div> <div> <div>GRUPO</div> <div> </div> <div>SINCE 1998 WITH YOU</div> </div> <div> <div>NORMAS REGULAMENTADORAS</div> </div> </div> | | RELATÓRIO DE INSPEÇÃO NR-11 | | | <div> </div> |
|---|---|---|---|---|---|
| 6 | O elevador de canecas possui sistema de segurança através de sensores de velocidade em boas condições de trabalho e funcionamento. | NADA CONSTA | - | | |

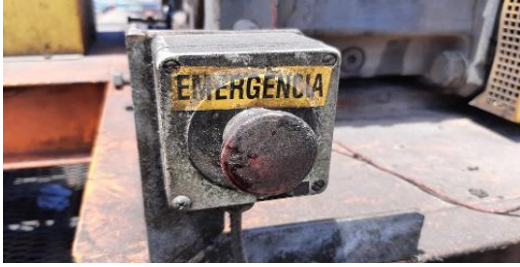
| <div> <div> <div>GRUPO</div> <div> </div> <div>SINCE 1998 WITH YOU</div> </div> <div> <div>NORMAS REGULAMENTADORAS</div> </div> </div> | | RELATÓRIO DE INSPEÇÃO NR-11 | | | <div> </div> |
|---|---|---|---|---|---|
| 7 | O elevador de canecas possui sistema de segurança através de chave de desalinhamento, contra recuo, sensor de embuchamento inferior/superior, monitoramento através de câmeras e sensor de temperatura em boas condições de trabalho. | NADA CONSTA | - | | |

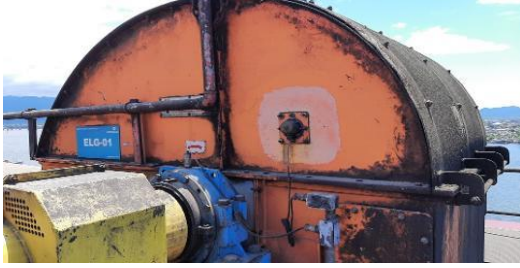
| <div> <div> <div>GRUPO</div> <div> </div> <div>SINCE 1998 WITH YOU</div> </div> <div> <div>NORMAS REGULAMENTADORAS</div> </div> </div> | | RELATÓRIO DE INSPEÇÃO NR-11 | | | <div> </div> |
|---|---|---|---|---|---|
| 8 | Foi evidenciado que o corpo metálico do elevador de canecas está em bom estado de conservação. | NADA CONSTA | - | | |

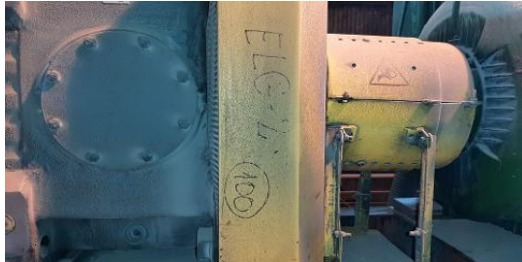
| | | <b>RELATÓRIO DE INSPEÇÃO NR-11</b> | | |
|---|---|---|---|---|
| 1 | Foi evidenciado que o equipamento não possui TAG de identificação. | Necessário providenciar placa ou etiqueta com o número de identificação (TAG) do equipamento. | P-2 | |

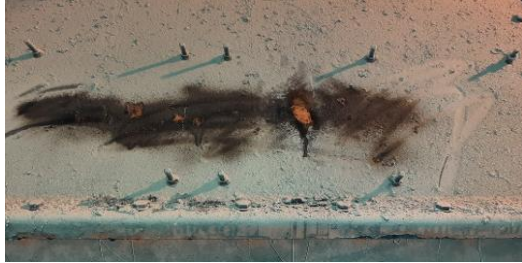
| | | <b>RELATÓRIO DE INSPEÇÃO NR-11</b> | | |
|---|---|---|---|---|
| 2 | Foi verificado que o equipamento não possui identificação de carga máxima de trabalho permitida. | Necessário providenciar placa ou etiqueta com a identificação de carga máxima de trabalho permitida do equipamento. | P-2 | |

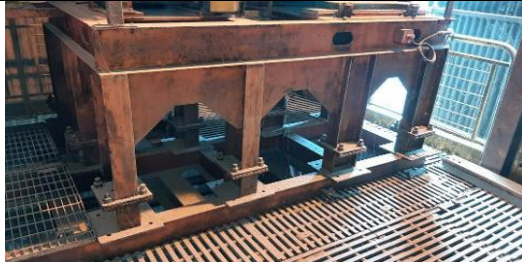
| | | <b>RELATÓRIO DE INSPEÇÃO NR-11</b> | | |
|---|---|---|---|---|
| 3 | Foi verificado que a estrutura metálica da base dos motores do elevador de canecas encontra-se em boas condições. | NADA CONSTA | - | |

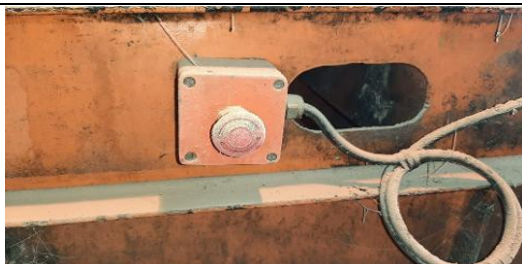
| | | <b>RELATÓRIO DE INSPEÇÃO NR-11</b> | | |
|---|---|---|---|---|
| 4 | O elevador de canecas possui sistema de segurança através de dispositivo de emergência em boas condições de trabalho e funcionamento. | NADA CONSTA | - | |

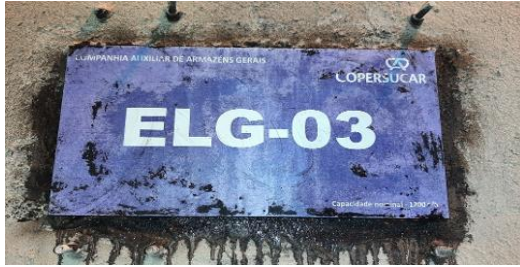
| <div><div>GRUPO SINCE 1998 WITH YOU</div><div><b>CONERGE</b></div><div>NORMAS REGULAMENTADORAS</div></div> | | RELATÓRIO DE INSPEÇÃO NR-11 | | | |
|---|---|---|---|---|---|
| 1 | Foi evidenciado que o equipamento possui TAG de identificação. | NADA CONSTA | - | | |

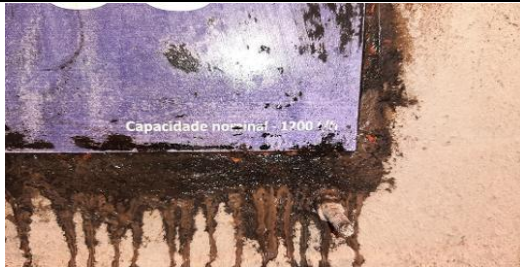
| <div><div>GRUPO SINCE 1998 WITH YOU</div><div><b>CONERGE</b></div><div>NORMAS REGULAMENTADORAS</div></div> | | RELATÓRIO DE INSPEÇÃO NR-11 | | | |
|---|---|---|---|---|---|
| 2 | Foi verificado que o equipamento possui identificação de carga máxima de trabalho permitida. | NADA CONSTA | - | | |

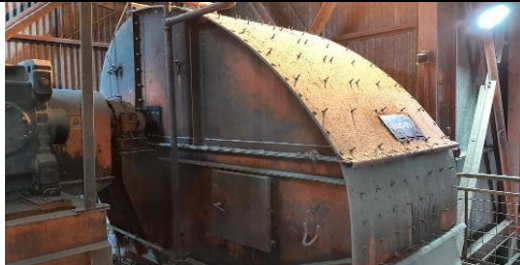
| <div><div>GRUPO SINCE 1998 WITH YOU</div><div><b>CONERGE</b></div><div>NORMAS REGULAMENTADORAS</div></div> | | RELATÓRIO DE INSPEÇÃO NR-11 | | | |
|---|---|---|---|---|---|
| 3 | Foi verificado que a estrutura metálica da base dos motores do elevador de canecas encontra-se em boas condições. | NADA CONSTA | - | | |

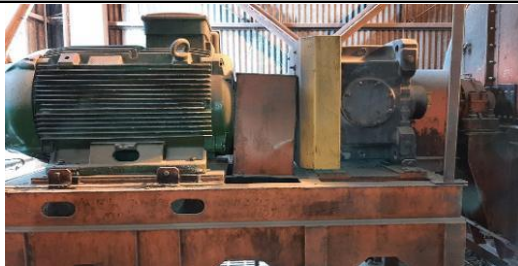
| <div><div>GRUPO SINCE 1998 WITH YOU</div><div><b>CONERGE</b></div><div>NORMAS REGULAMENTADORAS</div></div> | | RELATÓRIO DE INSPEÇÃO NR-11 | | | |
|---|---|---|---|---|---|
| 9 | Foi evidenciado que o elevador de canecas encontra-se com suas instalações em boas condições operacionais. | NADA CONSTA | - | | |

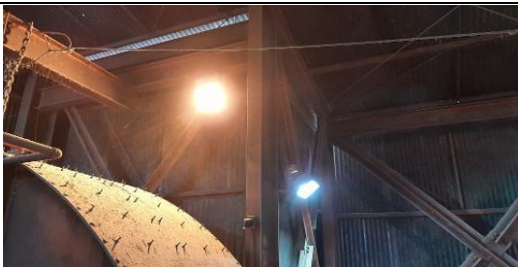
| <div><div>GRUPO SINCE 1998 WITH YOU</div><div><b>CONERGE</b></div><div>NORMAS REGULAMENTADORAS</div></div> | | RELATÓRIO DE INSPEÇÃO NR-11 | | | |
|---|---|---|---|---|---|
| 11 | Ambiente de instalação do equipamento encontra-se com boa iluminação. | NADA CONSTA | - | | |

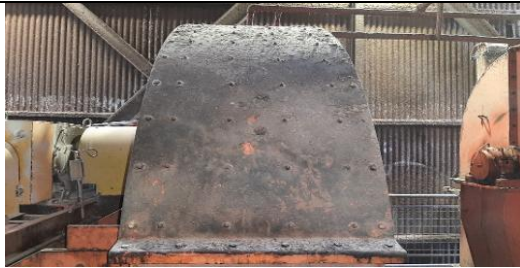
| <div><div>GRUPO SINCE 1998 WITH YOU</div><div><b>CONERGE</b></div><div>NORMAS REGULAMENTADORAS</div></div> | | RELATÓRIO DE INSPEÇÃO NR-11 | | | |
|---|---|---|---|---|---|
| 10 | Foi evidenciado que ocorre checagem por aperto nos parafusos do elevador de canecas | NADA CONSTA | - | | |

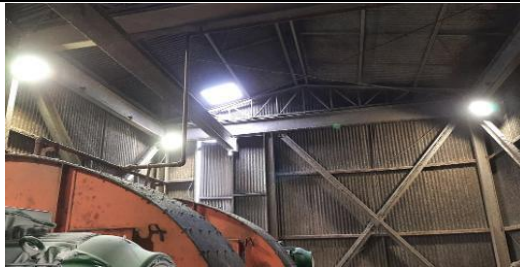
| <div><div>GRUPO SINCE 1998 WITH YOU</div><div><b>CONERGE</b></div><div>NORMAS REGULAMENTADORAS</div></div> | | RELATÓRIO DE INSPEÇÃO NR-11 | | | |
|---|---|---|---|---|---|
| 11 | Ambiente de instalação do equipamento encontra-se com boa iluminação. | NADA CONSTA | - | | |

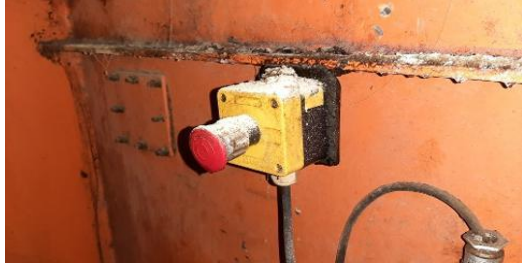
| | | <b>RELATÓRIO DE INSPEÇÃO NR-11</b> | | |
|---|---|---|---|---|
| 7 | O elevador de canecas possui sistema de segurança através de chave de desalinhamento, contra recuo, sensor de embuchamento inferior/superior, monitoramento através de câmeras e sensor de temperatura em boas condições de trabalho. | NADA CONSTA | - | |

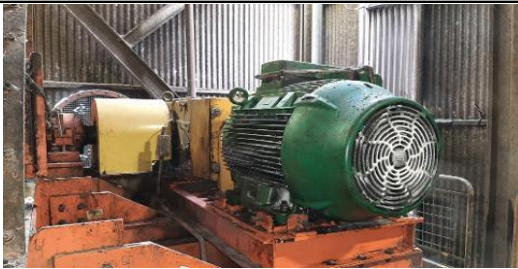
| <div><div>GRUPO SINCE 1998 WITH YOU</div><div><b>CONERGE</b></div><div>NORMAS REGULAMENTADORAS</div></div> | | RELATÓRIO DE INSPEÇÃO NR-11 | | | |
|---|---|---|---|---|---|
| 9 | Foi evidenciado que o elevador de canecas encontra-se com suas instalações em boas condições operacionais. | NADA CONSTA | - | | |

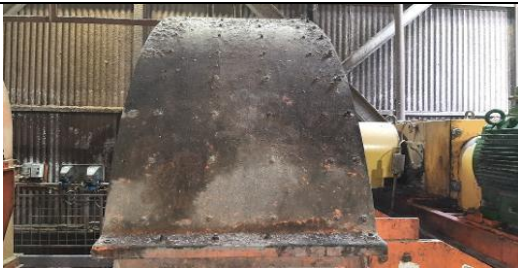
| <div><div>GRUPO SINCE 1998 WITH YOU</div><div><b>CONERGE</b></div><div>NORMAS REGULAMENTADORAS</div></div> | | RELATÓRIO DE INSPEÇÃO NR-11 | | | |
|---|---|---|---|---|---|
| 10 | Foi evidenciado que ocorre checagem por aperto nos parafusos do elevador de canecas | NADA CONSTA | - | | |

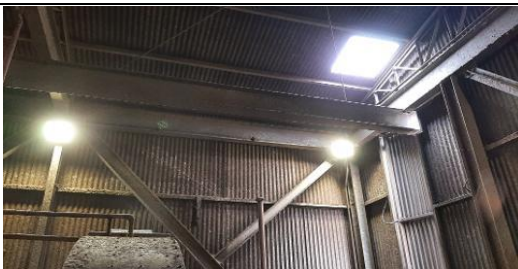
| <div><div>GRUPO SINCE 1998 WITH YOU</div><div><b>CONERGE</b></div><div>NORMAS REGULAMENTADORAS</div></div> | | RELATÓRIO DE INSPEÇÃO NR-11 | | | |
|---|---|---|---|---|---|
| 11 | Ambiente de instalação do equipamento encontra-se com boa iluminação. | NADA CONSTA | - | | |

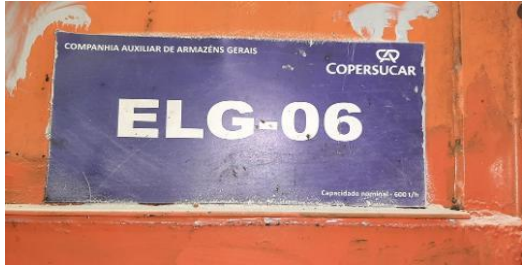
| | | <b>RELATÓRIO DE INSPEÇÃO NR-11</b> | | |
|---|---|---|---|---|
| 1 | Foi evidenciado que o equipamento possui TAG de identificação. | NADA CONSTA | - | |

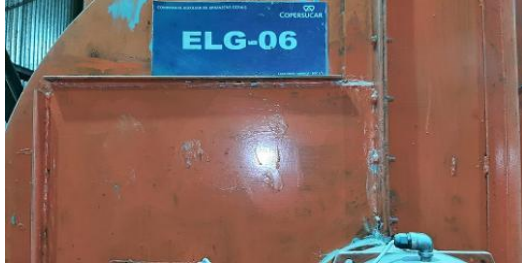
| | | <b>RELATÓRIO DE INSPEÇÃO NR-11</b> | | |
|---|---|---|---|---|
| 3 | Foi verificado que a estrutura metálica da base dos motores do elevador de canecas encontra-se em boas condições. | NADA CONSTA | - | |

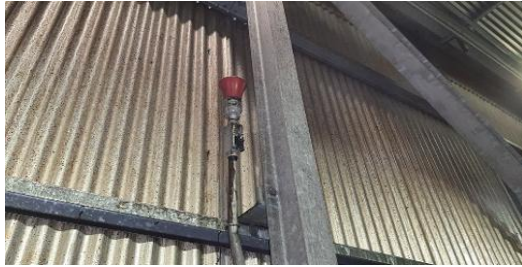
| | | <b>RELATÓRIO DE INSPEÇÃO NR-11</b> | | |
|---|---|---|---|---|
| 5 | Foi verificado que o elevador de canecas possui sinal de advertência sonoro de partida (buzina) em boas condições operacionais. | NADA CONSTA | - | |

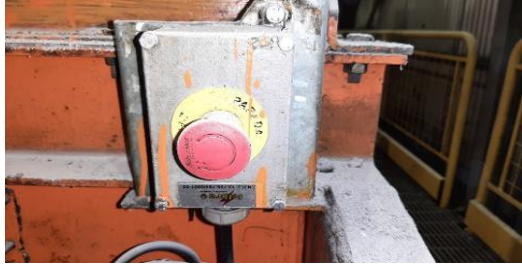
| | | <b>RELATÓRIO DE INSPEÇÃO NR-11</b> | | |
|---|---|---|---|---|
| 7 | O elevador de canecas possui sistema de segurança através de chave de desalinhamento, contra recuo, sensor de embuchamento inferior/superior, monitoramento através de câmeras e sensor de temperatura em boas condições de trabalho. | NADA CONSTA | - | |

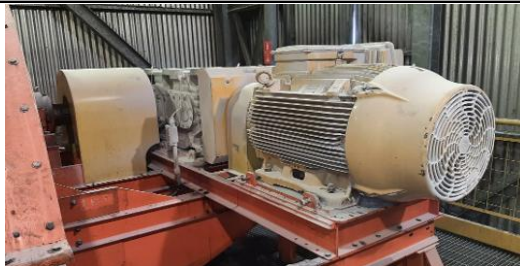
| <div><div>GRUPO SINCE 1998 WITH YOU</div><div><b>CONERGE</b></div><div>NORMAS REGULAMENTADORAS</div></div> | | RELATÓRIO DE INSPEÇÃO NR-11 | | | |
|---|---|---|---|---|---|
| 9 | Foi evidenciado que o elevador de canecas encontra-se com suas instalações em boas condições operacionais. | NADA CONSTA | - | | |

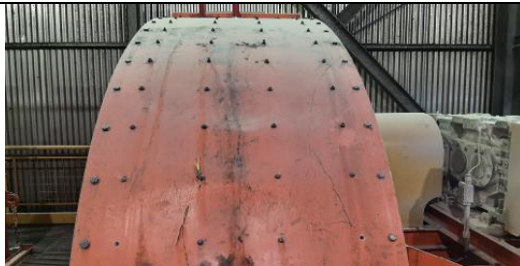
| <div><div>GRUPO SINCE 1998 WITH YOU</div><div><b>CONERGE</b></div><div>NORMAS REGULAMENTADORAS</div></div> | | RELATÓRIO DE INSPEÇÃO NR-11 | | | |
|---|---|---|---|---|---|
| 10 | Foi evidenciado que ocorre checagem por aperto nos parafusos do elevador de canecas | NADA CONSTA | - | | |

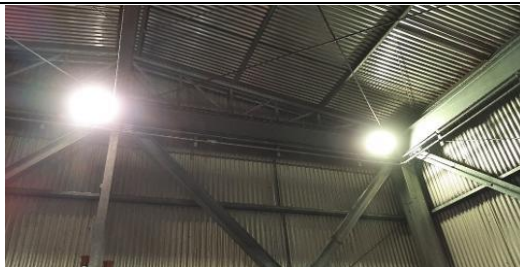
| <div><div>GRUPO SINCE 1998 WITH YOU</div><div><b>CONERGE</b></div><div>NORMAS REGULAMENTADORAS</div></div> | | RELATÓRIO DE INSPEÇÃO NR-11 | | | |
|---|---|---|---|---|---|
| 11 | Ambiente de instalação do equipamento encontra-se com boa iluminação. | NADA CONSTA | - | | |

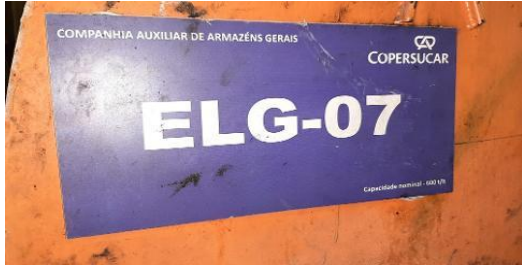
| | | <b>RELATÓRIO DE INSPEÇÃO NR-11</b> | | |
|---|---|---|---|---|
| 1 | Foi evidenciado que o equipamento possui TAG de identificação. | NADA CONSTA | - | |

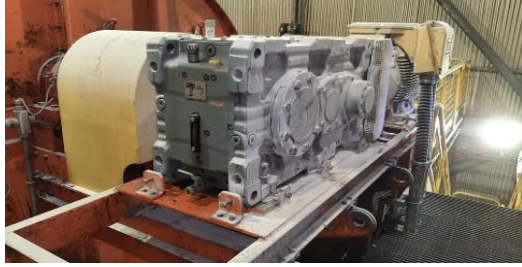
| | | <b>RELATÓRIO DE INSPEÇÃO NR-11</b> | | |
|---|---|---|---|---|
| 3 | Foi verificado que a estrutura metálica da base dos motores do elevador de canecas encontra-se em boas condições. | NADA CONSTA | - | |

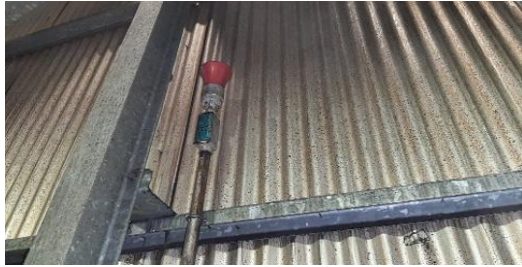
| | | <b>RELATÓRIO DE INSPEÇÃO NR-11</b> | | |
|---|---|---|---|---|
| 5 | Foi verificado que o elevador de canecas possui sinal de advertência sonoro de partida (buzina) em boas condições operacionais. | NADA CONSTA | - | |

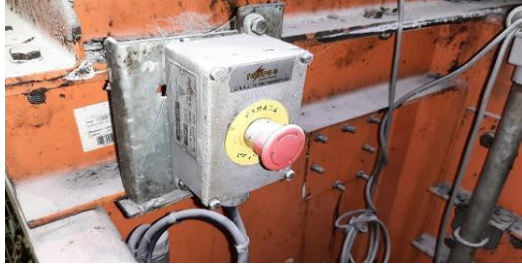
| | | <b>RELATÓRIO DE INSPEÇÃO NR-11</b> | | |
|---|---|---|---|---|
| 7 | O elevador de canecas possui sistema de segurança através de chave de desalinhamento, contra recuo, sensor de embuchamento inferior/superior, monitoramento através de câmeras e sensor de temperatura em boas condições de trabalho. | NADA CONSTA | - | |

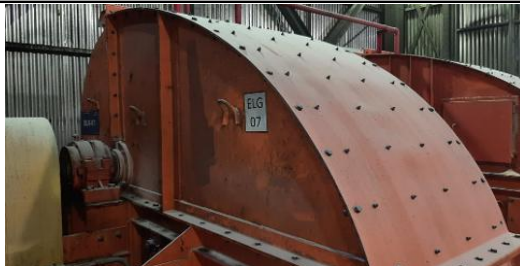
| <div><div>GRUPO SINCE 1998 WITH YOU</div><div><b>CONERGE</b></div><div>NORMAS REGULAMENTADORAS</div></div> | | RELATÓRIO DE INSPEÇÃO NR-11 | | | |
|---|---|---|---|---|---|
| 9 | Foi evidenciado que o elevador de canecas encontra-se com suas instalações em boas condições operacionais. | NADA CONSTA | - | | |

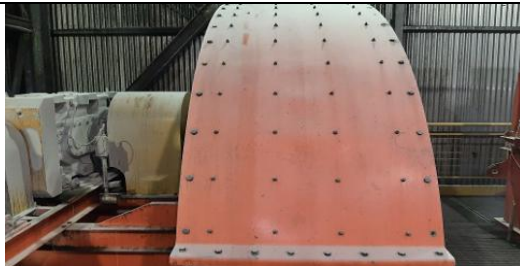
| <div><div>GRUPO SINCE 1998 WITH YOU</div><div><b>CONERGE</b></div><div>NORMAS REGULAMENTADORAS</div></div> | | RELATÓRIO DE INSPEÇÃO NR-11 | | | |
|---|---|---|---|---|---|
| 10 | Foi evidenciado que ocorre checagem por aperto nos parafusos do elevador de canecas | NADA CONSTA | - | | |

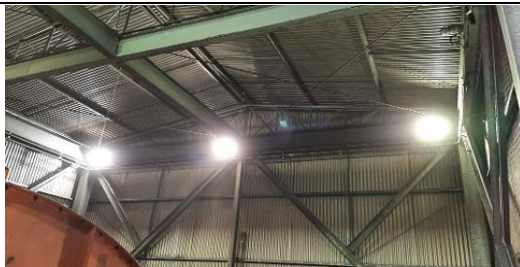
| <div><div>GRUPO SINCE 1998 WITH YOU</div><div><b>CONERGE</b></div><div>NORMAS REGULAMENTADORAS</div></div> | | RELATÓRIO DE INSPEÇÃO NR-11 | | | |
|---|---|---|---|---|---|
| 11 | Ambiente de instalação do equipamento encontra-se com boa iluminação. | NADA CONSTA | - | | |

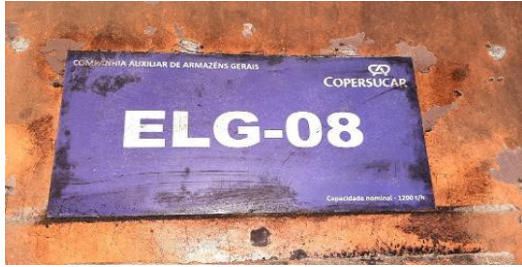
| | | <b>RELATÓRIO DE INSPEÇÃO NR-11</b> | | |
|---|---|---|---|---|
| 1 | Foi evidenciado que o equipamento possui TAG de identificação. | NADA CONSTA | - | |

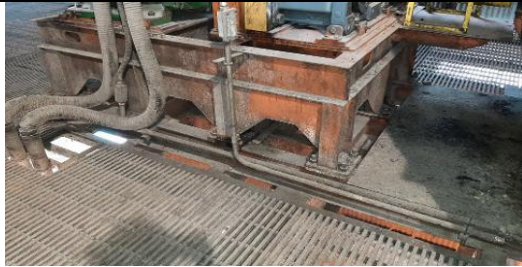
| | | <b>RELATÓRIO DE INSPEÇÃO NR-11</b> | | |
|---|---|---|---|---|
| 3 | Foi verificado que a estrutura metálica da base dos motores do elevador de canecas encontra-se em boas condições. | NADA CONSTA | - | |

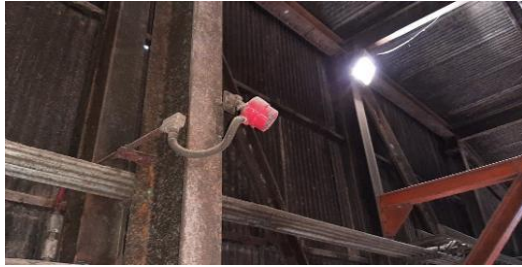
| | | <b>RELATÓRIO DE INSPEÇÃO NR-11</b> | | |
|---|---|---|---|---|
| 5 | Foi verificado que o elevador de canecas possui sinal de advertência sonoro de partida (buzina) em boas condições operacionais. | NADA CONSTA | - | |

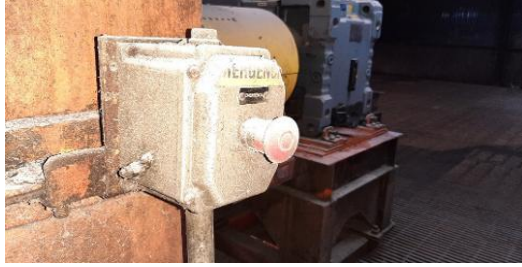
| | | <b>RELATÓRIO DE INSPEÇÃO NR-11</b> | | |
|---|---|---|---|---|
| 7 | O elevador de canecas possui sistema de segurança através de chave de desalinhamento, contra recuo, sensor de embuchamento inferior/superior, monitoramento através de câmeras e sensor de temperatura em boas condições de trabalho. | NADA CONSTA | - | |

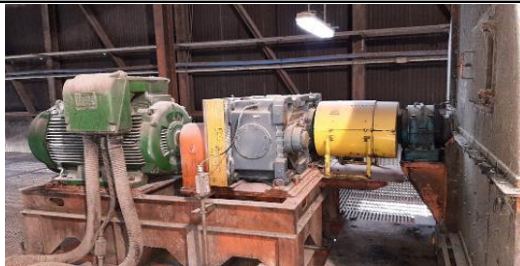
| <div><div>GRUPO SINCE 1998 WITH YOU</div><div><b>CONERGE</b></div><div>NORMAS REGULAMENTADORAS</div></div> | | RELATÓRIO DE INSPEÇÃO NR-11 | | | |
|---|---|---|---|---|---|
| 9 | Foi evidenciado que o elevador de canecas encontra-se com suas instalações em boas condições operacionais. | NADA CONSTA | - | | |

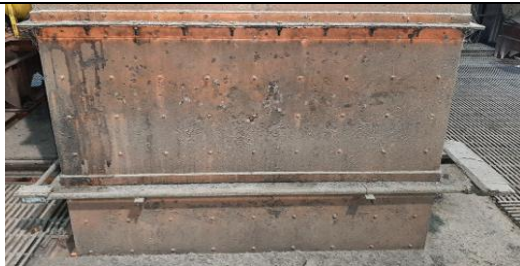
| <div><div>GRUPO SINCE 1998 WITH YOU</div><div><b>CONERGE</b></div><div>NORMAS REGULAMENTADORAS</div></div> | | RELATÓRIO DE INSPEÇÃO NR-11 | | | |
|---|---|---|---|---|---|
| 10 | Foi evidenciado que ocorre checagem por aperto nos parafusos do elevador de canecas | NADA CONSTA | - | | |

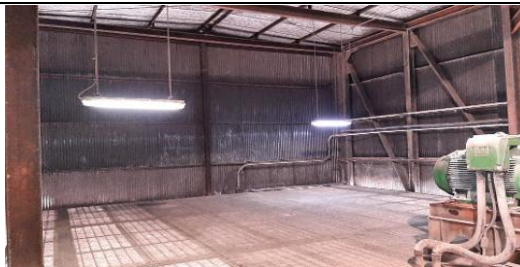
| <div><div>GRUPO SINCE 1998 WITH YOU</div><div><b>CONERGE</b></div><div>NORMAS REGULAMENTADORAS</div></div> | | RELATÓRIO DE INSPEÇÃO NR-11 | | | |
|---|---|---|---|---|---|
| 11 | Ambiente de instalação do equipamento encontra-se com boa iluminação. | NADA CONSTA | - | | |

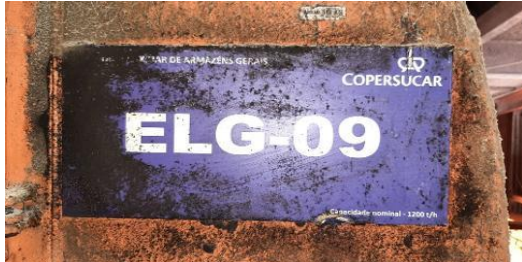
| | | <b>RELATÓRIO DE INSPEÇÃO NR-11</b> | | |
|---|---|---|---|---|
| 1 | Foi evidenciado que o equipamento possui TAG de identificação. | NADA CONSTA | - | |

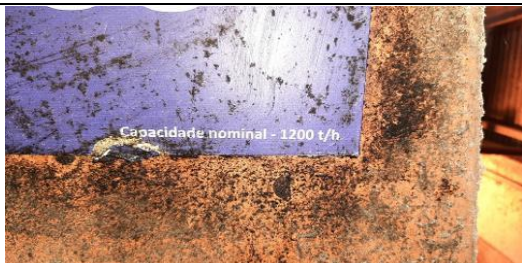
| | | <b>RELATÓRIO DE INSPEÇÃO NR-11</b> | | |
|---|---|---|---|---|
| 2 | Foi verificado que o equipamento possui identificação de carga máxima de trabalho permitida. | NADA CONSTA | - | |

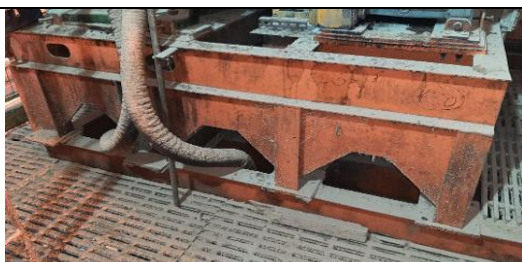
| | | <b>RELATÓRIO DE INSPEÇÃO NR-11</b> | | |
|---|---|---|---|---|
| 3 | Foi verificado que a estrutura metálica da base dos motores do elevador de canecas encontra-se em boas condições. | NADA CONSTA | - | |

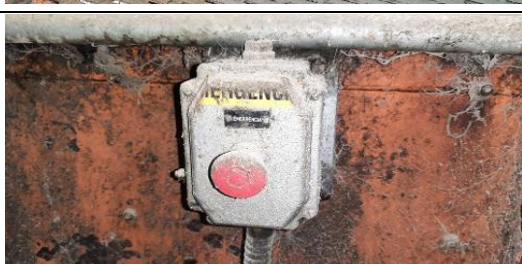
| | | <b>RELATÓRIO DE INSPEÇÃO NR-11</b> | | |
|---|---|---|---|---|
| 4 | O elevador de canecas possui sistema de segurança através de dispositivo de emergência em boas condições de trabalho e funcionamento. | NADA CONSTA | - | |

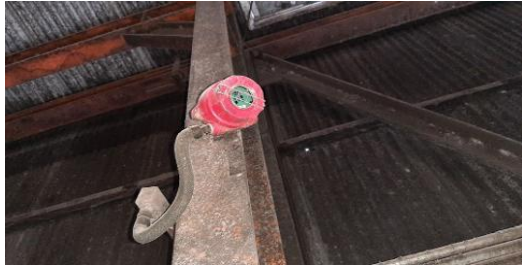
| | | <b>RELATÓRIO DE INSPEÇÃO NR-11</b> | | |
|---|---|---|---|---|
| 5 | Foi verificado que o elevador de canecas possui sinal de advertência sonoro de partida (buzina) em boas condições operacionais. | NADA CONSTA | - | |

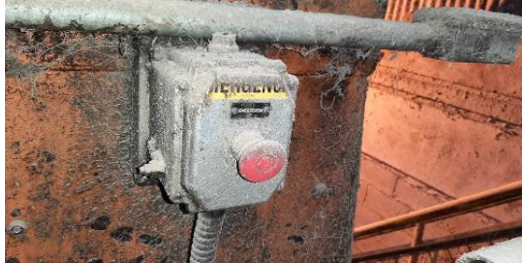
| | | <b>RELATÓRIO DE INSPEÇÃO NR-11</b> | | |
|---|---|---|---|---|
| 7 | O elevador de canecas possui sistema de segurança através de chave de desalinhamento, contra recuo, sensor de embuchamento inferior/superior, monitoramento através de câmeras e sensor de temperatura em boas condições de trabalho. | NADA CONSTA | - | |

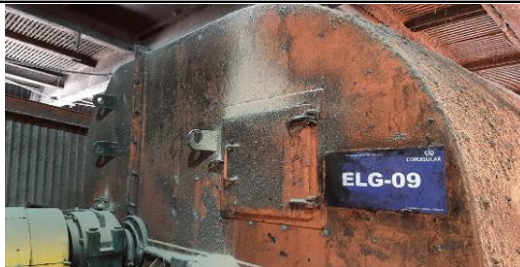
| <div><div>GRUPO SINCE 1998 WITH YOU</div><div><b>CONERGE</b></div><div>NORMAS REGULAMENTADORAS</div></div> | | RELATÓRIO DE INSPEÇÃO NR-11 | | | |
|---|---|---|---|---|---|
| 9 | Foi evidenciado que o equipamento encontra-se com ausência de limpeza | Necessário providenciar limpeza periódica do equipamento. | P-2 | | |

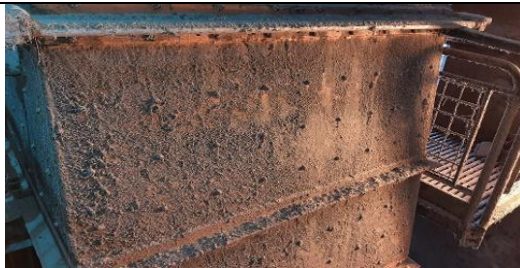
| <div><div>GRUPO SINCE 1998 WITH YOU</div><div><b>CONERGE</b></div><div>NORMAS REGULAMENTADORAS</div></div> | | RELATÓRIO DE INSPEÇÃO NR-11 | | | |
|---|---|---|---|---|---|
| 10 | Foi evidenciado que ocorre checagem por aperto nos parafusos do elevador de canecas | NADA CONSTA | - | | |

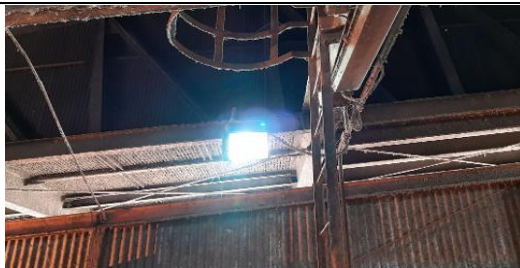
| <div><div>GRUPO SINCE 1998 WITH YOU</div><div><b>CONERGE</b></div><div>NORMAS REGULAMENTADORAS</div></div> | | RELATÓRIO DE INSPEÇÃO NR-11 | | | |
|---|---|---|---|---|---|
| 11 | Ambiente de instalação do equipamento encontra-se com boa iluminação. | NADA CONSTA | - | | |

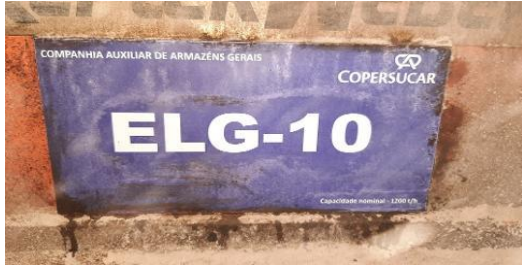
| | | <b>RELATÓRIO DE INSPEÇÃO NR-11</b> | | |
|---|---|---|---|---|
| 1 | Foi evidenciado que o equipamento possui TAG de identificação. | NADA CONSTA | - | |

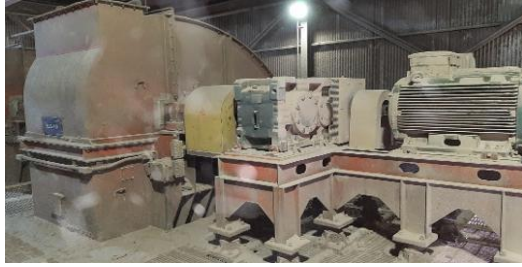
| | | <b>RELATÓRIO DE INSPEÇÃO NR-11</b> | | |
|---|---|---|---|---|
| 3 | Foi verificado que a estrutura metálica da base dos motores do elevador de canecas encontra-se em boas condições. | NADA CONSTA | - | |

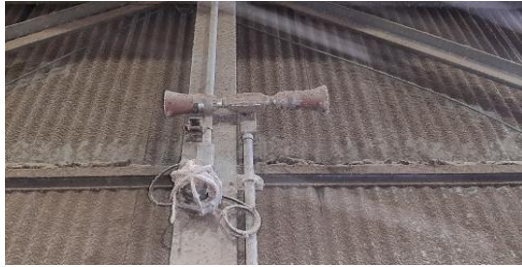
| | | <b>RELATÓRIO DE INSPEÇÃO NR-11</b> | | |
|---|---|---|---|---|
| 5 | Foi verificado que o elevador de canecas possui sinal de advertência sonoro de partida (buzina) em boas condições operacionais. | NADA CONSTA | - | |

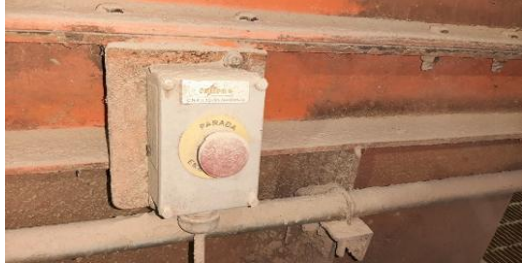
| | | <b>RELATÓRIO DE INSPEÇÃO NR-11</b> | | |
|---|---|---|---|---|
| 7 | O elevador de canecas possui sistema de segurança através de chave de desalinhamento, contra recuo, sensor de embuchamento inferior/superior, monitoramento através de câmeras e sensor de temperatura em boas condições de trabalho. | NADA CONSTA | - | |

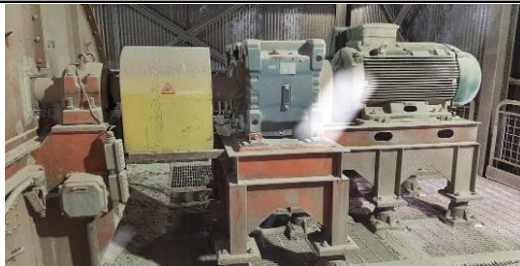
| <div><div>GRUPO SINCE 1998 WITH YOU</div><div><b>CONERGE</b></div><div>NORMAS REGULAMENTADORAS</div></div> | | RELATÓRIO DE INSPEÇÃO NR-11 | | | |
|---|---|---|---|---|---|
| 9 | Foi evidenciado que o elevador de canecas encontra-se com suas instalações em boas condições operacionais. | NADA CONSTA | - | | |

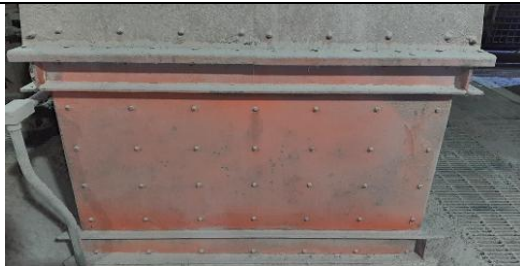
| <div><div>GRUPO SINCE 1998 WITH YOU</div><div><b>CONERGE</b></div><div>NORMAS REGULAMENTADORAS</div></div> | | RELATÓRIO DE INSPEÇÃO NR-11 | | | |
|---|---|---|---|---|---|
| 10 | Foi evidenciado que ocorre checagem por aperto nos parafusos do elevador de canecas | NADA CONSTA | - | | |

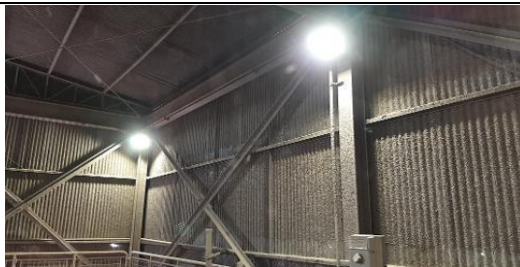
| <div><div>GRUPO SINCE 1998 WITH YOU</div><div><b>CONERGE</b></div><div>NORMAS REGULAMENTADORAS</div></div> | | RELATÓRIO DE INSPEÇÃO NR-11 | | | |
|---|---|---|---|---|---|
| 11 | Ambiente de instalação do equipamento encontra-se com boa iluminação. | NADA CONSTA | - | | |

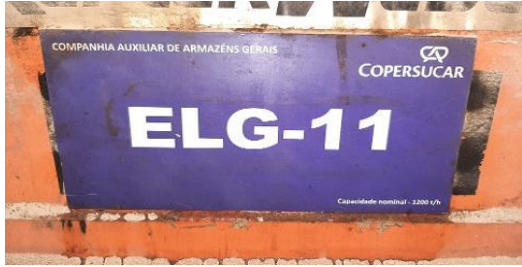
| | | <b>RELATÓRIO DE INSPEÇÃO NR-11</b> | | |
|---|---|---|---|---|
| 1 | Foi evidenciado que o equipamento possui TAG de identificação. | NADA CONSTA | - | |

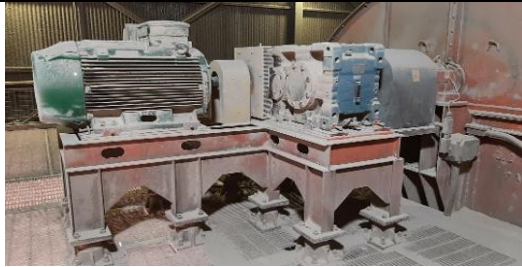
| | | <b>RELATÓRIO DE INSPEÇÃO NR-11</b> | | |
|---|---|---|---|---|
| 3 | Foi verificado que a estrutura metálica da base dos motores do elevador de canecas encontra-se em boas condições. | NADA CONSTA | - | |

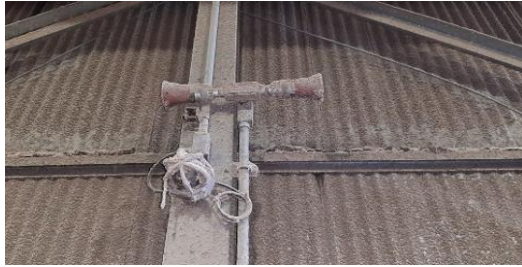
| | | <b>RELATÓRIO DE INSPEÇÃO NR-11</b> | | |
|---|---|---|---|---|
| 5 | Foi verificado que o elevador de canecas possui sinal de advertência sonoro de partida (buzina) em boas condições operacionais. | NADA CONSTA | - | |

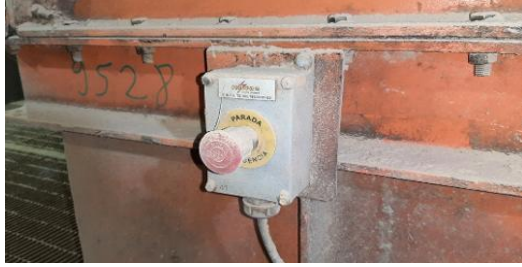
| | | <b>RELATÓRIO DE INSPEÇÃO NR-11</b> | | |
|---|---|---|---|---|
| 7 | O elevador de canecas possui sistema de segurança através de chave de desalinhamento, contra recuo, sensor de embuchamento inferior/superior, monitoramento através de câmeras e sensor de temperatura em boas condições de trabalho. | NADA CONSTA | - | |

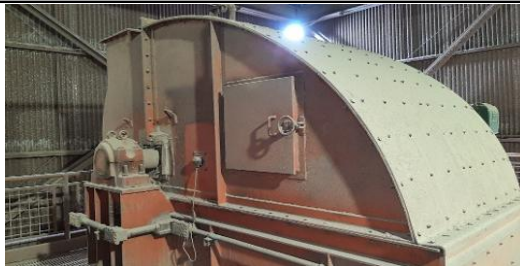
| <div><div>GRUPO SINCE 1998 WITH YOU</div><div><b>CONERGE</b></div><div>NORMAS REGULAMENTADORAS</div></div> | | RELATÓRIO DE INSPEÇÃO NR-11 | | | |
|---|---|---|---|---|---|
| 9 | Foi evidenciado que o elevador de canecas encontra-se com suas instalações em boas condições operacionais. | NADA CONSTA | - | | |

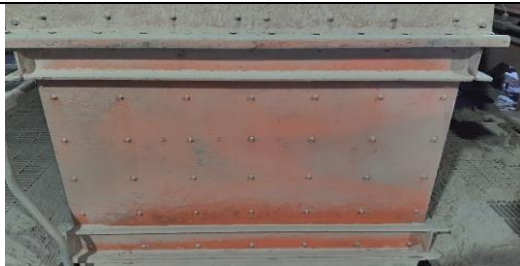
| <div><div>GRUPO SINCE 1998 WITH YOU</div><div><b>CONERGE</b></div><div>NORMAS REGULAMENTADORAS</div></div> | | RELATÓRIO DE INSPEÇÃO NR-11 | | | |
|---|---|---|---|---|---|
| 10 | Foi evidenciado que ocorre checagem por aperto nos parafusos do elevador de canecas | NADA CONSTA | - | | |

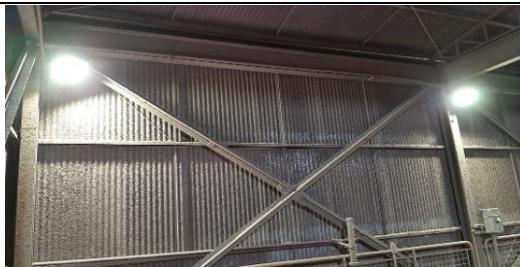
| <div><div>GRUPO SINCE 1998 WITH YOU</div><div><b>CONERGE</b></div><div>NORMAS REGULAMENTADORAS</div></div> | | RELATÓRIO DE INSPEÇÃO NR-11 | | | |
|---|---|---|---|---|---|
| 11 | Ambiente de instalação do equipamento encontra-se com boa iluminação. | NADA CONSTA | - | | |

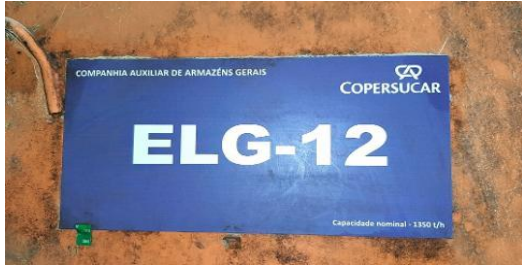
| | | <b>RELATÓRIO DE INSPEÇÃO NR-11</b> | | |
|---|---|---|---|---|
| 1 | Foi evidenciado que o equipamento possui TAG de identificação. | NADA CONSTA | - | |

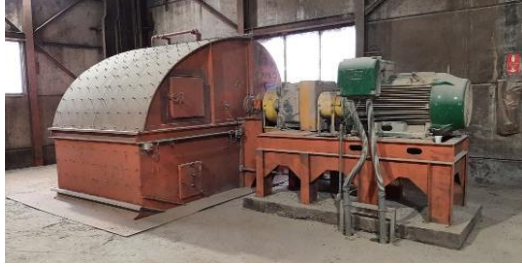
| | | <b>RELATÓRIO DE INSPEÇÃO NR-11</b> | | |
|---|---|---|---|---|
| 3 | Foi verificado que a estrutura metálica da base dos motores do elevador de canecas encontra-se em boas condições. | NADA CONSTA | - | |

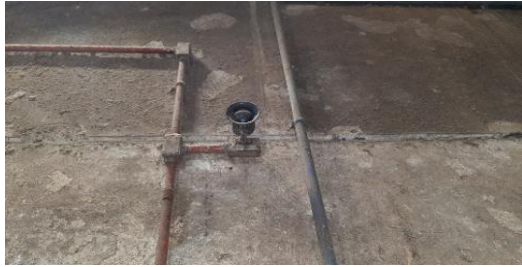
| | | <b>RELATÓRIO DE INSPEÇÃO NR-11</b> | | |
|---|---|---|---|---|
| 5 | Foi verificado que o elevador de canecas possui sinal de advertência sonoro de partida (buzina) em boas condições operacionais. | NADA CONSTA | - | |

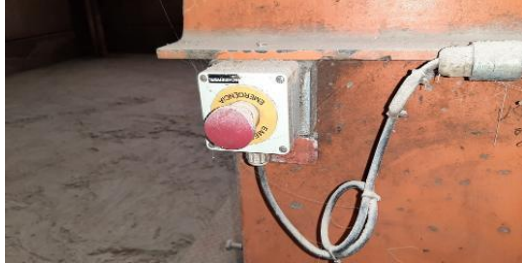
| | | <b>RELATÓRIO DE INSPEÇÃO NR-11</b> | | |
|---|---|---|---|---|
| 7 | O elevador de canecas possui sistema de segurança através de chave de desalinhamento, contra recuo, sensor de embuchamento inferior/superior, monitoramento através de câmeras e sensor de temperatura em boas condições de trabalho. | NADA CONSTA | - | |

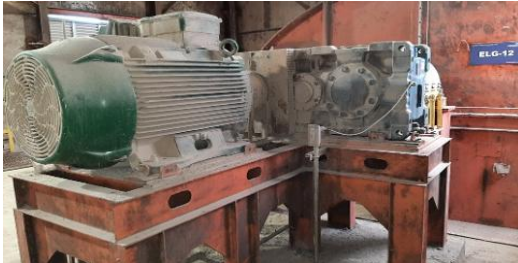
| <div><div><div>GRUPO</div><div></div><div>SINCE 1998 WITH YOU</div></div><div><div>CONERGE</div><div>NORMAS REGULAMENTADORAS</div></div></div> | | RELATÓRIO DE INSPEÇÃO NR-11 | | | <div><br/>COPERSUCAR</div> |
|---|---|---|---|---|---|
| 9 | Foi evidenciado que o elevador de canecas encontra-se com suas instalações em boas condições operacionais. | NADA CONSTA | - | | |

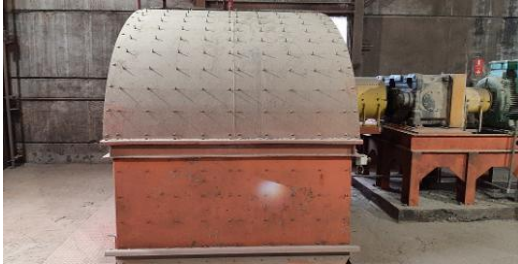
| <div><div><div>GRUPO</div><div></div><div>SINCE 1998 WITH YOU</div></div><div><div>CONERGE</div><div>NORMAS REGULAMENTADORAS</div></div></div> | | RELATÓRIO DE INSPEÇÃO NR-11 | | | <div><br/>COPERSUCAR</div> |
|---|---|---|---|---|---|
| 10 | Foi evidenciado que ocorre checagem por aperto nos parafusos do elevador de canecas | NADA CONSTA | - | | |

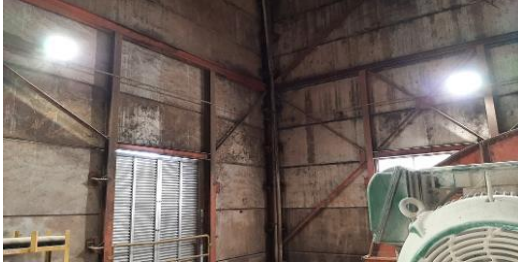
| <div><div><div>GRUPO</div><div></div><div>SINCE 1998 WITH YOU</div></div><div><div>CONERGE</div><div>NORMAS REGULAMENTADORAS</div></div></div> | | RELATÓRIO DE INSPEÇÃO NR-11 | | | <div><br/>COPERSUCAR</div> |
|---|---|---|---|---|---|
| 11 | Ambiente de instalação do equipamento encontra-se com boa iluminação. | NADA CONSTA | - | | |

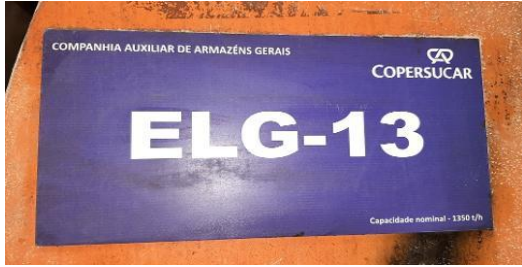
| | | <b>RELATÓRIO DE INSPEÇÃO NR-11</b> | | |
|---|---|---|---|---|
| 1 | Foi evidenciado que o equipamento possui TAG de identificação. | NADA CONSTA | - | |

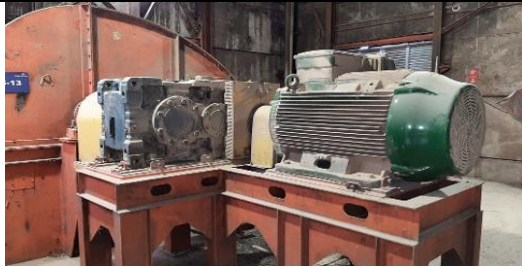
| | | <b>RELATÓRIO DE INSPEÇÃO NR-11</b> | | |
|---|---|---|---|---|
| 3 | Foi verificado que a estrutura metálica da base dos motores do elevador de canecas encontra-se em boas condições. | NADA CONSTA | - | |

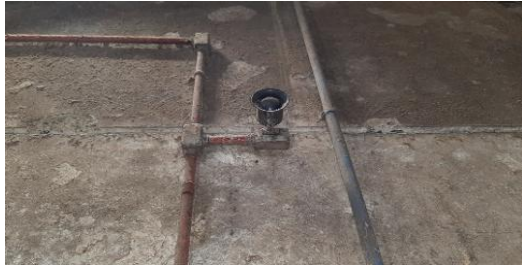
| | | <b>RELATÓRIO DE INSPEÇÃO NR-11</b> | | |
|---|---|---|---|---|
| 5 | Foi verificado que o elevador de canecas possui sinal de advertência sonoro de partida (buzina) em boas condições operacionais. | NADA CONSTA | - | |

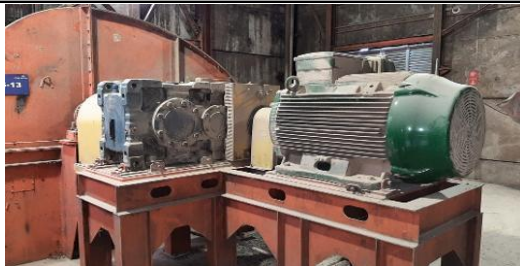
| <div><div>GRUPO SINCE 1998 WITH YOU</div><div><b>CONERGE</b></div><div>NORMAS REGULAMENTADORAS</div></div> | | RELATÓRIO DE INSPEÇÃO NR-11 | | | |
|---|---|---|---|---|---|
| 9 | Foi evidenciado que o elevador de canecas encontra-se com suas instalações em boas condições operacionais. | NADA CONSTA | - | | |

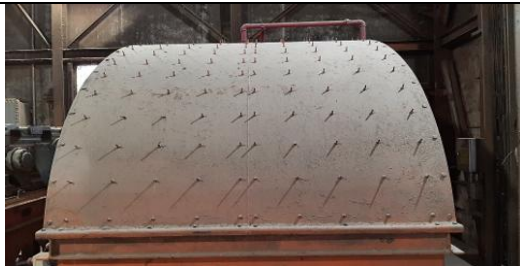
| <div><div>GRUPO SINCE 1998 WITH YOU</div><div><b>CONERGE</b></div><div>NORMAS REGULAMENTADORAS</div></div> | | RELATÓRIO DE INSPEÇÃO NR-11 | | | |
|---|---|---|---|---|---|
| 10 | Foi evidenciado que ocorre checagem por aperto nos parafusos do elevador de canecas | NADA CONSTA | - | | |

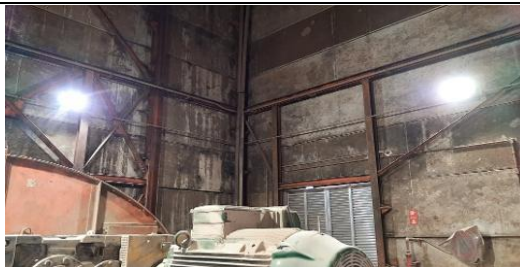
| <div><div>GRUPO SINCE 1998 WITH YOU</div><div><b>CONERGE</b></div><div>NORMAS REGULAMENTADORAS</div></div> | | RELATÓRIO DE INSPEÇÃO NR-11 | | | |
|---|---|---|---|---|---|
| 11 | Ambiente de instalação do equipamento encontra-se com boa iluminação. | NADA CONSTA | - | | |
