<b>COPERSUCAR- SÃO JOSÉ DO RIO PRETO /SP</b>	
<b>RELATÓRIO DE AUDITORIA E INSPEÇÃO NR-10</b>		<b>Relatório</b> 5751	<b>Página</b> 1
		<b>Obra</b> 2363	<b>Revisão</b> 0

# RELATÓRIO AUDITORIA E DIAGNÓSTICO NR-10

## COPERSUCAR S/A SÃO JOSÉ DO RIO PRETO - SP

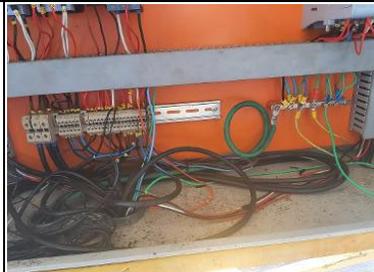
Nº	ÁREA	TAG	REQUISITO LEGAL	SITUAÇÃO ENCONTRADA	RECOMENDAÇÃO	PRIORIDADE	FOTO
5	Sistema Amostrador de Açúcar em Caminhões	CS-511	10.4.4	Foi evidenciado a existência de excesso de condutores desorganizados no interior do painel.	Necessário realizar a correta organização e disposição dos cabos de forma a não gerar condições inseguras.	P-1

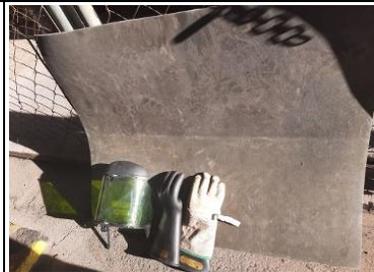
Nº	ÁREA	TAG	REQUISITO LEGAL	SITUAÇÃO ENCONTRADA	RECOMENDAÇÃO	PRIORIDADE	FOTO
1	CABINE PRIMÁRIA	SUBESTAÇÃO	10.7.8	Foi evidenciado que os equipamentos não possuem laudo de ensaios de laboratório dos equipamentos isolantes.	Necessário providenciar um teste elétrico ou ensaio de laboratório periódico com laudo de isolamento assinado pelo técnico responsável com validade de 1 ano.	P-0

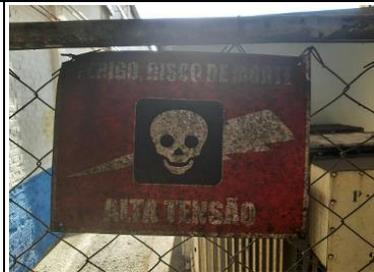
Nº	ÁREA	TAG	REQUISITO LEGAL	SITUAÇÃO ENCONTRADA	RECOMENDAÇÃO	PRIORIDADE	FOTO
5	CABINE PRIMÁRIA	SUBESTAÇÃO	10.10.1 - c)	Foi evidenciado que o painel encontra-se com a sinalização insuficiente não contemplado todos os itens obrigatórios.	Necessário realizar a sinalização de forma a atender todos os itens obrigatórios dispostos na NR-26 Sinalização de Segurança, indicar restrição de acesso e a maior tensão presente na cabine.	P-1

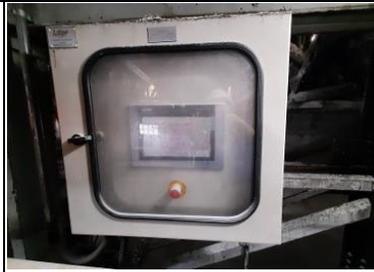
Nº	ÁREA	TAG	REQUISITO LEGAL	SITUAÇÃO ENCONTRADA	RECOMENDAÇÃO	PRIORIDADE	FOTO
1	Carregamento	REMOTA 3	10.10.1 - c)	Foi evidenciado que o painel encontra-se com a sinalização insuficiente não contemplado todos os itens obrigatórios.	Necessário conter sinalização de restrição de acesso de pessoas.	P-1

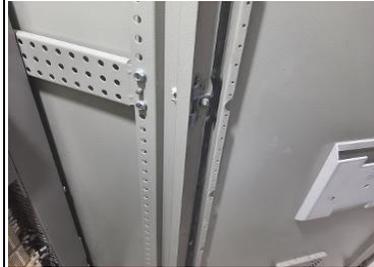
Nº	ÁREA	TAG	REQUISITO LEGAL	SITUAÇÃO ENCONTRADA	RECOMENDAÇÃO	PRIORIDADE	FOTO
1	CCM	Remota - Sist. de Monitoramento de temperatura	10.2.8.3	Foi evidenciado que a porta do painel não encontra-se aterrada.	Necessário realizar a instalação de um condutor de aterramento e proteção na porta do painel.	P-0

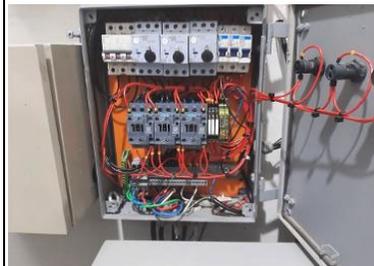
4	CCM	Painel de Bombas de Drenagem	10.4.4	Foi evidenciado a existência de excesso de condutores desorganizados no interior do painel.	Necessário realizar a correta organização e disposição dos cabos de forma a não gerar condições inseguras.	P-1

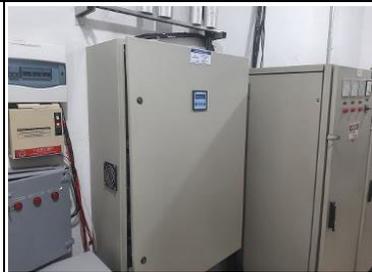
Nº	ÁREA	TAG	REQUISITO LEGAL	SITUAÇÃO ENCONTRADA	RECOMENDAÇÃO	PRIORIDADE	FOTO
5	CCM	Paine Banco de Capacitores	10.10.1 - c)	Foi evidenciado que o painel não possui indicativo sobre perigos e riscos que possam estar envolvidos os colaboradores.	Nas instalações e serviço em eletricidade deve ser adotada sinalização adequada de segurança, destinada à advertência e à identificação, obedecendo ao disposto na NR-26-Sinalização de Segurança	P-1

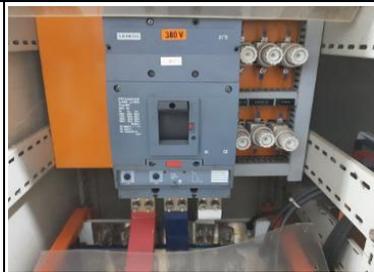
Nº	ÁREA	TAG	REQUISITO LEGAL	SITUAÇÃO ENCONTRADA	RECOMENDAÇÃO	PRIORIDADE	FOTO
9	CCM	CCM	10.2.8.2.1	Foi evidenciado que os terminais dos fusíveis do painel não estão protegidas.	Necessário realizar a instalação de proteção de acrílico ou material similar não condutivo de forma a evitar contato inadvertido a partes energizadas.	P-0

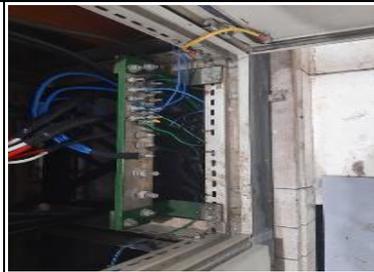
Nº	ÁREA	TAG	REQUISITO LEGAL	SITUAÇÃO ENCONTRADA	RECOMENDAÇÃO	PRIORIDADE	FOTO
13	CCM	Painel de distribuição	10.2.8.2.1	Foi evidenciado que o barramento do painel não encontra-se protegido.	Necessário realizar a instalação de proteção de acrílico ou material similar não condutivo de forma a evitar contato inadvertido a partes energizadas.	P-0

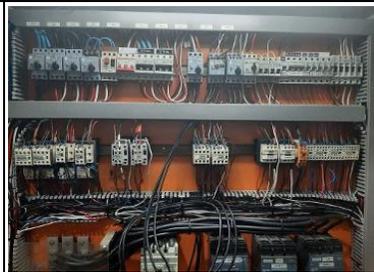
Nº	ÁREA	TAG	REQUISITO LEGAL	SITUAÇÃO ENCONTRADA	RECOMENDAÇÃO	PRIORIDADE	FOTO
17	CCM	Painel de Comando	10.4.4	Foi evidenciado que a canaleta dos condutores encontra-se aberta.	Recomenda-se realizar o correto fechamento da canaleta de forma a proteger os condutores contra contatos mecânicos e ações abrasivas.	P-1

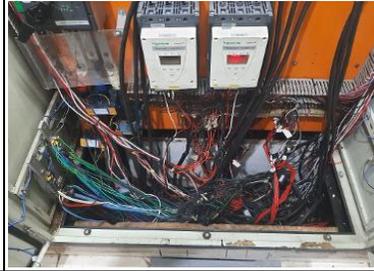
Nº	ÁREA	TAG	REQUISITO LEGAL	SITUAÇÃO ENCONTRADA	RECOMENDAÇÃO	PRIORIDADE	FOTO
21	CCM	Painel de Comando	10.4.4	Durante a presente inspeção foi evidenciado que o fundo do quadro encontra-se aberto.	Necessário realizar o fechamento do fundo do painel, a fim de proporcionar condições seguras aos trabalhadores.	P-1

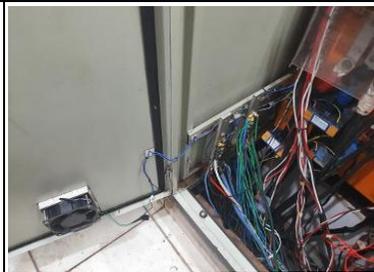
Nº	ÁREA	TAG	REQUISITO LEGAL	SITUAÇÃO ENCONTRADA	RECOMENDAÇÃO	PRIORIDADE	FOTO
25	CCM	Painel de Comando	10.2.8.3	Foi evidenciado que a porta do painel não encontra-se aterrada.	Necessário realizar a instalação de um condutor de aterramento e proteção na porta do painel.	P-0

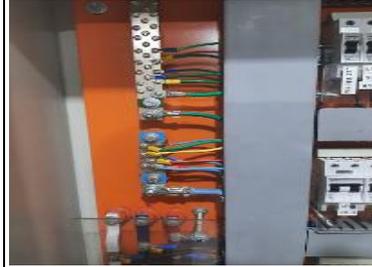
Nº	ÁREA	TAG	REQUISITO LEGAL	SITUAÇÃO ENCONTRADA	RECOMENDAÇÃO	PRIORIDADE	FOTO
29	CCM	-	10.2.8.3	Durante a presente inspeção foi evidenciado que o condutor conectado ao barramento possui cor diferente da estabelecida em norma.	Necessário substituir o condutor de aterramento e neutro para a coloração correta, conforme o padrão definido a NBR-5410.	P-0

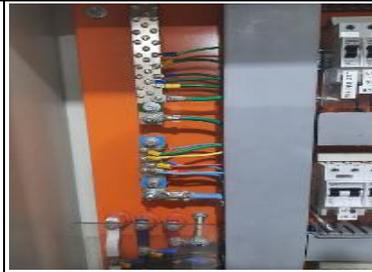
30	CCM	-	10.2.8.2.1	Foi evidenciado que o barramento do painel não encontra-se protegido.	Necessário realizar a instalação de proteção de acrílico ou material similar não condutivo de forma a evitar contato inadvertido a partes energizadas.	P-0

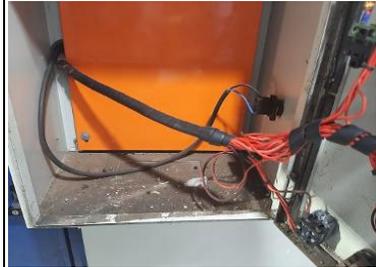
Nº	ÁREA	TAG	REQUISITO LEGAL	SITUAÇÃO ENCONTRADA	RECOMENDAÇÃO	PRIORIDADE	FOTO
33	CCM	Moega- Quadro de Iluminação	10.2.8.3	Foi evidenciado que a porta do painel não encontra-se aterrada.	Necessário realizar a instalação de um condutor de aterramento e proteção na porta do painel.	P-0

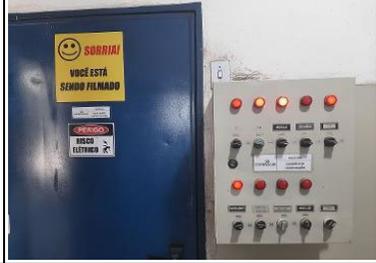
34	CCM	Moega- Quadro de Iluminação	10.10.1 - c)	Foi evidenciado que o painel encontra-se com a sinalização insuficiente não contemplado todos os itens obrigatórios.	Necessário realizar a sinalização de forma a atender todos os itens obrigatórios dispostos na NR-26 Sinalização de Segurança e indicar a restrição de acesso.	P-1

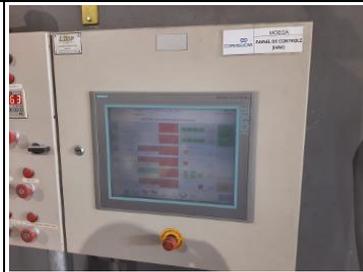
Nº	ÁREA	TAG	REQUISITO LEGAL	SITUAÇÃO ENCONTRADA	RECOMENDAÇÃO	PRIORIDADE	FOTO
1	Descarga	-	10.10.1 - c)	Foi evidenciado que o painel não possui indicativo sobre perigos e riscos que possam estar envolvidos os colaboradores.	Nas instalações e serviço em eletricidade deve ser adotada sinalização adequada de segurança, destinada à advertência e à identificação, obedecendo ao disposto na NR-26-Sinalização de Segurança	P-1

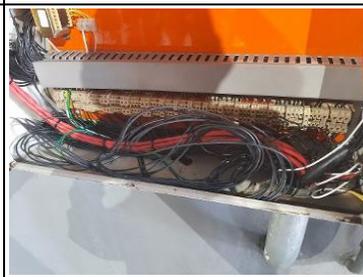
2	Descarga	-	10.4.4	Foi evidenciado a existência de excesso de condutores desorganizados no interior do painel.	Necessário realizar a correta organização e disposição dos cabos de forma a não gerar condições inseguras.	P-1

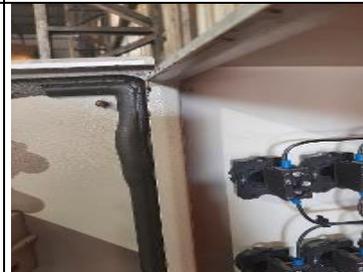
3	Descarga	-	10.2.8.3	Foi evidenciado que a porta do painel não encontra-se aterrada.	Necessário realizar a instalação de um condutor de aterramento e proteção na porta do painel.	P-0

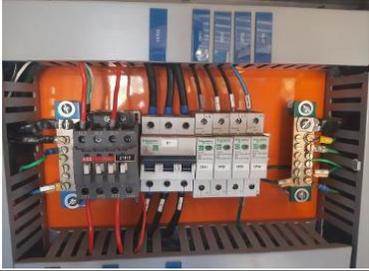
Nº	ÁREA	TAG	REQUISITO LEGAL	SITUAÇÃO ENCONTRADA	RECOMENDAÇÃO	PRIORIDADE	FOTO
1	PAINEL DO COMPRESSOR DE AMOSTRAGEM	QD AMOSTRADOR	10.2.8.3	Durante a presente inspeção foi evidenciado que o condutor de aterramento possui cor diferente da estabelecida em norma.	Necessário substituir o condutor de aterramento para a coloração correta (verde-amarela ou verde), conforme o padrão definido a NBR-5410.	P-0

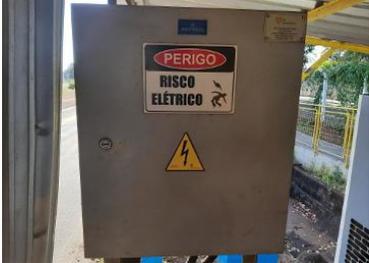
4	PAINEL DO COMPRESSOR DE AMOSTRAGEM	QD AMOSTRADOR	10.10.1 - c)	Foi evidenciado que o painel encontra-se com a sinalização insuficiente não contemplado todos os itens obrigatórios.	Necessário realizar a sinalização de forma a atender todos os itens obrigatórios dispostos na NR-26 Sinalização de Segurança, indicar restrição de acesso e a maior tensão presente no quadro elétrico.	P-1

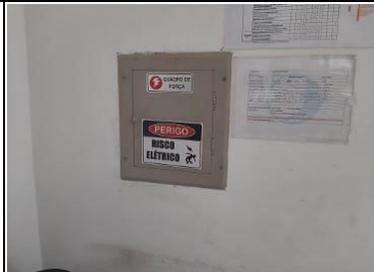
Nº	ÁREA	TAG	REQUISITO LEGAL	SITUAÇÃO ENCONTRADA	RECOMENDAÇÃO	PRIORIDADE	FOTO
1	Portaria	-	10.10.1 - c)	Foi evidenciado que o painel encontra-se com a sinalização insuficiente não contemplado todos os itens obrigatórios.	Necessário conter sinalização de restrição de acesso de pessoas.	P-1

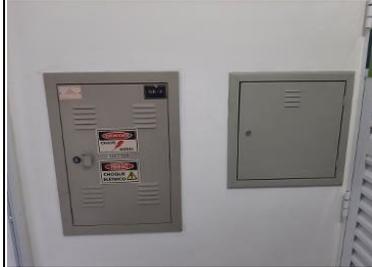
Nº	ÁREA	TAG	REQUISITO LEGAL	SITUAÇÃO ENCONTRADA	RECOMENDAÇÃO	PRIORIDADE	FOTO
1	Utilidades	ADM	10.10.1 - c)	Foi evidenciado que o painel encontra-se com a sinalização insuficiente não contemplado todos os itens obrigatórios.	Necessário conter sinalização de restrição de acesso de pessoas.	P-1

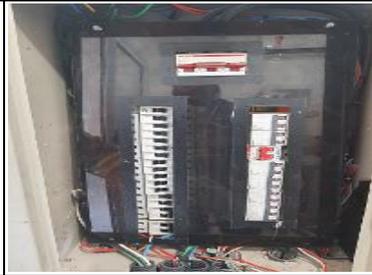
2	Utilidades	ADM	10.10.1 - a)	Foi evidenciado que os disjuntores não possuem identificação dos seus respectivos circuitos elétricos.	Nas instalações e serviço em eletricidade deve ser adotada identificação dos circuitos elétricos ao lado externo, legível e não facilmente removível.	P-1

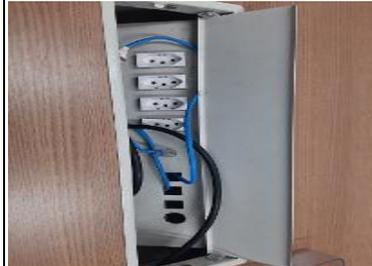
4	Utilidades	ADM	10.10.1 - a)	Foi evidenciado que a tomada não possui o indicativo de tensão elétrica.	Necessário providenciar a sinalização que identifique a tensão elétrica da tomada.	P-1

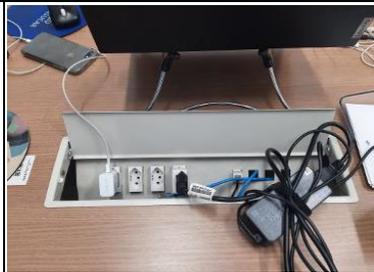
Nº	ÁREA	TAG	REQUISITO LEGAL	SITUAÇÃO ENCONTRADA	RECOMENDAÇÃO	PRIORIDADE	FOTO
5	Utilidades	Sala de Reunião	10.10.1 - a)	Foi evidenciado que a tomada não possui o indicativo de tensão elétrica.	Necessário providenciar a sinalização que identifique a tensão elétrica da tomada.	P-1

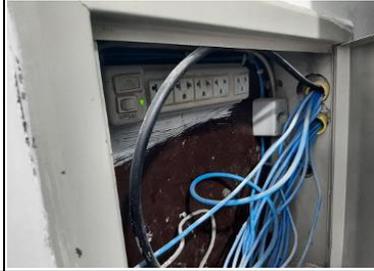
6	Utilidades	ADM	10.10.1 - a)	Foi evidenciado que a tomada não possui o indicativo de tensão elétrica.	Necessário providenciar a sinalização que identifique a tensão elétrica da tomada.	P-1

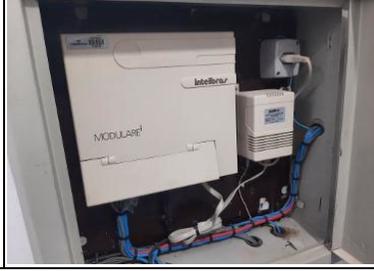
7	Utilidades	ADM	10.10.1 - a)	Foi evidenciado que a tomada não possui o indicativo de tensão elétrica.	Necessário providenciar a sinalização que identifique a tensão elétrica da tomada.	P-1

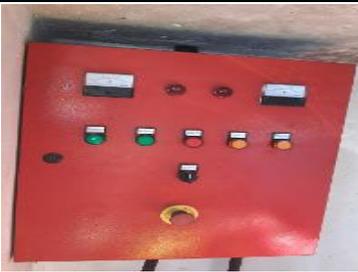
Nº	ÁREA	TAG	REQUISITO LEGAL	SITUAÇÃO ENCONTRADA	RECOMENDAÇÃO	PRIORIDADE	FOTO
1	Utilidades	Bomba de Incêndio	10.10.1 - c)	Foi evidenciado que o painel não possui indicativo sobre perigos e riscos que possam estar envolvidos os colaboradores.	Nas instalações e serviço em eletricidade deve ser adotada sinalização adequada de segurança, destinada à advertência e à identificação, obedecendo ao disposto na NR-26-Sinalização de Segurança	P-1

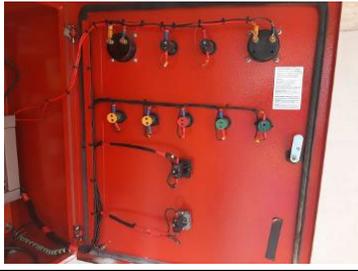
2	Utilidades	Bomba de Incêndio	10.2.8.3	Foi evidenciado que a porta do painel não encontra-se aterrada.	Necessário realizar a instalação de um condutor de aterramento e proteção na porta do painel.	P-0

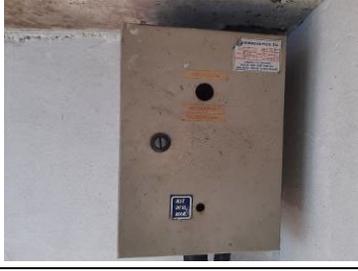
3	Utilidades	Bomba de Incêndio	10.10.1 - c)	Foi evidenciado que o painel não possui indicativo sobre perigos e riscos que possam estar envolvidos os colaboradores.	Nas instalações e serviço em eletricidade deve ser adotada sinalização adequada de segurança, destinada à advertência e à identificação, obedecendo ao disposto na NR-26-Sinalização de Segurança	P-1

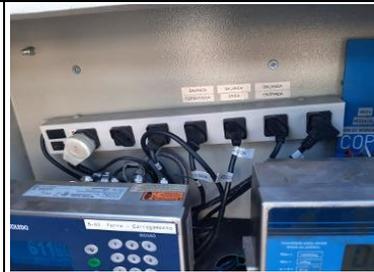
Nº	ÁREA	TAG	REQUISITO LEGAL	SITUAÇÃO ENCONTRADA	RECOMENDAÇÃO	PRIORIDADE	FOTO
1	Utilidades	Módulo das Balanças	10.10.1 - a)	Foi evidenciado que a tomada não possui o indicativo de tensão elétrica.	Necessário providenciar a sinalização que identifique a tensão elétrica da tomada.	P-1

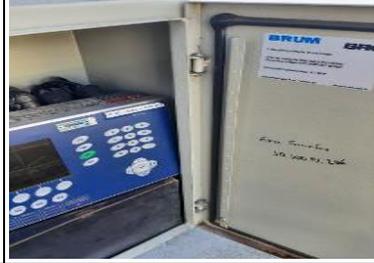
2	Utilidades	Módulo das Balanças	10.2.8.3	Foi evidenciado que a porta do painel não encontra-se aterrada.	Necessário realizar a instalação de um condutor de aterramento e proteção na porta do painel.	P-0

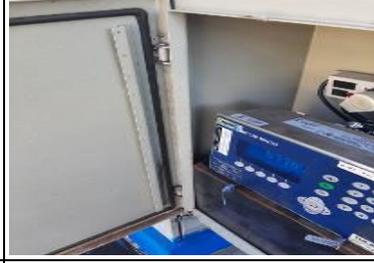
3	Utilidades	Módulo das Balanças	10.2.8.3	Foi evidenciado que a porta do painel não encontra-se aterrada.	Necessário realizar a instalação de um condutor de aterramento e proteção na porta do painel.	P-0

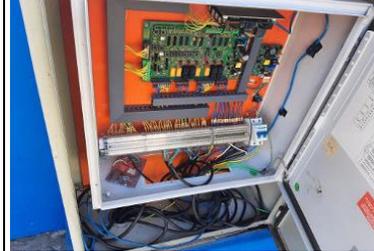
4	Utilidades	Módulo das Balanças	10.4.4	Foi evidenciado a existência de excesso de condutores desorganizados no interior do painel.	Necessário realizar a correta organização e disposição dos cabos de forma a não gerar condições inseguras.	P-1

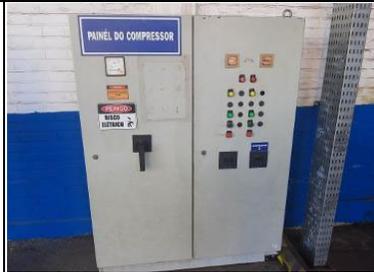
Nº	ÁREA	TAG	REQUISITO LEGAL	SITUAÇÃO ENCONTRADA	RECOMENDAÇÃO	PRIORIDADE	FOTO
1	Utilidades	Painel compressor	10.10.1 - c)	Foi evidenciado que o painel encontra-se com a sinalização insuficiente não contemplado todos os itens obrigatórios.	Necessário realizar a sinalização de forma a atender todos os itens obrigatórios dispostos na NR-26 Sinalização de Segurança e indicar a maior tensão presente no quadro elétrico.	P-1

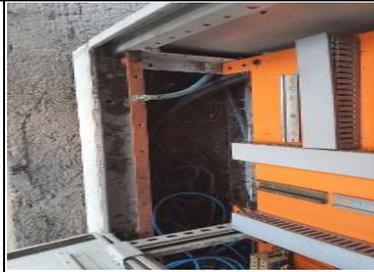
2	Utilidades	Painel compressor	10.4.4	Durante a presente inspeção foi evidenciado que o fundo do quadro encontra-se aberto.	Necessário realizar o fechamento do fundo do painel, a fim de proporcionar condições seguras aos trabalhadores.	P-1

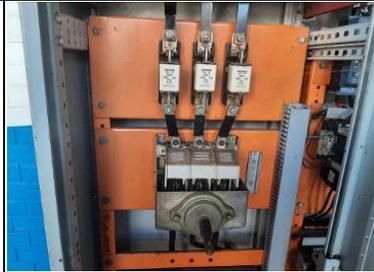
3	Utilidades	Painel compressor	10.2.8.2.1	Foi evidenciado que as partes vivas do painel não estão protegidas.	Necessário realizar a instalação de proteção de acrílico ou material similar não condutivo de forma a evitar contato inadvertido a partes energizadas.	P-0

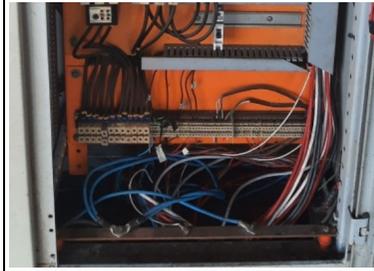
4	Utilidades	Painel compressor	10.4.4	Foi evidenciado a existência de excesso de condutores desorganizados no interior do painel.	Necessário realizar a correta organização e disposição dos cabos de forma a não gerar condições inseguras.	P-1

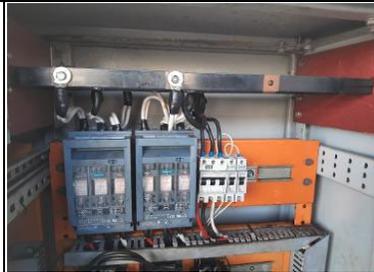
Nº	ÁREA	TAG	REQUISITO LEGAL	SITUAÇÃO ENCONTRADA	RECOMENDAÇÃO	PRIORIDADE	FOTO
5	Utilidades	Painel compressor	10.2.8.2.1	Foi evidenciado que as partes vivas do painel não estão protegidas.	Necessário realizar a instalação de proteção de acrílico ou material similar não condutivo de forma a evitar contato inadvertido a partes energizadas.	P-0

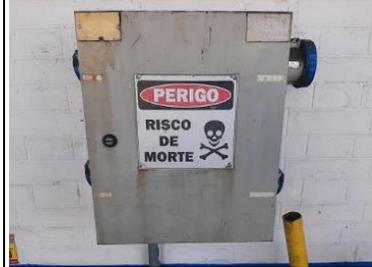
Nº	ÁREA	TAG	REQUISITO LEGAL	SITUAÇÃO ENCONTRADA	RECOMENDAÇÃO	PRIORIDADE	FOTO
1	Utilidades	Painel de tomadas	10.10.1 - c)	Foi evidenciado que o painel encontra-se com a sinalização insuficiente não contemplado todos os itens obrigatórios.	Necessário realizar a sinalização de forma a atender todos os itens obrigatórios dispostos na NR-26 Sinalização de Segurança e indicar a maior tensão e acesso restrito presente no quadro elétrico.	P-1

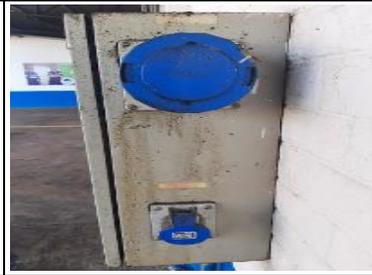
2	Utilidades	Painel de tomadas	10.10.1 - a)	Foi evidenciado que a tomada não possui o indicativo de tensão elétrica.	Necessário providenciar a sinalização que identifique a tensão elétrica da tomada.	P-1

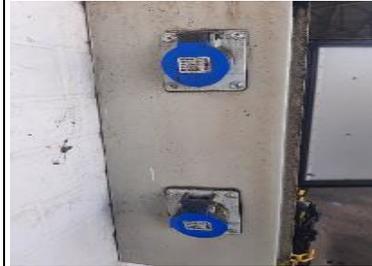
3	Utilidades	Painel de tomadas	10.10.1 - a)	Foi evidenciado que a tomada não possui o indicativo de tensão elétrica.	Necessário providenciar a sinalização que identifique a tensão elétrica da tomada.	P-1

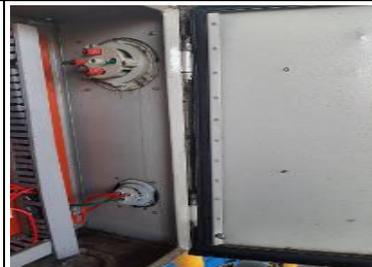
4	Utilidades	Painel de tomadas	10.2.8.3	Foi evidenciado que a porta do painel não encontra-se aterrada.	Necessário realizar a instalação de um condutor de aterramento e proteção na porta do painel.	P-0

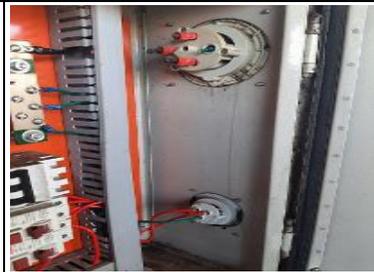
Nº	ÁREA	TAG	REQUISITO LEGAL	SITUAÇÃO ENCONTRADA	RECOMENDAÇÃO	PRIORIDADE	FOTO
5	Utilidades	Painel de tomadas	10.4.4	Foi evidenciado que a canaleta dos condutores encontra-se aberta.	Recomenda-se realizar o correto fechamento da canaleta de forma a proteger os condutores contra contatos mecânicos e ações abrasivas.	P-1

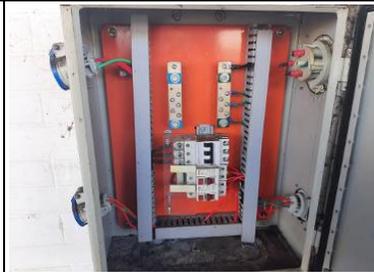
6	Utilidades	Painel de tomadas	10.2.8.2.1	Foi evidenciado que o barramento do painel não encontra-se protegido.	Necessário realizar a instalação de proteção de acrílico ou material similar não condutivo de forma a evitar contato inadvertido a partes energizadas.	P-0

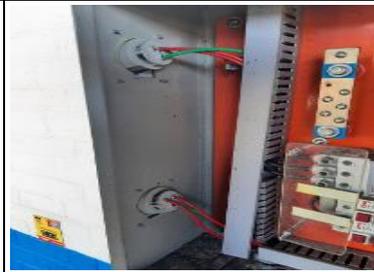
7	Utilidades	Painel de tomadas	10.4.4	Foi evidenciado que a canaleta dos condutores encontra-se aberta.	Recomenda-se realizar o correto fechamento da canaleta de forma a proteger os condutores contra contatos mecânicos e ações abrasivas.	P-1

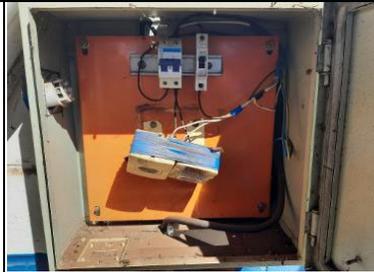
Nº	ÁREA	TAG	REQUISITO LEGAL	SITUAÇÃO ENCONTRADA	RECOMENDAÇÃO	PRIORIDADE	FOTO
1	Utilidades	Central de Resíduos	10.4.4	Foi evidenciado que as tomadas encontram-se soltas.	Necessário realizar a manutenção das tomadas, a fim de evitar riscos de curto-circuito e choque elétrico.	P-1

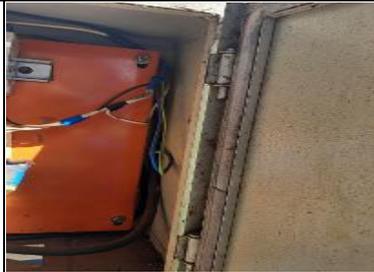
2	Utilidades	Central de Resíduos	10.2.8.3	Foi evidenciado que a porta do painel não encontra-se aterrada.	Necessário realizar a instalação de um condutor de aterramento e proteção na porta do painel.	P-0

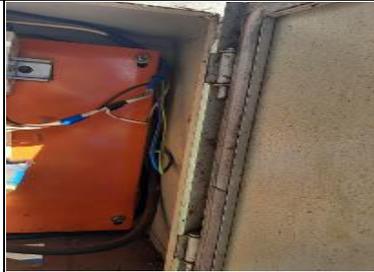
3	Utilidades	Central de Resíduos	10.4.4	Foi evidenciado condutores expostos e desorganizados no interior.	Necessário realizar a correta organização e disposição dos cabos de forma a não gerar condições inseguras.	P-1

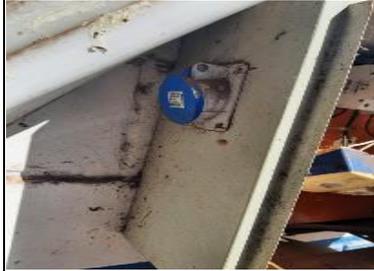
4	Utilidades	Central de Resíduos	10.10.1 - a)	Foi evidenciado que a tomada não possui o indicativo de tensão elétrica.	Necessário providenciar a sinalização que identifique a tensão elétrica da tomada.	P-1
