| <p><b>Relatório Técnico SPDA</b></p> | | <p>Relatório 5667</p> | <p>Página 1</p> |

# RELATÓRIO TÉCNICO SPDA

(Conforme ABNT NBR 5419)

## COPERSUCAR S/A SÃO JOSÉ DO RIO PRETO/SP

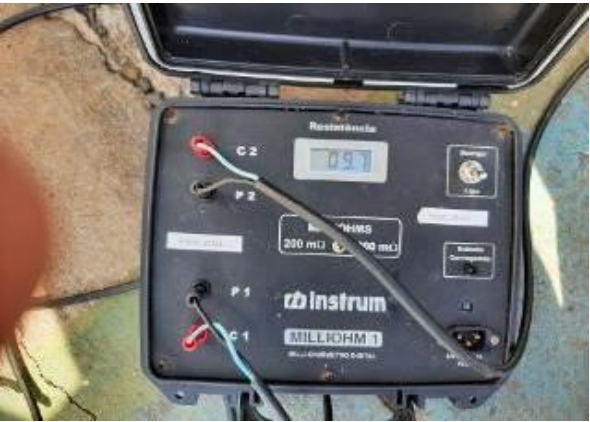
| <div><div><div>GRUPO</div><div></div><div>SINCE 1998 WITH YOU</div></div><div><b>CONERGE</b></div><div>NORMAS REGULAMENTADORAS</div></div> | | PLANILHA DE MEDIÇÃO SPDA | | | | | |
|---|---|---|---|--|---|---|---|
| Ponto 1 | Almoxarifado operacional | Valor resistivo encontrado dentro das conformidades exigidas pelas Normas Técnicas Oficiais. | NADA CONSTA | | 9,7 | | - |

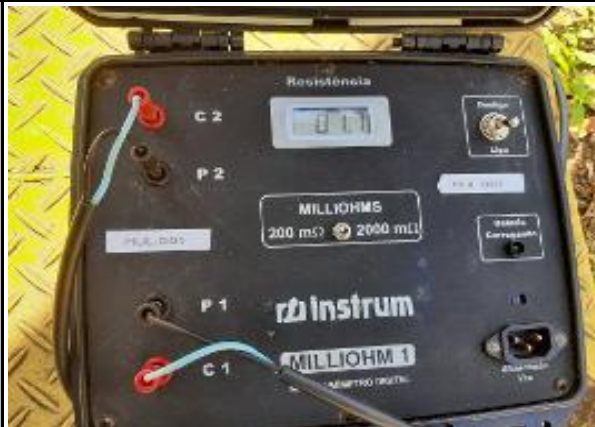
| <div><div><div>GRUPO</div><div></div><div>SINCE 1998 WITH YOU</div></div><div><div>CONERGE</div><div>NORMAS REGULAMENTADORAS</div></div></div> | | PLANILHA DE MEDIÇÃO SPDA | | | | <div></div> <div>COPERSUCAR</div> | |
|---|---|---|---|---|---|---|--|
| 9 | Amostragem | Valor resistivo encontrado dentro das conformidades exigidas pelas Normas Técnicas Oficiais. | NADA CONSTA | 1,7 | | - | |

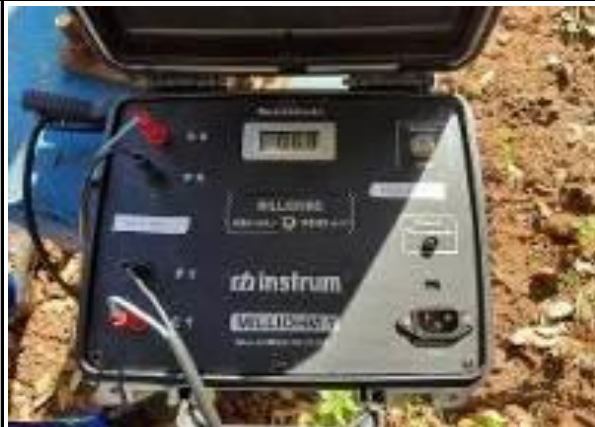
| <div><div><div>GRUPO</div><div></div><div>SINCE 1998 WITH YOU</div></div><div><div>CONERGE</div><div>NORMAS REGULAMENTADORAS</div></div></div> | | PLANILHA DE MEDIÇÃO SPDA | | | | <div></div> <div>COPERSUCAR</div> | |
|---|---|---|---|---|---|---|--|
| 10 | Amostragem | Valor resistivo encontrado dentro das conformidades exigidas pelas Normas Técnicas Oficiais. | NADA CONSTA | 6,8 | | - | |

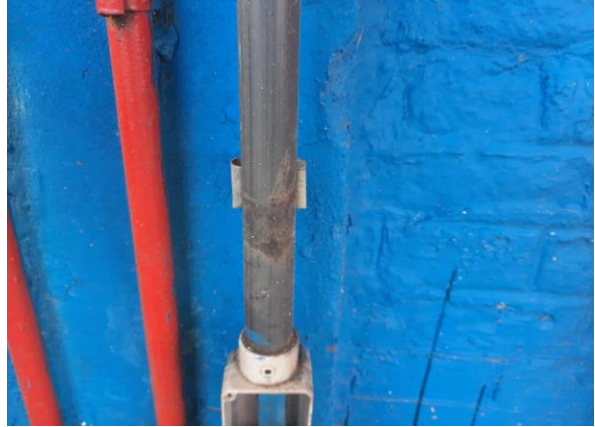
| Cliente: | | COPERSUCAR - SÃO JOSÉ DO RIO PRETO /SP | Data: | 10/07/2023 | RESISTÊNCIA ( R )<br>REFERÊNCIA <= 0,3 Ω | PRIORIDADE<br>P0 - 60 dias<br>P1 - 120 dias |
|---|---|---|---|---|---|---|
| Ponto 1 | Armazenamento | Foi evidenciado que o eletroduto do cabo de descida encontra-se com a abraçadeira sem trava. | Necessário providenciar a instalação de abraçadeira, a fim de manter o eletroduto fixado, sem riscos de rompimento ou avaria do duto e do cabo. | 5,9 | | P-1 |

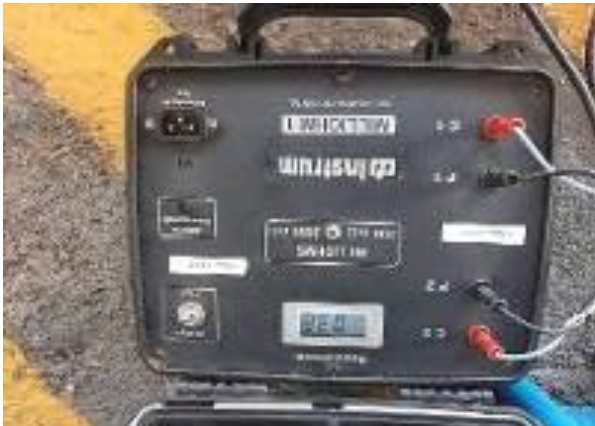
| Cliente: | | COPERSUCAR - SÃO JOSÉ DO RIO PRETO /SP | Data: | 10/07/2023 | RESISTÊNCIA ( R )<br>REFERÊNCIA <= 0,3 Ω | PRIORIDADE<br>P0 - 60 dias<br>P1 - 120 dias |
|---|---|---|---|---|---|---|
| Ponto 2 | Armazenamento | Valor resistivo encontrado dentro das conformidades exigidas pelas Normas Técnicas Oficiais. | NADA CONSTA | 3,8 | | - |

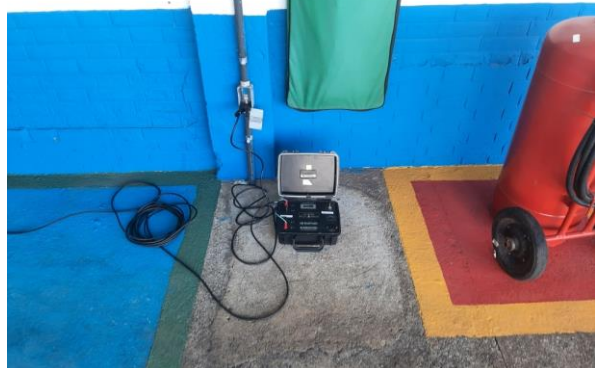
| Cliente: | | COPERSUCAR - SÃO JOSÉ DO RIO PRETO /SP | Data: | 10/07/2023 | RESISTÊNCIA ( R )<br>REFERÊNCIA <= 0,3 Ω | PRIORIDADE<br>P0 - 60 dias<br>P1 - 120 dias |
|---|---|---|---|---|---|---|
| Ponto 4 | Armazenamento | Na presente inspeção foi evidenciado que o sistema de aterramento não possui caixa de inspeção no solo. | Necessário providenciar a instalação da caixa de inspeção no solo. | 3,1 | | P-0 |

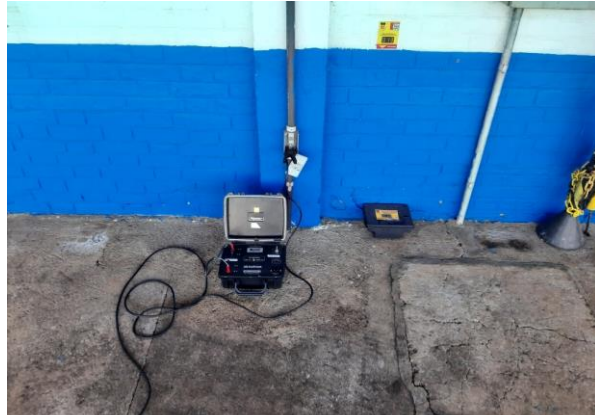
| Cliente: | | COPERSUCAR - SÃO JOSÉ DO RIO PRETO /SP | Data: | 10/07/2023 | RESISTÊNCIA ( R )<br>REFERÊNCIA <= 0,3 Ω | PRIORIDADE<br>P0 - 60 dias<br>P1 - 120 dias |
|---|---|---|---|---|---|---|
| Ponto 5 | Armazenamento | Na presente inspeção foi evidenciado que o sistema de aterramento não possui caixa de inspeção no solo. | Necessário providenciar a instalação da caixa de inspeção no solo. | 3,4 | | P-0 |

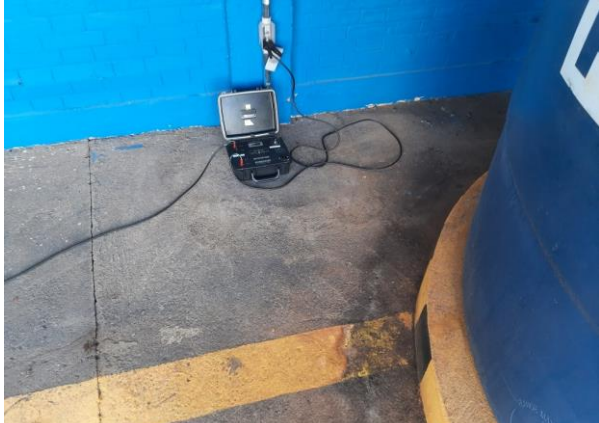
| Cliente: | | COPERSUCAR - SÃO JOSÉ DO RIO PRETO /SP | Data: | 10/07/2023 | RESISTÊNCIA ( R )<br>REFERÊNCIA <= 0,3 Ω | PRIORIDADE<br>P0 - 60 dias<br>P1 - 120 dias |
|---|---|---|---|---|---|---|
| Ponto 7 | Armazenamento | Na presente inspeção foi evidenciado que o sistema de aterramento não possui caixa de inspeção no solo. | Necessário providenciar a instalação da caixa de inspeção no solo. | 117,5 | | P-1 |

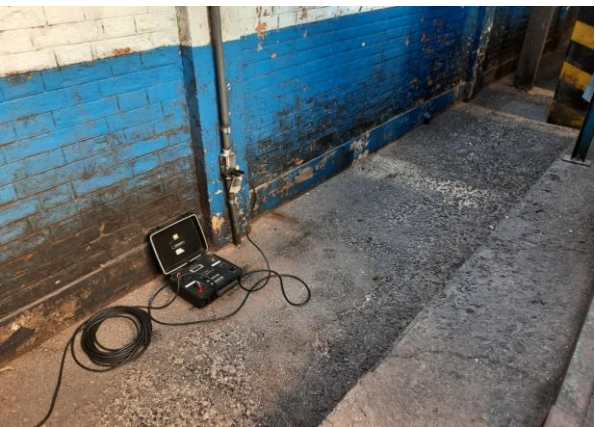
| <div><div><div><div><div></div><div>GRUPO</div></div><div><div><div></div><div>SINCE 1998 WITH YOU</div></div></div><div><div>CONERGE</div><div>NORMAS REGULAMENTADORAS</div></div></div></div></div> | | PLANILHA DE MEDIÇÃO SPDA | | | | <div><div><div></div><div>COPERSUCAR</div></div></div> | |
|---|---|---|---|---|---|---|--|
| Ponto 9 | Armazenamento | Na presente inspeção foi evidenciado que o sistema de aterramento não possui caixa de inspeção no solo. | Necessário providenciar a instalação da caixa de inspeção no solo. | 5,0 | | P-0 | |

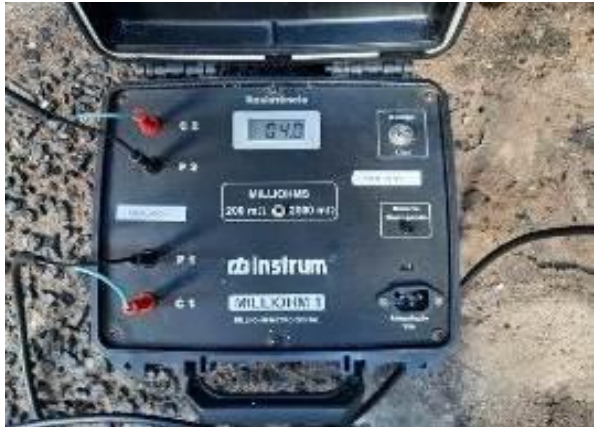
| <div><div><div><div><div></div><div>GRUPO</div></div><div><div><div></div><div>SINCE 1998 WITH YOU</div></div></div><div><div>CONERGE</div><div>NORMAS REGULAMENTADORAS</div></div></div></div></div> | | PLANILHA DE MEDIÇÃO SPDA | | | | <div><div><div></div><div>COPERSUCAR</div></div></div> | |
|---|---|---|---|---|---|---|--|
| Ponto 10 | Armazenamento | Valor resistivo encontrado dentro das conformidades exigidas pelas Normas Técnicas Oficiais. | NADA CONSTA | 4,0 | | - | |

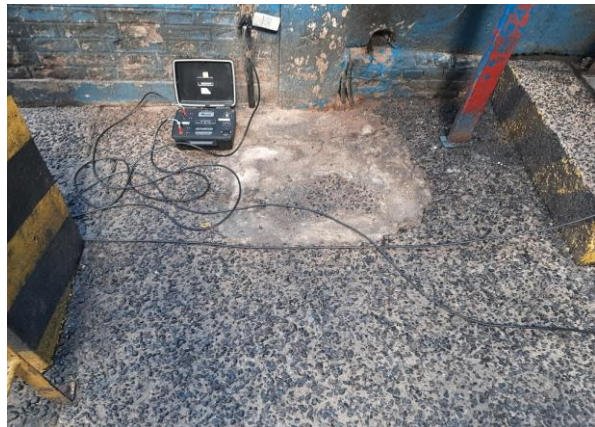
| <div><div><div><div><div></div><div>GRUPO</div></div><div><div><div></div><div>SINCE 1998 WITH YOU</div></div></div><div><div>CONERGE</div><div>NORMAS REGULAMENTADORAS</div></div></div></div></div> | | PLANILHA DE MEDIÇÃO SPDA | | | | <div><div><div></div><div>COPERSUCAR</div></div></div> | |
|---|---|---|---|---|---|---|--|
| Ponto 10 | Armazenamento | Na presente inspeção foi evidenciado que o sistema de aterramento não possui caixa de inspeção no solo. | Necessário providenciar a instalação da caixa de inspeção no solo. | 4,0 | | P-0 | |

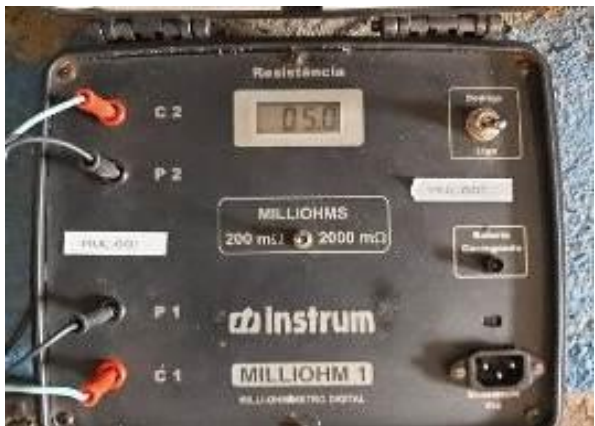
| <div><div><div><div><div></div><div>GRUPO</div></div><div><div><div></div><div>SINCE 1998 WITH YOU</div></div></div><div><div>CONERGE</div><div>NORMAS REGULAMENTADORAS</div></div></div></div></div> | | PLANILHA DE MEDIÇÃO SPDA | | | | <div><div><div></div><div>COPERSUCAR</div></div></div> | |
|---|---|---|---|---|---|---|--|
| Ponto 11 | Armazenamento | Valor resistivo encontrado dentro das conformidades exigidas pelas Normas Técnicas Oficiais. | NADA CONSTA | 5,0 | | - | |

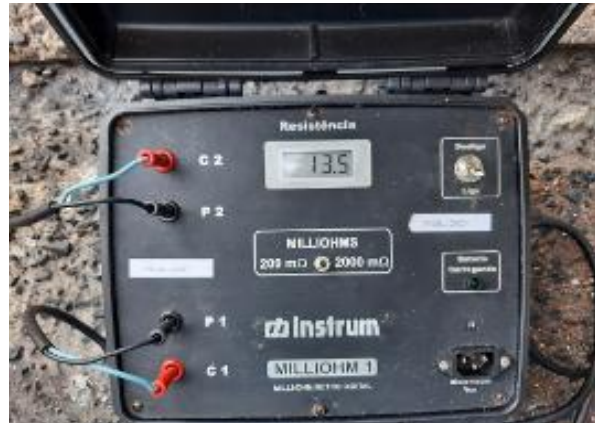
| Cliente: | | COPERSUCAR - SÃO JOSÉ DO RIO PRETO /SP | Data: | 10/07/2023 | RESISTÊNCIA ( R )<br>REFERÊNCIA <= 0,3 Ω | PRIORIDADE<br>P0 - 60 dias<br>P1 - 120 dias |
|---|---|---|---|---|---|---|
| Ponto 13 | Armazenamento | Valor resistivo encontrado fora das conformidades exigidas pelas Normas Técnicas Oficiais | Necessário realizar a manutenção dos pontos afim de diminuir a resistência ôhmica para atendimento da norma NBR 5419. | 13,5 | | P-0 |

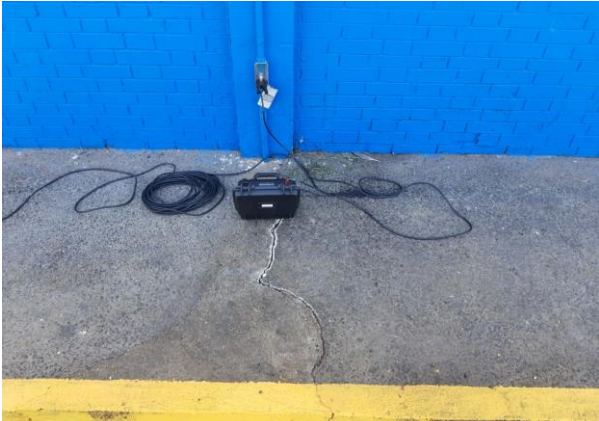
| Cliente: | | COPERSUCAR - SÃO JOSÉ DO RIO PRETO /SP | Data: | 10/07/2023 | RESISTÊNCIA ( R )<br>REFERÊNCIA <= 0,3 Ω | PRIORIDADE<br>P0 - 60 dias<br>P1 - 120 dias |
|---|---|---|---|---|---|---|
| Ponto 16 | Armazenamento | Na presente inspeção foi evidenciado que o sistema de aterramento não possui caixa de inspeção no solo. | Necessário providenciar a instalação da caixa de inspeção no solo. | 17,6 | | P-0 |

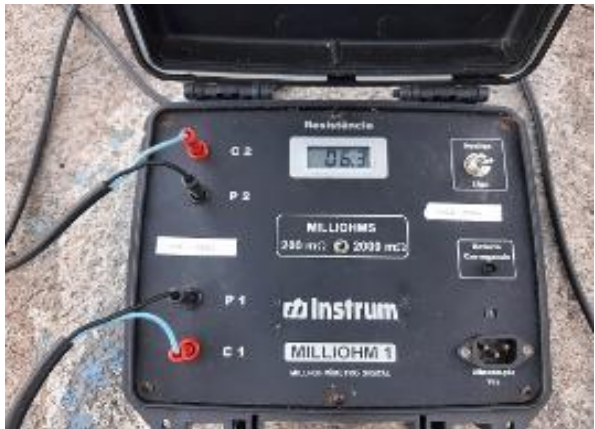
| <div><div><div><div><div></div><div>GRUPO</div></div><div><div><div></div><div></div><div></div></div></div><div><div>SINCE 1998 WITH YOU</div></div></div><div><div>CONERGE</div><div>NORMAS REGULAMENTADORAS</div></div></div></div> | | PLANILHA DE MEDIÇÃO SPDA | | | | <div><div><div></div><div></div></div><div>COPERSUCAR</div></div> | |
|---|---|---|---|---|---|---|--|
| Ponto 20 | Armazenamento | Valor resistivo encontrado dentro das conformidades exigidas pelas Normas Técnicas Oficiais. | NADA CONSTA | 6,3 | | - | |

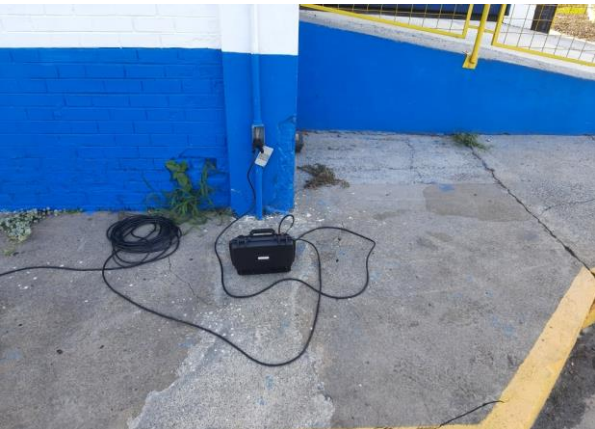
| <div><div><div><div><div></div><div>GRUPO</div></div><div><div><div></div><div></div><div></div></div></div><div><div>SINCE 1998 WITH YOU</div></div></div><div><div>CONERGE</div><div>NORMAS REGULAMENTADORAS</div></div></div></div> | | PLANILHA DE MEDIÇÃO SPDA | | | | <div><div><div></div><div></div></div><div>COPERSUCAR</div></div> | |
|---|---|---|---|---|---|---|--|
| Ponto 20 | Armazenamento | Na presente inspeção foi evidenciado que o sistema de aterramento não possui caixa de inspeção no solo. | Necessário providenciar a instalação da caixa de inspeção no solo. | 6,3 | | P-0 | |

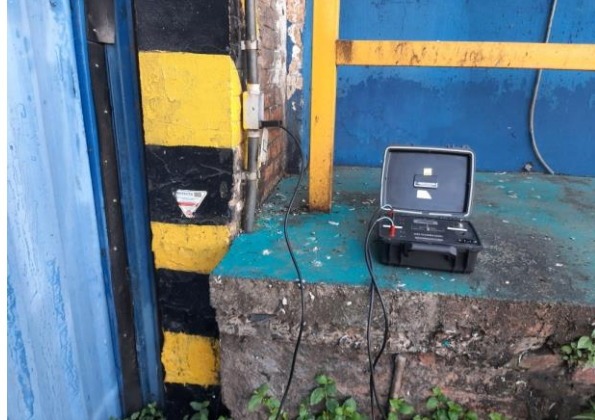
| Cliente: | | COPERSUCAR - SÃO JOSÉ DO RIO PRETO /SP | Data: | 10/07/2023 | RESISTÊNCIA ( R )<br>REFERÊNCIA <= 0,3 Ω | PRIORIDADE<br>P0 - 60 dias<br>P1 - 120 dias |
|---|---|---|---|---|---|---|
| Ponto 22 | Armazenamento | Na presente inspeção foi evidenciado que o sistema de aterramento não possui caixa de inspeção no solo. | Necessário providenciar a instalação da caixa de inspeção no solo. | 2,2 | | P-0 |

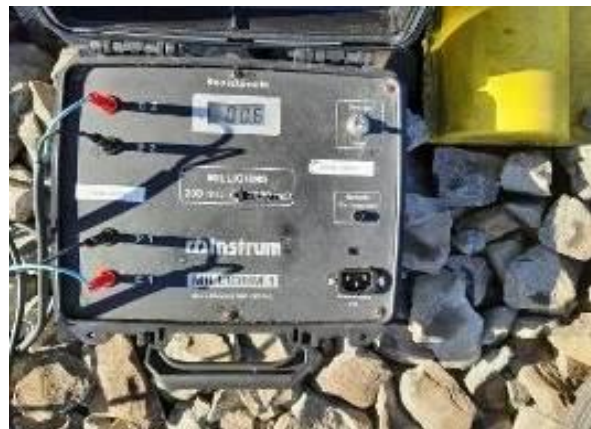
| Cliente: | | COPERSUCAR - SÃO JOSÉ DO RIO PRETO /SP | Data: | 10/07/2023 | RESISTÊNCIA ( R )<br>REFERÊNCIA <= 0,3 Ω | PRIORIDADE<br>P0 - 60 dias<br>P1 - 120 dias |
|---|---|---|---|---|---|---|
| Ponto 23 | Armazenamento | Valor resistivo encontrado dentro das conformidades exigidas pelas Normas Técnicas Oficiais. | NADA CONSTA | 0,6 | | - |

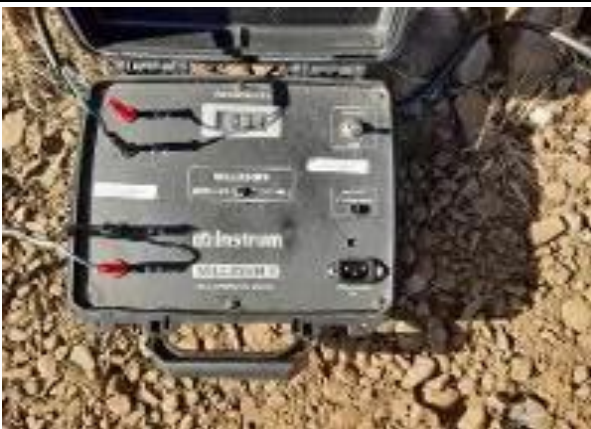
| Cliente: | | COPERSUCAR - SÃO JOSÉ DO RIO PRETO /SP | Data: | 10/07/2023 | RESISTÊNCIA ( R )<br>REFERÊNCIA <= 0,3 Ω | PRIORIDADE<br>P0 - 60 dias<br>P1 - 120 dias |
|---|---|---|---|---|---|---|
| Ponto 24 | Armazenamento | Valor resistivo encontrado dentro das conformidades exigidas pelas Normas Técnicas Oficiais. | NADA CONSTA | 3,1 | | - |

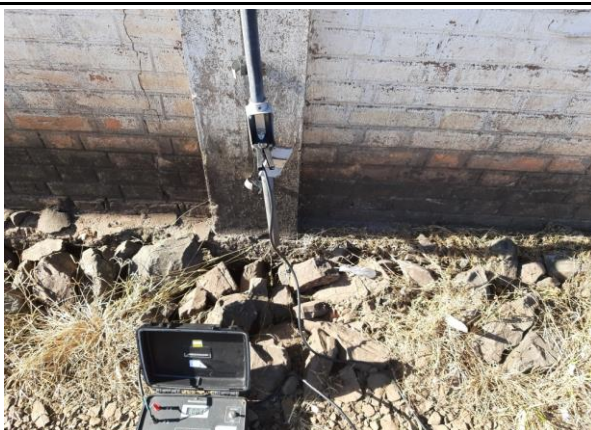
| Cliente: | | COPERSUCAR - SÃO JOSÉ DO RIO PRETO /SP | Data: | 10/07/2023 | RESISTÊNCIA ( R )<br>REFERÊNCIA <= 0,3 Ω | PRIORIDADE<br>P0 - 60 dias<br>P1 - 120 dias |
|---|---|---|---|---|---|---|
| Ponto 24 | Armazenamento | Na presente inspeção foi evidenciado que o sistema de aterramento não possui caixa de inspeção no solo. | Necessário providenciar a instalação da caixa de inspeção no solo. | 3,1 | | P-0 |

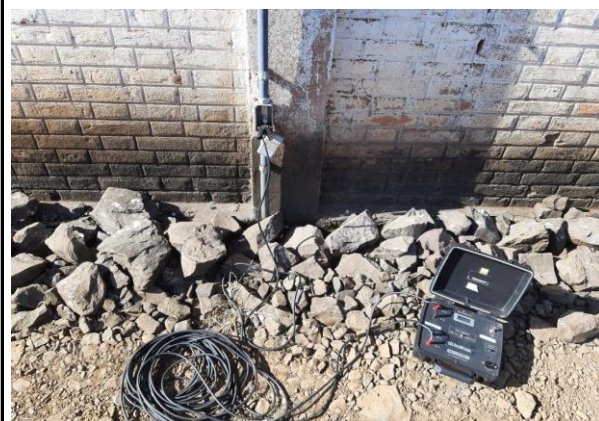
| Cliente: | | COPERSUCAR - SÃO JOSÉ DO RIO PRETO /SP | Data: | 10/07/2023 | RESISTÊNCIA ( R )<br>REFERÊNCIA <= 0,3 Ω | PRIORIDADE<br>P0 - 60 dias<br>P1 - 120 dias |
|---|---|---|---|---|---|---|
| Ponto 27 | Armazenamento | Na presente inspeção foi evidenciado que o sistema de aterramento não possui caixa de inspeção no solo. | Necessário providenciar a instalação da caixa de inspeção no solo. | 7,0 | | P-0 |

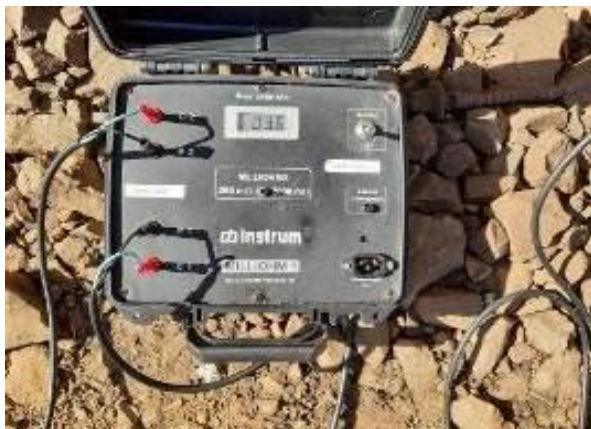
| Cliente: | | COPERSUCAR - SÃO JOSÉ DO RIO PRETO /SP | Data: | 10/07/2023 | RESISTÊNCIA ( R )<br>REFERÊNCIA <= 0,3 Ω | PRIORIDADE<br>P0 - 60 dias<br>P1 - 120 dias |
|---|---|---|---|---|---|---|
| Ponto 28 | Armazenamento | Valor resistivo encontrado dentro das conformidades exigidas pelas Normas Técnicas Oficiais. | NADA CONSTA | 3,6 | | - |

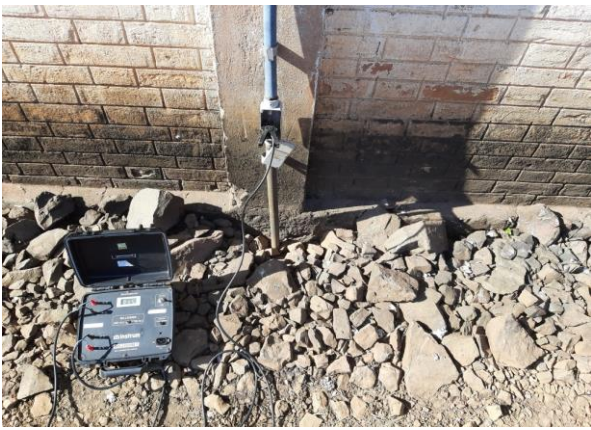
| Cliente: | | COPERSUCAR - SÃO JOSÉ DO RIO PRETO /SP | Data: | 10/07/2023 | RESISTÊNCIA ( R )<br>REFERÊNCIA <= 0,3 Ω | PRIORIDADE<br>P0 - 60 dias<br>P1 - 120 dias |
|---|---|---|---|---|---|---|
| Ponto 28 | Armazenamento | Na presente inspeção foi evidenciado que o sistema de aterramento não possui caixa de inspeção no solo. | Necessário providenciar a instalação da caixa de inspeção no solo. | 3,6 | | P-0 |

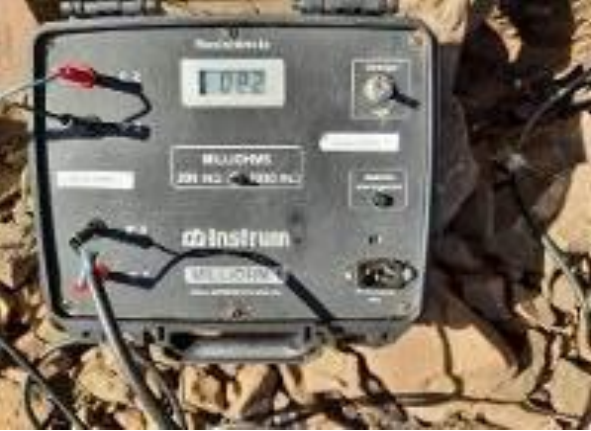
| Cliente: | | COPERSUCAR - SÃO JOSÉ DO RIO PRETO /SP | Data: | 10/07/2023 | RESISTÊNCIA ( R )<br>REFERÊNCIA <= 0,3 Ω | PRIORIDADE<br>P0 - 60 dias<br>P1 - 120 dias |
|---|---|---|---|---|---|---|
| Ponto 29 | Armazenamento | Valor resistivo encontrado dentro das conformidades exigidas pelas Normas Técnicas Oficiais. | NADA CONSTA | 8,2 | | - |

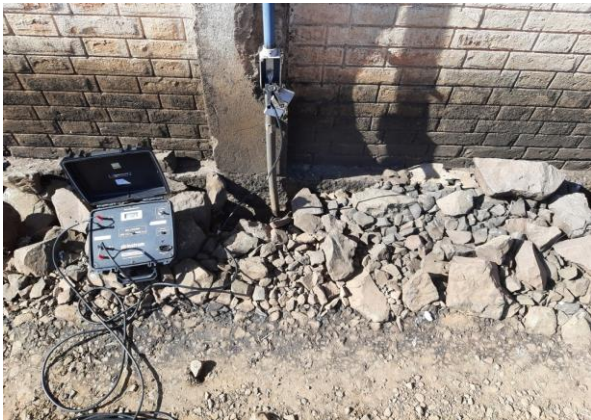
| Cliente: | | COPERSUCAR - SÃO JOSÉ DO RIO PRETO /SP | Data: | 10/07/2023 | RESISTÊNCIA ( R )<br>REFERÊNCIA <= 0,3 Ω | PRIORIDADE<br>P0 - 60 dias<br>P1 - 120 dias |
|---|---|---|---|---|---|---|
| Ponto 29 | Armazenamento | Na presente inspeção foi evidenciado que o sistema de aterramento não possui caixa de inspeção no solo. | Necessário providenciar a instalação da caixa de inspeção no solo. | 8,2 | | P-0 |

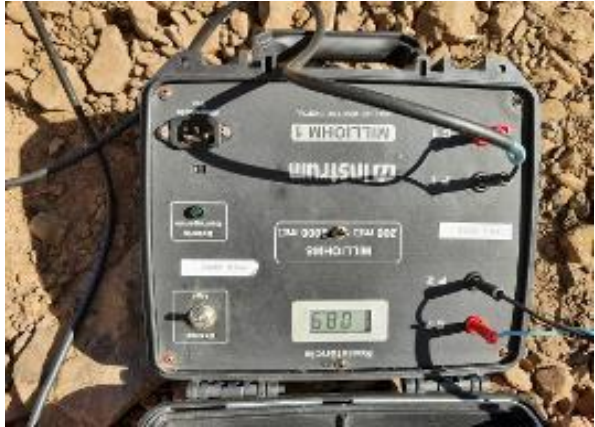
| <div><div><div><div><div></div><div>GRUPO</div><div>SINCE 1998 WITH YOU</div></div><div><div>CONERGE</div><div>NORMAS REGULAMENTADORAS</div></div></div></div></div> | | PLANILHA DE MEDIÇÃO SPDA | | | | <div><div><div></div><div>COPERSUCAR</div></div></div> | |
|---|---|---|---|---|---|---|--|
| Ponto 30 | Armazenamento | Valor resistivo encontrado dentro das conformidades exigidas pelas Normas Técnicas Oficiais. | NADA CONSTA | 8,9 | | - | |

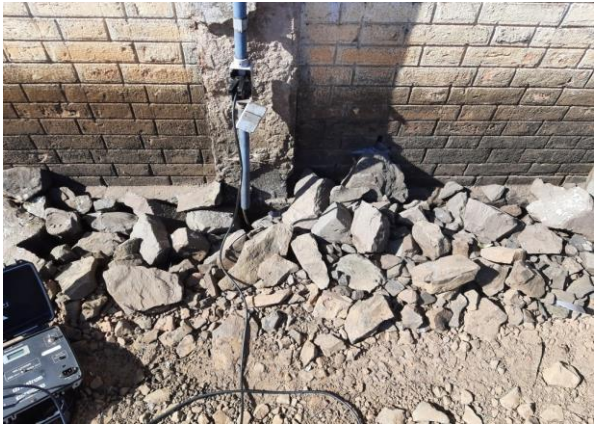
| <div><div><div><div><div></div><div>GRUPO</div><div>SINCE 1998 WITH YOU</div></div><div><div>CONERGE</div><div>NORMAS REGULAMENTADORAS</div></div></div></div></div> | | PLANILHA DE MEDIÇÃO SPDA | | | | <div><div><div></div><div>COPERSUCAR</div></div></div> | |
|---|---|---|---|---|---|---|--|
| Ponto 30 | Armazenamento | Na presente inspeção foi evidenciado que o sistema de aterramento não possui caixa de inspeção no solo. | Necessário providenciar a instalação da caixa de inspeção no solo. | 8,9 | | P-0 | |

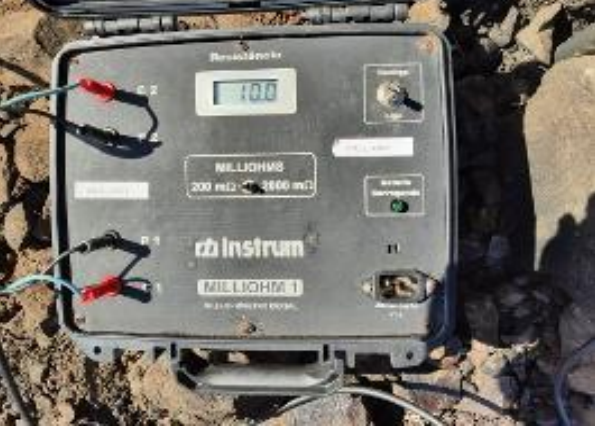
| <div><div><div><div><div></div><div>GRUPO</div><div>SINCE 1998 WITH YOU</div></div><div><div>CONERGE</div><div>NORMAS REGULAMENTADORAS</div></div></div></div></div> | | PLANILHA DE MEDIÇÃO SPDA | | | | <div><div><div></div><div>COPERSUCAR</div></div></div> | |
|---|---|---|---|---|---|---|--|
| Ponto 33 | Armazenamento | Valor resistivo encontrado dentro das conformidades exigidas pelas Normas Técnicas Oficiais. | NADA CONSTA | 10 | | - | |

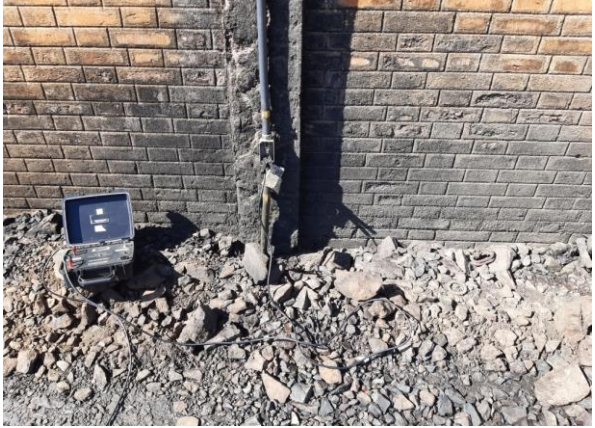
| <div><div><div><div><div></div><div>GRUPO</div><div>SINCE 1998 WITH YOU</div></div><div><div>CONERGE</div><div>NORMAS REGULAMENTADORAS</div></div></div></div></div> | | PLANILHA DE MEDIÇÃO SPDA | | | | <div><div><div></div><div>COPERSUCAR</div></div></div> | |
|---|---|---|---|---|---|---|--|
| Ponto 33 | Armazenamento | Na presente inspeção foi evidenciado que o sistema de aterramento não possui caixa de inspeção no solo. | Necessário providenciar a instalação da caixa de inspeção no solo. | 10 | | P-0 | |

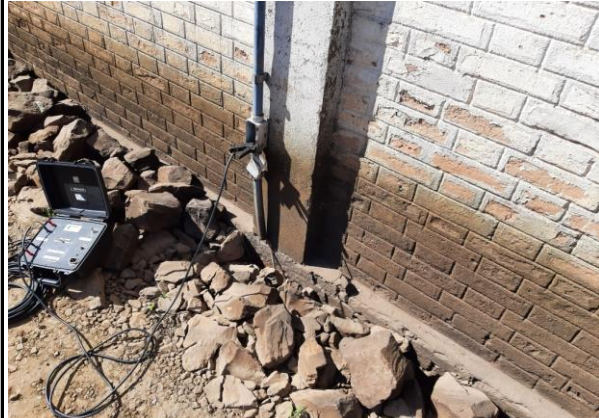
| Cliente: | | COPERSUCAR - SÃO JOSÉ DO RIO PRETO /SP | Data: | 10/07/2023 | RESISTÊNCIA ( R )<br>REFERÊNCIA <= 0,3 Ω | PRIORIDADE<br>P0 - 60 dias<br>P1 - 120 dias |
|---|---|---|---|---|---|---|
| Ponto 35 | Armazenamento | Na presente inspeção foi evidenciado que o sistema de aterramento não possui caixa de inspeção no solo. | Necessário providenciar a instalação da caixa de inspeção no solo. | 1,5 | | P-0 |

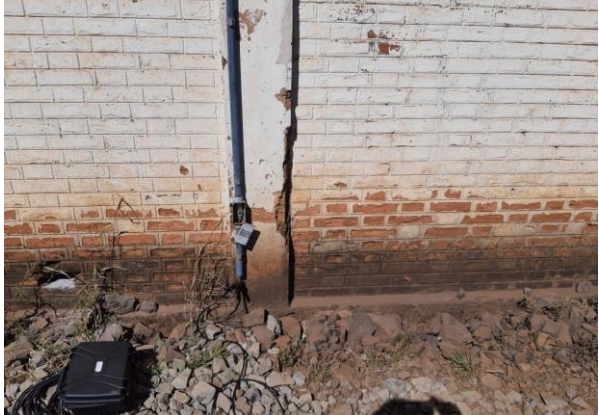
| Cliente: | | COPERSUCAR - SÃO JOSÉ DO RIO PRETO /SP | Data: | 10/07/2023 | RESISTÊNCIA ( R )<br>REFERÊNCIA <= 0,3 Ω | PRIORIDADE<br>P0 - 60 dias<br>P1 - 120 dias |
|---|---|---|---|---|---|---|
| Ponto 37 | Armazenamento | Na presente inspeção foi evidenciado que o sistema de aterramento não possui caixa de inspeção no solo. | Necessário providenciar a instalação da caixa de inspeção no solo. | 2,3 | | P-0 |

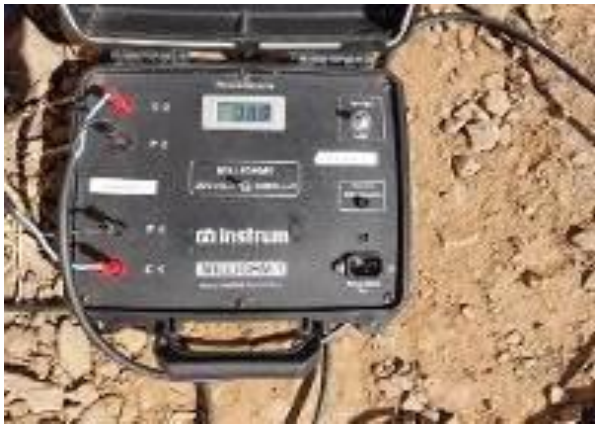
| Cliente: | | COPERSUCAR - SÃO JOSÉ DO RIO PRETO /SP | Data: | 10/07/2023 | RESISTÊNCIA ( R )<br>REFERÊNCIA <= 0,3 Ω | PRIORIDADE<br>P0 - 60 dias<br>P1 - 120 dias |
|---|---|---|---|---|---|---|
| Ponto 38 | Armazenamento | Valor resistivo encontrado dentro das conformidades exigidas pelas Normas Técnicas Oficiais. | NADA CONSTA | 8,8 | | - |

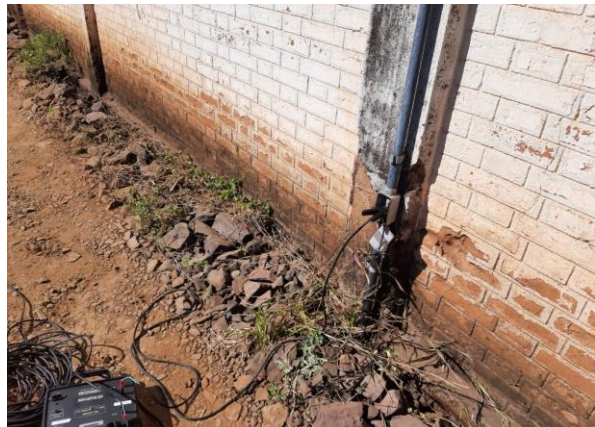
| Cliente: | | COPERSUCAR - SÃO JOSÉ DO RIO PRETO /SP | Data: | 10/07/2023 | RESISTÊNCIA ( R )<br>REFERÊNCIA <= 0,3 Ω | PRIORIDADE<br>P0 - 60 dias<br>P1 - 120 dias |
|---|---|---|---|---|---|---|
| Ponto 38 | Armazenamento | Na presente inspeção foi evidenciado que o sistema de aterramento não possui caixa de inspeção no solo. | Necessário providenciar a instalação da caixa de inspeção no solo. | 8,8 | | P-0 |

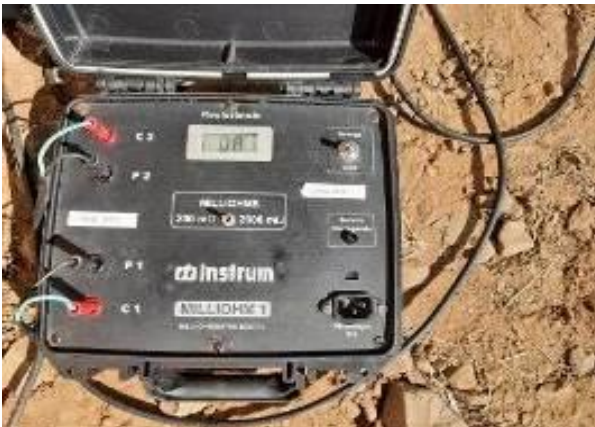
| Cliente: | | COPERSUCAR - SÃO JOSÉ DO RIO PRETO /SP | Data: | 10/07/2023 | RESISTÊNCIA ( R )<br>REFERÊNCIA <= 0,3 Ω | PRIORIDADE<br>P0 - 60 dias<br>P1 - 120 dias |
|---|---|---|---|---|---|---|
| Ponto 39 | Armazenamento | Valor resistivo encontrado dentro das conformidades exigidas pelas Normas Técnicas Oficiais. | NADA CONSTA | 8,1 | | - |

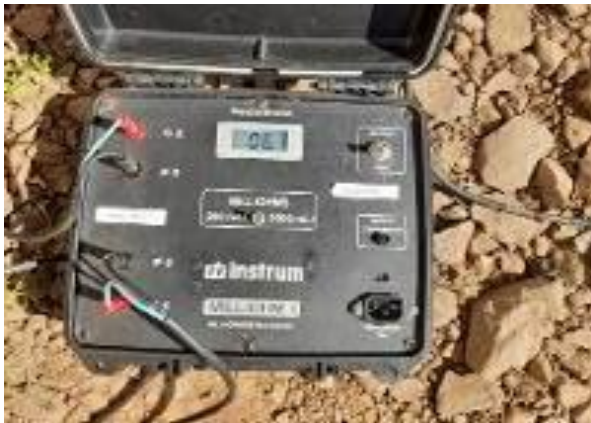
| <div><div><div><div><div></div><div>GRUPO</div></div><div><div><div></div><div>SINCE 1998 WITH YOU</div></div></div><div><div>CONERGE</div><div>NORMAS REGULAMENTADORAS</div></div></div></div></div> | | PLANILHA DE MEDIÇÃO SPDA | | | | <div><div><div></div><div>COPERSUCAR</div></div></div> | |
|---|---|---|---|---|---|---|---|
| Ponto 40 | Armazenamento | Valor resistivo encontrado dentro das conformidades exigidas pelas Normas Técnicas Oficiais. | NADA CONSTA | 6,1 | | - | |

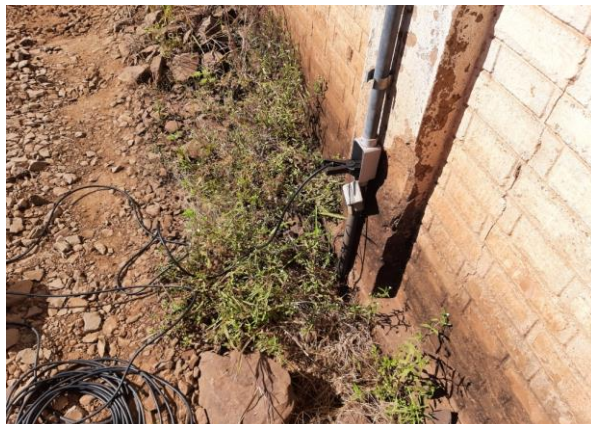
| <div><div><div><div><div></div><div>GRUPO</div></div><div><div><div></div><div>SINCE 1998 WITH YOU</div></div></div><div><div>CONERGE</div><div>NORMAS REGULAMENTADORAS</div></div></div></div></div> | | PLANILHA DE MEDIÇÃO SPDA | | | | <div><div><div></div><div>COPERSUCAR</div></div></div> | |
|---|---|---|---|---|---|---|---|
| Ponto 40 | Armazenamento | Na presente inspeção foi evidenciado que o sistema de aterramento não possui caixa de inspeção no solo. | Necessário providenciar a instalação da caixa de inspeção no solo. | 6,1 | | P-0 | |

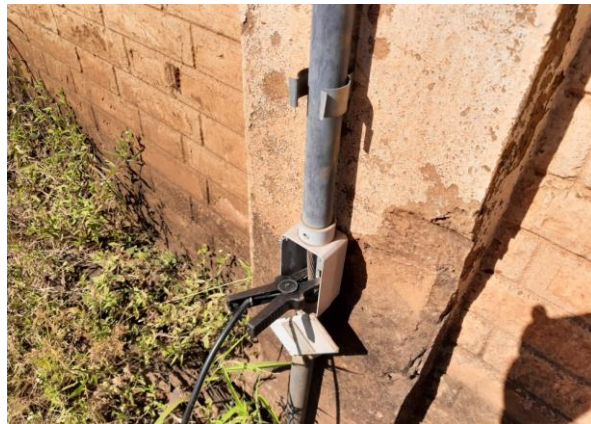
| <div><div><div><div><div></div><div>GRUPO</div></div><div><div><div></div><div>SINCE 1998 WITH YOU</div></div></div><div><div>CONERGE</div><div>NORMAS REGULAMENTADORAS</div></div></div></div></div> | | PLANILHA DE MEDIÇÃO SPDA | | | | <div><div><div></div><div>COPERSUCAR</div></div></div> | |
|---|---|---|---|---|---|---|---|
| Ponto 40 | Armazenamento | Foi evidenciado que o eletroduto do cabo de descida encontra-se com a abraçadeira sem trava. | Necessário providenciar a instalação de abraçadeira, a fim de manter o eletroduto fixado, sem riscos de rompimento ou avaria do duto e do cabo. | 6,1 | | P-1 | |

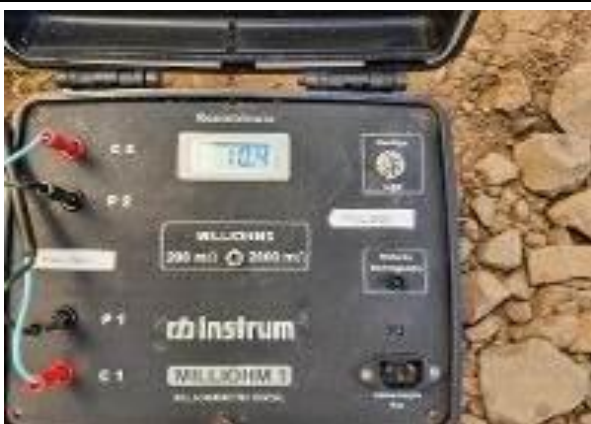
| <div><div><div><div><div></div><div>GRUPO</div></div><div><div><div></div><div>SINCE 1998 WITH YOU</div></div></div><div><div>CONERGE</div><div>NORMAS REGULAMENTADORAS</div></div></div></div></div> | | PLANILHA DE MEDIÇÃO SPDA | | | | <div><div><div></div><div>COPERSUCAR</div></div></div> | |
|---|---|---|---|---|---|---|---|
| Ponto 41 | Armazenamento | Valor resistivo encontrado fora das conformidades exigidas pelas Normas Técnicas Oficiais | Necessário realizar a manutenção dos pontos afim de diminuir a resistência ôhmica para atendimento da norma NBR 5419. | 10,4 | | P-0 | |

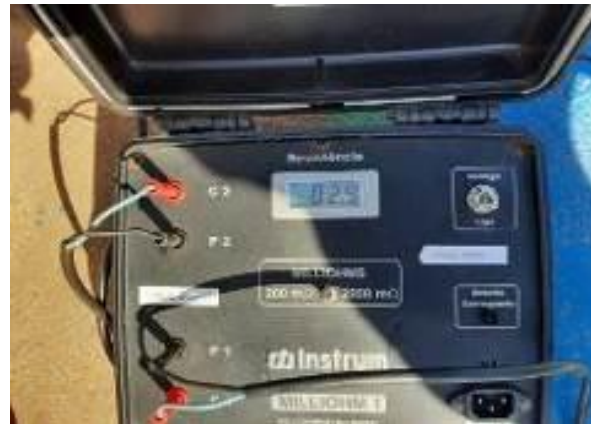
| Ponto 1 | Central de resíduos | Valor resistivo encontrado dentro das conformidades exigidas pelas Normas Técnicas Oficiais. | NADA CONSTA | 2,9 | | - | |

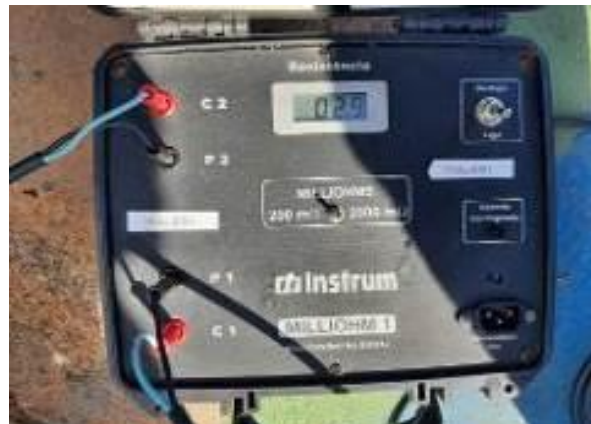
| Ponto 2 | Central de resíduos | Valor resistivo encontrado dentro das conformidades exigidas pelas Normas Técnicas Oficiais. | NADA CONSTA | 2,9 | | - | |

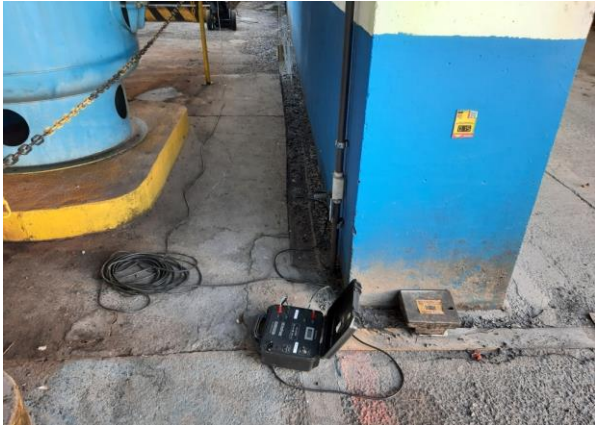
| <div><div><div><div><div></div><div>GRUPO</div><div>SINCE 1998 WITH YOU</div></div><div><div>CONERGE</div><div>NORMAS REGULAMENTADORAS</div></div></div></div></div> | | PLANILHA DE MEDIÇÃO SPDA | | | | <div><div><div></div><div>COPERSUCAR</div></div></div> | |
|---|---|---|---|---|---|---|--|
| Ponto 1 | Descarga | Na presente inspeção foi evidenciado que o sistema de aterramento não possui caixa de inspeção no solo. | Necessário providenciar a instalação da caixa de inspeção no solo. | 18,0 | | P-0 | |

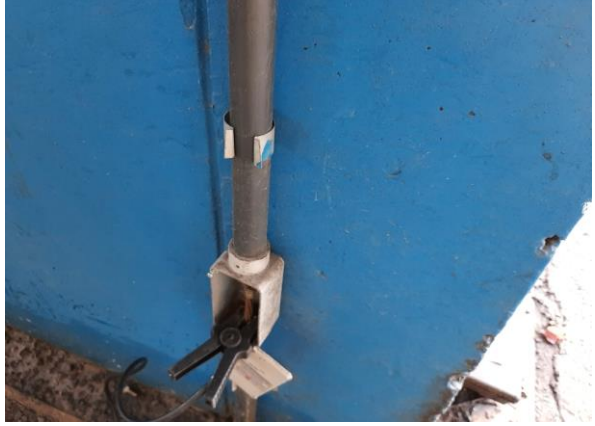
| <div><div><div><div><div></div><div>GRUPO</div><div>SINCE 1998 WITH YOU</div></div><div><div>CONERGE</div><div>NORMAS REGULAMENTADORAS</div></div></div></div></div> | | PLANILHA DE MEDIÇÃO SPDA | | | | <div><div><div></div><div>COPERSUCAR</div></div></div> | |
|---|---|---|---|---|---|---|--|
| Ponto 1 | Descarga | Foi evidenciado que o eletroduto do cabo de descida encontra-se com a abraçadeira sem trava. | Necessário providenciar a instalação de abraçadeira, a fim de manter o eletroduto fixado, sem riscos de rompimento ou avaria do duto e do cabo. | 18,0 | | P-1 | |

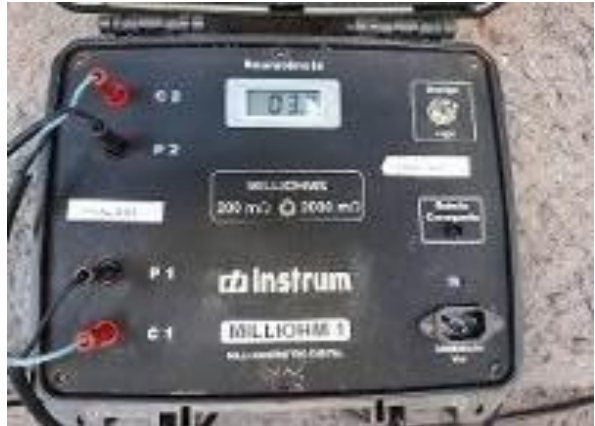
| <div><div><div><div><div></div><div>GRUPO</div><div>SINCE 1998 WITH YOU</div></div><div><div>CONERGE</div><div>NORMAS REGULAMENTADORAS</div></div></div></div></div> | | PLANILHA DE MEDIÇÃO SPDA | | | | <div><div><div></div><div>COPERSUCAR</div></div></div> | |
|---|---|---|---|---|---|---|--|
| Ponto 2 | Descarga | Valor resistivo encontrado dentro das conformidades exigidas pelas Normas Técnicas Oficiais. | NADA CONSTA | 3,7 | | - | |

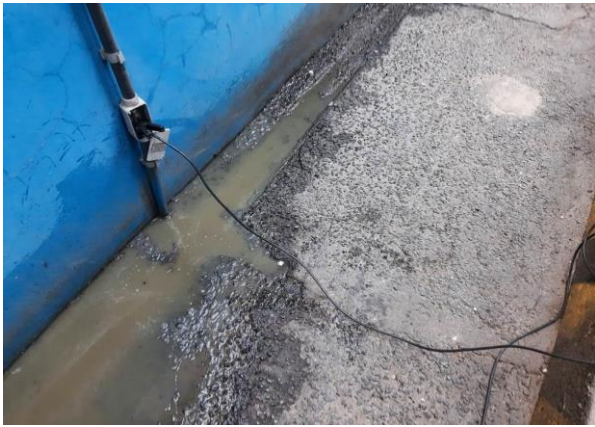
| <div><div><div><div><div></div><div>GRUPO</div><div>SINCE 1998 WITH YOU</div></div><div><div>CONERGE</div><div>NORMAS REGULAMENTADORAS</div></div></div></div></div> | | PLANILHA DE MEDIÇÃO SPDA | | | | <div><div><div></div><div>COPERSUCAR</div></div></div> | |
|---|---|---|---|---|---|---|--|
| Ponto 2 | Descarga | Na presente inspeção foi evidenciado que o sistema de aterramento não possui caixa de inspeção no solo. | Necessário providenciar a instalação da caixa de inspeção no solo. | 3,7 | | P-0 | |

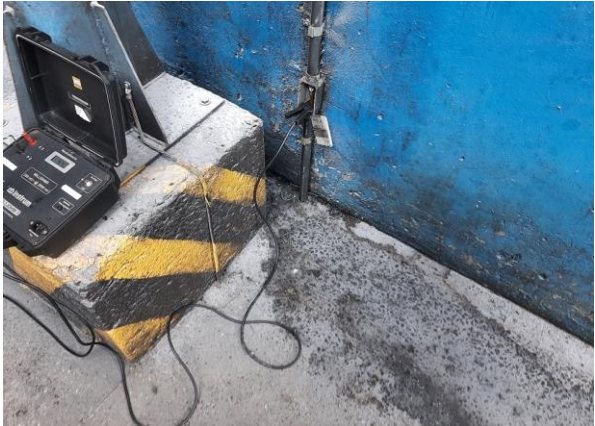
| <div><div><div><div><div></div><div>GRUPO</div><div>SINCE 1998 WITH YOU</div></div><div><div>CONERGE</div><div>NORMAS REGULAMENTADORAS</div></div></div></div></div> | | PLANILHA DE MEDIÇÃO SPDA | | | | <div><div><div></div><div>COPERSUCAR</div></div></div> | |
|---|---|---|---|---|---|---|--|
| Ponto 3 | Descarga | Na presente inspeção foi evidenciado que o sistema de aterramento não possui caixa de inspeção no solo. | Necessário providenciar a instalação da caixa de inspeção no solo. | 40,8 | | P-0 | |

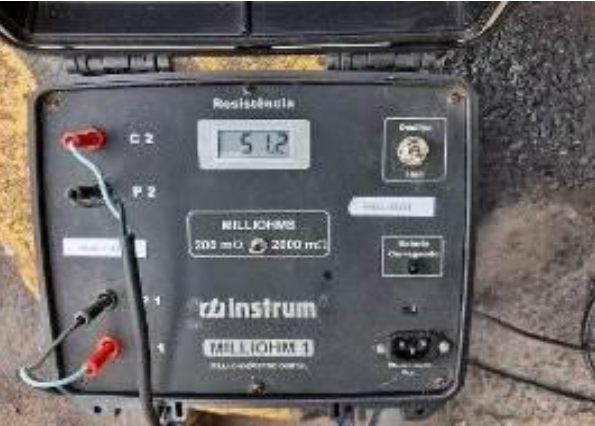
| <div><div><div><div><div></div><div>GRUPO</div><div>SINCE 1998 WITH YOU</div></div><div><div>CONERGE</div><div>NORMAS REGULAMENTADORAS</div></div></div></div></div> | | PLANILHA DE MEDIÇÃO SPDA | | | | <div><div><div></div><div>COPERSUCAR</div></div></div> | |
|---|---|---|---|---|---|---|--|
| Ponto 4 | Descarga | Valor resistivo encontrado fora das conformidades exigidas pelas Normas Técnicas Oficiais | Necessário realizar a manutenção dos pontos afim de diminuir a resistência ôhmica para atendimento da norma NBR 5419. | 51,2 | | P-0 | |

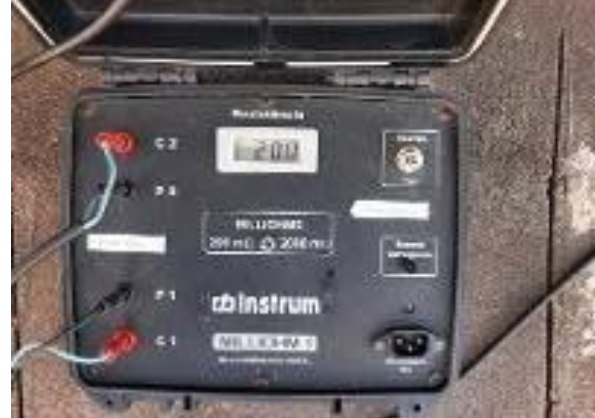
| <b>Cliente:</b> | | COPERSUCAR - SÃO JOSÉ DO RIO PRETO /SP | <b>Data:</b> | 10/07/2023 | <b>RESISTÊNCIA ( R )<br/>REFERÊNCIA &lt;= 0,3 Ω</b> | <b>PRIORIDADE<br/>P0 - 60 dias<br/>P1 - 120 dias</b> |
|---|---|---|---|---|---|---|
| Ponto 7 | Descarga | Valor resistivo encontrado fora das conformidades exigidas pelas Normas Técnicas Oficiais | Necessário realizar a manutenção dos pontos afim de diminuir a resistência ôhmica para atendimento da norma NBR 5419. | 20 | | P-0 |

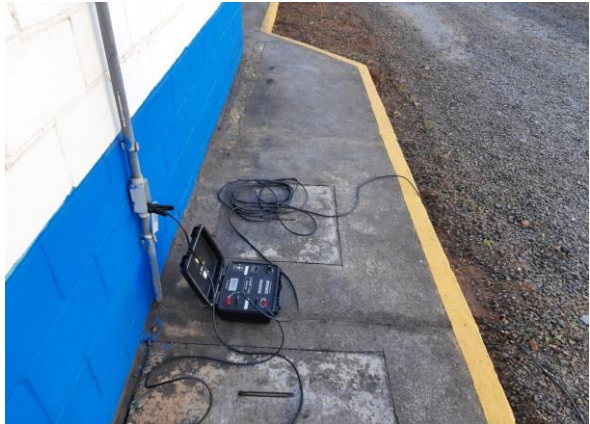
| <div><div><div><div><div></div><div>GRUPO</div><div>SINCE 1998 WITH YOU</div></div><div><div>CONERGE</div><div>NORMAS REGULAMENTADORAS</div></div></div></div></div> | | PLANILHA DE MEDIÇÃO SPDA | | | | <div><div><div></div><div>COPERSUCAR</div></div></div> | |
|---|---|---|---|---|---|---|--|
| Ponto 7 | Descarga | Na presente inspeção foi evidenciado que o sistema de aterramento não possui caixa de inspeção no solo. | Necessário providenciar a instalação da caixa de inspeção no solo. | 20 | | P-0 | |

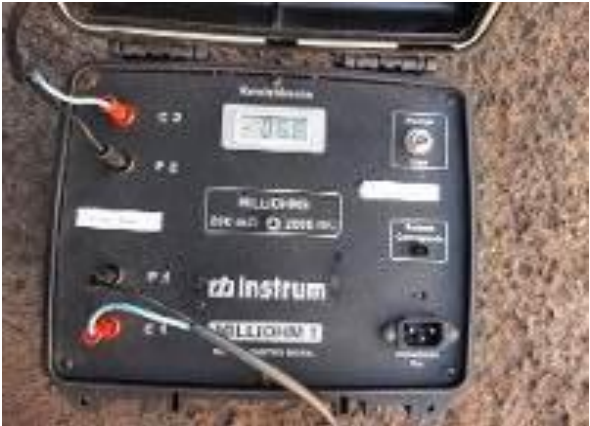
| <div><div><div><div><div></div><div>GRUPO</div><div>SINCE 1998 WITH YOU</div></div><div><div>CONERGE</div><div>NORMAS REGULAMENTADORAS</div></div></div></div></div> | | PLANILHA DE MEDIÇÃO SPDA | | | | <div><div><div></div><div>COPERSUCAR</div></div></div> | |
|---|---|---|---|---|---|---|--|
| Ponto 8 | Descarga | Valor resistivo encontrado dentro das conformidades exigidas pelas Normas Técnicas Oficiais. | NADA CONSTA | 6,8 | | - | |

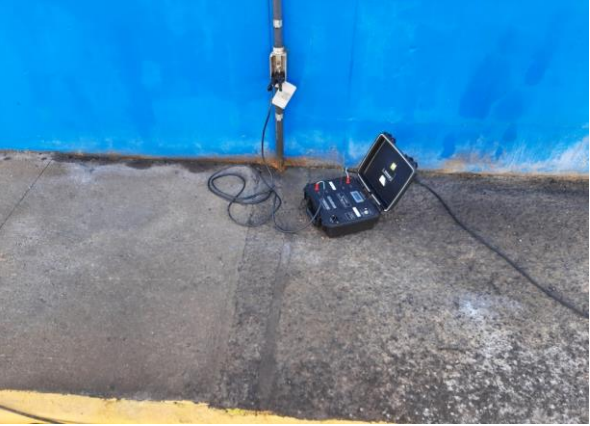
| <div><div><div><div><div></div><div>GRUPO</div><div>SINCE 1998 WITH YOU</div></div><div><div>CONERGE</div><div>NORMAS REGULAMENTADORAS</div></div></div></div></div> | | PLANILHA DE MEDIÇÃO SPDA | | | | <div><div><div></div><div>COPERSUCAR</div></div></div> | |
|---|---|---|---|---|---|---|--|
| Ponto 8 | Descarga | Na presente inspeção foi evidenciado que o sistema de aterramento não possui caixa de inspeção no solo. | Necessário providenciar a instalação da caixa de inspeção no solo. | 6,8 | | P-0 | |

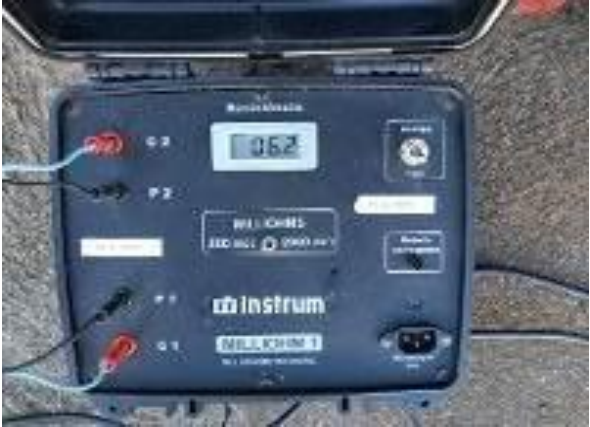
| <div><div><div><div><div></div><div>GRUPO</div><div>SINCE 1998 WITH YOU</div></div><div><div>CONERGE</div><div>NORMAS REGULAMENTADORAS</div></div></div></div></div> | | PLANILHA DE MEDIÇÃO SPDA | | | | <div><div><div></div><div>COPERSUCAR</div></div></div> | |
|---|---|---|---|---|---|---|--|
| Ponto 9 | Descarga | Valor resistivo encontrado dentro das conformidades exigidas pelas Normas Técnicas Oficiais. | NADA CONSTA | 6,2 | | - | |

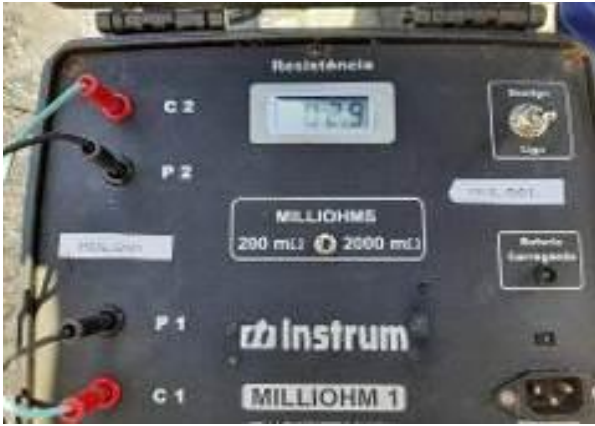
| <div><div><div><div><div></div><div>GRUPO</div><div>SINCE 1998 WITH YOU</div></div><div><div>CONERGE</div><div>NORMAS REGULAMENTADORAS</div></div></div></div></div> | | PLANILHA DE MEDIÇÃO SPDA | | | | <div><div><div></div><div>COPERSUCAR</div></div></div> | |
|---|---|---|---|---|---|---|--|
| Ponto 1 | Oficina | Valor resistivo encontrado dentro das conformidades exigidas pelas Normas Técnicas Oficiais. | NADA CONSTA | 2,9 | | - | |

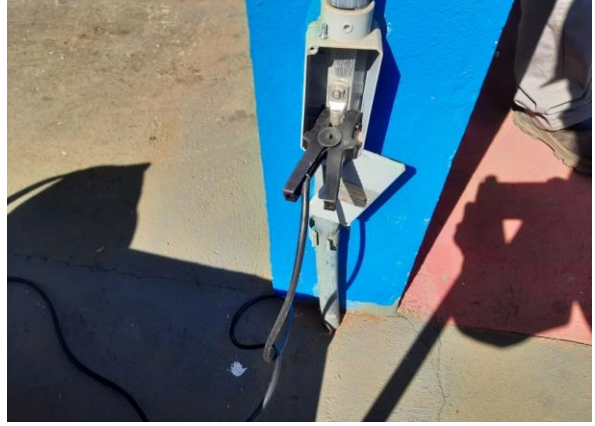
| <div><div><div><div><div></div><div>GRUPO</div><div>SINCE 1998 WITH YOU</div></div><div><div>CONERGE</div><div>NORMAS REGULAMENTADORAS</div></div></div></div></div> | | PLANILHA DE MEDIÇÃO SPDA | | | | <div><div><div></div><div>COPERSUCAR</div></div></div> | |
|---|---|---|---|---|---|---|--|
| Ponto 1 | Oficina | Na presente inspeção foi evidenciado que o sistema de aterramento não possui caixa de inspeção no solo. | Necessário providenciar a instalação da caixa de inspeção no solo. | 2,9 | | P-0 | |

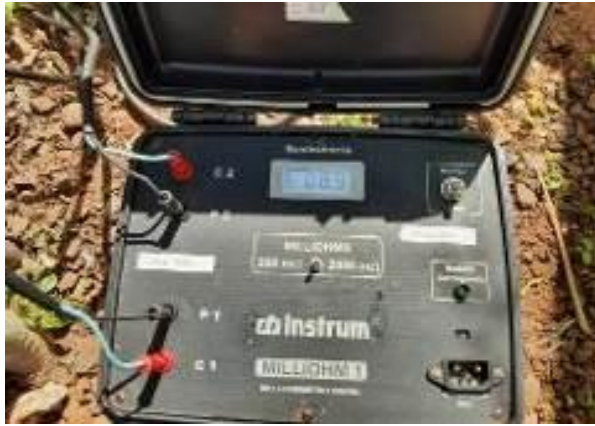
| <div><div><div><div><div></div><div>GRUPO</div><div>SINCE 1998 WITH YOU</div></div><div><div>CONERGE</div><div>NORMAS REGULAMENTADORAS</div></div></div></div></div> | | PLANILHA DE MEDIÇÃO SPDA | | | | <div><div><div></div><div>COPERSUCAR</div></div></div> | |
|---|---|---|---|---|---|---|--|
| Ponto 2 | Oficina | Valor resistivo encontrado dentro das conformidades exigidas pelas Normas Técnicas Oficiais. | NADA CONSTA | 8,9 | | - | |

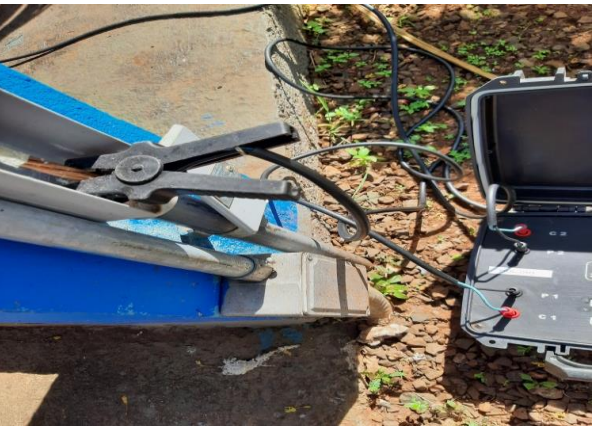
| <div><div><div><div><div></div><div>GRUPO</div><div>SINCE 1998 WITH YOU</div></div><div><div>CONERGE</div><div>NORMAS REGULAMENTADORAS</div></div></div></div></div> | | PLANILHA DE MEDIÇÃO SPDA | | | | <div><div><div></div><div>COPERSUCAR</div></div></div> | |
|---|---|---|---|---|---|---|--|
| Ponto 2 | Oficina | Na presente inspeção foi evidenciado que o sistema de aterramento não possui caixa de inspeção no solo. | Necessário providenciar a instalação da caixa de inspeção no solo. | 8,9 | | P-0 | |

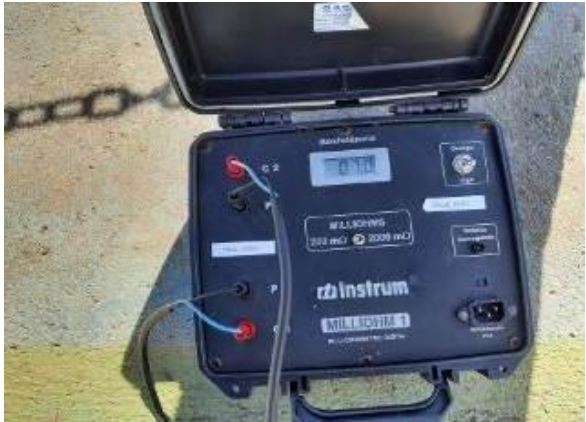
| <div><div><div><div><div></div><div>GRUPO</div><div>SINCE 1998 WITH YOU</div></div><div><div>CONERGE</div><div>NORMAS REGULAMENTADORAS</div></div></div></div></div> | | PLANILHA DE MEDIÇÃO SPDA | | | | <div><div><div></div><div>COPERSUCAR</div></div></div> | |
|---|---|---|---|--|---|---|---|
| Ponto 1 | Portaria | Valor resistivo encontrado dentro das conformidades exigidas pelas Normas Técnicas Oficiais. | NADA CONSTA | | 7,7 | | P-0 |

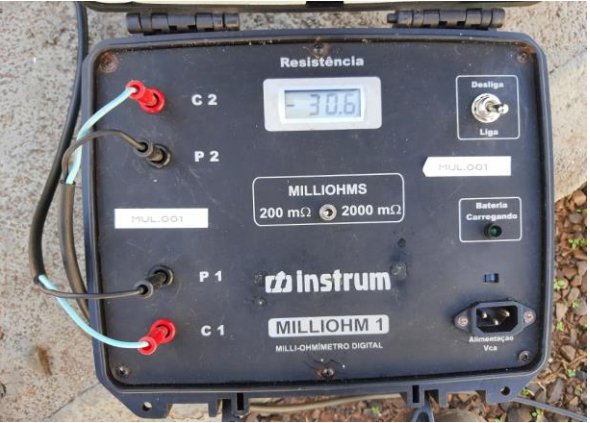
| <div><div><div>GRUPO</div><div><div><div></div><div></div><div></div><div></div><div></div><div></div></div></div><div>SINCE 1998 WITH YOU</div></div><div><div>CONERGE</div><div>NORMAS REGULAMENTADORAS</div></div></div> | | PLANILHA DE MEDIÇÃO SPDA | | | | <div><div><div></div><div></div></div><div>COPERSUCAR</div></div> | |
|---|---|---|---|---|---|---|--|
| Ponto 1 | Sistema de ancoragem de elevadores - lado manutenção | Valor resistivo encontrado fora das conformidades exigidas pelas Normas Técnicas Oficiais | Necessário realizar a manutenção dos pontos afim de diminuir a resistência ôhmica para atendimento da norma NBR 5419. | 30,6 | | P-0 | |

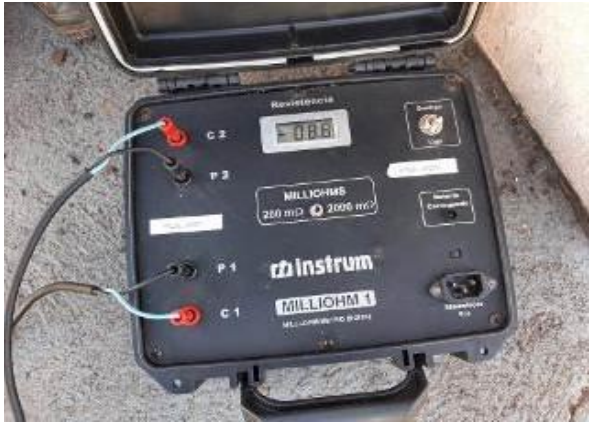
| <div><div><div>GRUPO</div><div><div><div></div><div></div><div></div><div></div><div></div><div></div></div></div><div>SINCE 1998 WITH YOU</div></div><div><div>CONERGE</div><div>NORMAS REGULAMENTADORAS</div></div></div> | | PLANILHA DE MEDIÇÃO SPDA | | | | <div><div><div></div><div></div></div><div>COPERSUCAR</div></div> | |
|---|---|---|---|---|---|---|--|
| Ponto 1 | Sistema de ancoragem de elevadores - lado portaria | Valor resistivo encontrado dentro das conformidades exigidas pelas Normas Técnicas Oficiais. | NADA CONSTA | 8,8 | | P-0 | |
