## **INSPEÇÃO E ENSAIOS NR-35 EM LINHA DE VIDA**

### **LINHA DE VIDA DEPÓSITO APARAS LADO OPOSTO**

### **KLABIN – PIRACICABA/SP**

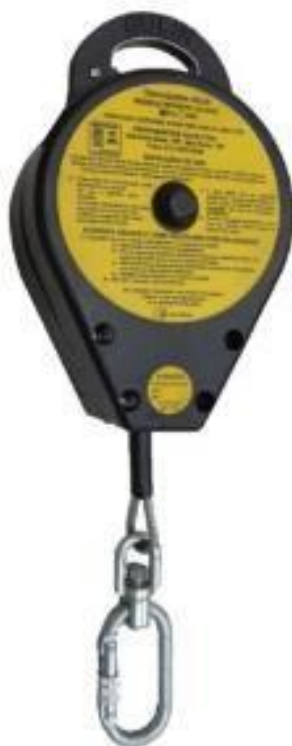
## 10.0 PROCEDIMENTO DE UTILIZAÇÃO DO TRAVA-QUEDAS RETRÁTIL

Antes de conectar o trava-queda ao cinturão, faça o teste inicial de bom funcionamento da mola retrátil e das travas: só use o aparelho após constatar:

- Imediato travamento do cabo após ser puxado com força para fora.
- Retorno integral do cabo retrátil após deixar de ser puxado.
- Checar pino de segurança para constatar se o equipamento está em estado de utilização.

O Cabo retrátil deve ser conectado a argola dorsal (costas) do cinturão paraquedista e durante o uso é necessário que fique esticado pela ação da mola interna retrátil.
