INSPEÇÃO E ENSAIOS NR-35 EM LINHA DE VIDA

LINHA DE VIDA ESCADA DEPÓSITO DE APARAS KLABIN – PIRACICABA/SP

Executar Inspeções e Laudo na **Linha de Vida Escada Depósito de Aparas** localizada no **Depósito de Aparas** para fins de certificação das atuais condições de segurança.

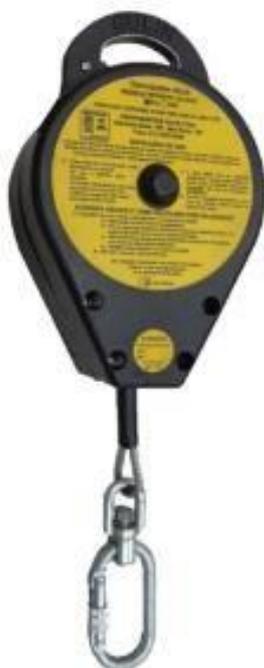
10.0 PROCEDIMENTO DE UTILIZAÇÃO DO TRAVA-QUEDAS RETRÁTIL

Antes de conectar o trava-queda ao cinturão, faça o teste inicial de bom funcionamento da mola retrátil e das travas: só use o aparelho após constatar:

- Imediato travamento do cabo após ser puxado com força para fora.

- Retorno integral do cabo retrátil após deixar de ser puxado.
- Checar pino de segurança para constatar se o equipamento está em estado de utilização.

O Cabo retrátil deve ser conectado a argola dorsal (costas) do cinturão paraquedista e durante o uso é necessário que fique esticado pela ação da mola interna retrátil.
