## **INSPEÇÃO E ENSAIOS NR-35 EM LINHA DE VIDA**

### **LINHA DE VIDA ESCADA SUPERIOR OFICINA MANUTENÇÃO MECÂNICA**

### **KLABIN – PIRACICABA/SP**

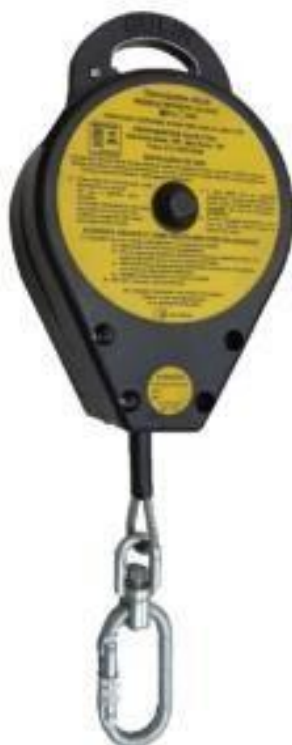
## 10.0 PROCEDIMENTO DE UTILIZAÇÃO DO TRAVA-QUEDAS RETRÁTIL

Antes de conectar o trava-queda ao cinturão, faça o teste inicial de bom funcionamento da mola retrátil e das travas: só use o aparelho após constatar:

- Imediato travamento do cabo após ser puxado com força para fora.
- Retorno integral do cabo retrátil após deixar de ser puxado.
- Checar pino de segurança para constatar se o equipamento está em estado de utilização.

O Cabo retrátil deve ser conectado a argola dorsal (costas) do cinturão paraquedista e durante o uso é necessário que fique esticado pela ação da mola interna retrátil.
