INSPEÇÃO E ENSAIOS NR-35 EM LINHA DE VIDA

LINHA DE VIDA EXTERNA DEPÓSITO DE BOBINA LADO BALANÇA

KLABIN – PIRACICABA/SP

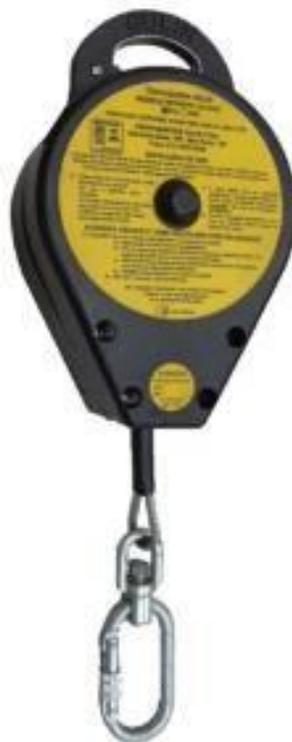
10.0 PROCEDIMENTO DE UTILIZAÇÃO DO TRAVA-QUEDAS RETRÁTIL

Antes de conectar o trava-queda ao cinturão, faça o teste inicial de bom funcionamento da mola retrátil e das travas: só use o aparelho após constatar:

- Imediato travamento do cabo após ser puxado com força para fora.
- Retorno integral do cabo retrátil após deixar de ser puxado.
- Checar pino de segurança para constatar se o equipamento está em estado de utilização.

O Cabo retrátil deve ser conectado a argola dorsal (costas) do cinturão paraquedista e durante o uso é necessário que fique esticado pela ação da mola interna retrátil.

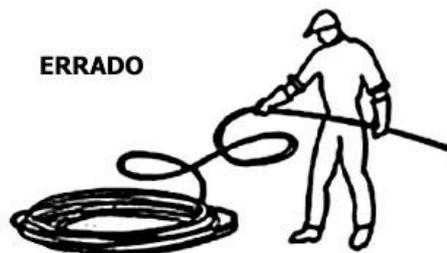
ERRADO

(Figura 2), a fim de não ser estragado facilmente por deformações permanentes e formação de nós fechados (Figura 1). Se o cabo for manuseado de forma errada (Figura 3), ou seja, enrolado ou desenrolado sem girar o rolo ou o carretel, o cabo ficará torcido e formará laço. Com o laço fechado (Figura 1, posição 2), o cabo já estará estragado e precisará ser substituído ou cortado no local.

IMPORTANTE: Mesmo que um nó esteja aparentemente endireitado, o cabo nunca pode render serviço máximo, conforme a capacidade garantida. O uso de um cabo com este defeito torna-se perigoso podendo causar graves acidentes.
