## **INSPEÇÃO E ENSAIOS NR-35 EM LINHA DE VIDA**

### **LINHA DE VIDA EXTERNA DEPÓSITO DE BOBINA LADO EXPEDIÇÃO**

### **KLABIN – PIRACICABA/SP**

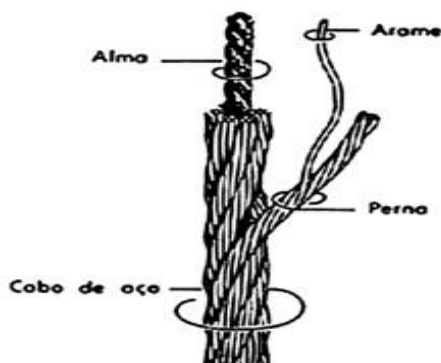
**USO:** Os cabos de aço utilizados nas cadeiras suspensas, guinchos e trava-quedas, são de construção 6x19, galvanizados ou inox. São 6 pernas com 19 arames cada, torcidas em torno de uma alma de aço.

- **Medição do diâmetro:** o diâmetro do cabo de aço é aquele da sua circunferência máxima.
