## **INSPEÇÃO E ENSAIOS NR-35 EM LINHA DE VIDA**

### **LINHA DE VIDA PONTE 16 TON LADO BALANÇA**

### **KLABIN – PIRACICABA/SP**

Executar Inspeções e Laudo na **Linha de Vida Ponte 16 TON Lado Balança**, localizada no **MP21** para fins de certificação das atuais condições de segurança.

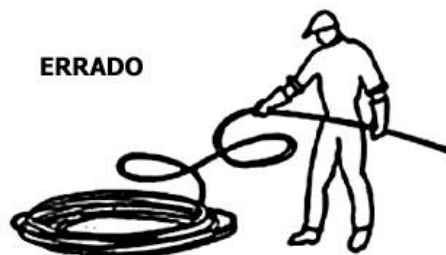
**ERRADO**

corretamente (Figura 2), a fim de não ser estragado facilmente por deformações permanentes e formação de nós fechados (Figura 1). Se o cabo for manuseado de forma errada (Figura 3), ou seja, enrolado ou desenrolado sem girar o rolo ou o carretel, o cabo ficará torcido e formará laço. Com o laço fechado (Figura 1, posição 2), o cabo já estará estragado e precisará ser substituído ou cortado no local.

**IMPORTANTE:** Mesmo que um nó esteja aparentemente endireitado, o cabo nunca pode render serviço máximo, conforme a capacidade garantida. O uso de um cabo com este defeito torna-se perigoso podendo causar graves acidentes.
