## **INSPEÇÃO E ENSAIOS NR-35 EM LINHA DE VIDA**

### **LINHA DE VIDA PONTE 22 TON LADO BALANÇA**

### **KLABIN – PIRACICABA/SP**

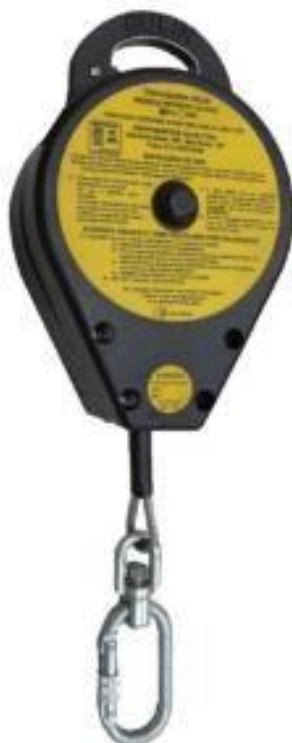
## 10.0 PROCEDIMENTO DE UTILIZAÇÃO DO TRAVA-QUEDAS RETRÁTIL

Antes de conectar o trava-queda ao cinturão, faça o teste inicial de bom funcionamento da mola retrátil e das travas: só use o aparelho após constatar:

- Imediato travamento do cabo após ser puxado com força para fora.
- Retorno integral do cabo retrátil após deixar de ser puxado.
- Checar pino de segurança para constatar se o equipamento está em estado de utilização.

O Cabo retrátil deve ser conectado a argola dorsal (costas) do cinturão paraquedista e durante o uso é necessário que fique esticado pela ação da mola interna retrátil.
