## **INSPEÇÃO E ENSAIOS NR-35 EM LINHA DE VIDA**

### **LINHA DE VIDA PONTE 22 TON LADO EXPEDIÇÃO**

### **KLABIN – PIRACICABA/SP**

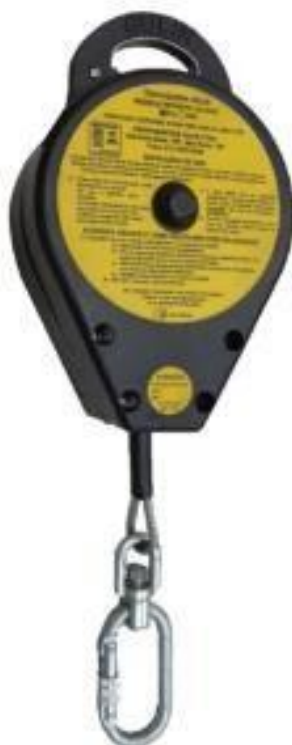
## 10.0 PROCEDIMENTO DE UTILIZAÇÃO DO TRAVA-QUEDAS RETRÁTIL

Antes de conectar o trava-queda ao cinturão, faça o teste inicial de bom funcionamento da mola retrátil e das travas: só use o aparelho após constatar:

- Imediato travamento do cabo após ser puxado com força para fora.
- Retorno integral do cabo retrátil após deixar de ser puxado.
- Checar pino de segurança para constatar se o equipamento está em estado de utilização.

O Cabo retrátil deve ser conectado a argola dorsal (costas) do cinturão paraquedista e durante o uso é necessário que fique esticado pela ação da mola interna retrátil.
