INSPEÇÃO E ENSAIOS NR-35 EM LINHA DE VIDA

LINHA DE VIDA - TELHADO MÁQUINA DE PAPEL LA LADO BALANÇA

KLABIN – PIRACICABA/SP

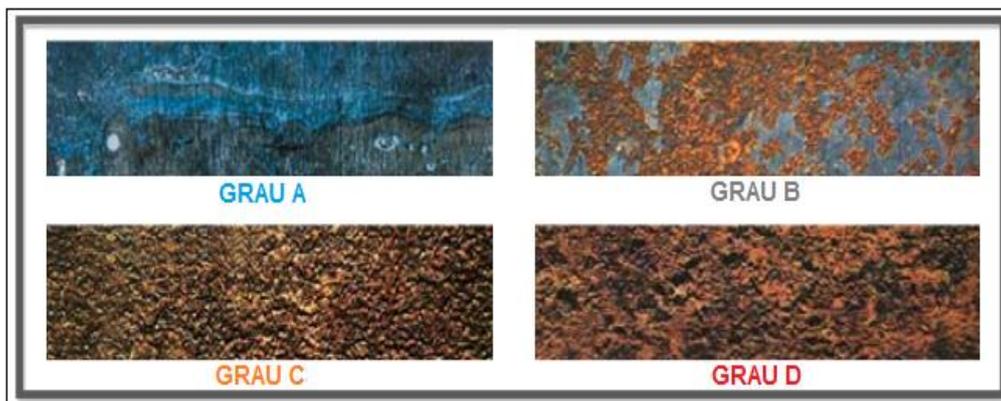
6.0 TABELA DE GRAU DE CORROSÃO

- **Grau A** – Superfície de aço com a carepa de laminação praticamente intacta em toda a superfície e sem corrosão. Representa a superfície de aço recentemente laminada, **(limpeza periódica)**.
- **Grau B** – Superfície de aço com princípio de corrosão, quando a carepa de laminação começa a desprender-se, **(tratamento e pintura)**.
- **Grau C** – Superfície de aço onde a carepa de laminação foi eliminada pela corrosão ou poderá ser removida por raspagem ou jateamento, desde que não tenha formado ainda cavidades muito visíveis (pites) em grande escala, **(aprovada com ressalvas)**.
- **Grau D** – Superfície de aço onde a carepa de laminação foi eliminada pela corrosão com formação de cavidades visíveis em grande escala, **(situação reprovada)**.

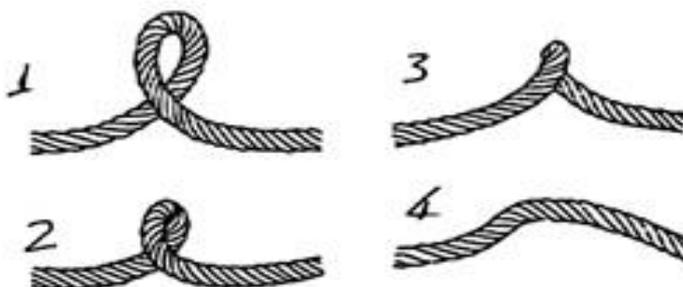
permanentes e formação de nós fechados (Figura 1). Se o cabo for manuseado de forma errada (Figura 3), ou seja, enrolado ou desenrolado sem girar o rolo ou o carretel, o cabo ficará torcido e formará laço. Com o laço fechado (Figura 1, posição 2), o cabo já estará estragado e precisará ser substituído ou cortado no local.

IMPORTANTE: Mesmo que um nó esteja aparentemente endireitado, o cabo nunca pode render serviço máximo, conforme a capacidade garantida. O uso de um cabo com este defeito torna-se perigoso podendo causar graves acidentes.
