## **INSPEÇÃO E ENSAIOS NR-35 EM LINHA DE VIDA**

### **LINHA DE VIDA - TELHADO MÁQUINA DE PAPEL LA SUPERIOR LADO PORTARIA**

### **KLABIN – PIRACICABA/SP**

Executar Inspeções e Laudo na **Linha de Vida Telhado Máquina de Papel LA Superior Lado Portaria**, localizada na **Máquina de Papel LA** para fins de certificação das atuais condições de segurança.

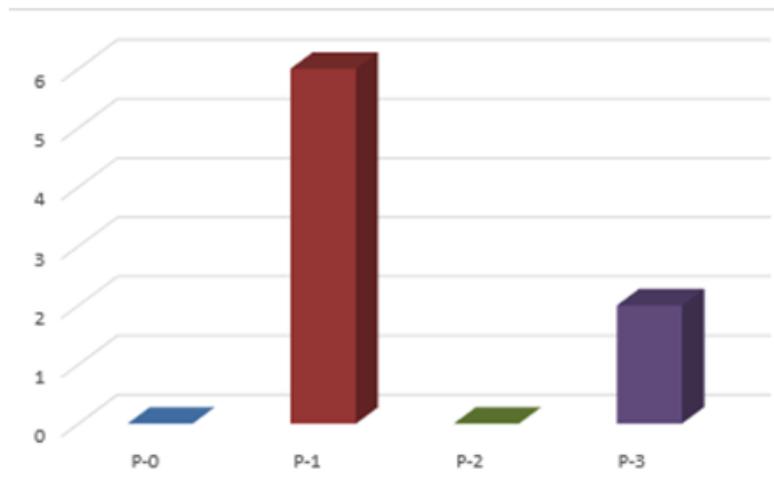
## 5.0 GRÁFICO DE PRIORIDADES

PRIORIDADES	TOTAL	PORCENTAGEM
P0-Crítico	0	0%
P1-Prioridade alta	6	62%
P2-Prioridade média	0	0%
P3-Prioridade baixa	2	25%

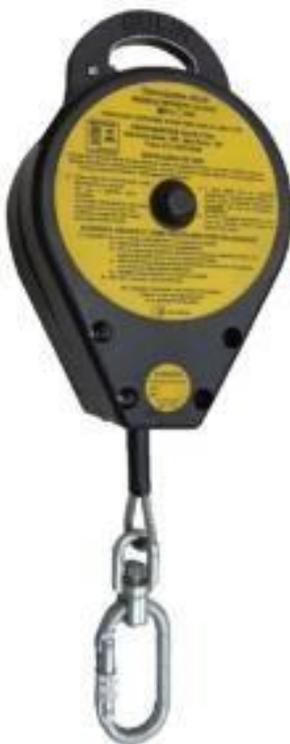
## 10.0 PROCEDIMENTO DE UTILIZAÇÃO DO TRAVA-QUEDAS RETRÁTIL

Antes de conectar o trava-queda ao cinturão, faça o teste inicial de bom funcionamento da mola retrátil e das travas: só use o aparelho após constatar:

- Imediato travamento do cabo após ser puxado com força para fora.
- Retorno integral do cabo retrátil após deixar de ser puxado.
- Checar pino de segurança para constatar se o equipamento está em estado de utilização.

O Cabo retrátil deve ser conectado a argola dorsal (costas) do cinturão paraquedista e durante o uso é necessário que fique esticado pela ação da mola interna retrátil.

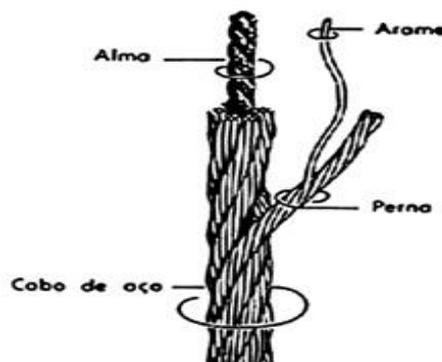
**USO:** Os cabos de aço utilizados nas cadeiras suspensas, guinchos e trava-quedas, são de construção 6x19, galvanizados ou inox. São 6 pernas com 19 arames cada, torcidas em torno de uma alma de aço.

- **Medição do diâmetro:** o diâmetro do cabo de aço é aquele da sua circunferência máxima.

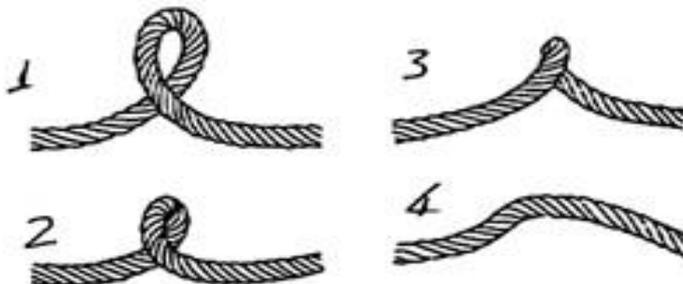
- **Manuseio do cabo de aço:** o cabo de aço deve ser enrolado e desenrolado corretamente (Figura 2), a fim de não ser estragado facilmente por deformações permanentes e formação de nós fechados (Figura 1). Se o cabo for manuseado de forma errada (Figura 3), ou seja, enrolado ou desenrolado sem girar o rolo ou o carretel, o cabo

ficará torcido e formará laço. Com o laço fechado (Figura 1, posição 2), o cabo já estará estragado e precisará ser substituído ou cortado no local.

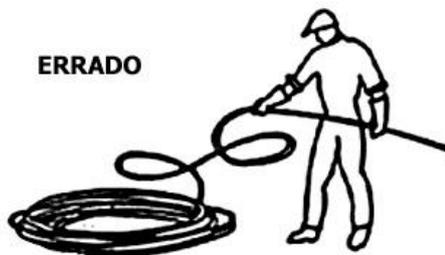
**ERRADO**

**IMPORTANTE:** Mesmo que um nó esteja aparentemente endireitado, o cabo nunca pode render serviço máximo, conforme a capacidade garantida. O uso de um cabo com este defeito torna-se perigoso podendo causar graves acidentes.

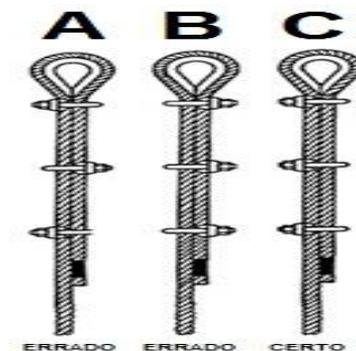
Os grampos devem ser montados de maneira correta e reapertados após o início de uso do cabo de aço.

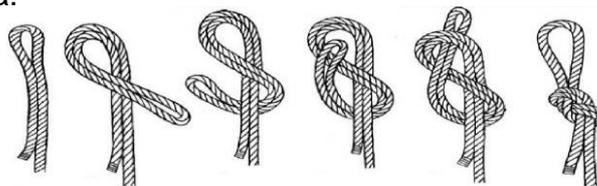
- **Nó oito:** Para confecção de um seguro olhal de corda, costuma-se utilizar o nó oito conforme a figura:
