## **INSPEÇÃO E ENSAIOS NR-35 EM LINHA DE VIDA**

### **LINHA DE VIDA - TELHADO MP21 CENTRAL "B"**

### **KLABIN – PIRACICABA/SP**

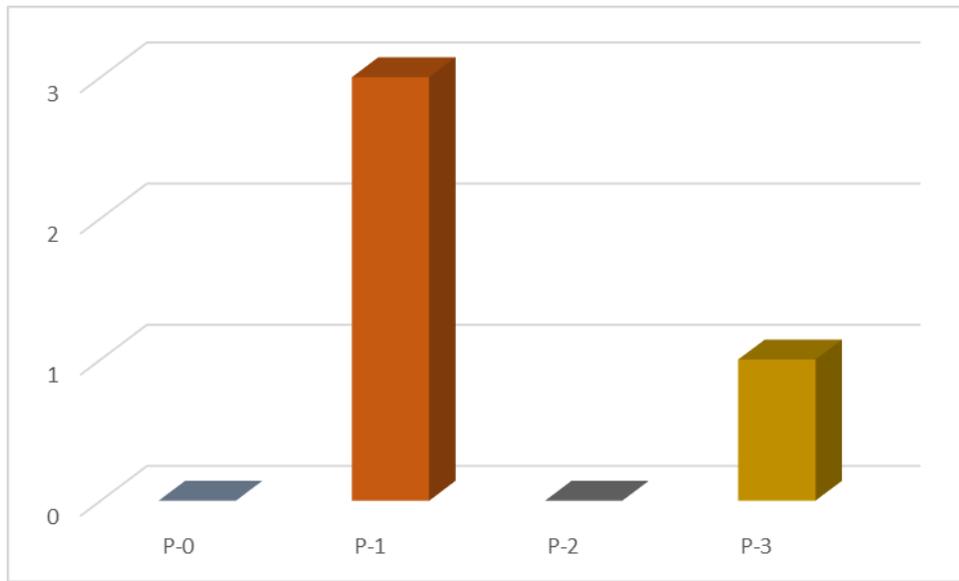
**5.0 GRÁFICO DE PRIORIDADES**

PRIORIDADES	TOTAL	PORCENTAGEM
P0-Crítico	0	0%
P1-Prioridade alta	3	80%
P2-Prioridade média	0	0%
P3-Prioridade baixa	1	20%

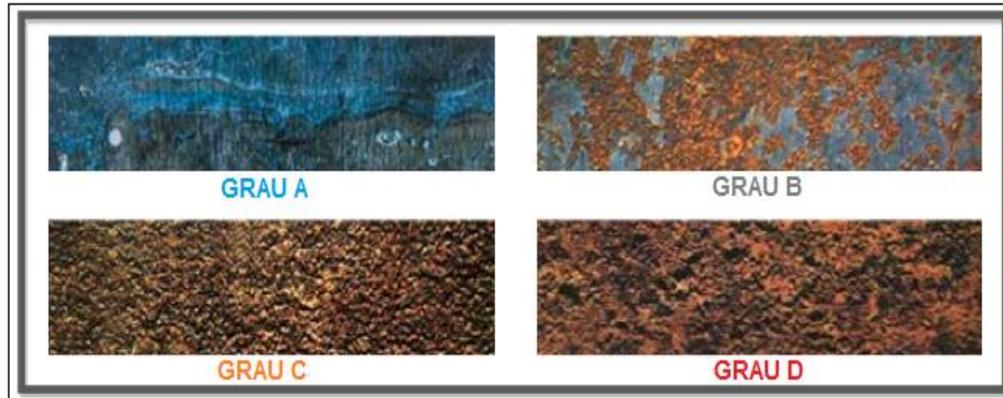
## 6.0 TABELA DE GRAU DE CORROSÃO

- **Grau A** – Superfície de aço com a carepa de laminação praticamente intacta em toda a superfície e sem corrosão. Representa a superfície de aço recentemente laminada, **(limpeza periódica)**.
- **Grau B** – Superfície de aço com princípio de corrosão, quando a carepa de laminação começa a desprender-se, **(tratamento e pintura)**.
- **Grau C** – Superfície de aço onde a carepa de laminação foi eliminada pela corrosão ou poderá ser removida por raspagem ou jateamento, desde que não tenha formado ainda cavidades muito visíveis (pites) em grande escala, **(aprovada com ressalvas)**.
- **Grau D** – Superfície de aço onde a carepa de laminação foi eliminada pela corrosão com formação de cavidades visíveis em grande escala, **(situação reprovada)**.

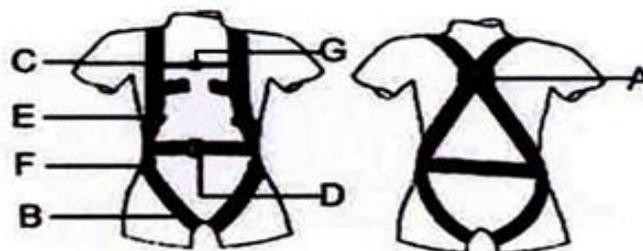
## 9.0 PROCEDIMENTOS DE UTILIZAÇÃO DO CINTO PARAQUEDISTA

Pegue o cinturão pela argola dorsal (A). Passe os pés nos porta-coxas (B) já afivelados. Coloque os suspensórios (C), um a um pelos braços. Ajuste e trave a fivela da cintura (D). Ajuste e trave as fivelas dos suspensórios (E). Ajuste e trave as fivelas dos porta-coxas (F). Ajuste e trave a fivela secundária frontal (G).

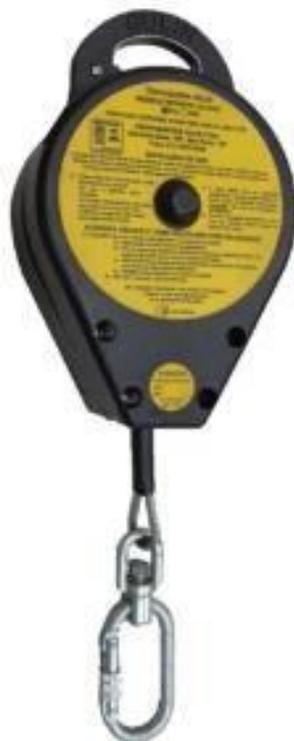
## 10.0 PROCEDIMENTO DE UTILIZAÇÃO DO TRAVA-QUEDAS RETRÁTIL

Antes de conectar o trava-queda ao cinturão, faça o teste inicial de bom funcionamento da mola

retrátil e das travas: só use o aparelho após constatar:

- Imediato travamento do cabo após ser puxado com força para fora.
- Retorno integral do cabo retrátil após deixar de ser puxado.
- Checar pino de segurança para constatar se o equipamento está em estado de utilização.

O Cabo retrátil deve ser conectado a argola dorsal (costas) do cinturão paraquedista e durante o uso é necessário que fique esticado pela ação da mola interna retrátil.

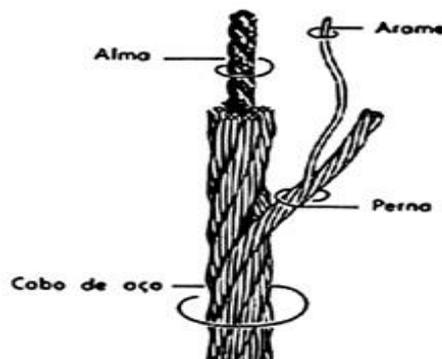
**USO:** Os cabos de aço utilizados nas cadeiras suspensas, guinchos e trava-quadras, são de construção 6x19, galvanizados ou inox. São 6 pernas com 19 arames cada, torcidas em torno de uma alma de aço.

- **Medição do diâmetro:** o diâmetro do cabo de aço é aquele da sua circunferência máxima.

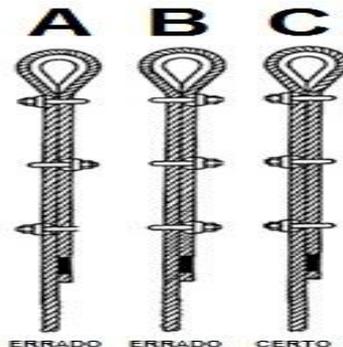
Os grampos devem ser montados de maneira correta e reapertados após o início de uso do cabo de aço.

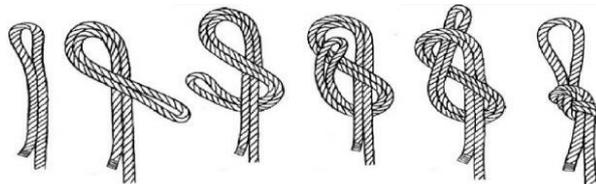
- **Nó oito:** Para confecção de um seguro olhal de corda, costuma-se utilizar o nó oito conforme a figura:
