INSPEÇÃO E ENSAIOS NR-35 EM LINHA DE VIDA

LINHA DE VIDA - TELHADO MP21 LADO EXPEDIÇÃO

KLABIN – PIRACICABA/SP

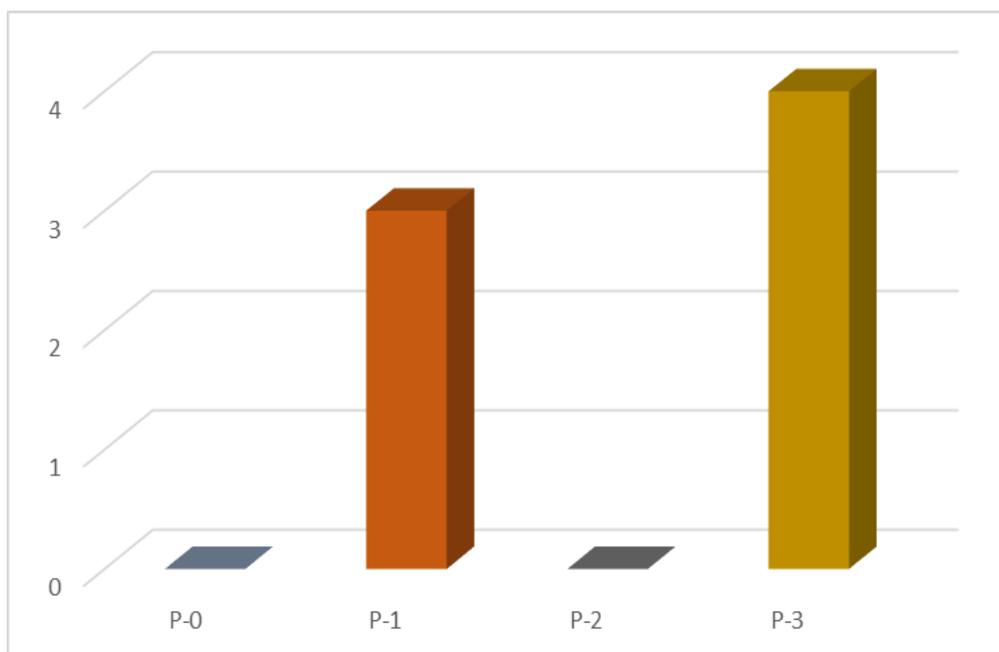
5.0 GRÁFICO DE PRIORIDADES

PRIORIDADES	TOTAL	PORCENTAGEM
P0-Crítico	0	0%
P1-Prioridade alta	3	43%
P2-Prioridade média	0	0%
P3-Prioridade baixa	4	57%

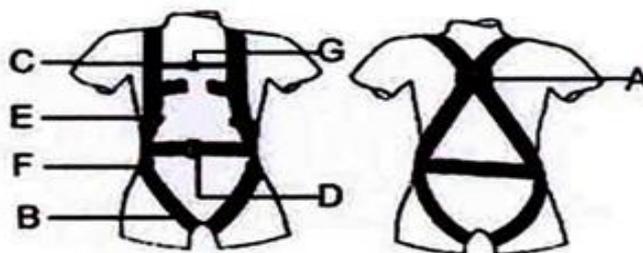
9.0 PROCEDIMENTOS DE UTILIZAÇÃO DO CINTO PARAQUEDISTA

Pegue o cinturão pela argola dorsal (A). Passe os pés nos porta-coxas (B) já afivelados. Coloque os suspensórios (C), um a um pelos braços. Ajuste e trave a fivela da cintura (D). Ajuste e trave as fivelas dos suspensórios (E). Ajuste e trave as fivelas dos porta-coxas (F). Ajuste e trave a fivela secundária frontal (G).

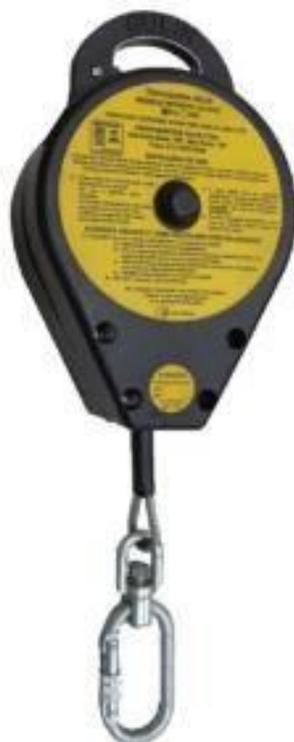
10.0 PROCEDIMENTO DE UTILIZAÇÃO DO TRAVA-QUEDAS RETRÁTIL

Antes de conectar o trava-queda ao cinturão, faça o teste inicial de bom funcionamento da mola retrátil e das travas: só use o aparelho após constatar:

- Imediato travamento do cabo após ser puxado com força para fora.
- Retorno integral do cabo retrátil após deixar de ser puxado.
- Checar pino de segurança para constatar se o equipamento está em estado de utilização.

O Cabo retrátil deve ser conectado a argola dorsal (costas) do cinturão paraquedista e durante o uso é necessário que fique esticado pela ação da mola interna retrátil.

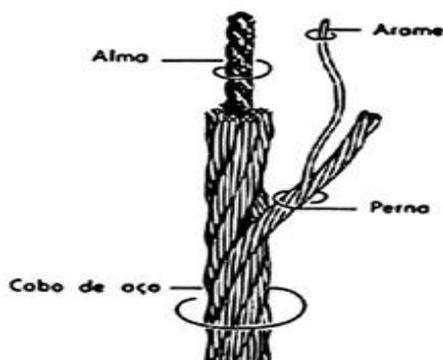
- **Medição do diâmetro:** o diâmetro do cabo de aço é aquele da sua circunferência máxima.

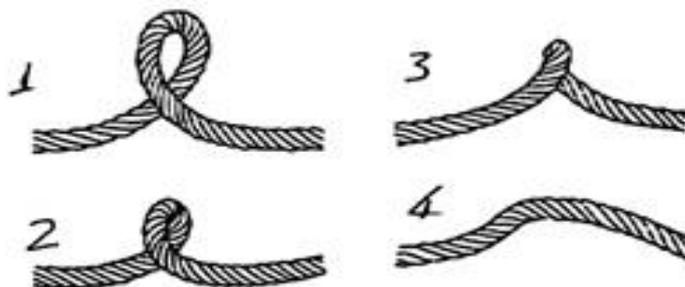
corretamente (Figura 2), a fim de não ser estragado facilmente por deformações permanentes e formação de nós fechados (Figura 1). Se o cabo for manuseado de forma errada (Figura 3), ou seja, enrolado ou desenrolado sem girar o rolo ou o carretel, o cabo ficará torcido e formará laço. Com o laço fechado (Figura 1, posição 2), o cabo já estará estragado e precisará ser substituído ou cortado no local.

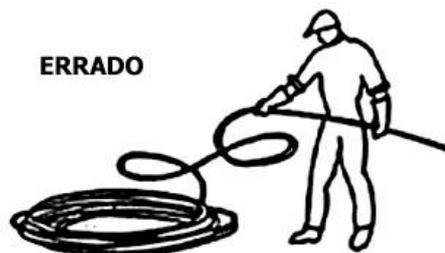
ERRADO

IMPORTANTE: Mesmo que um nó esteja aparentemente endireitado, o cabo nunca pode render serviço máximo, conforme a capacidade garantida. O uso de um cabo com este defeito torna-se perigoso podendo causar graves acidentes.

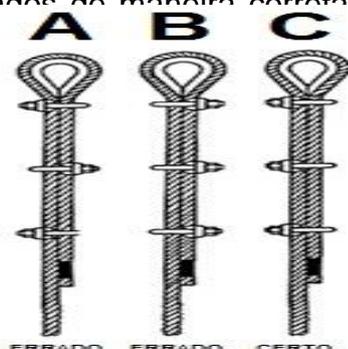
Os grampos devem ser montados de maneira correta e reapertados após o início de uso do cabo de aço.

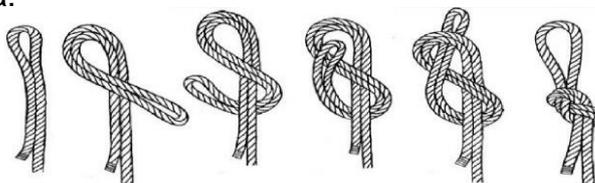
- **Nó oito:** Para confecção de um seguro olhal de corda, costuma-se utilizar o nó oito conforme a figura:
