## **INSPEÇÃO E ENSAIOS NR-35 EM LINHA DE VIDA**

### **LINHA DE VIDA - TELHADO MP21 LADO OPOSTO “A”**

### **KLABIN – PIRACICABA/SP**

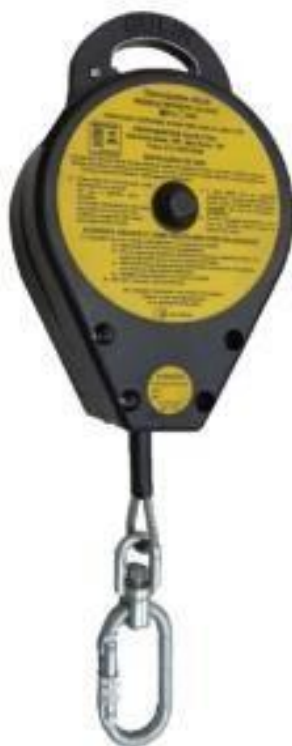
## 10.0 PROCEDIMENTO DE UTILIZAÇÃO DO TRAVA-QUEDAS RETRÁTIL

Antes de conectar o trava-queda ao cinturão, faça o teste inicial de bom funcionamento da mola retrátil e das travas: só use o aparelho após constatar:

- Imediato travamento do cabo após ser puxado com força para fora.
- Retorno integral do cabo retrátil após deixar de ser puxado.
- Checar pino de segurança para constatar se o equipamento está em estado de utilização.

O Cabo retrátil deve ser conectado a argola dorsal (costas) do cinturão paraquedista e durante o uso é necessário que fique esticado pela ação da mola interna retrátil.
