## **INSPEÇÃO E ENSAIOS NR-35 EM LINHA DE VIDA**

### **LINHA DE VIDA - TELHADO MP21 LADO PORTARIA “B”**

### **KLABIN – PIRACICABA/SP**

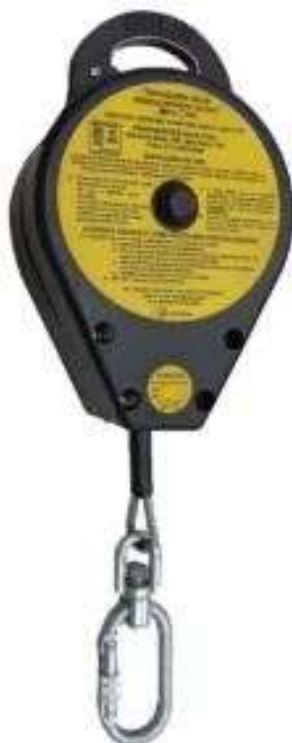
## 10.0 PROCEDIMENTO DE UTILIZAÇÃO DO TRAVA-QUEDAS RETRÁTIL

Antes de conectar o trava-queda ao cinturão, faça o teste inicial de bom funcionamento da mola retrátil e das travas: só use o aparelho após constatar:

- Imediato travamento do cabo após ser puxado com força para fora.
- Retorno integral do cabo retrátil após deixar de ser puxado.
- Checar pino de segurança para constatar se o equipamento está em estado de utilização.

O Cabo retrátil deve ser conectado a argola dorsal (costas) do cinturão paraquedista e durante o uso é necessário que fique esticado pela ação da mola interna retrátil.

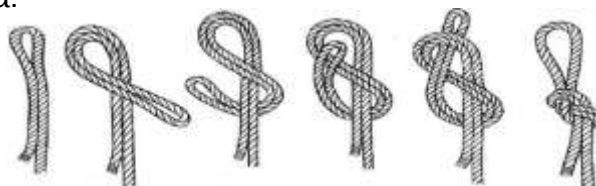
- **Nó oito:** Para confecção de um seguro olhal de corda, costuma-se utilizar o nó oito conforme a figura:
