INSPEÇÃO E ENSAIOS NR-35 EM LINHA DE VIDA

LINHA DE VIDA - TRILHO PONTE LADO OPOSTO "C"

KLABIN – PIRACICABA/SP

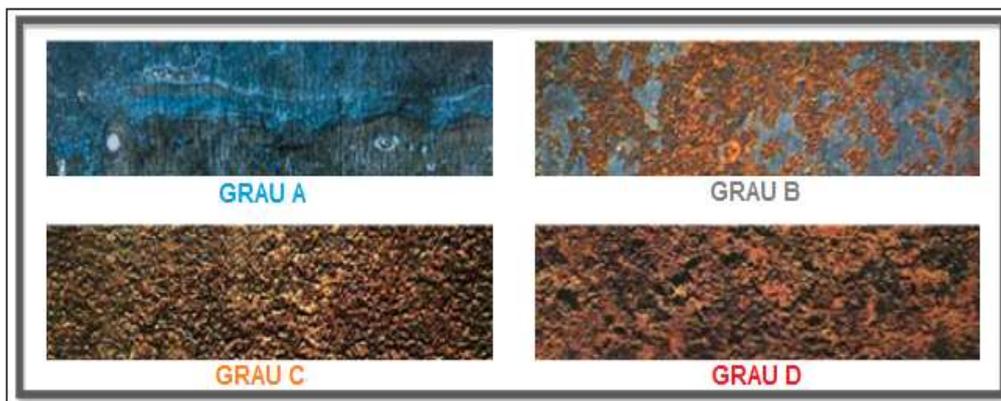
6.0 TABELA DE GRAU DE CORROSÃO

- **Grau A** – Superfície de aço com a carepa de laminação praticamente intacta em toda a superfície e sem corrosão. Representa a superfície de aço recentemente laminada, **(limpeza periódica)**.
- **Grau B** – Superfície de aço com princípio de corrosão, quando a carepa de laminação começa a desprender-se, **(tratamento e pintura)**.
- **Grau C** – Superfície de aço onde a carepa de laminação foi eliminada pela corrosão ou poderá ser removida por raspagem ou jateamento, desde que não tenha formado ainda cavidades muito visíveis (pites) em grande escala, **(aprovada com ressalvas)**.
- **Grau D** – Superfície de aço onde a carepa de laminação foi eliminada pela corrosão com formação de cavidades visíveis em grande escala, **(situação reprovada)**.

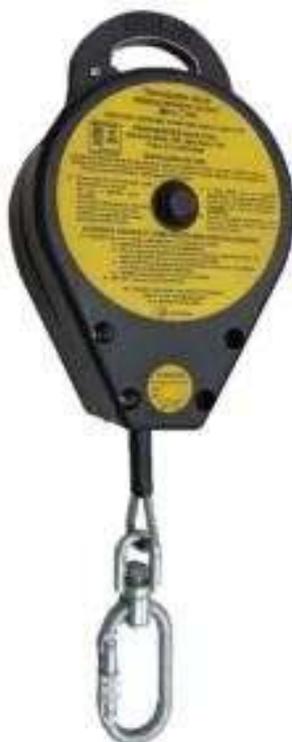
10.0 PROCEDIMENTO DE UTILIZAÇÃO DO TRAVA-QUEDAS RETRÁTIL

Antes de conectar o trava-queda ao cinturão, faça o teste inicial de bom funcionamento da mola retrátil e das travas: só use o aparelho após constatar:

- Imediato travamento do cabo após ser puxado com força para fora.
- Retorno integral do cabo retrátil após deixar de ser puxado.
- Checar pino de segurança para constatar se o equipamento está em estado de utilização.

O Cabo retrátil deve ser conectado a argola dorsal (costas) do cinturão paraquedista e durante o uso é necessário que fique esticado pela ação da mola interna retrátil.
