## **INSPEÇÃO E ENSAIOS NR-35 EM LINHA DE VIDA**

### **LINHA DE VIDA - TRILHO PONTE LADO PORTARIA "A"**

### **KLABIN – PIRACICABA/SP**

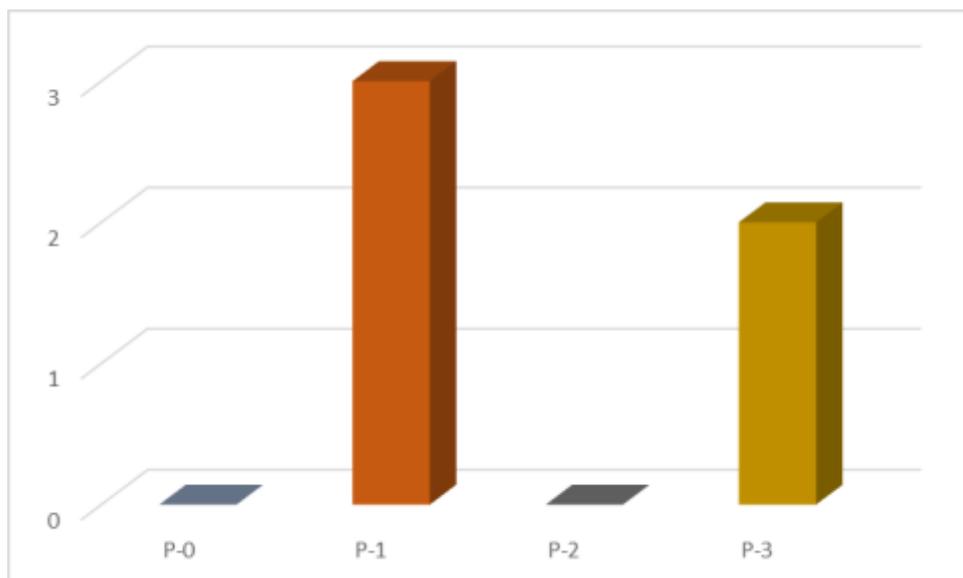
## 5.0 GRÁFICO DE PRIORIDADES

PRIORIDADES	TOTAL	PORCENTAGEM
P0-Crítico	0	0%
P1-Prioridade alta	3	60%
P2-Prioridade média	0	0%
P3-Prioridade baixa	2	40%
Ação imediata	0	0%

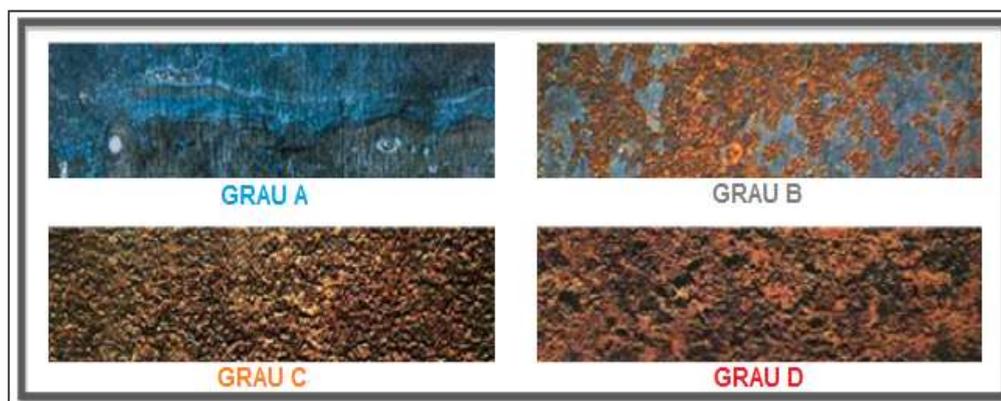
## 6.0 TABELA DE GRAU DE CORROSÃO

- **Grau A** – Superfície de aço com a carepa de laminação praticamente intacta em toda a superfície e sem corrosão. Representa a superfície de aço recentemente laminada, **(limpeza periódica)**.
- **Grau B** – Superfície de aço com princípio de corrosão, quando a carepa de laminação começa a desprender-se, **(tratamento e pintura)**.
- **Grau C** – Superfície de aço onde a carepa de laminação foi eliminada pela corrosão ou poderá ser removida por raspagem ou jateamento, desde que não tenha formado ainda cavidades muito visíveis (pites) em grande escala, **(aprovada com ressalvas)**.
- **Grau D** – Superfície de aço onde a carepa de laminação foi eliminada pela corrosão com formação de cavidades visíveis em grande escala, **(situação reprovada)**.

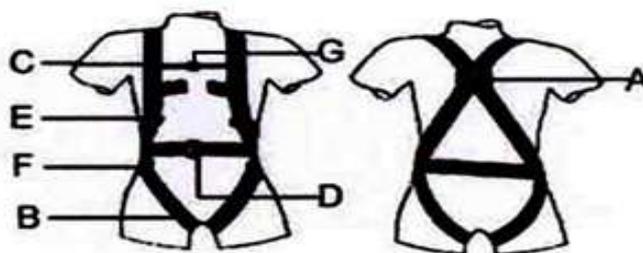
Pegue o cinturão pela argola dorsal (A). Passe os pés nos porta-coxas (B) já afivelados. Coloque os suspensórios (C), um a um pelos braços. Ajuste e trave a fivela da cintura (D). Ajuste e trave as fivelas dos suspensórios (E). Ajuste e trave as fivelas dos porta-coxas (F). Ajuste e trave a fivela secundária frontal (G).

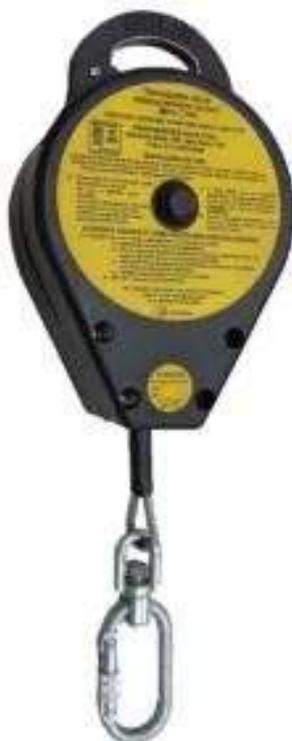
## 10.0 PROCEDIMENTO DE UTILIZAÇÃO DO TRAVA-QUEDAS RETRÁTIL

Antes de conectar o trava-queda ao cinturão, faça o teste inicial de bom funcionamento da mola retrátil e das travas: só use o aparelho após constatar:

- Imediato travamento do cabo após ser puxado com força para fora.
- Retorno integral do cabo retrátil após deixar de ser puxado.
- Checar pino de segurança para constatar se o equipamento está em estado de utilização.

O Cabo retrátil deve ser conectado a argola dorsal (costas) do cinturão paraquedista e durante o uso é necessário que fique esticado pela ação da mola interna retrátil.

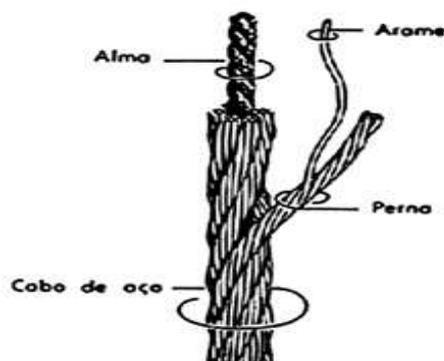
**USO:** Os cabos de aço utilizados nas cadeiras suspensas, guinchos e trava-quedas, são de construção 6x19, galvanizados ou inox. São 6 pernas com 19 arames cada, torcidas em torno de uma alma de aço.

- **Medição do diâmetro:** o diâmetro do cabo de aço é aquele da sua circunferência máxima.

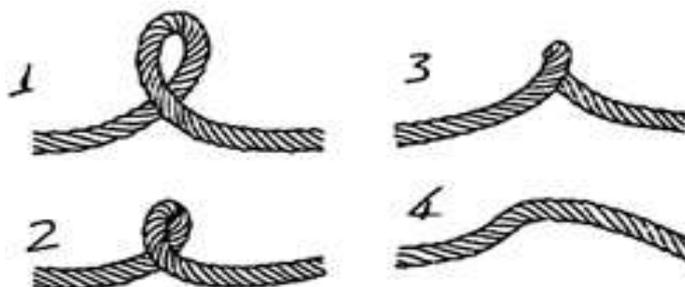
- **Manuseio do cabo de aço:** o cabo de aço deve ser enrolado e desenrolado corretamente (Figura 2), a fim de não ser estragado facilmente por deformações

permanentes e formação de nós fechados (Figura 1). Se o cabo for manuseado de forma errada (Figura 3), ou seja, enrolado ou desenrolado sem girar o rolo ou o carretel, o cabo ficará torcido e formará laço. Com o laço fechado (Figura 1, posição 2), o cabo já estará estragado e precisará ser substituído ou cortado no local.

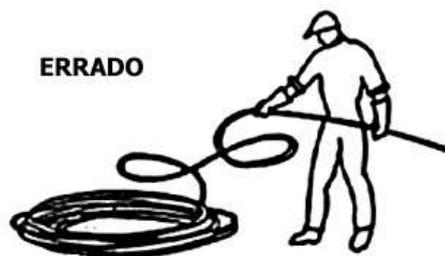
**ERRADO**

**IMPORTANTE:** Mesmo que um nó esteja aparentemente endireitado, o cabo nunca pode render serviço máximo, conforme a capacidade garantida. O uso de um cabo com este defeito torna-se perigoso podendo causar graves acidentes.

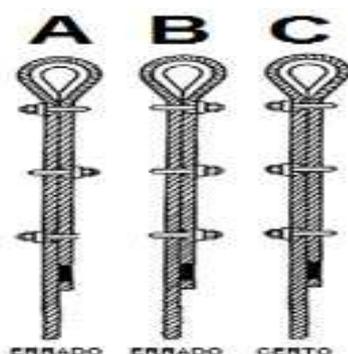
Os grampos devem ser montados de maneira correta e reapertados após o início de uso do cabo de aço.

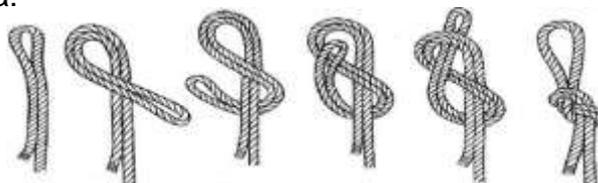
- **Nó oito:** Para confecção de um seguro olhal de corda, costuma-se utilizar o nó oito conforme a figura:
