INSPEÇÃO E ENSAIOS NR-35 EM LINHA DE VIDA

LINHA DE VIDA - TRILHO PONTE LADO PORTARIA "B"

KLABIN – PIRACICABA/SP

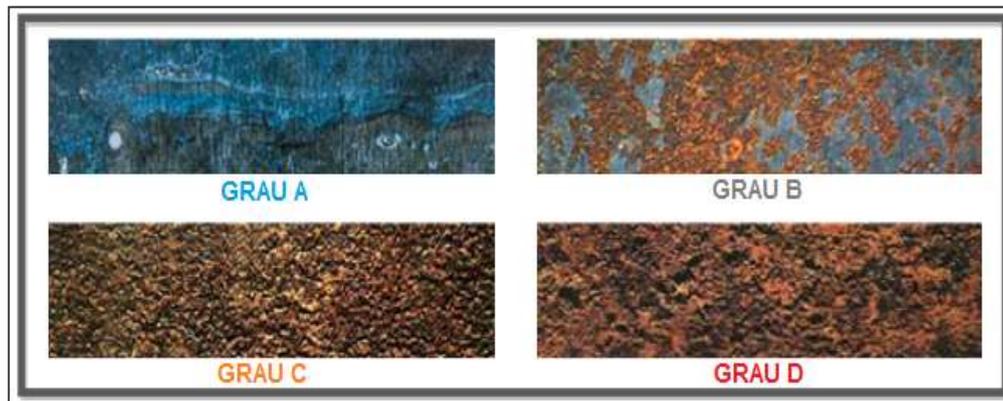
6.0 TABELA DE GRAU DE CORROSÃO

- **Grau A** – Superfície de aço com a carepa de laminação praticamente intacta em toda a superfície e sem corrosão. Representa a superfície de aço recentemente laminada, **(limpeza periódica)**.
- **Grau B** – Superfície de aço com princípio de corrosão, quando a carepa de laminação começa a desprender-se, **(tratamento e pintura)**.
- **Grau C** – Superfície de aço onde a carepa de laminação foi eliminada pela corrosão ou poderá ser removida por raspagem ou jateamento, desde que não tenha formado ainda cavidades muito visíveis (pites) em grande escala, **(aprovada com ressalvas)**.
- **Grau D** – Superfície de aço onde a carepa de laminação foi eliminada pela corrosão com formação de cavidades visíveis em grande escala, **(situação reprovada)**.

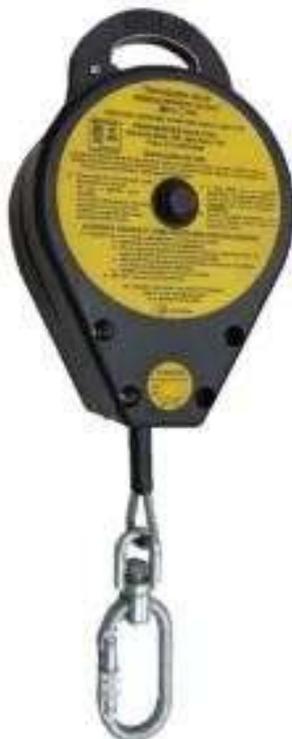
10.0 PROCEDIMENTO DE UTILIZAÇÃO DO TRAVA-QUEDAS RETRÁTIL

Antes de conectar o trava-queda ao cinturão, faça o teste inicial de bom funcionamento da mola retrátil e das travas: só use o aparelho após constatar:

- Imediato travamento do cabo após ser puxado com força para fora.
- Retorno integral do cabo retrátil após deixar de ser puxado.
- Checar pino de segurança para constatar se o equipamento está em estado de utilização.

O Cabo retrátil deve ser conectado a argola dorsal (costas) do cinturão paraquedista e durante o uso é necessário que fique esticado pela ação da mola interna retrátil.
