INSPEÇÃO E ENSAIOS NR-35 EM LINHA DE VIDA

LOCALFRIO – GUARUJÁ/SP

Armazém Químico 01 Trilho - Portão 3 - Externo

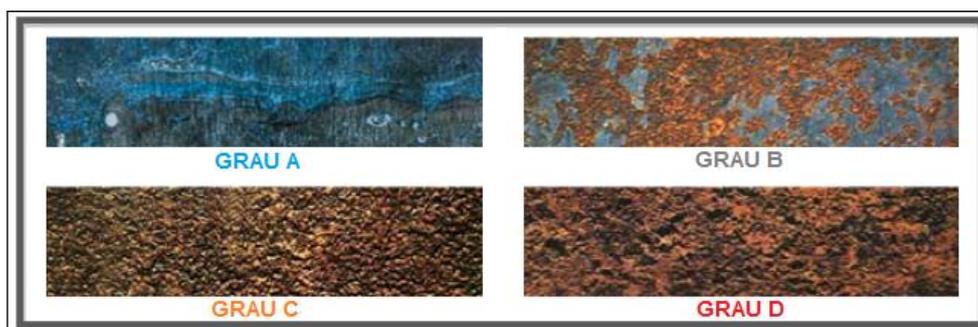
6.0 TABELA DE GRAU DE CORROSÃO

- **Grau A** – Superfície de aço com a carepa de laminação praticamente intacta em toda a superfície e sem corrosão. Representa a superfície de aço recentemente laminada, (limpeza periódica).
- **Grau B** – Superfície de aço com princípio de corrosão, quando a carepa de laminação começa a desprender-se, (tratamento e pintura).
- **Grau C** – Superfície de aço onde a carepa de laminação foi eliminada pela corrosão ou poderá ser removida por raspagem ou jateamento, desde que não tenha formado ainda cavidades muito visíveis (pites) em grande escala, (aprovada com ressalvas).
- **Grau D** – Superfície de aço onde a carepa de laminação foi eliminada pela corrosão com formação de cavidades visíveis em grande escala, (situação reprovada).
