INSPEÇÃO E ENSAIOS NR-35 EM LINHA DE VIDA

LOCALFRIO – GUARUJÁ/SP

Armazém Químico 01 Trilho - Portão 3 - Interno

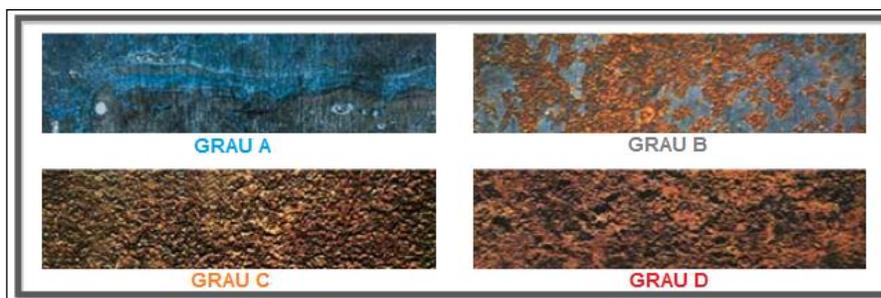
6.0 TABELA DE GRAU DE CORROSÃO

- **Grau A** – Superfície de aço com a carepa de laminação praticamente intacta em toda a superfície e sem corrosão. Representa a superfície de aço recentemente laminada, (limpeza periódica).
- **Grau B** – Superfície de aço com princípio de corrosão, quando a carepa de laminação começa a desprender-se, (tratamento e pintura).
- **Grau C** – Superfície de aço onde a carepa de laminação foi eliminada pela corrosão ou poderá ser removida por raspagem ou jateamento, desde que não tenha formado ainda cavidades muito visíveis (pites) em grande escala, (aprovada com ressalvas).
- **Grau D** – Superfície de aço onde a carepa de laminação foi eliminada pela corrosão com formação de cavidades visíveis em grande escala, (situação reprovada).
