# INSPEÇÃO E ENSAIOS NR-35 EM LINHA DE VIDA

## LOCALFRIO – GUARUJÁ/SP

### Armazém Químico 01 Trilho - Portão 4 - Interno

Este relatório de integridade NR-35 do Armazém químico 1 - Trilho - Portão 4 Interno segue os mais rigorosos padrões de qualidade. Os serviços aqui contidos foram previamente revisados, analisados e aprovados por um Engenheiro Mecânico e Engenheiro de Segurança do Trabalho (Profissional Habilitado NR-35).

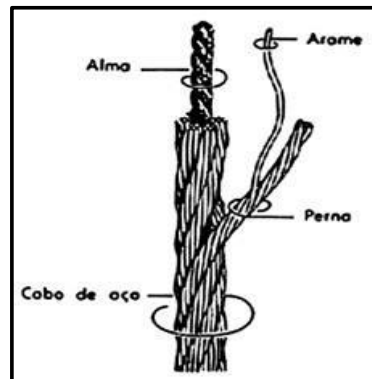
**USO:** Os cabos de aço utilizados nas cadeiras suspensas, guinchos e trava-quedas, são de construção 6x19, galvanizados ou inox. São 6 pernas com 19 arames cada, torcidas em torno de uma alma de aço.

- **Medição do diâmetro:** o diâmetro do cabo de aço é aquele da sua circunferência máxima.

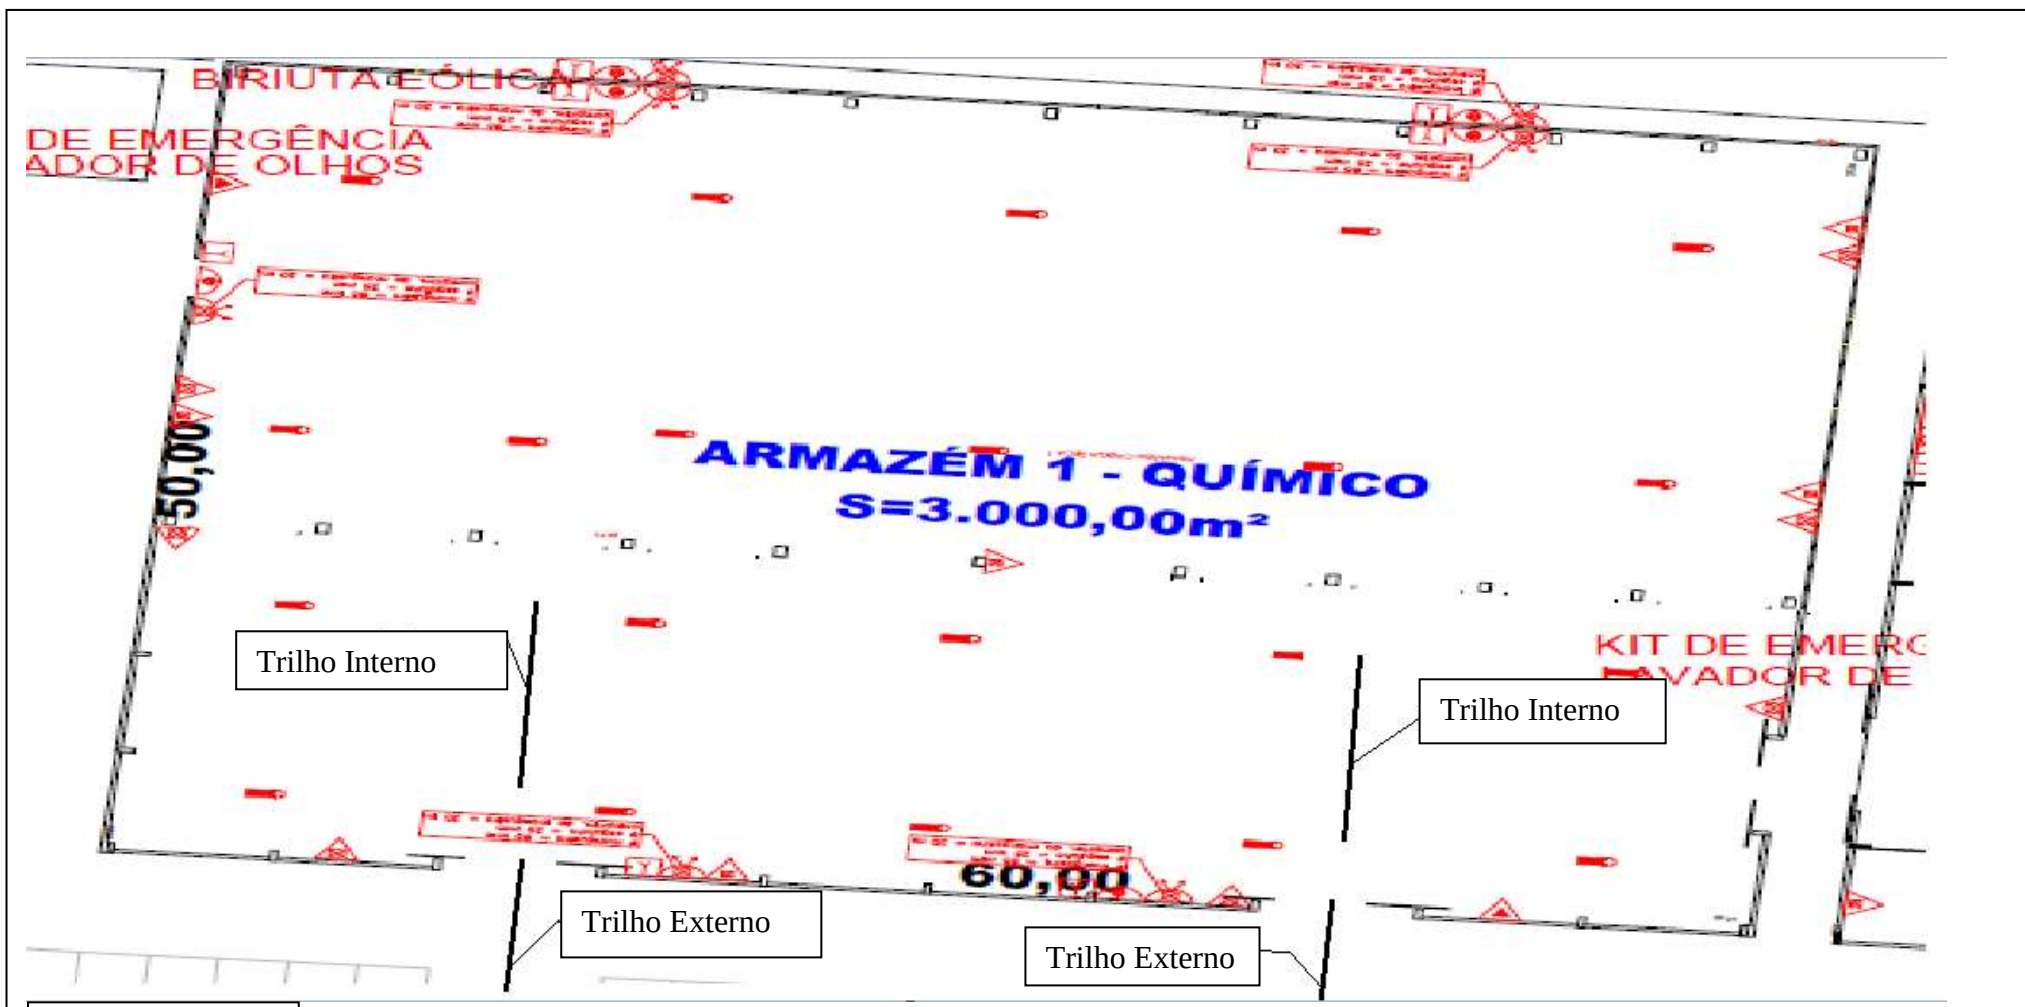
| ÁREA: ARMAZÉM QUÍMICO 1 | DATA: 22/02/2022 |
| OBRA: 2371 | RELATÓRIO: 5209 |

| 18.1 CROQUI ESQUEMÁTICO ..... | 17 |
