INSPEÇÃO E ENSAIOS NR-35 EM LINHA DE VIDA

LOCALFRIO – GUARUJÁ/SP

Armazém Químico 01 Telhado - Linha de Vida A

Este relatório de integridade NR-35 do Armazém químico 01 telhado LV A segue os mais rigorosos padrões de qualidade. Os serviços aqui contidos foram previamente revisados, analisados e aprovados por um Engenheiro Mecânico e Engenheiro de Segurança do Trabalho (Profissional Habilitado NR-35).

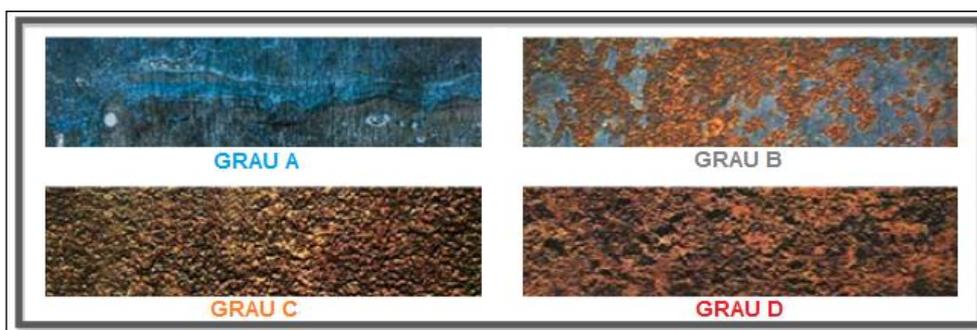
6.0 TABELA DE GRAU DE CORROSÃO

- **Grau A** – Superfície de aço com a carepa de laminação praticamente intacta em toda a superfície e sem corrosão. Representa a superfície de aço recentemente laminada, (**limpeza periódica**).
- **Grau B** – Superfície de aço com princípio de corrosão, quando a carepa de laminação começa a desprender-se, (**tratamento e pintura**).
- **Grau C** – Superfície de aço onde a carepa de laminação foi eliminada pela corrosão ou poderá ser removida por raspagem ou jateamento, desde que não tenha formado ainda cavidades muito visíveis (pites) em grande escala, (**aprovada com ressalvas**).
- **Grau D** – Superfície de aço onde a carepa de laminação foi eliminada pela corrosão com formação de cavidades visíveis em grande escala, (**situação reprovada**).
