## INSPEÇÃO E ENSAIOS NR-35 EM LINHA DE VIDA

### LOCALFRIO – GUARUJÁ/SP

#### Armazém Químico 02 Trilho - Portão 8 - Interno

Este relatório de integridade NR-35 do Armazém Químico 02 - Trilho - Portão 8 Interno segue os mais rigorosos padrões de qualidade. Os serviços aqui contidos foram previamente revisados, analisados e aprovados por um Engenheiro Mecânico e Engenheiro de Segurança do Trabalho (Profissional Habilitado NR-35).

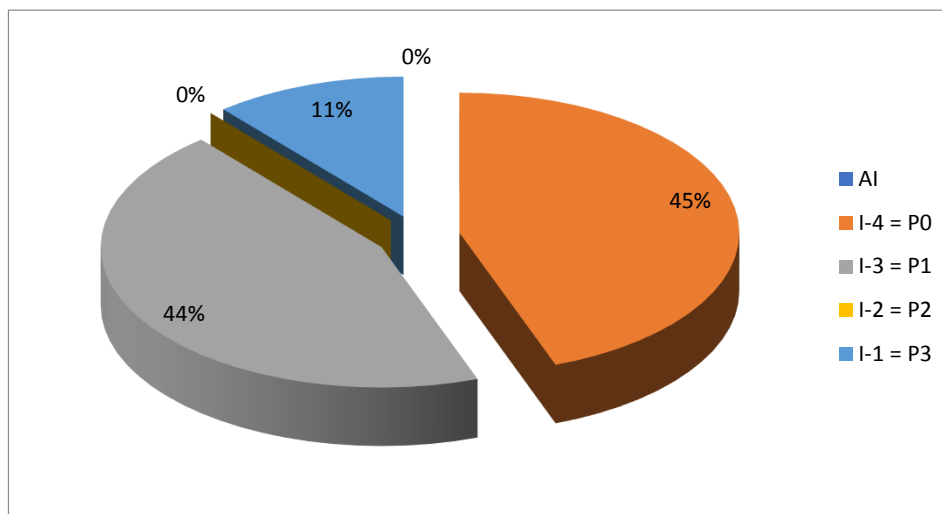
## 5.0 GRÁFICO DE PRIORIDADES

| PRIORIDADES | TOTAL | PORCENTAGEM |
| AI - Ação Imediata | 0 | 0% |
| P0 - Crítico | 4 | 44% |
| P1 - Prioridade alta | 4 | 44% |
| P2 - Prioridade média | 0 | 0% |
| P3 - Prioridade baixa | 1 | 11% |

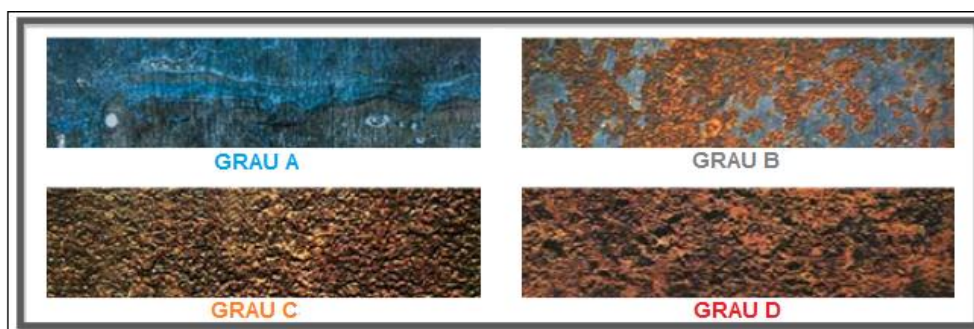
## 6.0 TABELA DE GRAU DE CORROSÃO

- **Grau A** – Superfície de aço com a carepa de laminação praticamente intacta em toda a superfície e sem corrosão. Representa a superfície de aço recentemente laminada, (limpeza periódica).
- **Grau B** – Superfície de aço com princípio de corrosão, quando a carepa de laminação começa a desprender-se, (tratamento e pintura).
- **Grau C** – Superfície de aço onde a carepa de laminação foi eliminada pela corrosão ou poderá ser removida por raspagem ou jateamento, desde que não tenha formado ainda cavidades muito visíveis (pites) em grande escala, (aprovada com ressalvas).
- **Grau D** – Superfície de aço onde a carepa de laminação foi eliminada pela corrosão com formação de cavidades visíveis em grande escala, (situação reprovada).

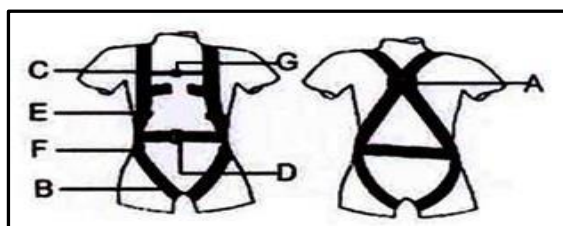
## 9.0 PROCEDIMENTOS DE UTILIZAÇÃO DO CINTO PARAQUEDISTA

Pegue o cinturão pela argola dorsal (A). Passe os pés nos porta-coxas (B) já afivelados. Coloque os suspensórios (C), um a um pelos braços. Ajuste e trave a fivela da cintura (D). Ajuste e trave as fivelas dos suspensórios (E). Ajuste e trave as fivelas dos porta-coxas (F). Ajuste e trave a fivela secundária frontal (G).

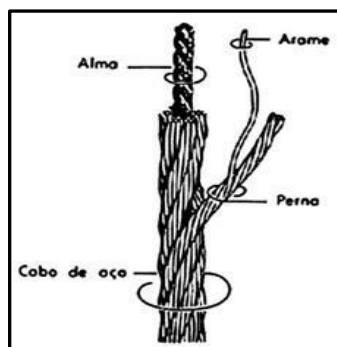
**USO:** Os cabos de aço utilizados nas cadeiras suspensas, guinchos e trava-quedas, são de construção 6x19, galvanizados ou inox. São 6 pernas com 19 arames cada, torcidas em torno de uma alma de aço.

- **Medição do diâmetro:** o diâmetro do cabo de aço é aquele da sua circunferência máxima.

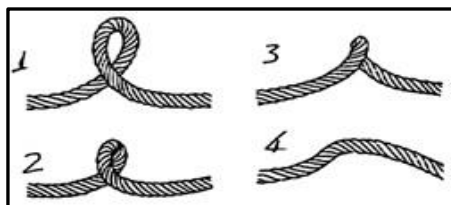
- **Manuseio do cabo de aço:** o cabo de aço deve ser enrolado e desenrolado corretamente (Figura 2), a fim de não ser estragado facilmente por deformações permanentes e formação de nós fechados (Figura 1). Se o cabo for manuseado de forma errada (Figura 3), ou seja, enrolado ou desenrolado sem girar o rolo ou o carretel, o cabo ficará torcido e formará laço. Com o laço fechado (Figura 1, posição 2), o cabo já estará estragado e precisará ser substituído ou cortado no local.

Mesmo que um nó esteja aparentemente endireitado, o cabo nunca pode render serviço máximo, conforme a capacidade garantida. O uso de um cabo com este defeito tornase perigoso podendo causar graves acidentes.

- Formação de nó fechado, em decorrência de manuseio incorreto.
- Número de arames rompidos: se em trecho de 3cm de comprimento, tiver 6 arames rompidos ou se, em única perna, tiver 3 arames rompidos.
- Incidência de corrosão na galvanização.
