## INSPEÇÃO E ENSAIOS NR-35 EM LINHA DE VIDA

### LOCALFRIO – GUARUJÁ/SP

#### Armazém Químico 02 Trilho - Portão 9 - Externo

Este relatório de integridade NR-35 do Armazém Químico 02 Portão 9 externo segue os mais rigorosos padrões de qualidade. Os serviços aqui contidos foram previamente revisados, analisados e aprovados por um Engenheiro Mecânico e Engenheiro de Segurança do Trabalho (Profissional Habilitado NR-35).

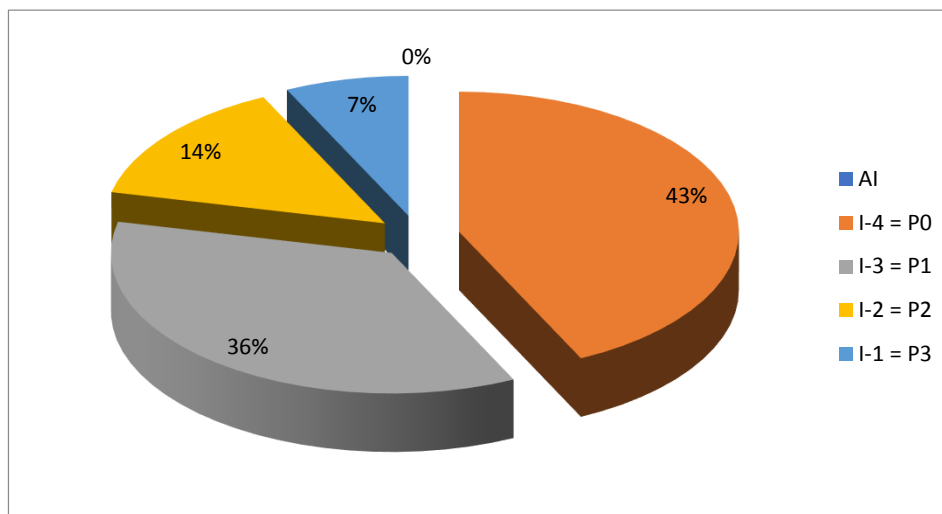
## 5.0 GRÁFICO DE PRIORIDADES

| PRIORIDADES | TOTAL | PORCENTAGEM |
| AI - Ação Imediata | 0 | 0% |
| P0 - Crítico | 6 | 43% |
| P1 - Prioridade alta | 5 | 36% |
| P2 - Prioridade média | 2 | 14% |
| P3 - Prioridade baixa | 1 | 7% |

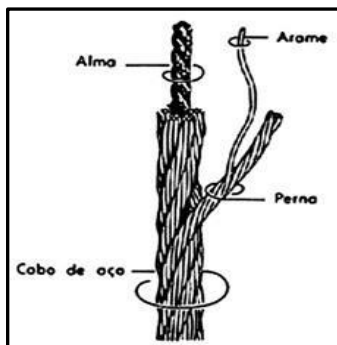
**USO:** Os cabos de aço utilizados nas cadeiras suspensas, guinchos e trava-quedas, são de construção 6x19, galvanizados ou inox. São 6 pernas com 19 arames cada, torcidas em torno de uma alma de aço.

- **Medição do diâmetro:** o diâmetro do cabo de aço é aquele da sua circunferência máxima.
