RELATÓRIO DE AUDITORIA E DIAGNÓSTICO NR-10

**COPERSUCAR S/A
RIBEIRÃO PRETO - SP**

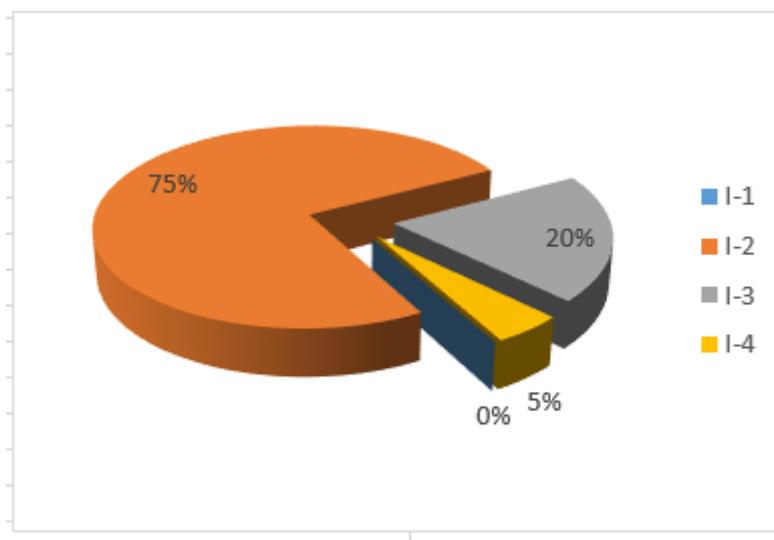
6. GRÁFICO DE INFRAÇÕES

Infração (NR-28)	Total	Porcentagem
I-1	0	0%
I-2	332	75%
I-3	86	20%
I-4	20	5%
