## **RELATÓRIO DE INSPEÇÃO DE VASO DE PRESSÃO**

### **KLABIN – SUZANO**

**TAG: CF 05563**

Descrição .....: CILINDRO CORRUGADOR

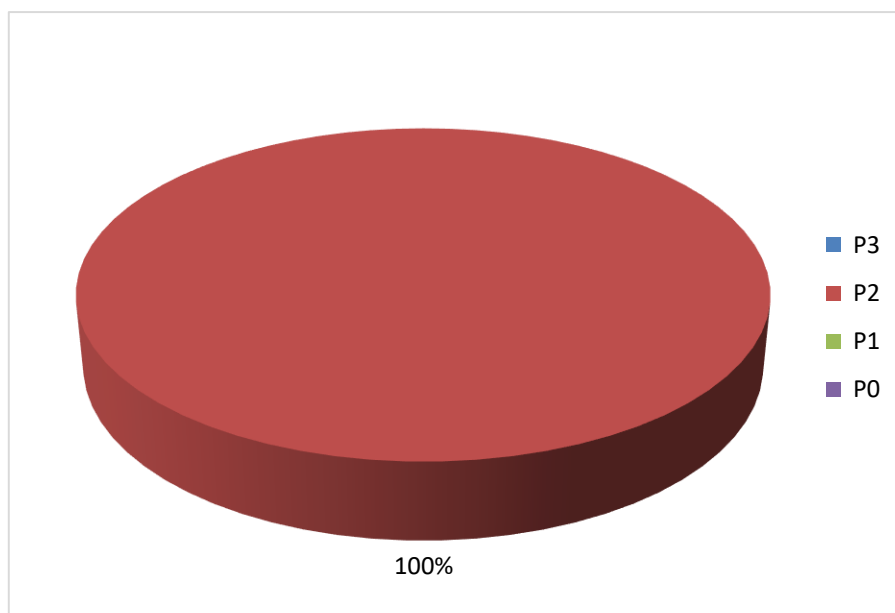
## 5.0 GRÁFICO DE PRIORIDADES

| PRIORIDADES | TOTAL | PORCENTAGEM |
| P0-Crítico | 0 | 0,0% |
| P1-Prioridade alta | 0 | 0,0% |
| P2-Prioridade média | 1 | 100,0% |
| P3-Prioridade baixa | 0 | 0,0% |

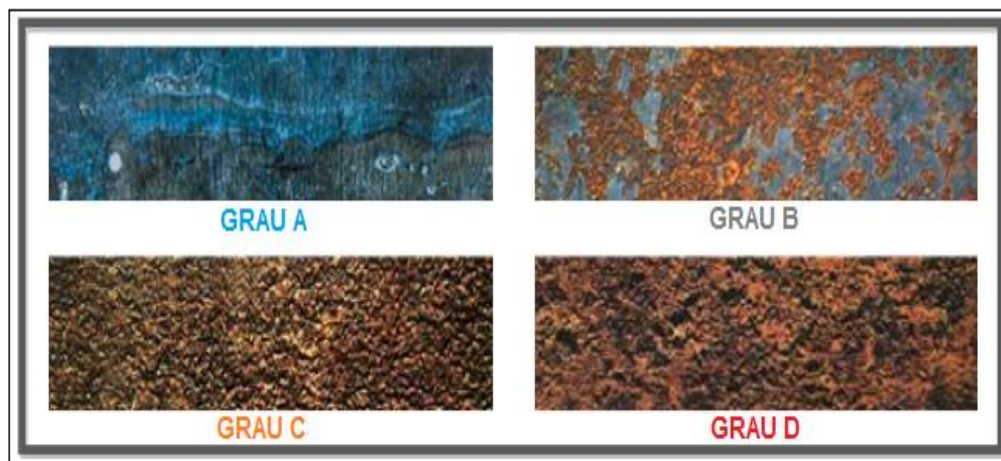
## 6.0 TABELA DE GRAU DE CORROSÃO

- **Grau A** – Superfície de aço com a carepa de laminação praticamente intacta em toda a superfície e sem corrosão. Representa a superfície de aço recentemente laminada, **(limpeza periódica)**.
- **Grau B** – Superfície de aço com princípio de corrosão, quando a carepa de laminação começa a desprender-se, **(tratamento e pintura)**.
- **Grau C** – Superfície de aço onde a carepa de laminação foi eliminada pela corrosão ou poderá ser removida por raspagem ou jateamento, desde que não tenha formado ainda cavidades muito visíveis (pites) em grande escala, **(aprovada com ressalvas)**.
- **Grau D** – Superfície de aço onde a carepa de laminação foi eliminada pela corrosão com formação de cavidades visíveis em grande escala, **(situação reprovada)**.

| Nº | TIPO | ITEM | SITUAÇÃO ENCONTRADA | RECOMENDAÇÃO | PRIORIDADE | FOTO |
|---|---|---|---|---|---|---|
| 2 | INTERNA | INSPEÇÃO | Durante a inspeção interna por boroscopia, foi constatado que o cilindro encontra-se com início de corrosão grau B. | Durante as próximas inspeções, é necessário acompanhar a evolução da corrosão grau B do cilindro. | P2 | |
