## RELATÓRIO DE INSPEÇÃO DE VASO DE PRESSÃO

### KLABIN – SUZANO

**TAG: CLD6-13**

Descrição .....: CILINDRO

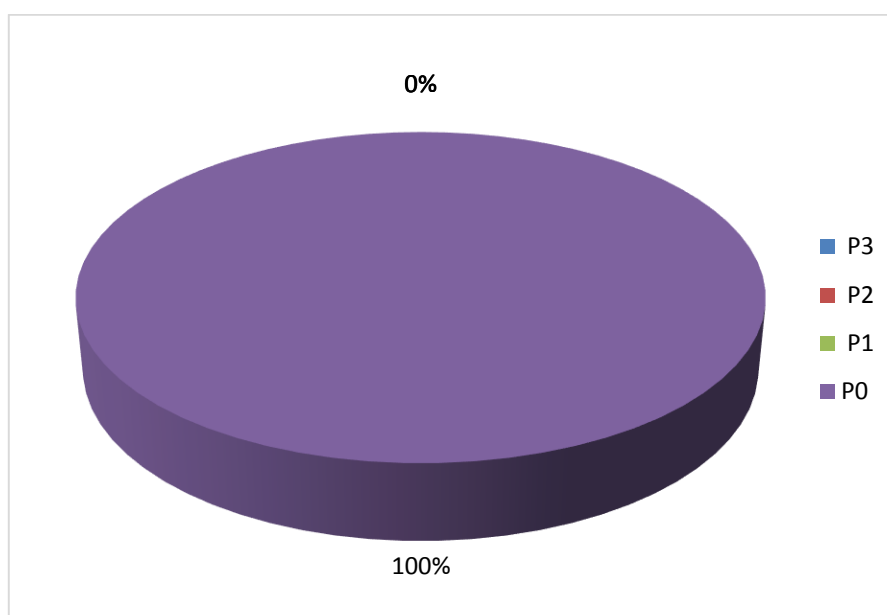
#### 5.0 GRÁFICO DE PRIORIDADES

| PRIORIDADES | TOTAL | PORCENTAGEM |
| P0-Crítico | 2 | 100% |

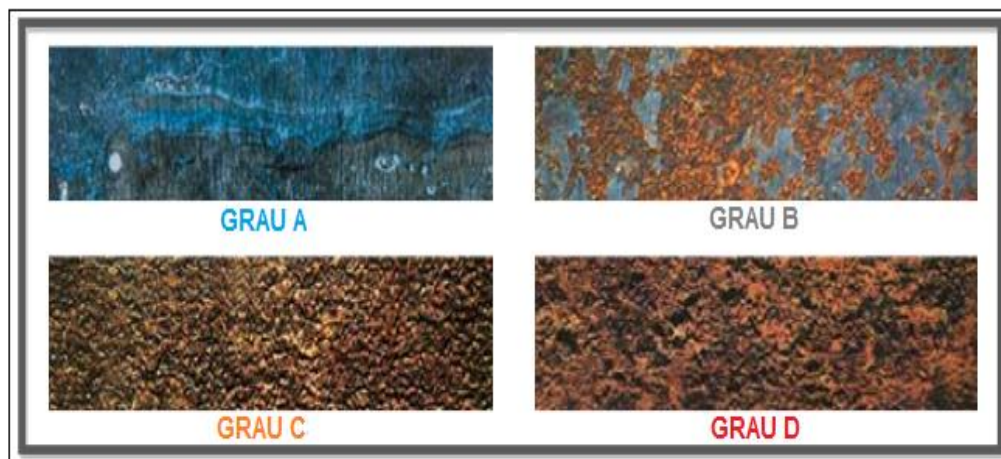
## 6.0 TABELA DE GRAU DE CORROSÃO

- **Grau A** – Superfície de aço com a carepa de laminação praticamente intacta em toda a superfície e sem corrosão. Representa a superfície de aço recentemente laminada, **(limpeza periódica)**.
- **Grau B** – Superfície de aço com princípio de corrosão, quando a carepa de laminação começa a desprender-se, **(tratamento e pintura)**.
- **Grau C** – Superfície de aço onde a carepa de laminação foi eliminada pela corrosão ou poderá ser removida por raspagem ou jateamento, desde que não tenha formado ainda cavidades muito visíveis (pites) em grande escala, **(aprovada com ressalvas)**.
- **Grau D** – Superfície de aço onde a carepa de laminação foi eliminada pela corrosão com formação de cavidades visíveis em grande escala, **(situação reprovada)**.
