## RELATÓRIO DE INSPEÇÃO DE VASO DE PRESSÃO

### KLABIN – SUZANO

**TAG: CLD6-12**

TAG .....: CLD6-12  
Descrição .....: CILINDRO CORRUGADOR  
Relatório .....: 5378  
Obra .....: 2322  
Data do Relatório .....: 10/08/2021  
Data do Início da Inspeção .....: 18/07/2021  
Data do Término da Inspeção .....: 18/07/2021  
Proprietário .....: KLABIN – SUZANO  
Fone/Fax .....: (11) 4745-4200  
Localização .....: Rod. Índio Tibiriçá, 12999 - Rincão das Lendas, Suzano - SP  
Contato .....: Sr. Paulo Manzano

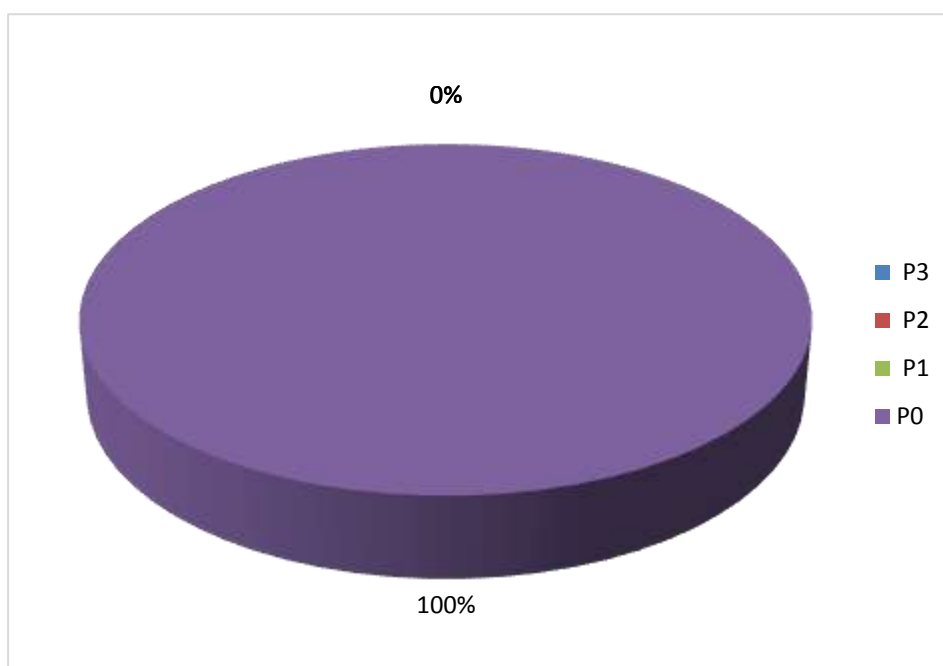
#### 5.0 GRÁFICO DE PRIORIDADES

| PRIORIDADES | TOTAL | PORCENTAGEM |
| P0-Crítico | 2 | 100,0% |
