## **RELATÓRIO DE INSPEÇÃO DE VASO DE PRESSÃO**

### **KLABIN – SUZANO**

**TAG: CLDF-11**

Descrição .....: ROLO PRENSA

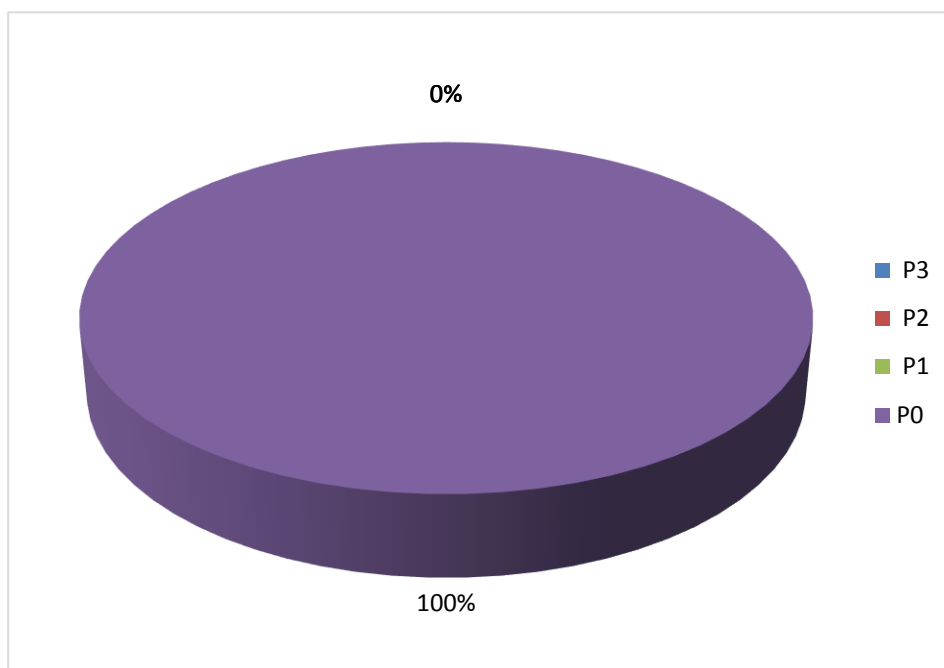
## 5.0 GRÁFICO DE PRIORIDADES

| PRIORIDADES | TOTAL | PORCENTAGEM |
| P0-Crítico | 2 | 100,0% |
| P1-Prioridade alta | 0 | 0,0% |
| P2-Prioridade média | 0 | 0,0% |
| P3-Prioridade baixa | 0 | 0,0% |

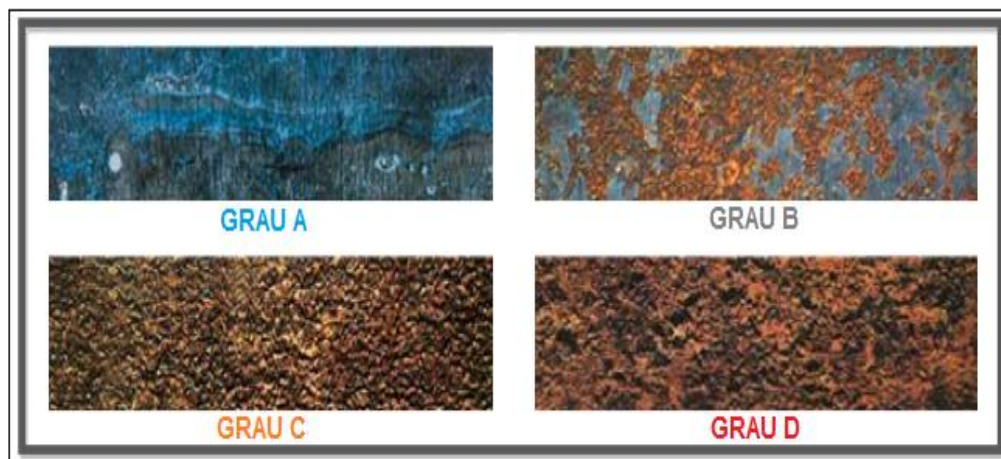
## 6.0 TABELA DE GRAU DE CORROSÃO

- **Grau A** – Superfície de aço com a carepa de laminação praticamente intacta em toda a superfície e sem corrosão. Representa a superfície de aço recentemente laminada, **(limpeza periódica)**.
- **Grau B** – Superfície de aço com princípio de corrosão, quando a carepa de laminação começa a desprender-se, **(tratamento e pintura)**.
- **Grau C** – Superfície de aço onde a carepa de laminação foi eliminada pela corrosão ou poderá ser removida por raspagem ou jateamento, desde que não tenha formado ainda cavidades muito visíveis (pites) em grande escala, **(aprovada com ressalvas)**.
- **Grau D** – Superfície de aço onde a carepa de laminação foi eliminada pela corrosão com formação de cavidades visíveis em grande escala, **(situação reprovada)**.
