## **RELATÓRIO DE INSPEÇÃO DE VASO DE PRESSÃO**

### **KLABIN – SUZANO**

### **TAG: CLDF-13**

Descrição .....: CILINDRO CORRUGADOR

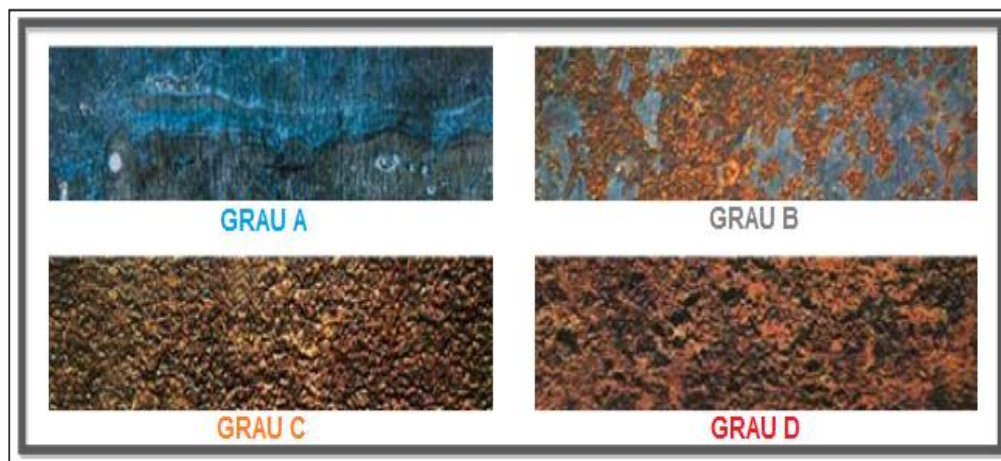
## 6.0 TABELA DE GRAU DE CORROSÃO

- **Grau A** – Superfície de aço com a carepa de laminação praticamente intacta em toda a superfície e sem corrosão. Representa a superfície de aço recentemente laminada, **(limpeza periódica)**.
- **Grau B** – Superfície de aço com princípio de corrosão, quando a carepa de laminação começa a desprender-se, **(tratamento e pintura)**.
- **Grau C** – Superfície de aço onde a carepa de laminação foi eliminada pela corrosão ou poderá ser removida por raspagem ou jateamento, desde que não tenha formado ainda cavidades muito visíveis (pites) em grande escala, **(aprovada com ressalvas)**.
- **Grau D** – Superfície de aço onde a carepa de laminação foi eliminada pela corrosão com formação de cavidades visíveis em grande escala, **(situação reprovada)**.
