RELATÓRIO DE INSPEÇÃO DE VASO DE PRESSÃO

TAG: CLMP-1C

TAG: CLMP-1C
Descrição: CILINDRO CORRUGADOR
Relatório: 5005
Obra: 2322
Data do Relatório: 10/08/2021
Data do Início da Inspeção: 18/07/2021
Data do Término da Inspeção: 18/07/2021
Proprietário: KLABIN – SUZANO
Fone/Fax: (11) 4745-4200
Localização: Rod. Índio Tibiriçá, 12999 - Rincão das Lendas, Suzano - SP
Contato: Sr. Paulo Manzano

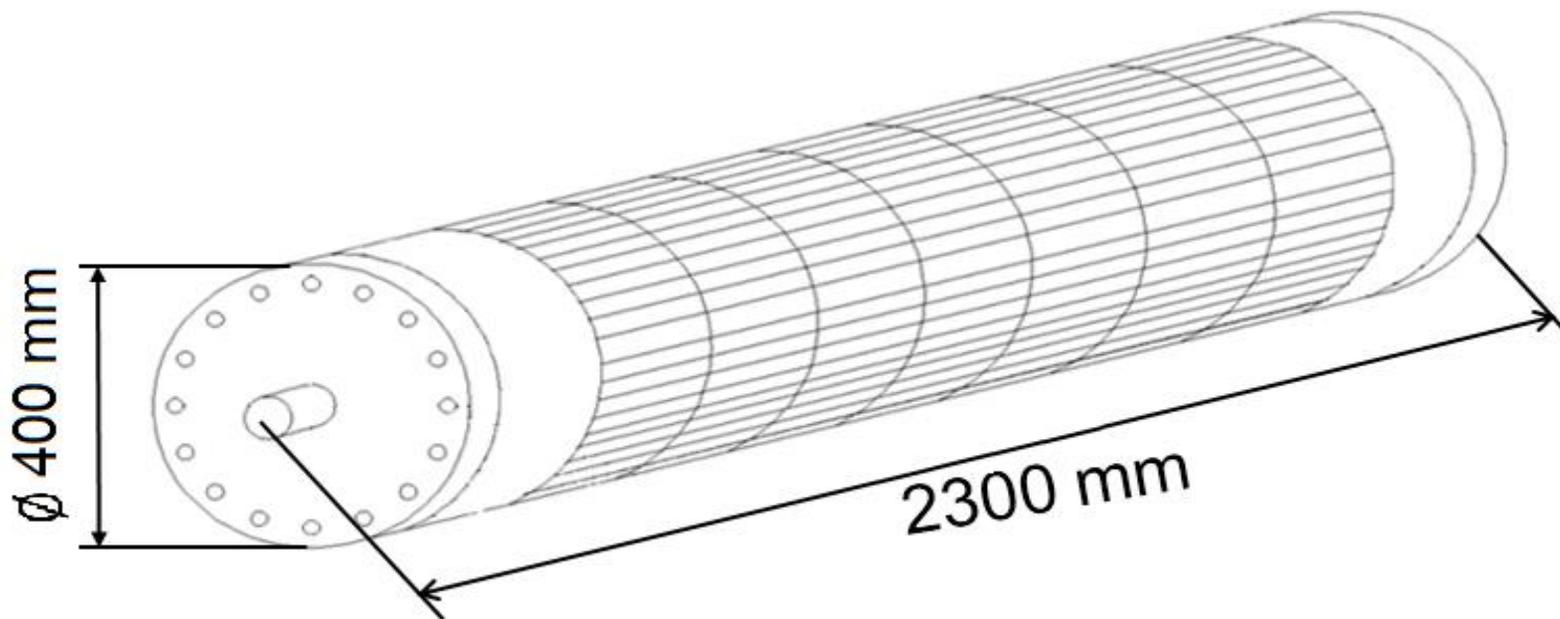
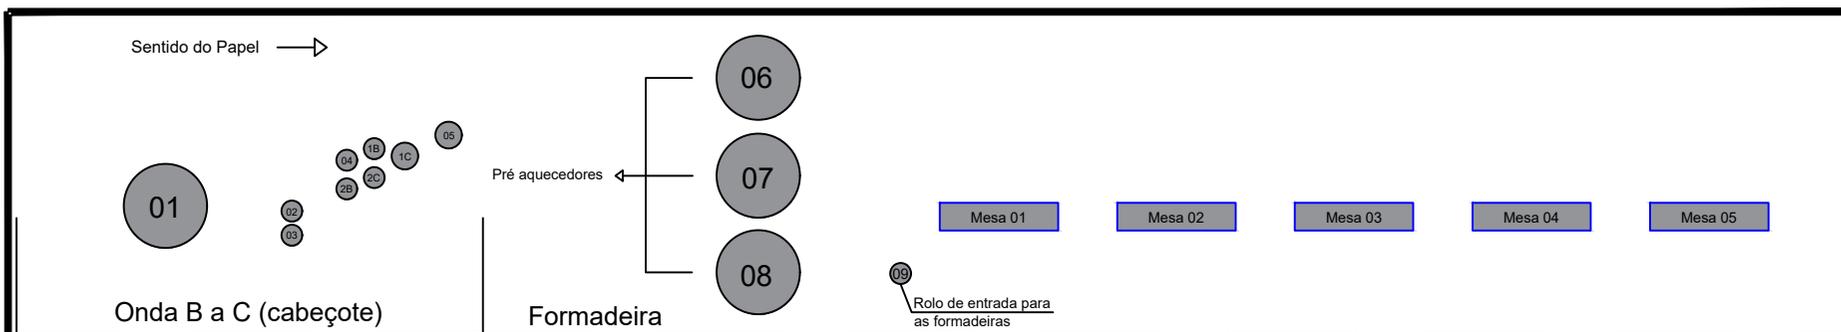
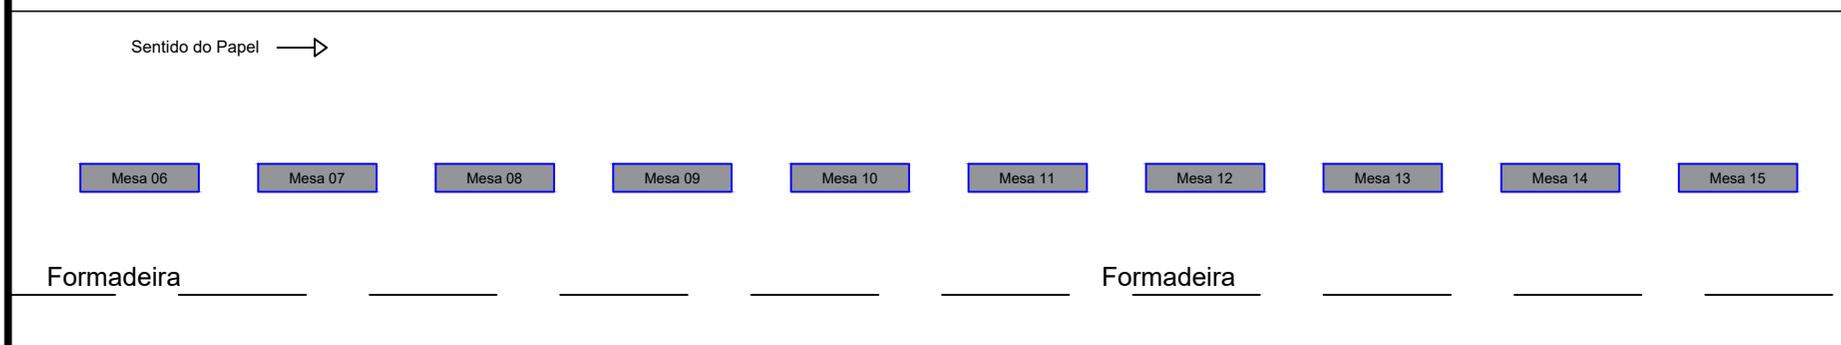
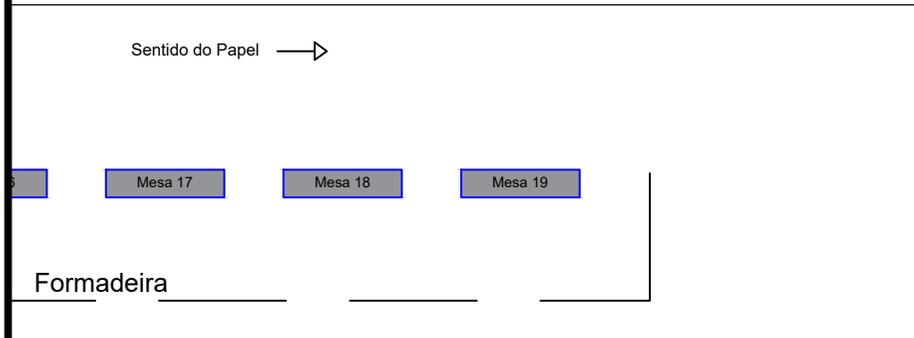
ANEXO 8.2 – CROQUI DO EQUIPAMENTO

01 – Pré Aquecedor	2B – Corrugador Inferior	1C – Corrugador Superior
02 } Rolos Gêmeos	1B – Corrugador Superior	05 – Abraçador Miolo
03 }	2C – Corrugador Inferior	
04 – Rolo Prensa	1C – Rolo Prensa
