# RELATÓRIO DE LEVANTAMENTO ESTRUTURAL DE CORROSÃO E TRATAMENTO

## ESTOCAGEM

## BIRLA CARBON – CUBATÃO/SP

Este relatório de Inspeção Estrutural realizado na Área 55 segue os mais rigorosos padrões de qualidade. Os serviços e resultados aqui contidos foram previamente revisados, analisados e aprovados por um Engenheiro Mecânico e Engenheiro de Segurança do Trabalho (Profissional Habilitado)

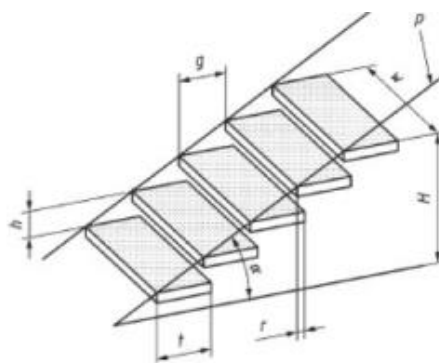
Segundo a Norma Regulamentadora Nº12 as escadas sem espelho devem atender os seguintes requisitos:

- a) largura útil mínima de 0,60 m (sessenta centímetros);
- b) degraus com profundidade mínima de 0,15 m (quinze centímetros);
- c) degraus e lances uniformes, nivelados e sem saliências;
- d) altura máxima entre os degraus de 0,25 m (vinte e cinco centímetros);
- e) plataforma de descanso com largura útil mínima de 0,60 m (sessenta centímetros) e comprimento a intervalos de, no máximo, 3,00 m (três metros) de altura;
- f) projeção de um degrau, “r”, sobre o outro deve ser maior ou igual a 0 m (zero metro);
- g) degraus com profundidade livre, “g”, que atendam à fórmula:  $600 \leq g + 2h \leq 660$  (dimensões em milímetros), conforme figura abaixo.

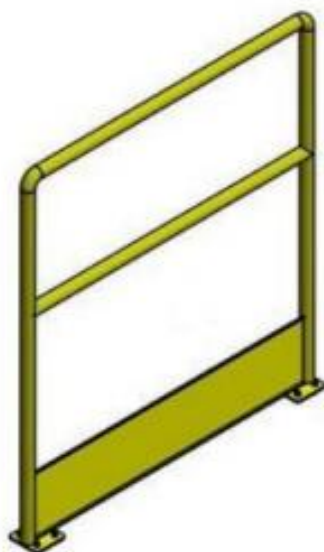
Segundo a Norma Regulamentadora Nº12 os sistemas de proteção contra quedas devem atender os seguintes requisitos:

- a) ser dimensionados, construídos e fixados de modo seguro e resistente, de forma a suportar os esforços solicitantes;
- b) ser constituídos de material resistente a intempéries e corrosão;
- c) possuir travessão superior instalado de 1,10 m (um metro e dez centímetros) a 1,20 m (um metro e vinte centímetros) de altura em relação ao piso ao longo de toda a extensão, em ambos os lados;
- d) o travessão superior não deve possuir superfície plana, a fim de evitar a colocação de objetos;
- e) possuir rodapé de, no mínimo, 0,20 m (vinte centímetros) de altura e travessão intermediário a 0,70 m (setenta centímetros) de altura em relação ao piso, localizado entre o rodapé e o travessão superior.

Conforme item 7.1, os meios de acesso instalados antes da publicação da Portaria SIT n.º 197, de 17 de dezembro de 2010, D.O.U. de 24/12/2010, ficam dispensados do atendimento da dimensão indicada na alínea “c” do item 7, devendo o travessão superior possuir no mínimo 1,00 m (um metro).

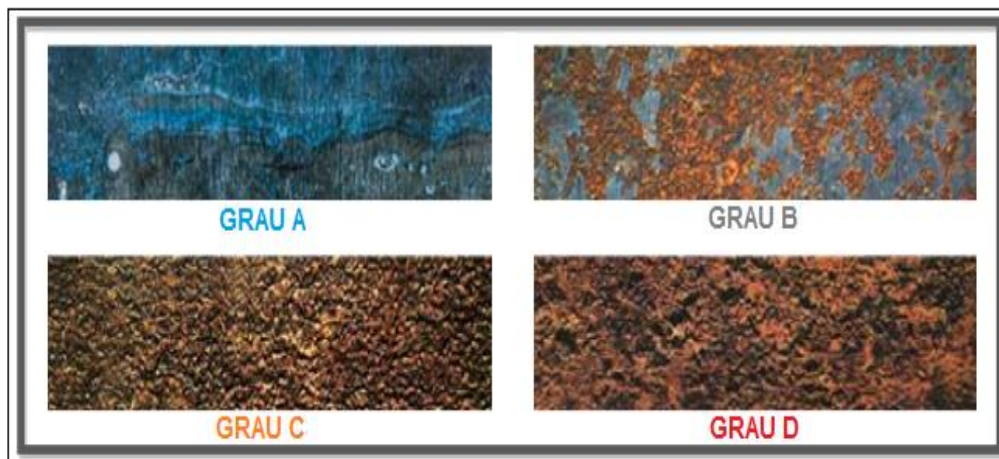
## 5.0 TABELA DE GRAU DE CORROSÃO

- **Grau A** – Superfície de aço com a carepa de laminação praticamente intacta em toda a superfície e sem corrosão. Representa a superfície de aço recentemente laminada, **(limpeza periódica)**.
- **Grau B** – Superfície de aço com princípio de corrosão, quando a carepa de laminação começa a desprender-se, **(tratamento e pintura)**.
- **Grau C** – Superfície de aço onde a carepa de laminação foi eliminada pela corrosão ou poderá ser removida por raspagem ou jateamento, desde que não tenha formado ainda cavidades muito visíveis (pites) em grande escala, **(aprovada com ressalvas)**.
- **Grau D** – Superfície de aço onde a carepa de laminação foi eliminada pela corrosão com formação de cavidades visíveis em grande escala, **(situação reprovada)**.

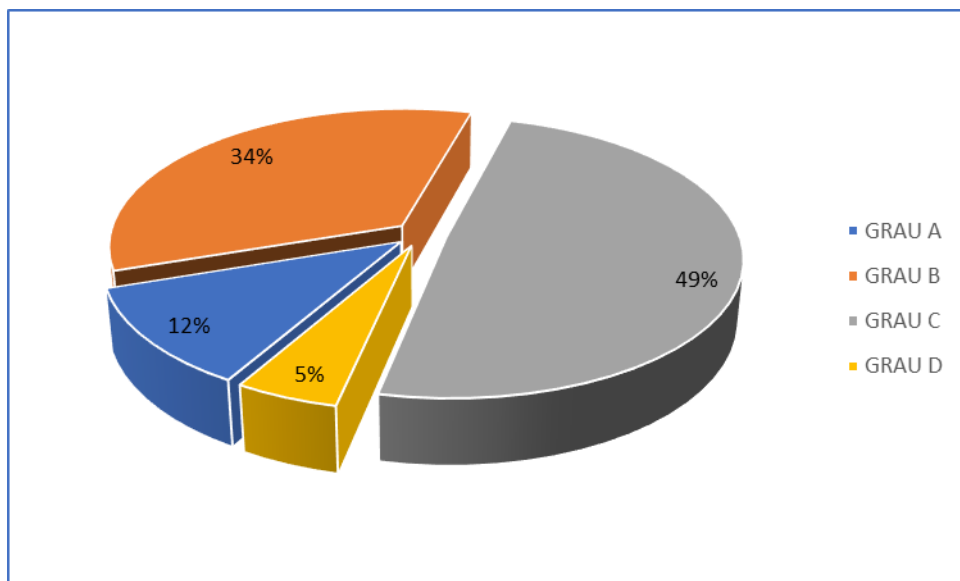
## 6.0 GRÁFICO DE CORROSÕES ENCONTRADAS

| PRIORIDADES | TOTAL | PORCENTAGEM |
| GRAU A | 7 | 12% |

- 98,21 m<sup>2</sup> de Área Afetada por Corrosão.
- ≈ 500 kg de Aço para Substituição.
