RELATÓRIO DE LEVANTAMENTO ESTRUTURAL DE CORROSÃO E TRATAMENTO

BAG COLLETOR

BIRLA CARBON – CUBATÃO/SP

LEVANTAMENTO ESTRUTURAL DE CORROSÃO E TRATAMENTO NA ÁREA 55 - BAG COLLECTOR

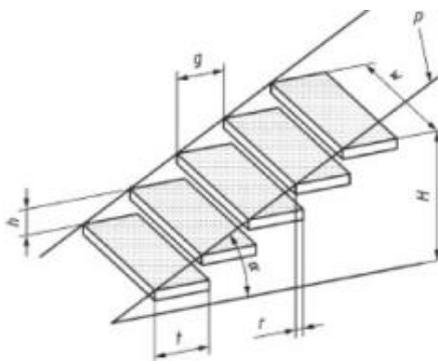
Segundo a Norma Regulamentadora N^o12 as escadas sem espelho devem atender os seguintes requisitos:

- largura útil mínima de 0,60 m (sessenta centímetros);
- degraus com profundidade mínima de 0,15 m (quinze centímetros);
- degraus e lances uniformes, nivelados e sem saliências;
- altura máxima entre os degraus de 0,25 m (vinte e cinco centímetros);
- plataforma de descanso com largura útil mínima de 0,60 m (sessenta centímetros) e comprimento a intervalos de, no máximo, 3,00 m (três metros) de altura;
- projeção de um degrau, “r”, sobre o outro deve ser maior ou igual a 0 m (zero metro);
- degraus com profundidade livre, “g”, que atendam à fórmula: $600 \leq g + 2h \leq 660$ (dimensões em milímetros), conforme figura abaixo.

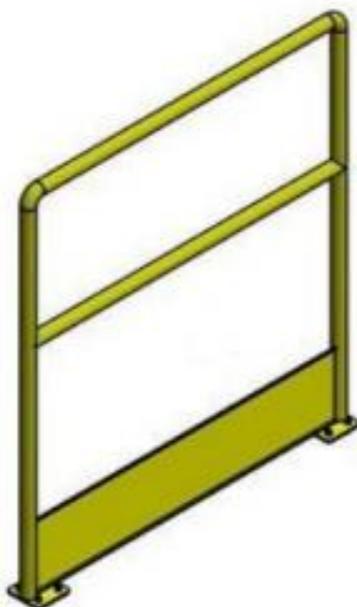
Segundo a Norma Regulamentadora Nº12 os sistemas de proteção contra quedas devem atender os seguintes requisitos:

- a) ser dimensionados, construídos e fixados de modo seguro e resistente, de forma a suportar os esforços solicitantes;
- b) ser constituídos de material resistente a intempéries e corrosão;
- c) possuir travessão superior instalado de 1,10 m (um metro e dez centímetros) a 1,20 m (um metro e vinte centímetros) de altura em relação ao piso ao longo de toda a extensão, em ambos os lados;
- d) o travessão superior não deve possuir superfície plana, a fim de evitar a colocação de objetos;
- e) possuir rodapé de, no mínimo, 0,20 m (vinte centímetros) de altura e travessão intermediário a 0,70 m (setenta centímetros) de altura em relação ao piso, localizado entre o rodapé e o travessão superior.

Conforme item 7.1, os meios de acesso instalados antes da publicação da Portaria SIT n.º 197, de 17 de dezembro de 2010, D.O.U. de 24/12/2010, ficam dispensados do atendimento da dimensão indicada na alínea “c” do item 7, devendo o travessão superior possuir no mínimo 1,00 m (um metro).

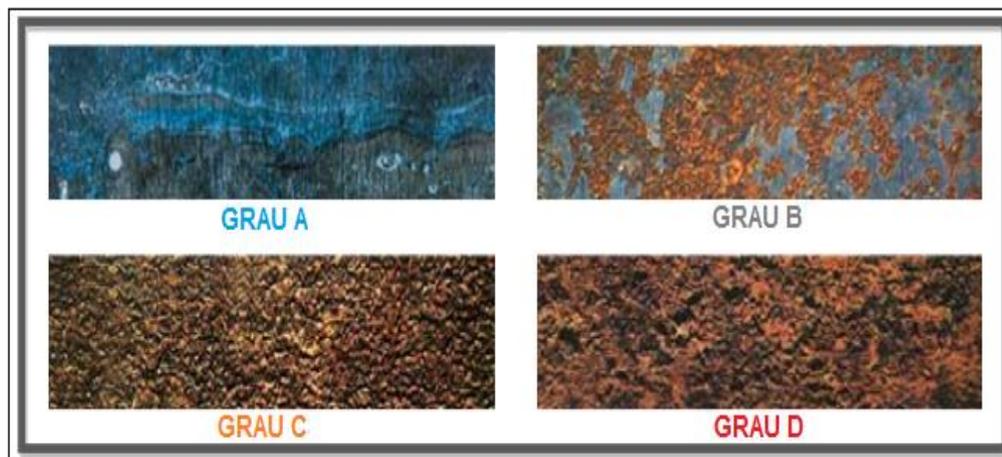
5.0 TABELA DE GRAU DE CORROSÃO

- **Grau A** – Superfície de aço com a carepa de laminação praticamente intacta em toda a superfície e sem corrosão. Representa a superfície de aço recentemente laminada, **(limpeza periódica)**.
- **Grau B** – Superfície de aço com princípio de corrosão, quando a carepa de laminação começa a desprender-se, **(tratamento e pintura)**.
- **Grau C** – Superfície de aço onde a carepa de laminação foi eliminada pela corrosão ou poderá ser removida por raspagem ou jateamento, desde que não tenha formado ainda cavidades muito visíveis (pites) em grande escala, **(aprovada com ressalvas)**.
- **Grau D** – Superfície de aço onde a carepa de laminação foi eliminada pela corrosão com formação de cavidades visíveis em grande escala, **(situação reprovada)**.

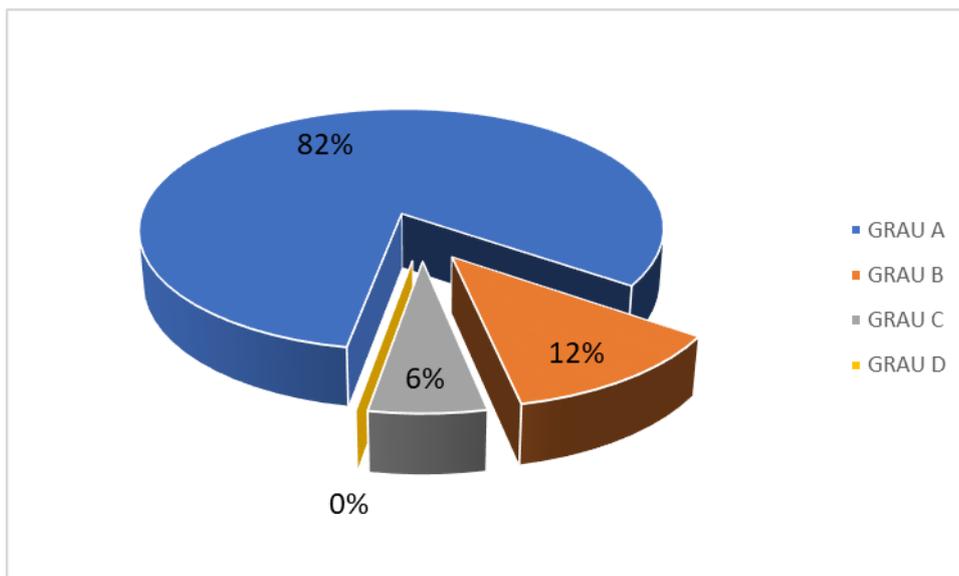
6. GRÁFICO DE CORROSÕES ENCONTRADAS

PRIORIDADES	TOTAL	PORCENTAGEM
GRAU A	27	2%
GRAU B	4	12%
GRAU C	2	%
GRAU D	0	2%

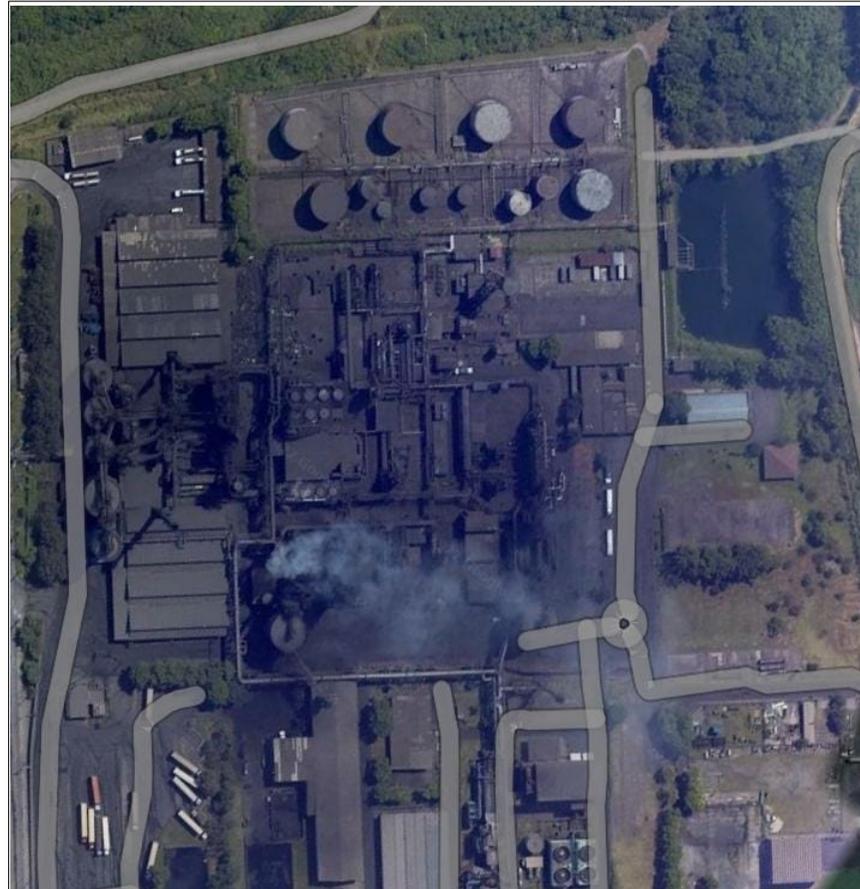
8.2 – REFERÊNCIA DE ORDENAÇÃO

NORTE

OESTE

LESTE
