| NR-10 - SEGURANÇA EM INSTALAÇÕES E SERVIÇOS<br>EM ELETRICIDADE | Relatório | 5583 | Página<br>1 |

# RELATÓRIO DE INSPEÇÃO CONFORME NR-10

## MOSAIC ARAXÁ/MG

## INSPEÇÃO NR-10 E TERMOGRÁFICA

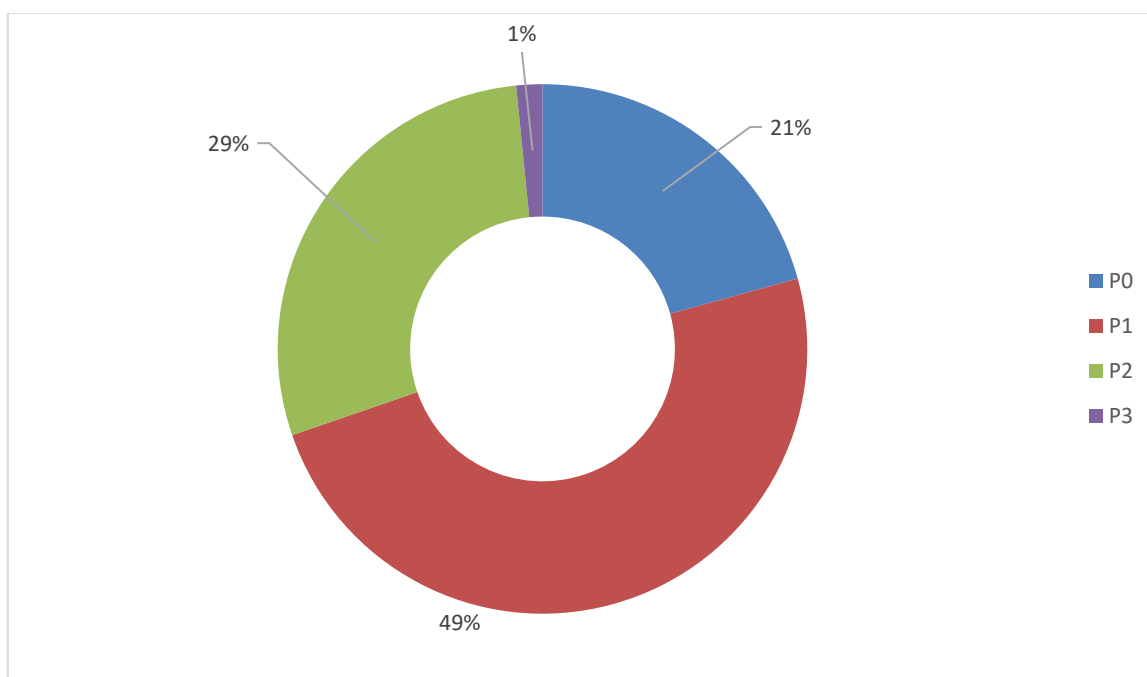
## 8.0 GRÁFICO DE PRIORIDADES

| PRIORIDADES | TOTAL | PORCENTAGEM |
| P0-Crítico | 52 | 21% |

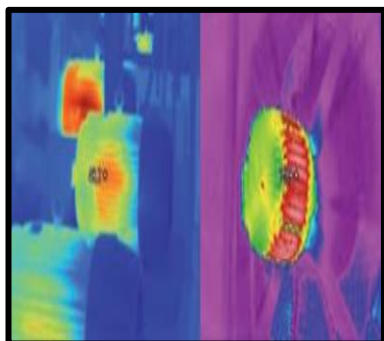
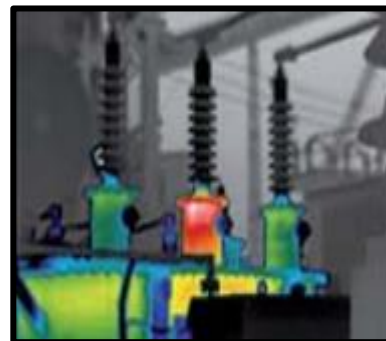
- **Termografia:** Realizado inspeção por câmera termografia nos componentes internos dos painéis de forma a determinar as variações de temperaturas e sua distribuição em componentes ou equipamentos de processos por meio da emissão de raios infravermelhos por eles emitidos.
