# INSPEÇÃO E ENSAIOS NR-35 EM LINHA DE VIDA

## Mosaic I - Paranaguá/PR

**LV02**

Este relatório de integridade NR-35 da linha de vida 02 segue os mais rigorosos padrões de qualidade. Os serviços aqui contidos foram previamente revisados, analisados e aprovados por um Engenheiro Mecânico e Engenheiro de Segurança do Trabalho (Profissional Habilitado NR-35).

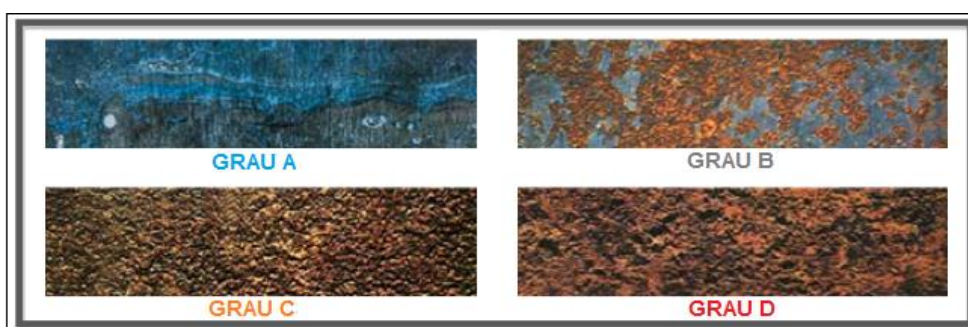
### 6.0 TABELA DE GRAU DE CORROSÃO

- **Grau A** – Superfície de aço com a carepa de laminação praticamente intacta em toda a superfície e sem corrosão. Representa a superfície de aço recentemente laminada, (*limpeza periódica*).
- **Grau B** – Superfície de aço com princípio de corrosão, quando a carepa de laminação começa a desprender-se, (*tratamento e pintura*).
- **Grau C** – Superfície de aço onde a carepa de laminação foi eliminada pela corrosão ou poderá ser removida por raspagem ou jateamento, desde que não tenha formado ainda cavidades muito visíveis (pites) em grande escala, (*aprovada com ressalvas*).
- **Grau D** – Superfície de aço onde a carepa de laminação foi eliminada pela corrosão com formação de cavidades visíveis em grande escala, (*situação reprovada*).

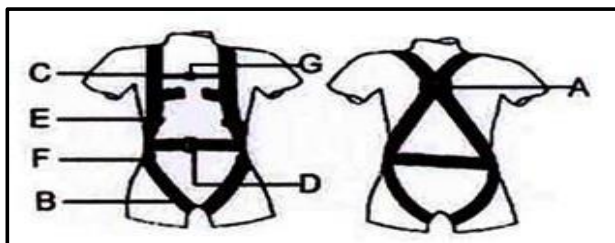
## 9.0 PROCEDIMENTOS DE UTILIZAÇÃO DO CINTO PARAQUEDISTA

Pegue o cinturão pela argola dorsal (A). Passe os pés nos porta-coxas (B) já afivelados. Coloque os suspensórios (C), um a um pelos braços. Ajuste e trave a fivela da cintura (D). Ajuste e trave as fivelas dos suspensórios (E). Ajuste e trave as fivelas dos porta-coxas (F). Ajuste e trave a fivela secundária frontal (G).
