| NR 11 - TRANSPORTE, MOVIMENTAÇÃO,<br>ARMAZENAGEM E MANUSEIO DE MATERIAIS | Relatório | 5726 | Página<br>1 |

# RELATÓRIO DE INSPEÇÃO CONFORME NR-11

## RUMO LOGÍSTICA

## TOMBADOR 2

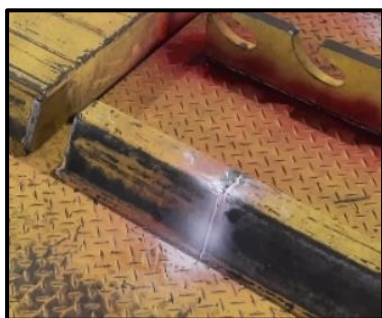
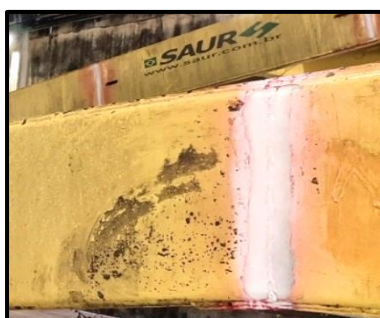
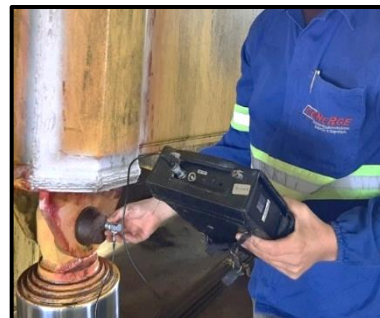
- **Ensaio Por Líquido Penetrante:** Realizado nas soldas de união entre as chapas, pinos, olhais das regiões articuladas e parte estrutural a fim de verificar superficialmente a existência de trincas, poros e outras discontinuidades relevantes;
- **Ensaio Por Ultrassom:** Realizado nos pinos e olhais das regiões articuladas para verificação interna de trincas, poros e outras discontinuidades relevantes;

Os resultados obtidos estão descritos nos relatórios em anexo, nos itens “13.2” e “13.3” deste relatório respectivamente.
