RUMO LOGÍSTICA – ITIRAPINA / SP	
NR 11 - TRANSPORTE, MOVIMENTAÇÃO, ARMAZENAGEM E MANUSEIO DE MATERIAIS		Relatório 5725	Página 1
		Obra 2458	Revisão 0

RELATÓRIO DE INSPEÇÃO CONFORME NR-11

TOMBADOR 1

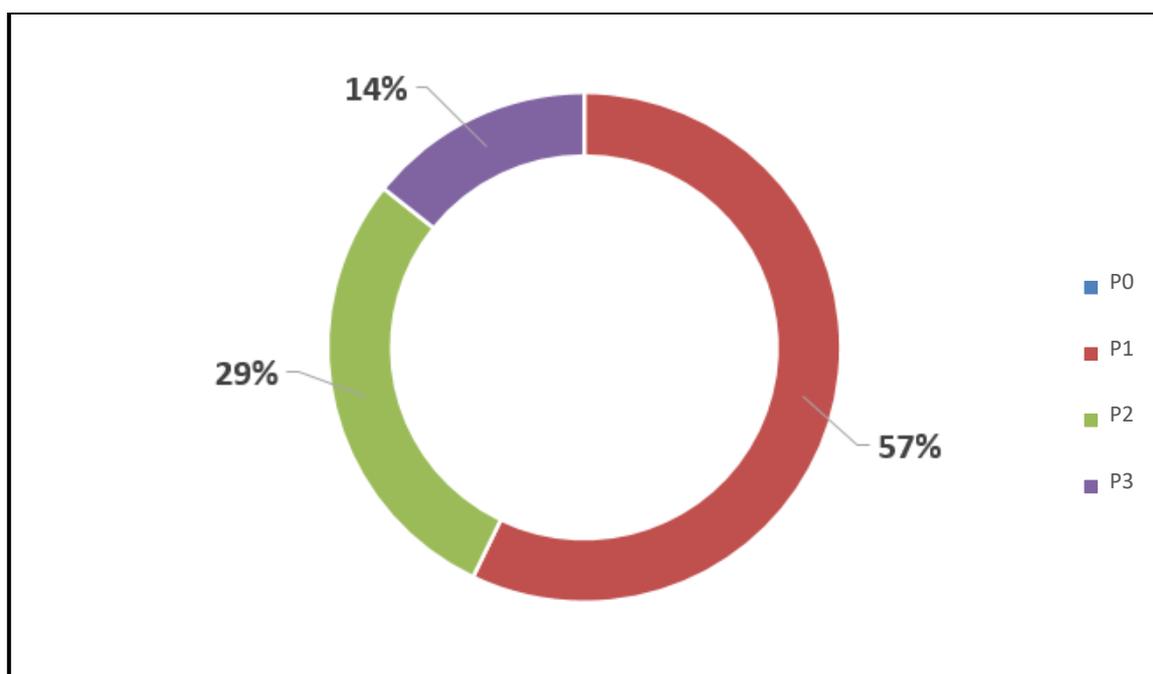
9.0 GRÁFICO DE PRIORIDADES

PRIORIDADES	TOTAL	PORCENTAGEM
P0-Crítico	0	0%
P1-Prioridade alta	4	57%
P2-Prioridade média	2	29%
P3-Prioridade baixa	1	14%

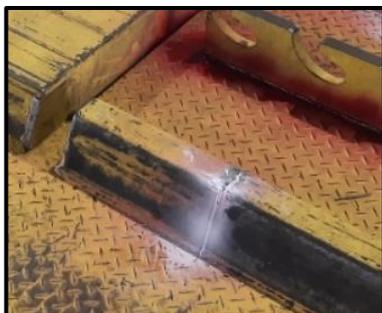
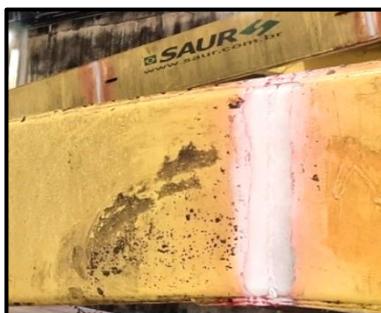
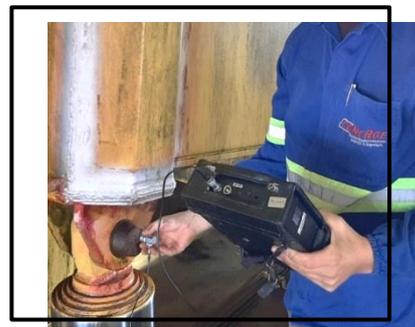
- **Ensaio Por Líquido Penetrante:** Realizado nas soldas de união entre as chapas, pinos, olhais das regiões articuladas e parte estrutural a fim de verificar superficialmente a existência de trincas, poros e outras descontinuidades relevantes;
- **Ensaio Por Ultrassom:** Realizado nos pinos e olhais das regiões articuladas para verificação interna de trincas, poros e outras descontinuidades relevantes;

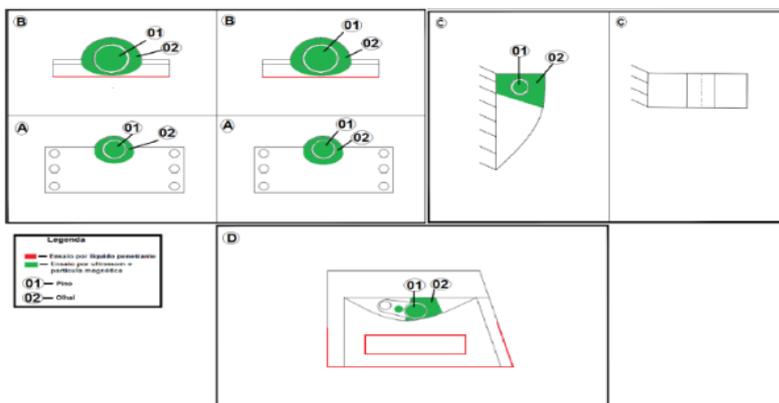
-	-	-	-	-	-	-	-	-
PISTÃO LADO PORTARIA - PINO - INFERIOR	A	210,00	50,00	210,00	50,00	-	-	-	-
	B	92,40	50,00	92,40	50,00	-	-	-	-
PISTÃO LADO PORTARIA - PINO - ENTRADA CAMINHÃO	C	230,00	50,00	230,00	50,00	-	-	-	-

-	-	-	-	-	-	-	-	-
PISTÃO LADO PORTARIA - PINO - SUPERIOR	D	270,00	50,00	270,00	50,00	-	-	-	-
	-	-	-	-	-	-	-	-	-
